LAUDO DE SEGURANÇA

“ESTÁDIO BERNARDO RUBINGER DE QUEIROZ” MAMORÉ

2024

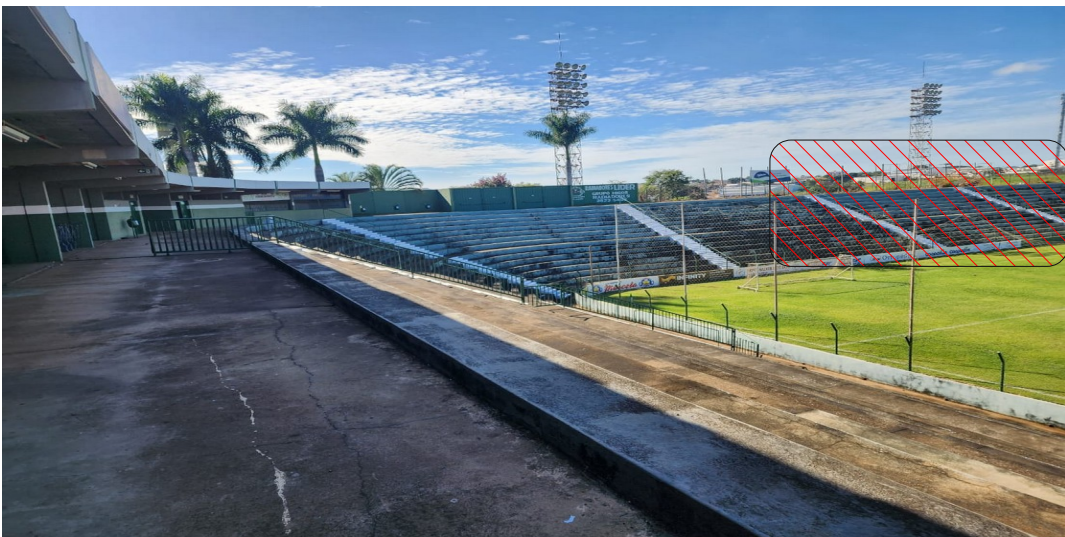
A área destinada à torcida visitante é a que está na marcação, conforme o solicitante e gestor do estádio, porém, conforme se vê na imagem, não há

separação física do restante da arquibancada, que estará com torcida mandante, não há bares, não há entrada/bilheteria independente e não há banheiros. Situações estas que trazem risco à segurança, bem como, não oferecem mínimas condições sanitárias aos frequentadores.

Providências: Construção de alambrado para divisão de torcidas, além de bares e banheiros para os visitantes, bem como a destinação de um portão de acesso e bilheteria independente à torcida visitante, que não tenha contato com a torcida mandante.

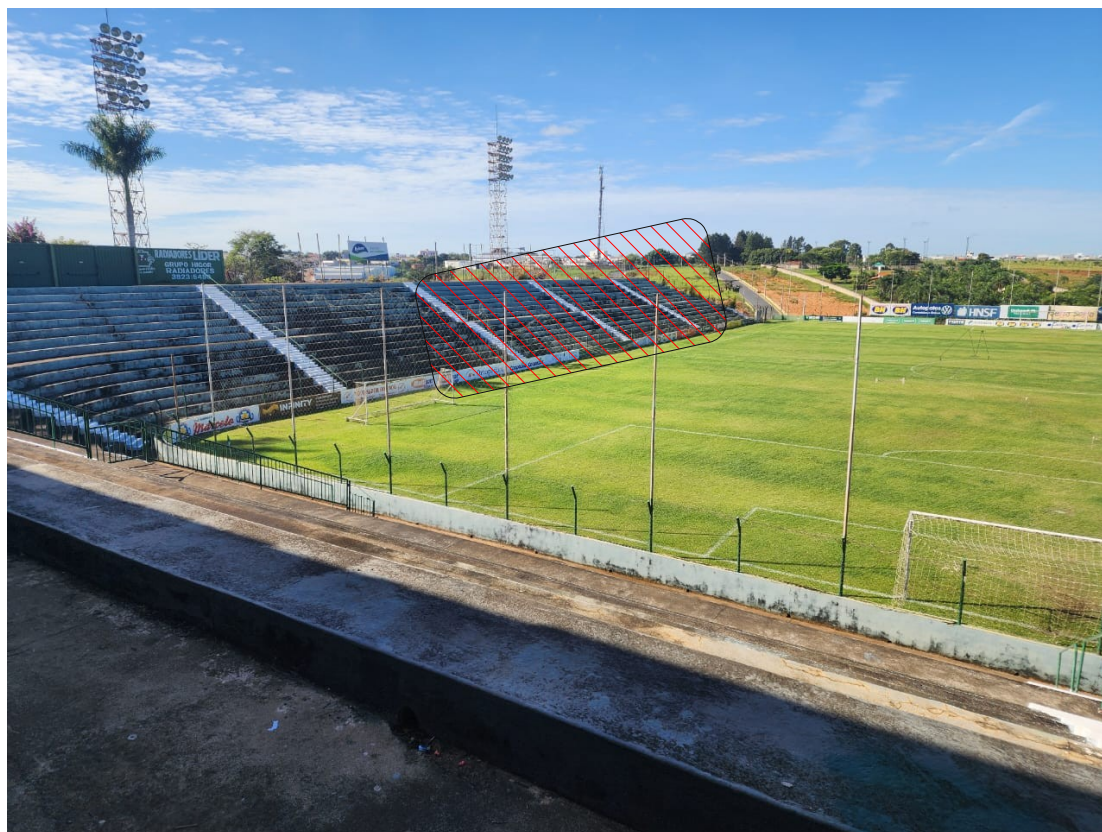
Como se vê, não há preparação estrutural e física para o recebimento de torcedores visitantes, sem que sejam feitas as modificações apontadas.

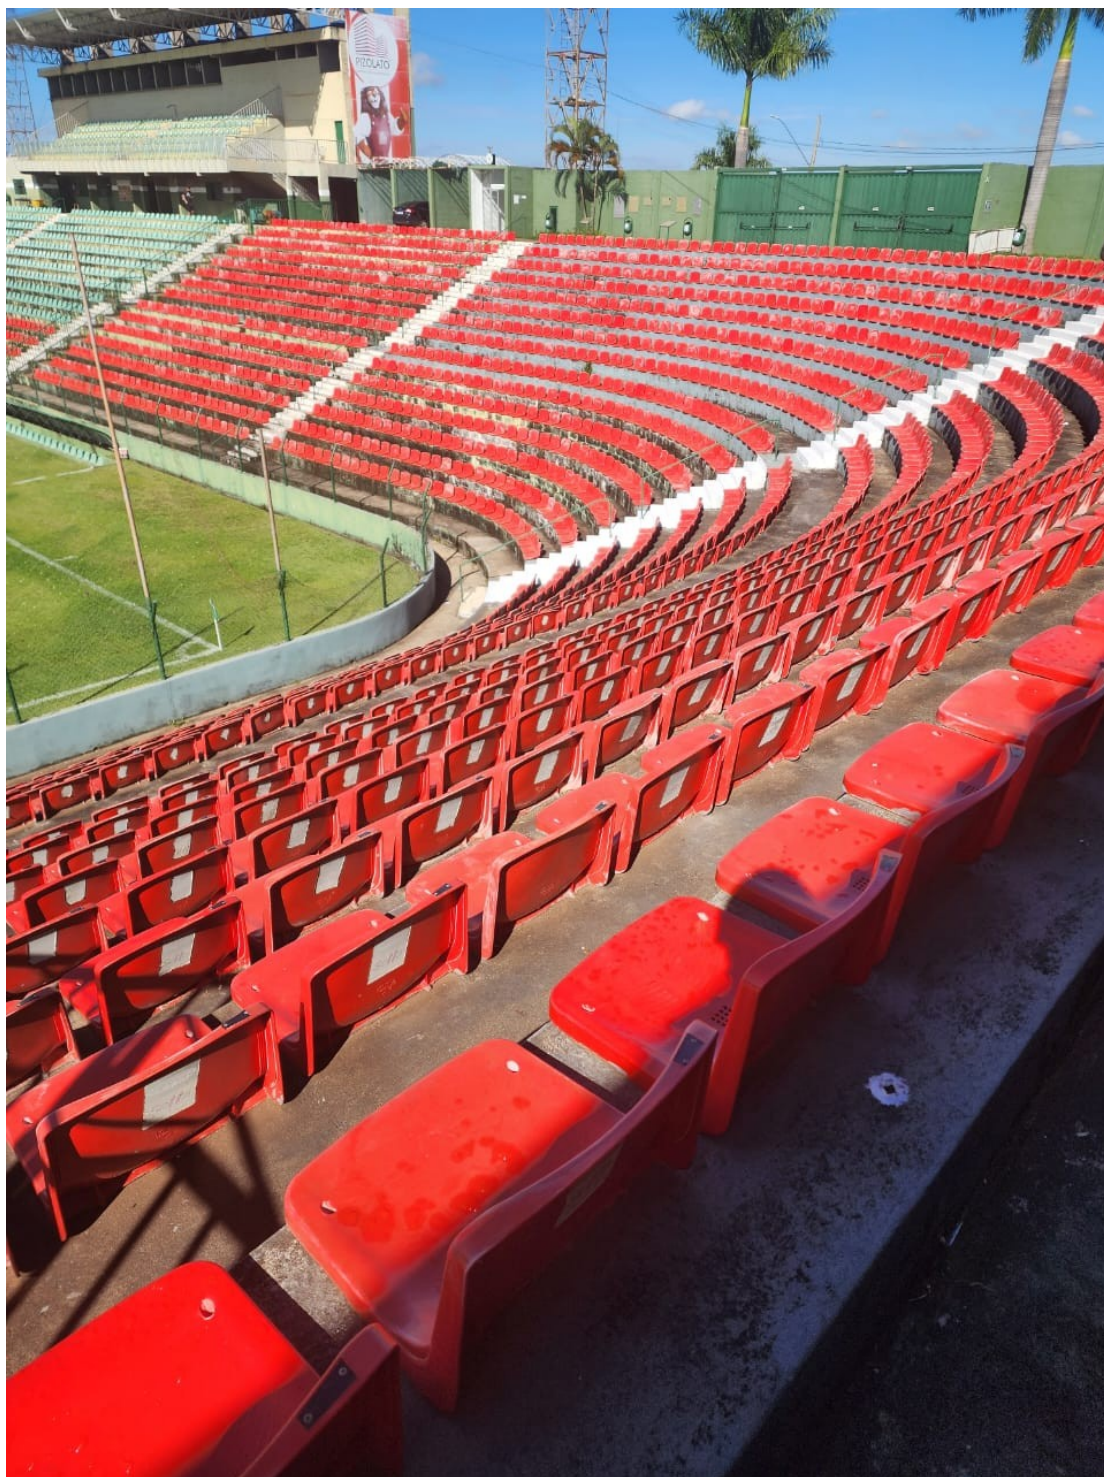
Não há numerações nos assentos. O gestor do estádio informou à comissão que está em colocação a numeração e enviará fotos à comissão assim que estiver terminado.

Providências: Providenciar a numeração dos assentos.
