RELATÓRIO TÉCNICO DE INSPEÇÃO

*SOCIAL FUTEBOL CLUBE
CNPJ: 26.216.218/0001-71
RUA 12 DE OUTUBRO N°: 111, CENTRO, CORONEL FABRICIANO-MG
Ocupação : ESTÁDIO DE FUTEBOL*

resp. técnico: Guilherme Martins Rodrigues - CAU A139759-1

16/08/2024

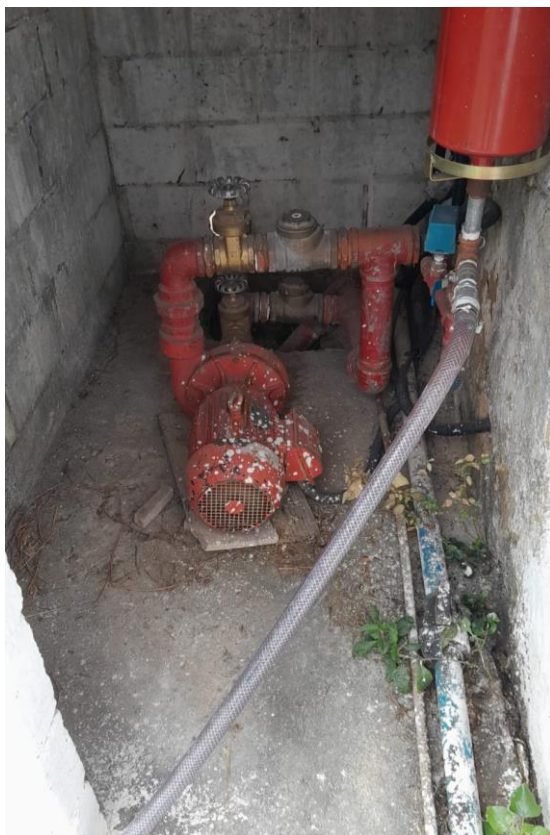
Figura 11.16: Vista parcial da casa de bombas.

- Não identificado vibrações excessivas;
- Fixação das bombas e seus acessórios estão de forma regular
- Não identificado anomalias de instalações;
- Não identificado vazamentos;
- Tubulações pintadas de forma correta,
- Fixação da tubulação está de forma regular
- Tubulação em excelente estado de conservação;
- Equipamento limpo, livre de graxa/óleo ou outros contaminantes e sua estrutura externa.
- Acesso ao equipamento e piso limpos, livres de óleo/graxa ou outros contaminantes.
- “Casa de máquina” limpa e adequada à instalação.

Nota: Consideramos estado geral técnico de funcionamento regular, encontra-se de acordo com o projetado e excelente estado de conservação.

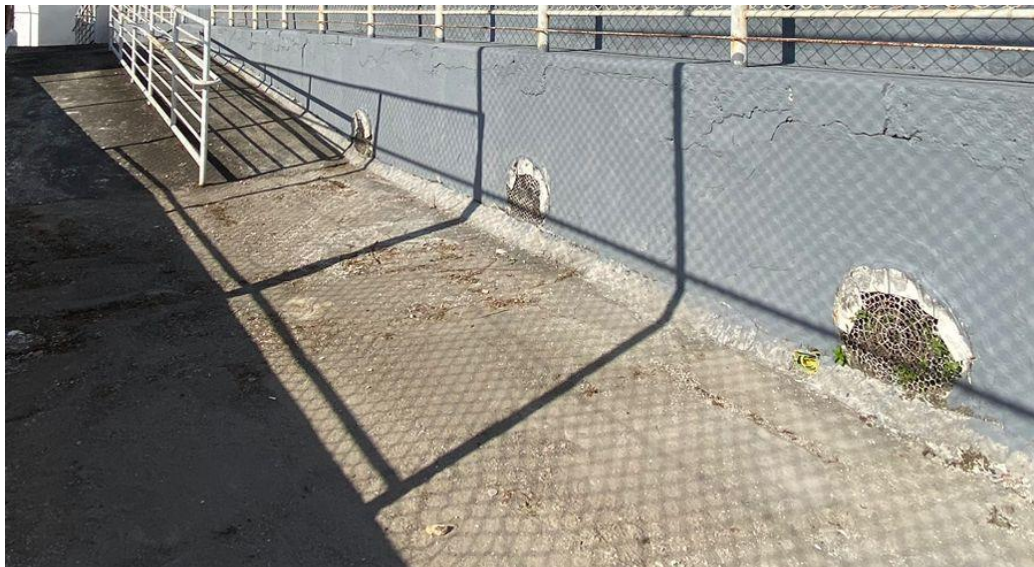
Item 01: Fissuras no contra piso da área externa corredores de circulação.

Classificação: funcional e falhas	Risco a segurança e estabilidade: não
Aparente: sim Oculto: -	
	Grau: mínimo
Comentários Técnicos: Desgaste natural e falhas de manutenção corretiva, pelo desgaste decorrente do uso por terceiros (excesso de processo de abrasão).

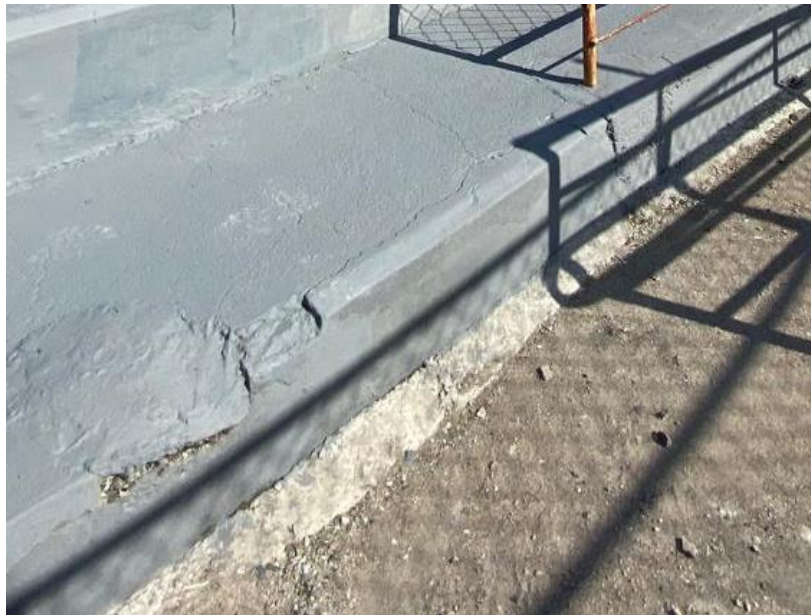
Item 02: Dano em alvenaria da escada de acesso a arquibancada área interna do estádio.

Classificação: exógenas e falhas	Risco a segurança e estabilidade: não
Aparente: sim Oculto: -	
Grau: mínimo	
Comentários Técnicos: deformidade decorre do término da vida útil da pintura e/ou revestimento da alvenaria, bem com a desagregação do revestimento das escadas, que apresenta desgaste decorrente do uso (processo de abrasão).

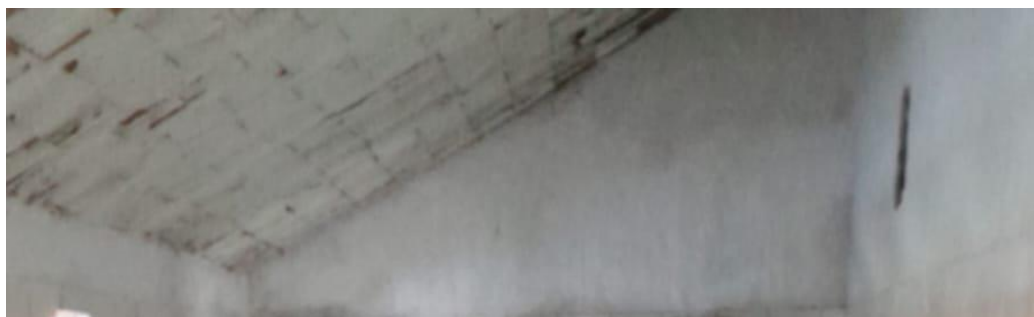
Item 03: Vista de falha de revestimento interno do banheiro em ponto interno da cobertura.

Classificação: exógena e falhas	Risco a segurança e estabilidade: não
Aparente: sim Oculto: -	
Grau: mínimo	
Comentários Técnicos a irregularidade decorre do término da vida útil do revestimento cerâmico.

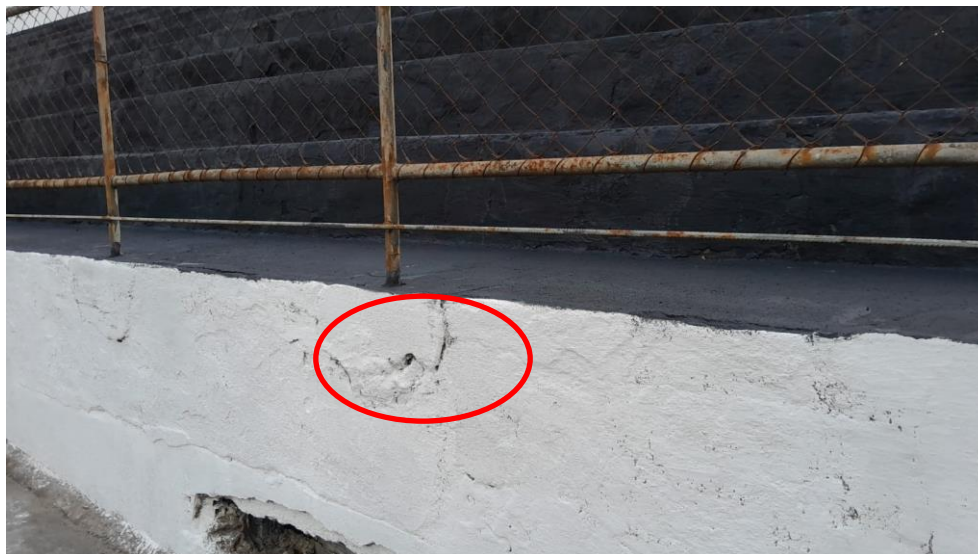
Item 29: Fissuras no hall de acesso aos setores.

Classificação: funcional e falha	Risco a segurança e estabilidade: não
Aparente: sim Oculto: -	
Comentários Técnicos: Primeiramente cumpre estabelecer que não se tratam de “trincas”, mas de fissuras – as quais, dentro de certos limites previstos na literatura especializada, não possuem qualquer repercussão funcional, de segurança ou solidez. Efetuou-se medidas das fissuras nos locais apontados, e constatou-se variações de 0,3 mm (“muito leve”) a 2,0 mm (“leve a moderada”). Segundo Thornburn e Hutchinson – item 5 Metodologia, bibliografia e princípios básicos deste Parecer, estas fissuras são conceituadas como “nenhum efeito na estrutura e uso do edifício” e “apenas estética”, respectivamente.
