**Laudo de Vistoria de
Engenharia, Acessibilidade
e Conforto**

**ESTÁDIO MUNICIPAL
CASTOR CIFUENTES**

Interessado: SEMEL NOVA LIMA – Rafael e demais interessados
Autor: BH VISTORIA PREDIAL LTDA.

Belo Horizonte, 02 de Julho de 2021.

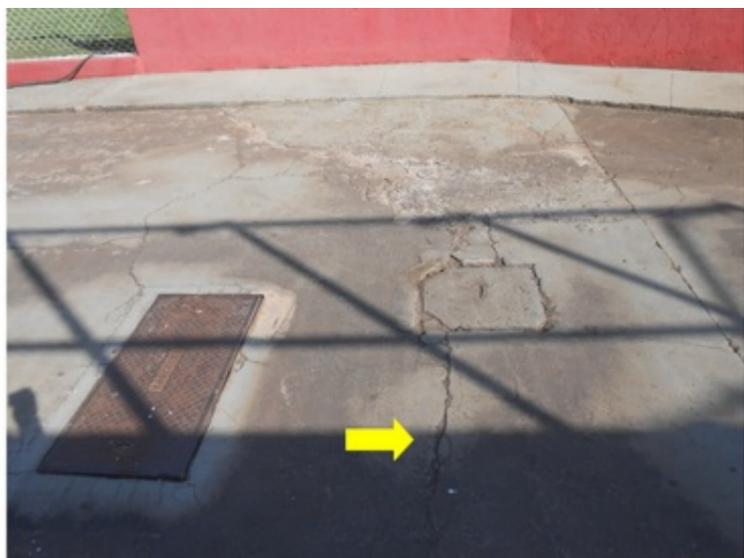
F001 - SETORES 1,2 e 3 - Trincas e fissuras no piso.

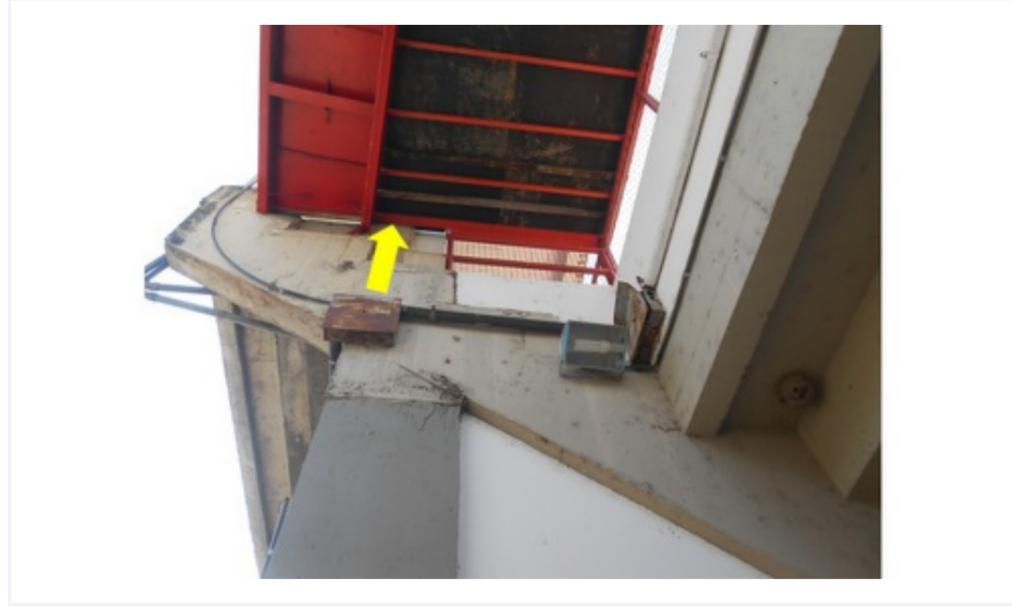
F032 - SETOR 2 / ARQUIBANCADA - Estrutura do piso em madeira e metálica, não garantindo a segurança e estabilidade do local.

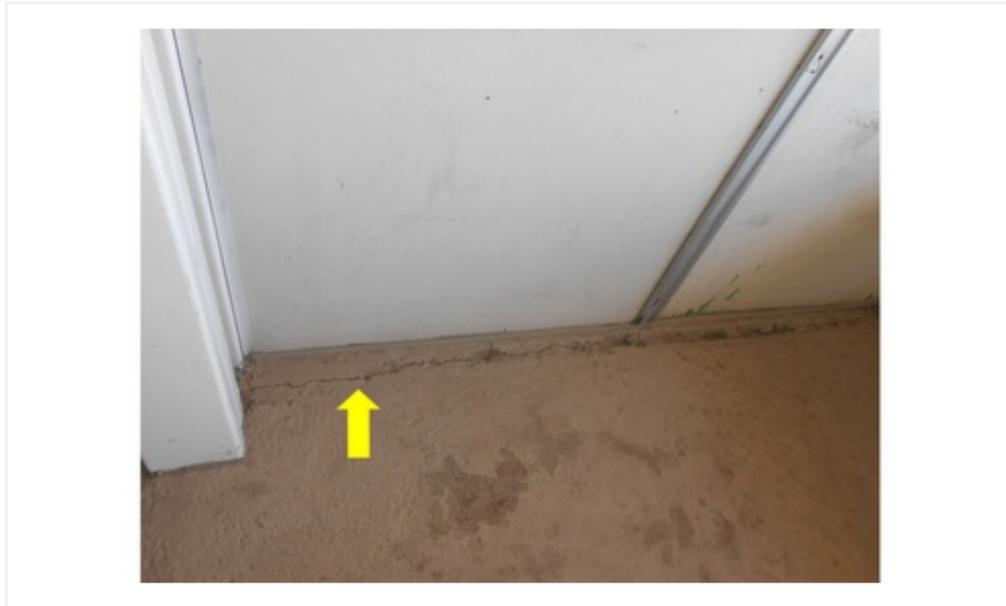
F033 - SETOR 2 / SALA IMPRENSA - Fissura no piso na junta de dilatação.

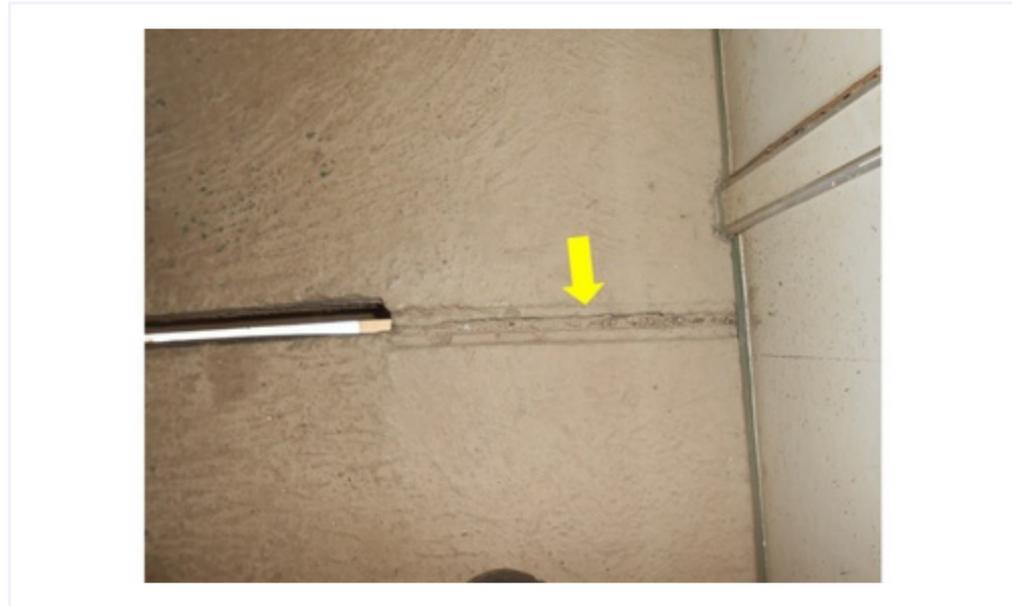
F034 - SETOR 2 / SALA IMPRENSA - Fissura no piso na junta de dilatação.

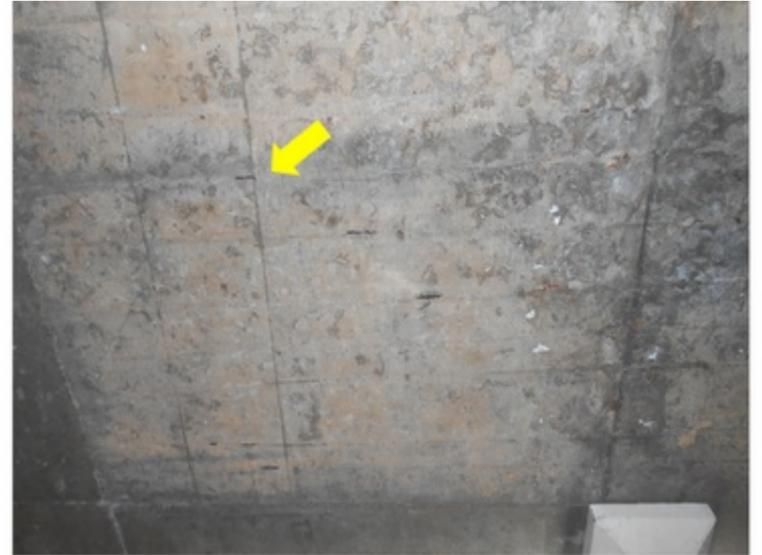
F044 - SETOR 2 / BAR GERAL - Fissura e armação exposta.

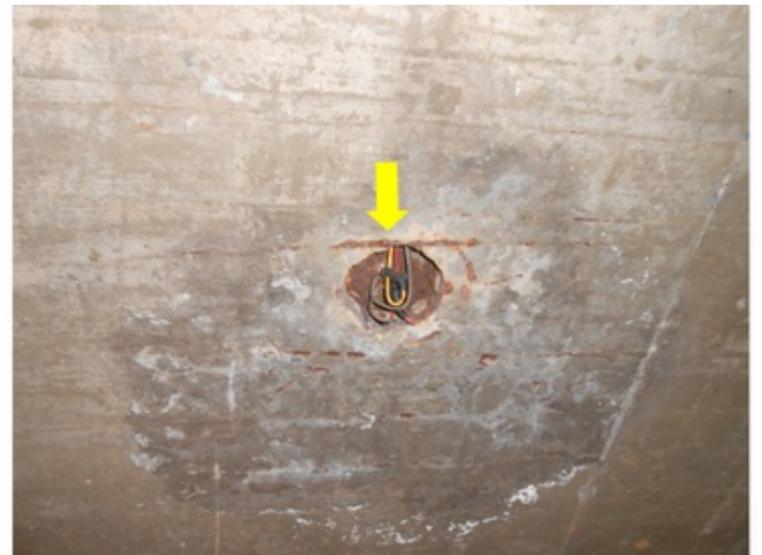
F046 - SETOR 2 / BAR GERAL - Fissura e armação exposta.

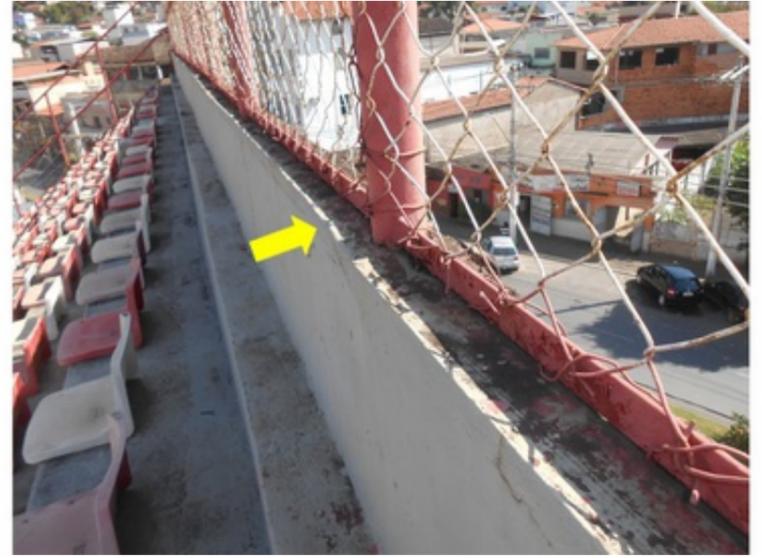
F050 - SETOR 3 / ARQUIBANCADA - Pontos deteriorados entre o concreto e o alambrado.

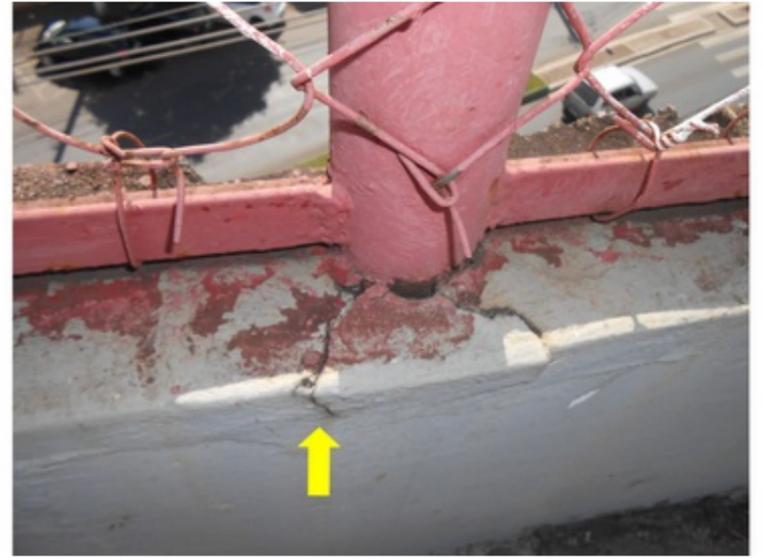
F052 - SETOR 3 / ARQUIBANCADA - Pontos deteriorados entre o concreto e o alambrado.

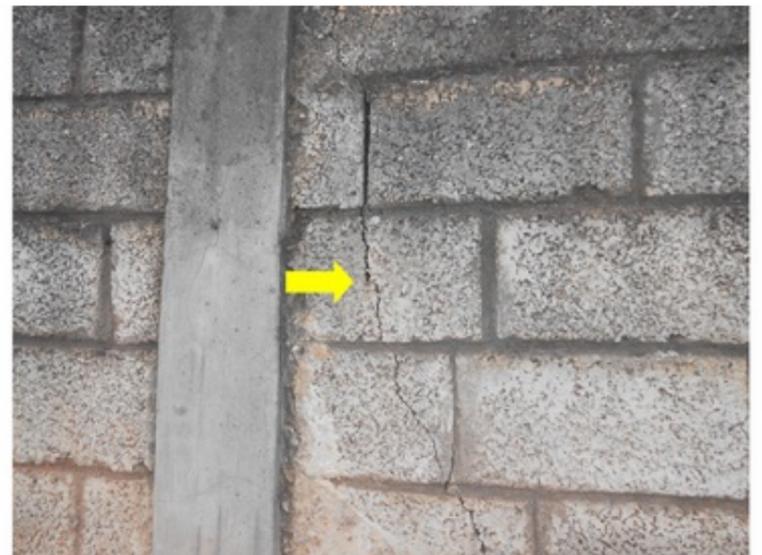
F054 - SETOR 3/ ÁREA VISITANTES - Trinca no muro.

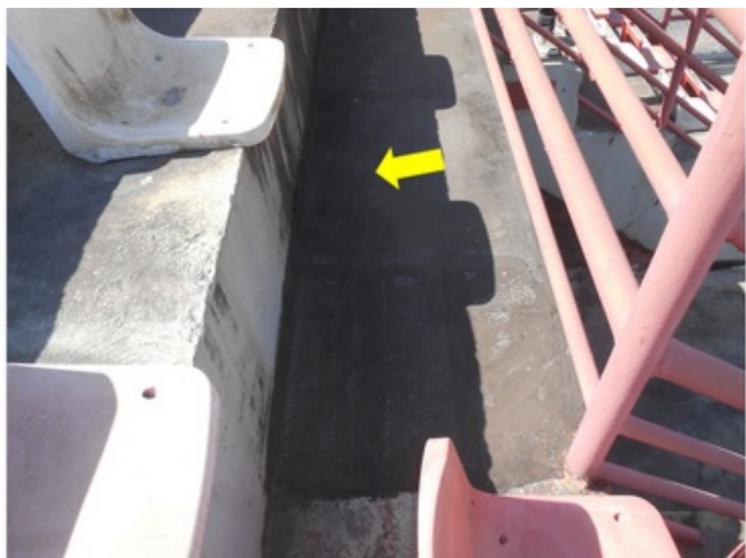
F003 - SETORES 1,2 e 3/ ARQUIBANCADAS - Empoçamento de água na arquibancada.

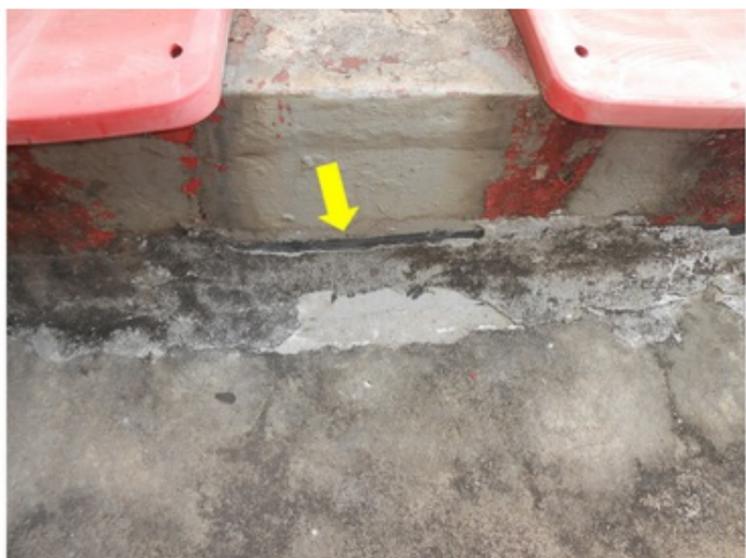
F005 - SETORES 1,2 e 3 / ARQUIBANCADAS - Infiltração de água na laje das arquibancadas, através das perfurações na manta para fixação das cadeiras .

Para o piso, foram observadas fissuras, deslocamento do concreto, bem como falhas na manta de impermeabilização, e portanto, deve-se retirar a proteção mecânica, refazer a manta no local com transpasse de 10cm nas juntas e refazer a proteção mecânica com no mínimo 5cm. A manta deve subir 30 a 40 cm nos planos

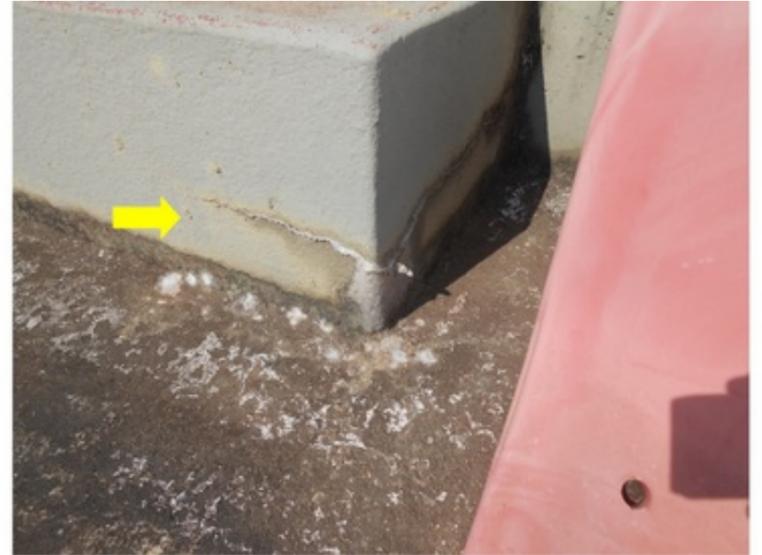
F008 - SETORES 1,2 e 3 / ARQUIBANCADAS - Infiltração de água na laje das arquibancadas, através das perfurações na manta para fixação das cadeiras .

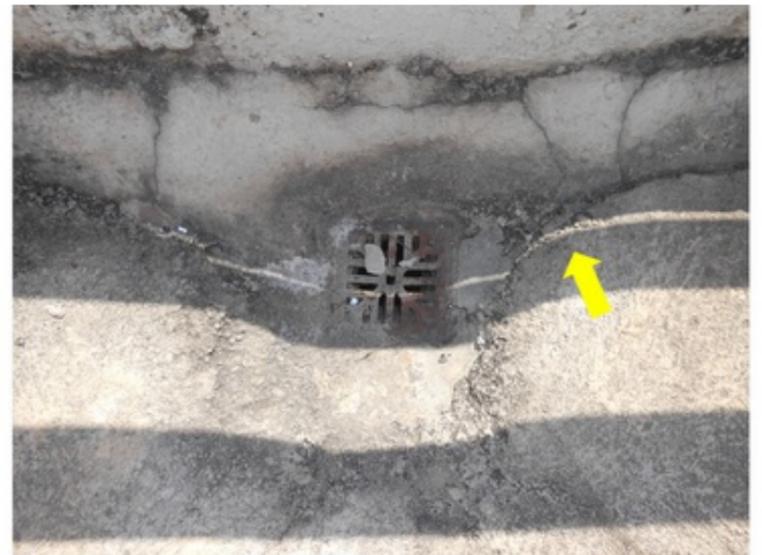
F010 - SETORES 1,2 e 3 / ARQUIBANCADAS - Concreto deteriorado e manta exposta e soltando no piso da arquibancada.

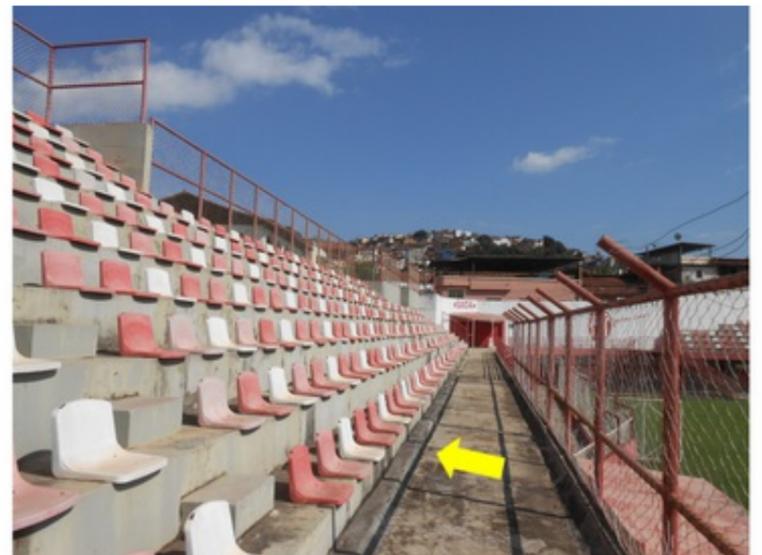
F012 - SETORES 1,2 e 3 / ARQUIBANCADAS - Concreto deteriorado e manta exposta e soltando no piso da arquibancada.

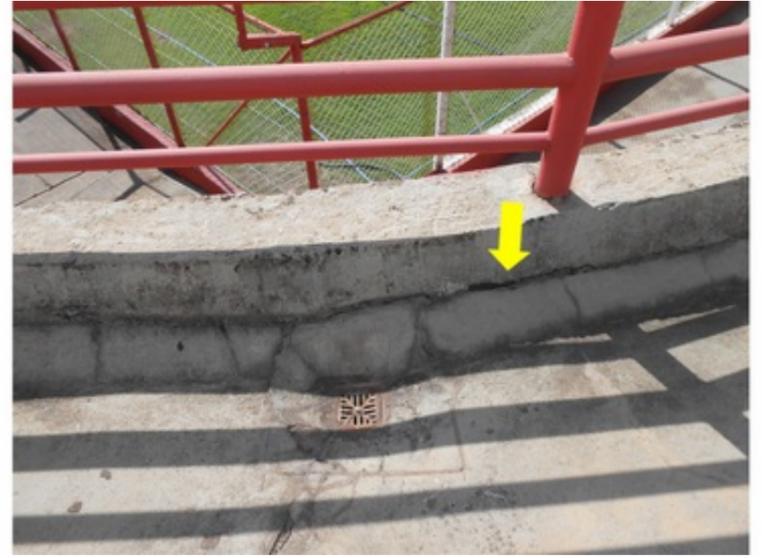
F020 - SETORES 1,2 e 3 / ARQUIBANCADAS - Concreto deteriorado e manta exposta e soltando no piso da arquibancada.

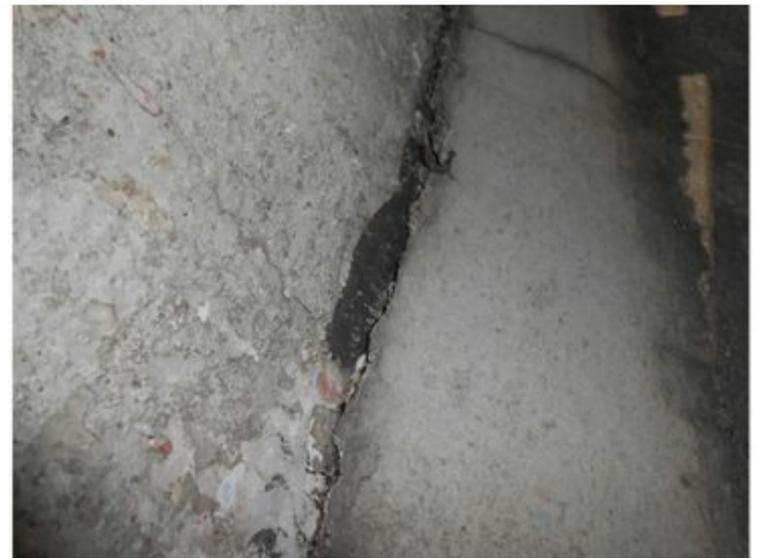
F022 - SETORES 1,2 e 3 / ARQUIBANCADAS - Concreto deteriorado e manta exposta e soltando no piso da arquibancada.

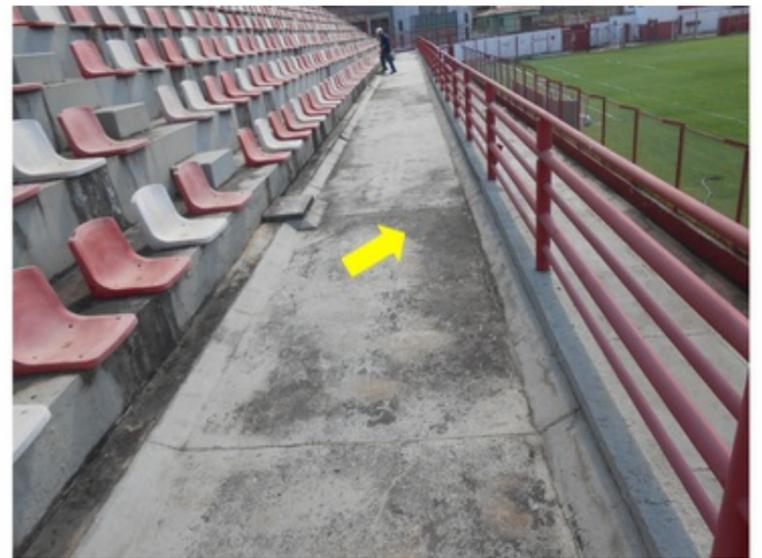
F024 - SETORES 1,2 e 3 / ARQUIBANCADAS - Concreto deteriorado e manta exposta e soltando no piso da arquibancada.

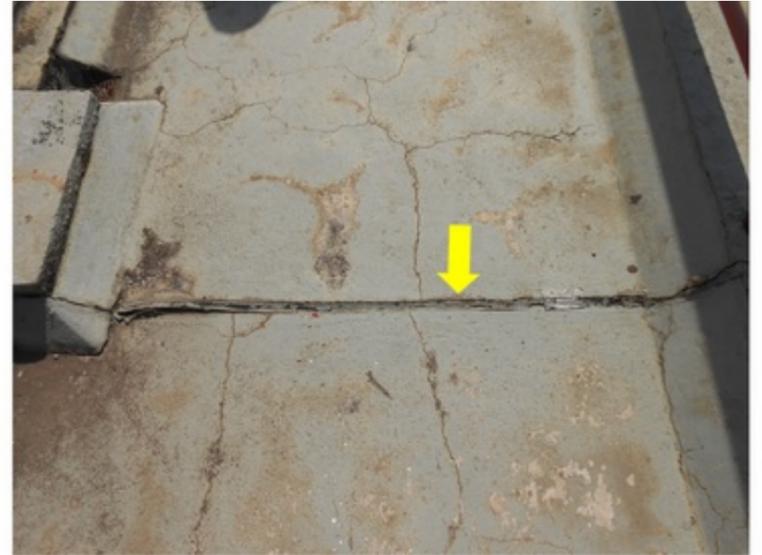
F032 - SETORES 1,2 e 3/ ARQUIBANCADAS - Junta de dilatação com preenchimento trincado e ressecado, favorecendo a infiltração.

Outro ponto importante no piso, são as falhas no preenchimento das juntas de dilatação, que, para esse caso, deve-se retirar todo o material deteriorado e com falhas, limpar as superfícies, aplicar o prime e preencher com mastique e tarucel (se necessário), respeitando o fator de forma para estabelecer a profundidade em relação a dimensão da abertura da junta (Fator 2:1). O Acabamento do mastique deve ser executado de forma uniforme.

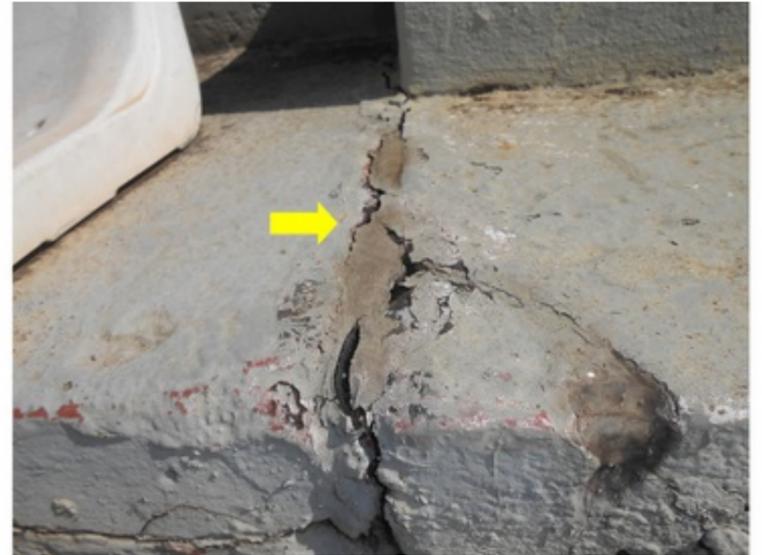
F034 - SETORES 1,2 e 3/ ARQUIBANCADAS - Junta de dilatação com preenchimento trincado e ressecado, favorecendo a infiltração.

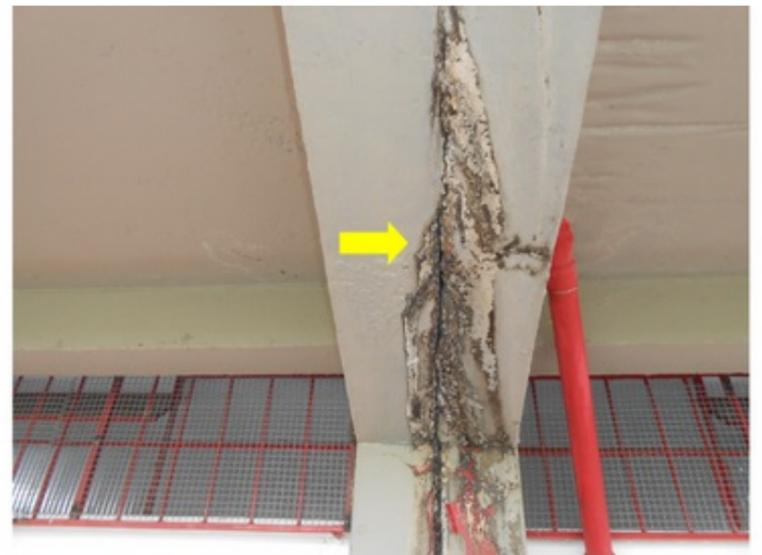
F036 - SETORES 1,2 e 3/ ARQUIBANCADAS - Junta de dilatação com preenchimento trincado e ressecado, favorecendo a infiltração.

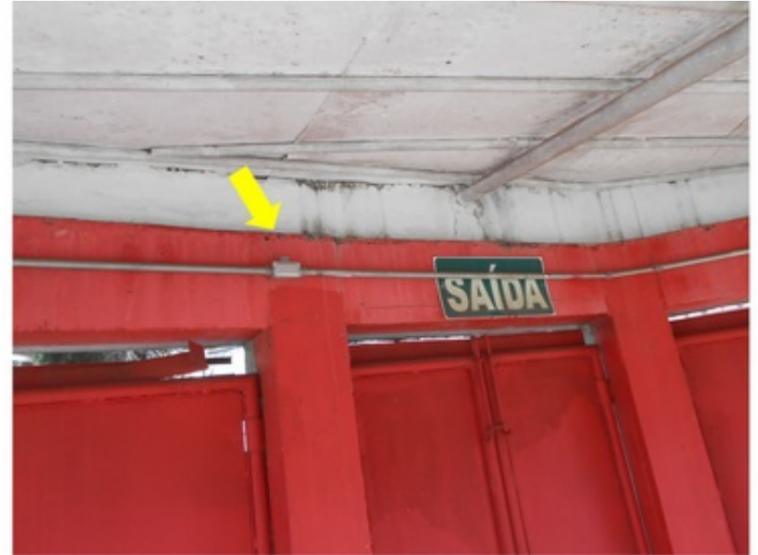
F050 - SETORES 1 e 2 / ARQUIBANCADA - Infiltração na viga devido as falhas de vedação das chapas metálicas do telhado.

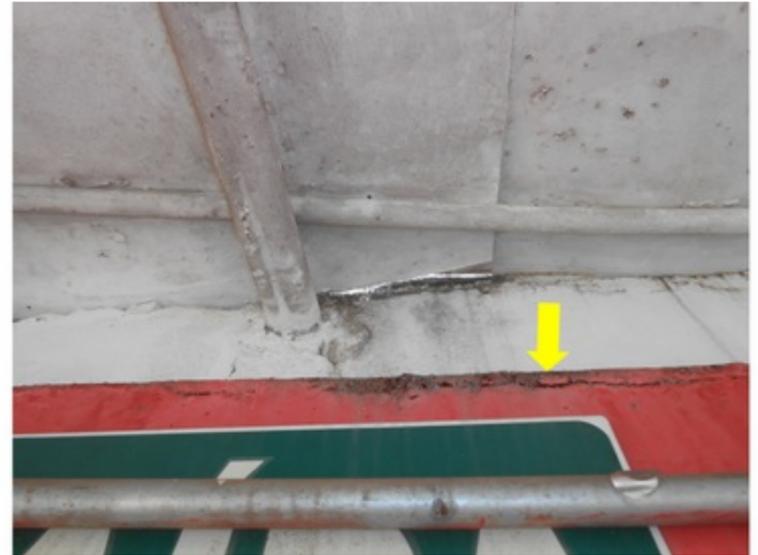
F052 - SETORES 1 e 2 / ARQUIBANCADA - Infiltração na viga devido as falhas de vedação das chapas metálicas do telhado.

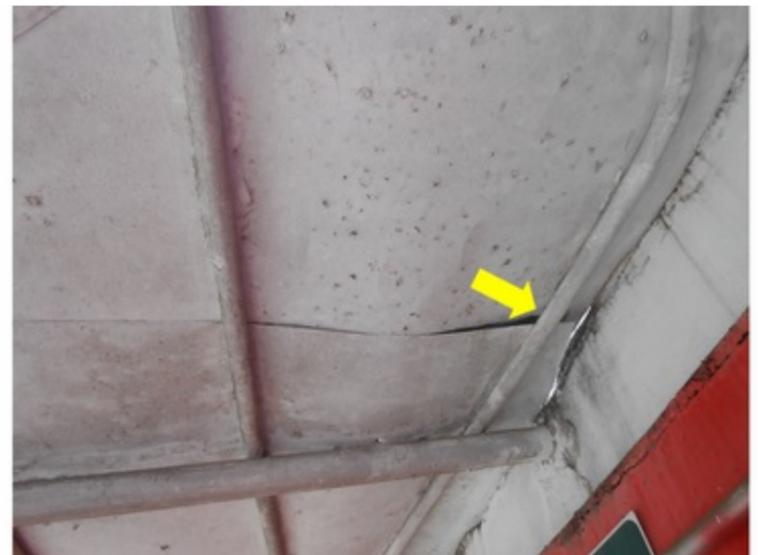
F054 - SETORES 1 e 2 / ARQUIBANCADA - Infiltração na viga devido as falhas de vedação das chapas metálicas do telhado.

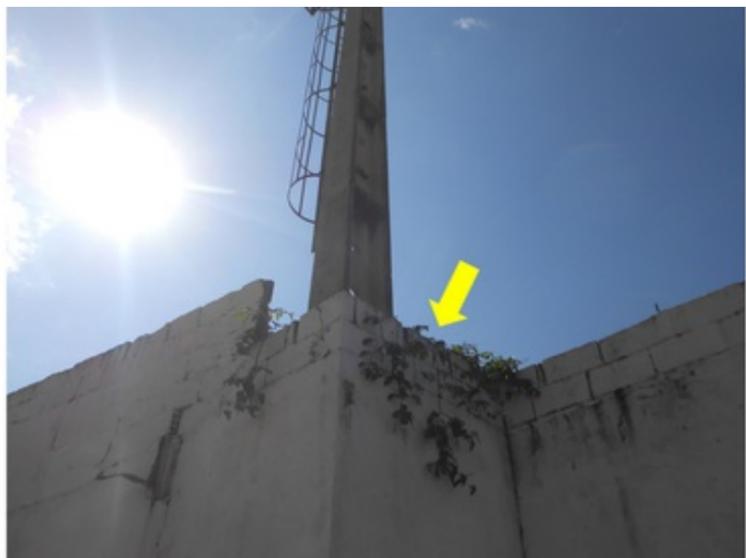
F061 - SETORES 1 e 2 / PASSEIO EXTERNO - Presença de vegetação próxima a torre de iluminação.

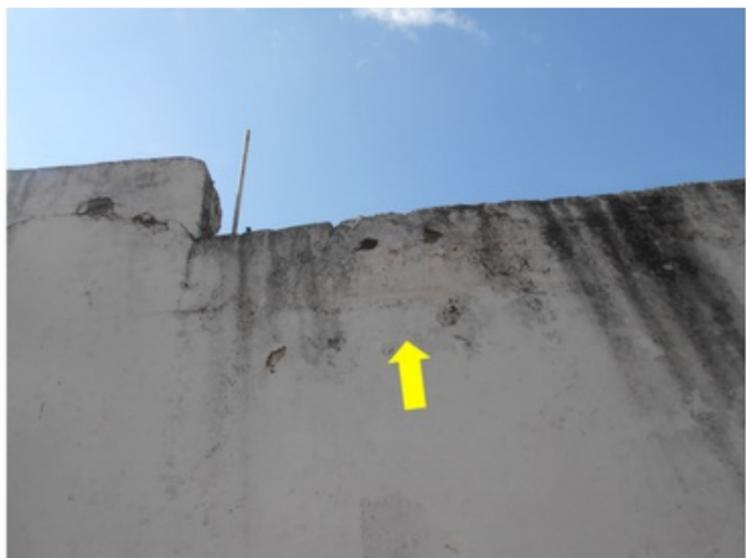
F063 - SETORES 1 e 2 / PASSEIO EXTERNO - Ausência de pingadeira no muro, ocasionando infiltração.

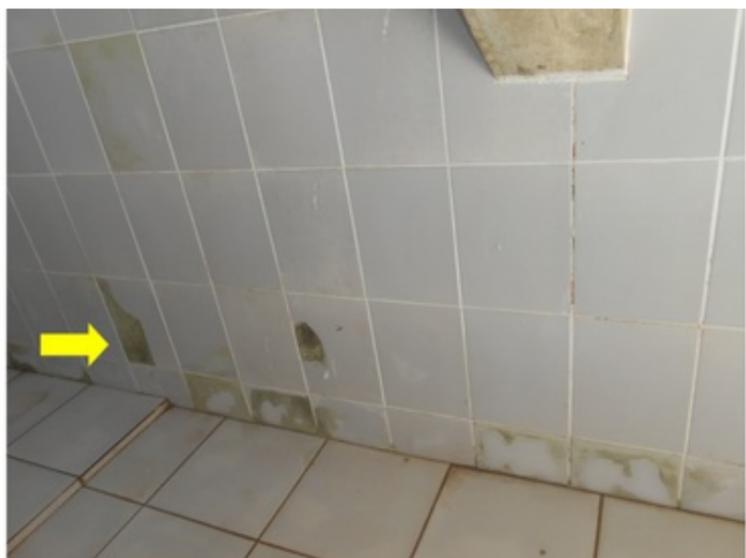
F065 - SETOR 1 / BAR - Indícios de infiltração advinda das falhas na impermeabilização da arquibancada.

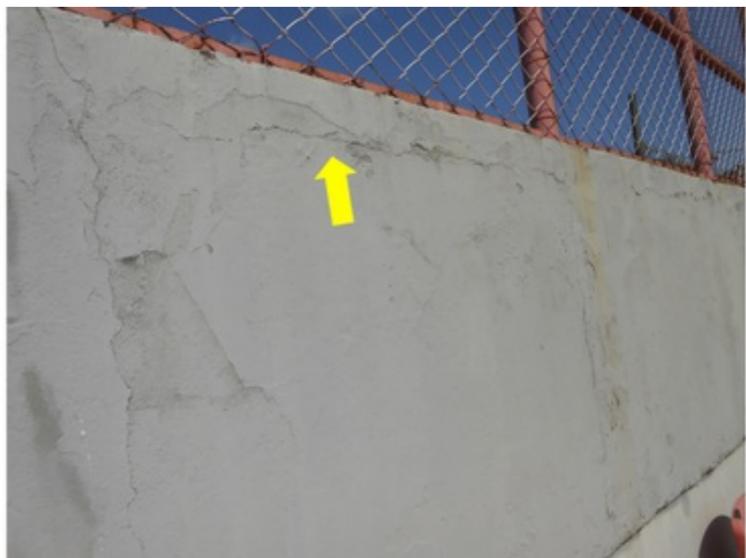
F073 - SETOR 1 / ARQUIBANCADA - Infiltração no muro advinda das falhas na vedação da fixação do alambrado no mesmo.

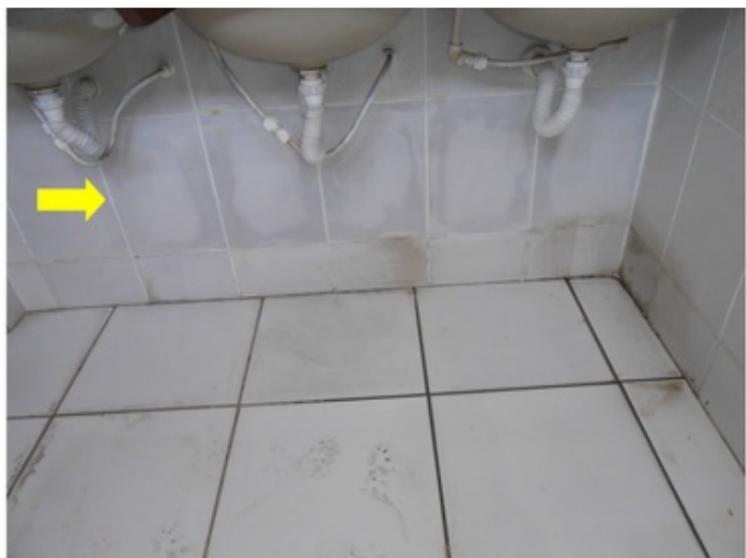
F075 - SETOR 1 / BANHEIRO FEMININO - Infiltração na cerâmica abaixo da pia devido a vazamentos na tubulação.

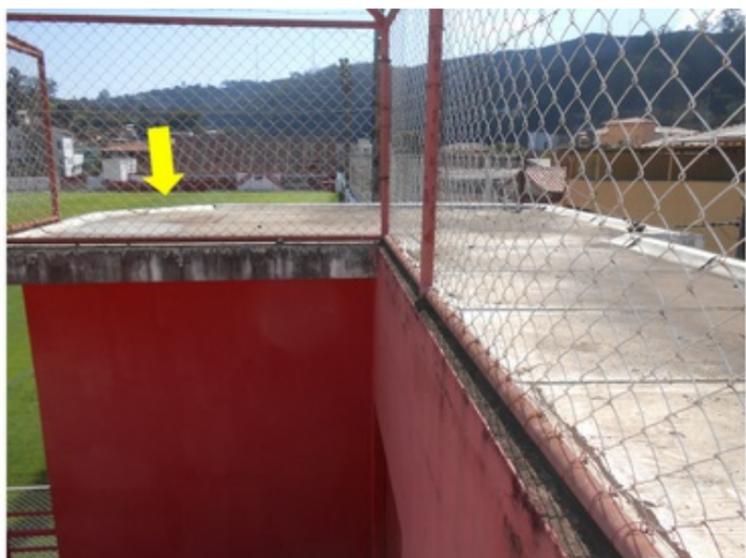
F077 - SETOR 1 / SALA CAMAROTE - Ausência de proteção mecânica na manta de impermeabilização.

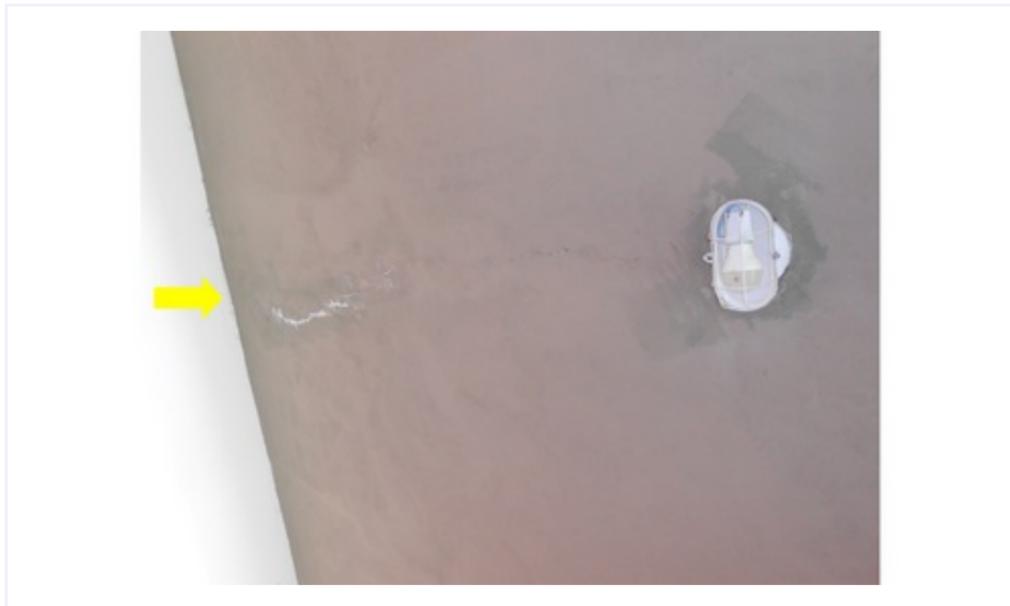
F079 - SETOR 1 - Infiltração e fissura advinda do passeio externo.

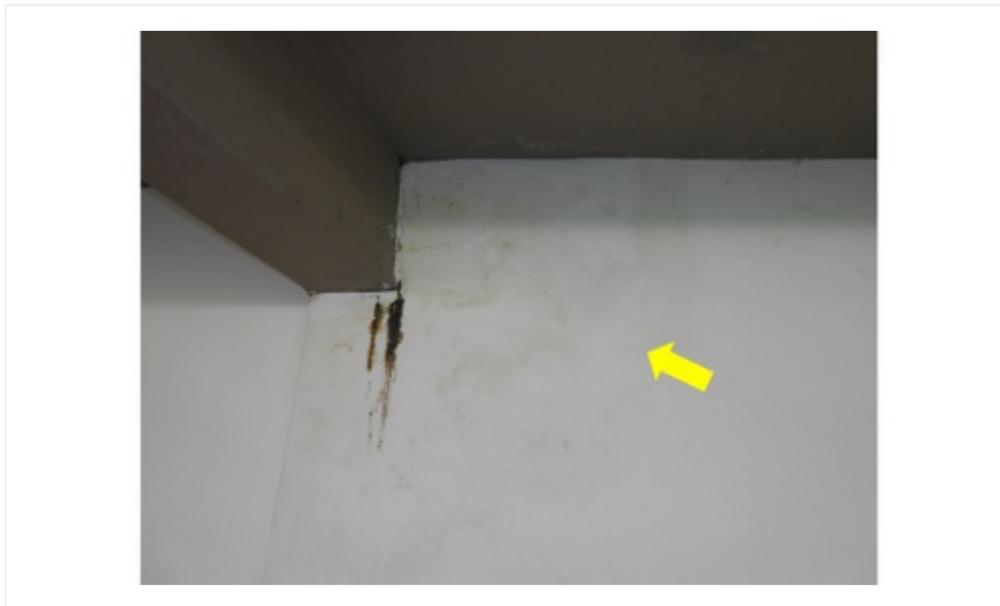
F080 - SETOR 1 - Infiltração e fissura advinda do passeio externo.

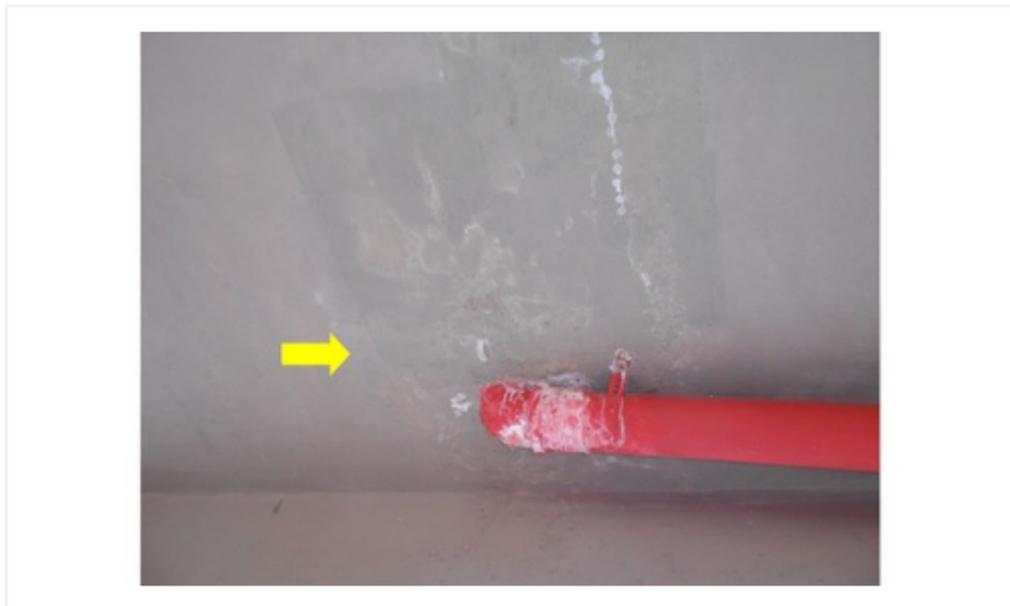
F081 - SETOR 1 - Infiltração próxima a tubulação.

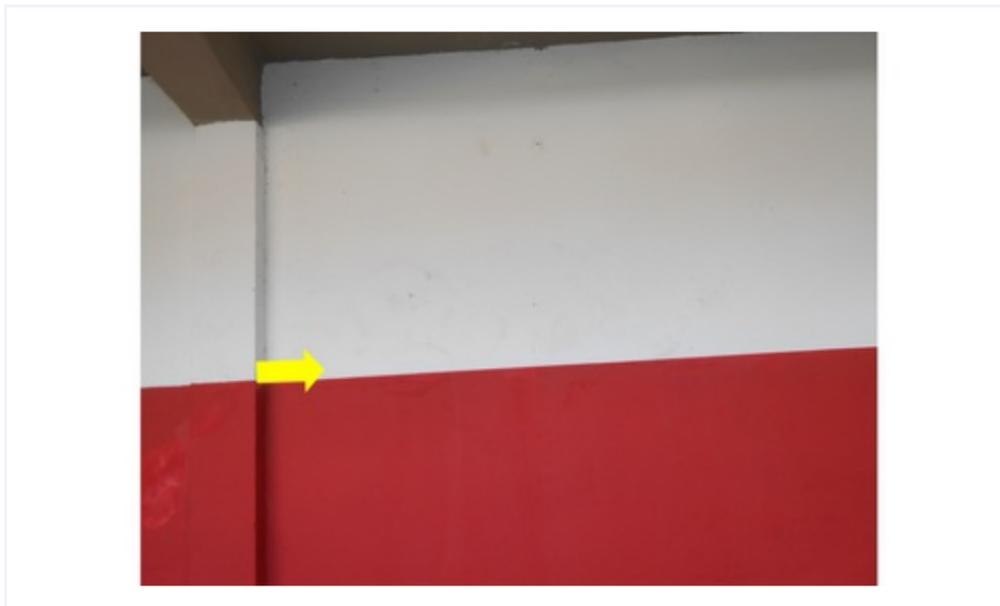
F082 - SETOR 1 - Infiltração advinda do passeio externo.

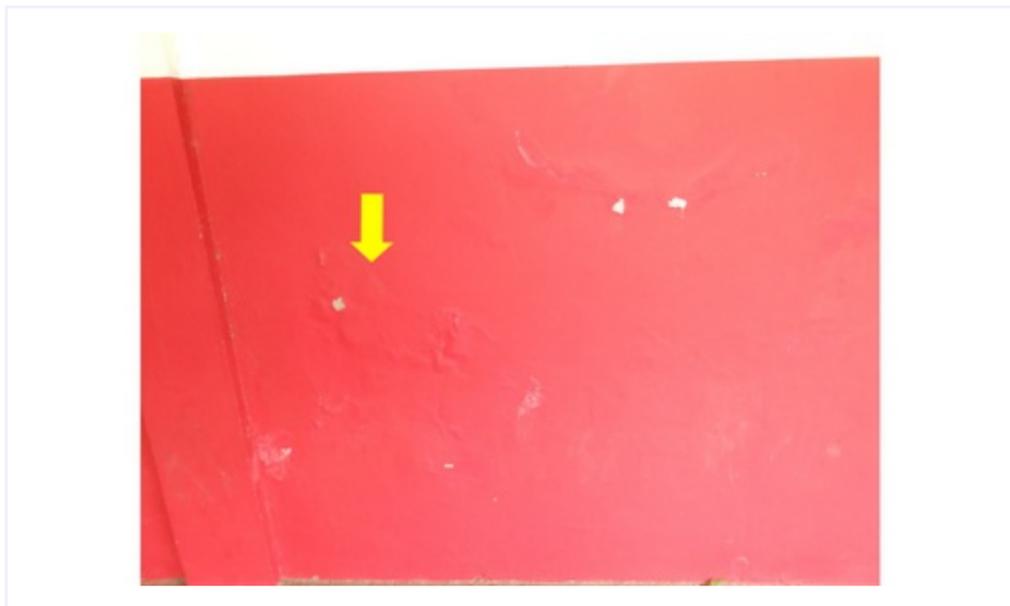
F083 - SETOR 1 - Infiltração advinda do passeio externo.

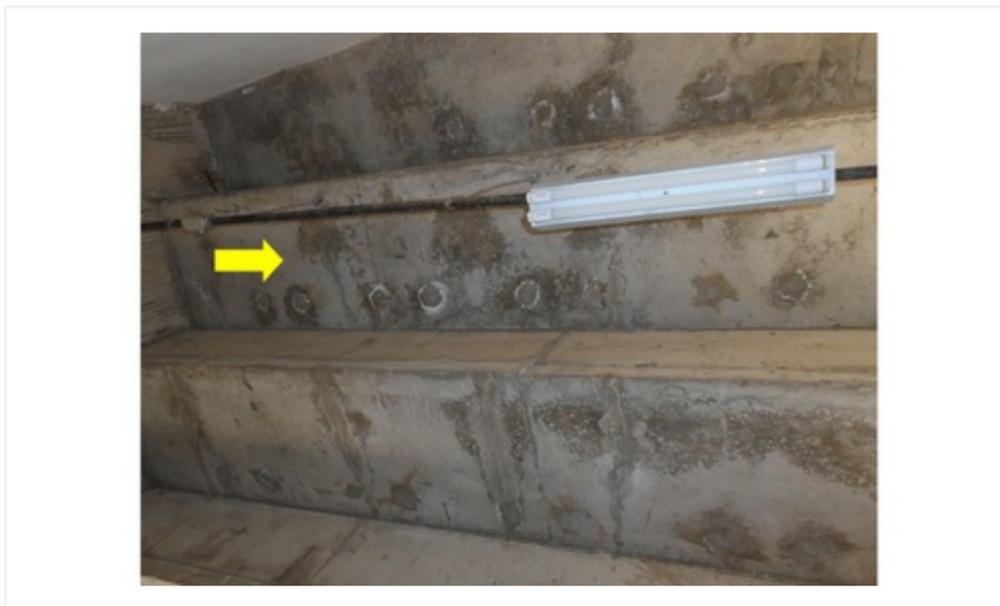
F084 - SETOR 1 / QUARTOS - infiltração na laje devido as falhas na impermeabilização da arquibancada.

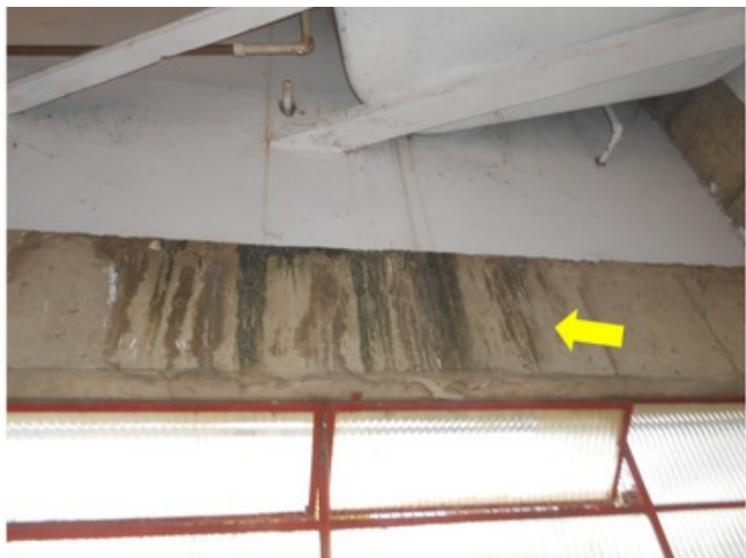
F091 - SETOR 1 / BANHEIROS - Infiltração na laje devido as falhas na impermeabilização da arquibancada.

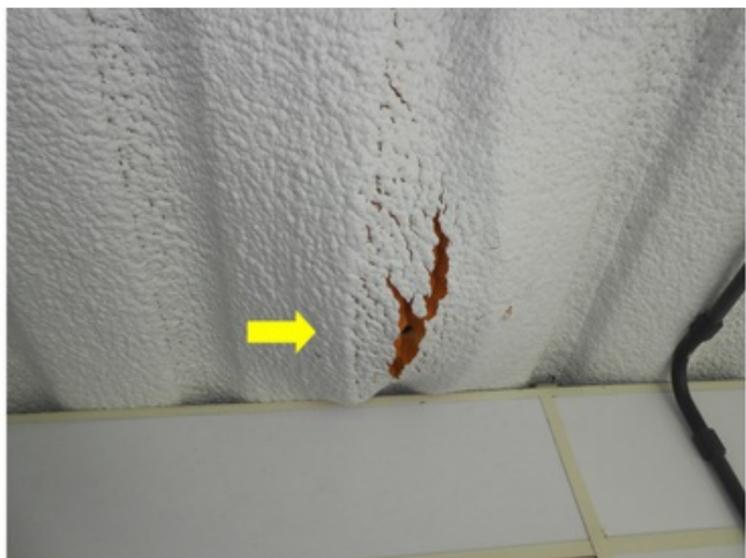
F093 - SETOR 2 / SALA IMPRENSA - Infiltração no forro das cabines devido as falhas existentes no telhado.

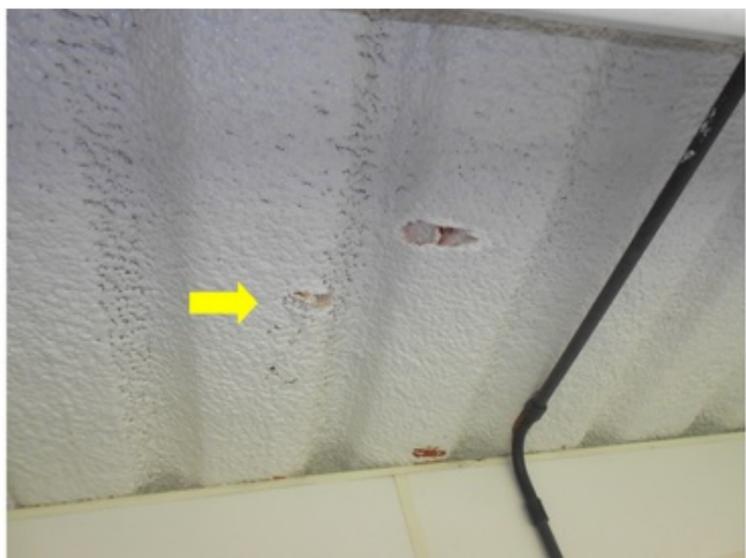
F095 - SETOR 2 / SALA IMPRENSA - Infiltração no forro das cabines devido as falhas existentes no telhado.

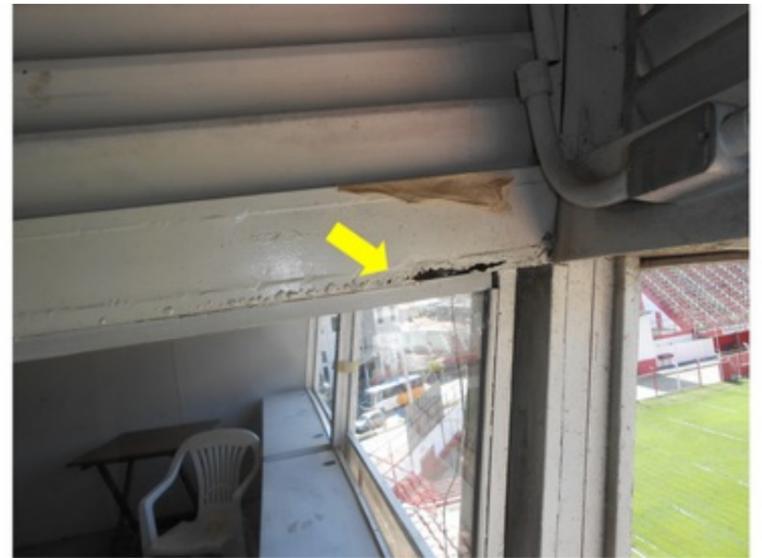
F098 - SETOR 2 / SALA IMPRENSA - Infiltração no forro das cabines devido as falhas existentes no telhado.

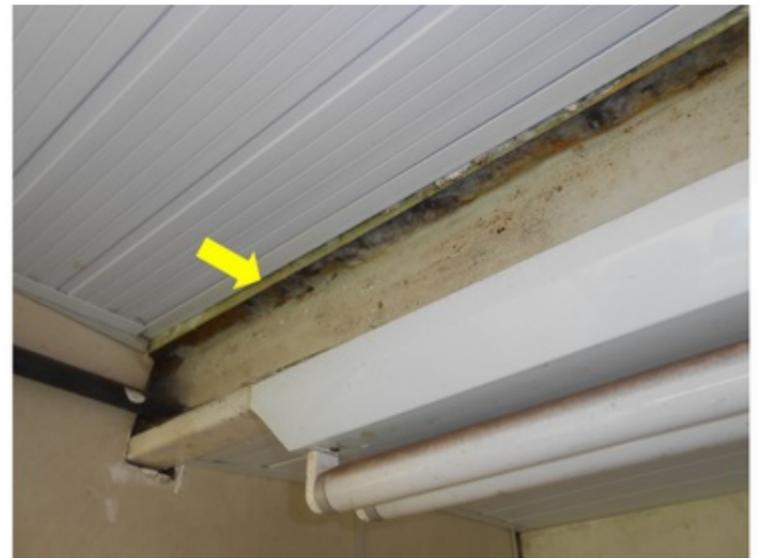
F100 - SETOR 2 / SALA IMPRENSA - Infiltração no forro das cabines devido as falhas existentes no telhado.

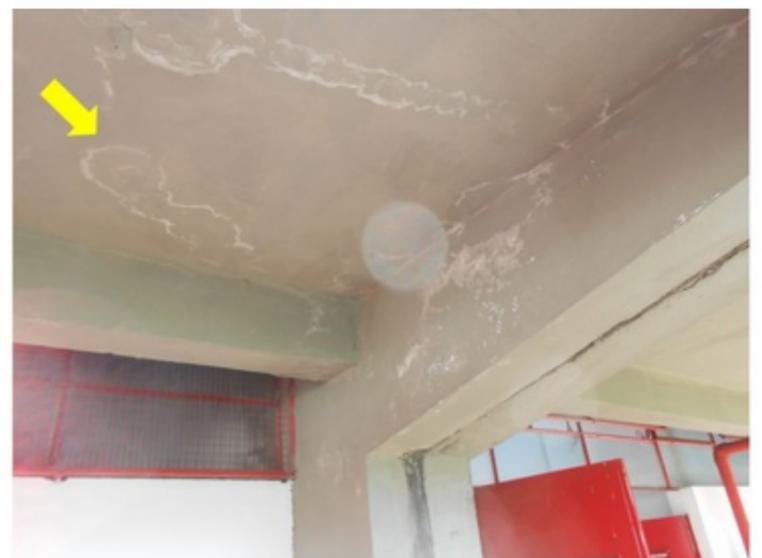
F102 - SETOR 1 - Infiltração na laje.

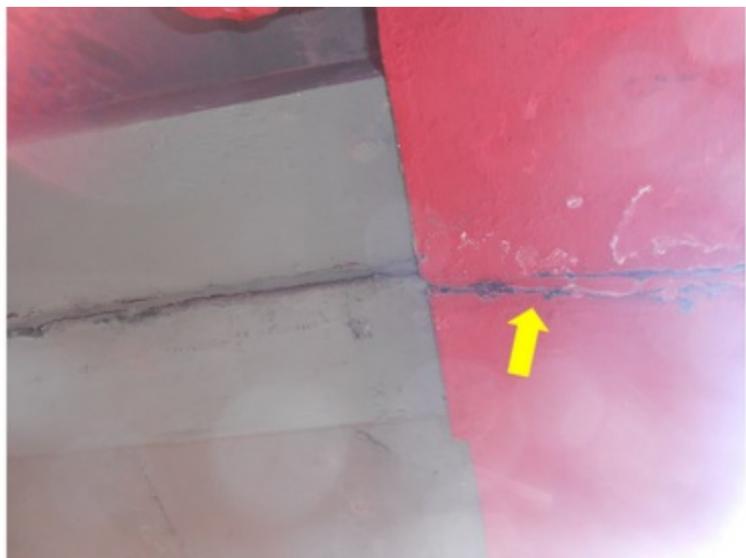
F103 - SETOR 1 - Infiltração na laje.

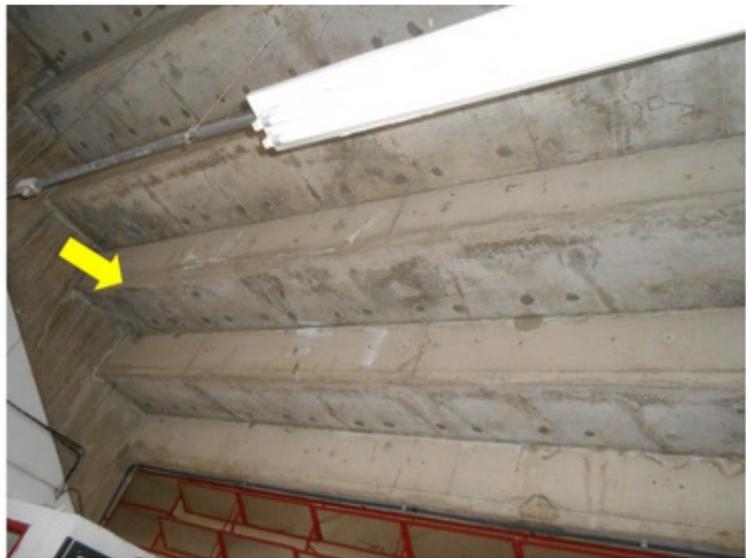
F105 - SETOR 1/ SALA ARBITRAGEM - Infiltração advinda a falhas da impermeabilização da arquibancada.

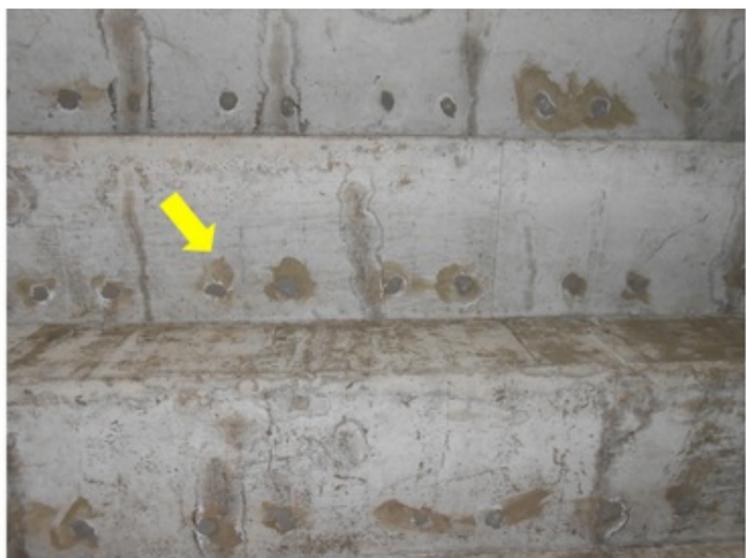
F107 - SETOR 1 - Infiltração advinda a falhas da impermeabilização da arquibancada.

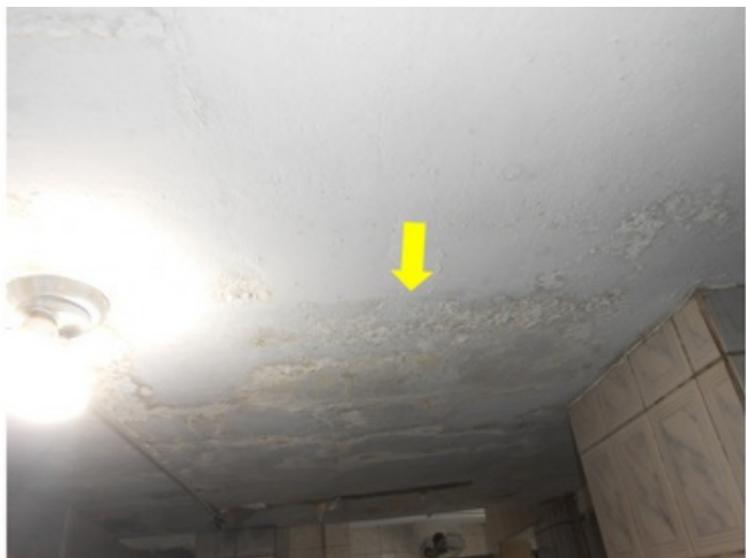
F127 - SETOR 2 / COZINHA - Infiltração, armação exposta, revestimentos com som cavo, devido ao telhado danificado e tubulação do ladrão de água direcionado p...

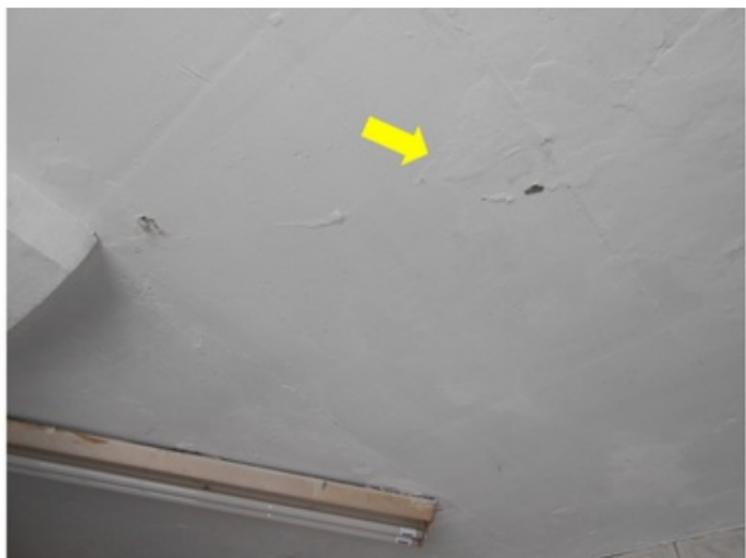
F129 - SETOR 2 / COZINHA - Infiltração, armação exposta, revestimentos com som cavo, devido ao telhado danificado e tubulação do ladrão de água direcionado p...

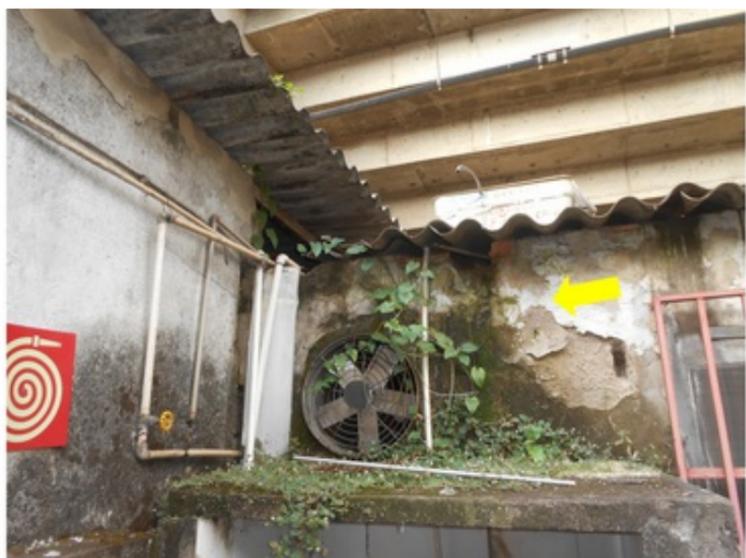
F131 - SETOR 2 / COZINHA - Infiltração, armação exposta, revestimentos com som cavo, devido ao telhado danificado e tubulação do ladrão de água direcionado p...
