**Laudo de Vistoria de
Engenharia, Acessibilidade
e Conforto**

**ESTÁDIO MUNICIPAL
CASTOR CIFUENTES**

Interessado: SEMEL NOVA LIMA – Rafael e demais interessados
Autor: BH VISTORIA PREDIAL LTDA.

Belo Horizonte, 02 de Julho de 2021.

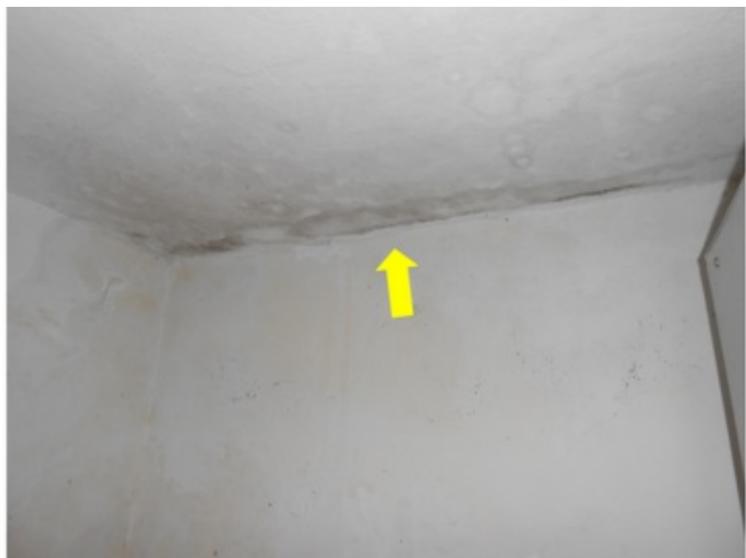
F139 - SETOR 2 / COZINHA - Infiltração, armação exposta, revestimentos com som cavo, devido ao telhado danificado e tubulação do ladrão de água direcionado p...

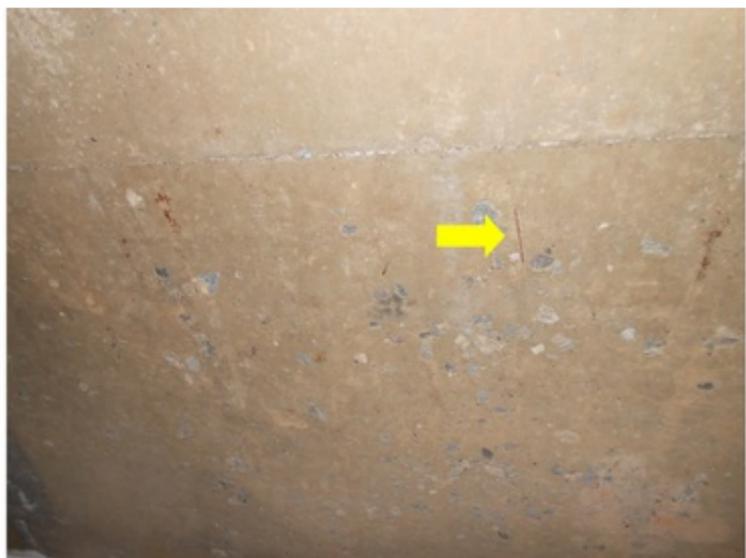
F141 - SETOR 2 / BANHEIRO MASCULINO E FEMININO - Infiltração na laje advinda a falhas da impermeabilização da arquibancada.

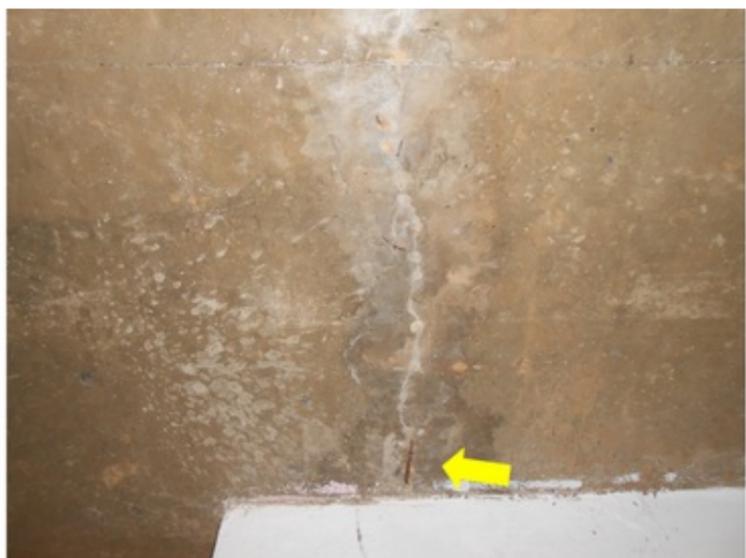
F143 - SETOR 2 / BANHEIRO MASCULINO E FEMININO - Infiltração na laje advinda a falhas da impermeabilização da arquibancada.

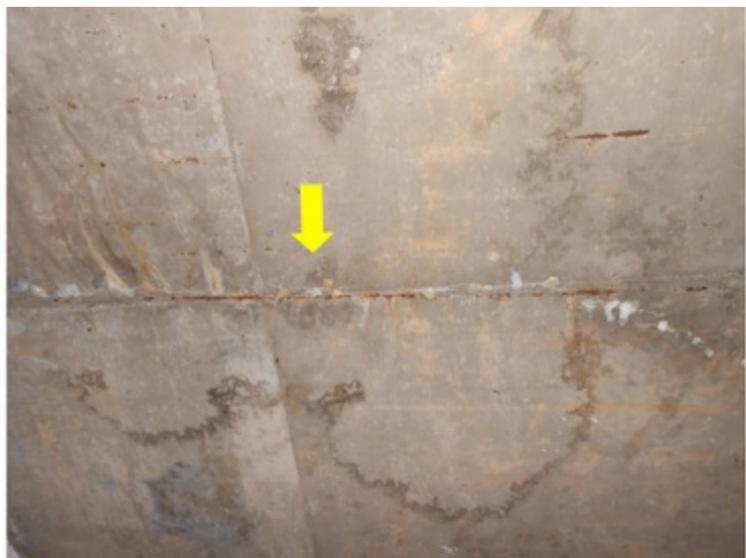
F145 - SETOR 2 / BANHEIRO MASCULINO E FEMININO - Infiltração na laje advinda a falhas da impermeabilização da arquibancada.

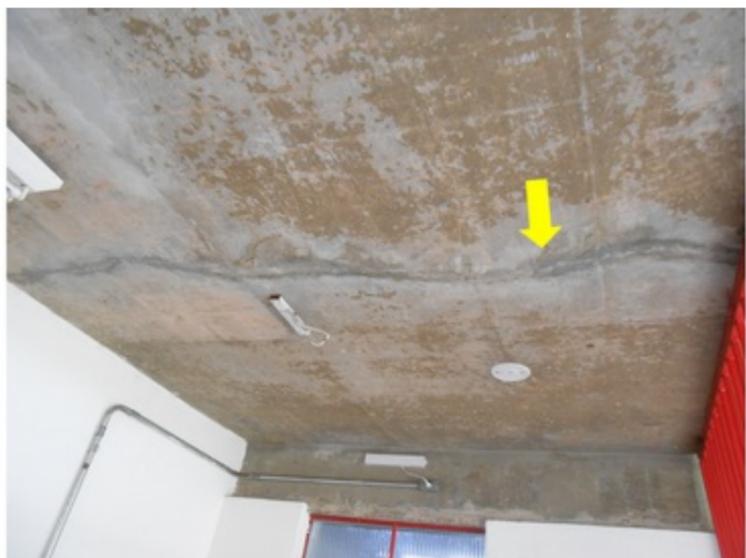
F147 - SETOR 2 / BANHEIRO MASCULINO E FEMININO - Infiltração na laje advinda a falhas da impermeabilização da arquibancada.

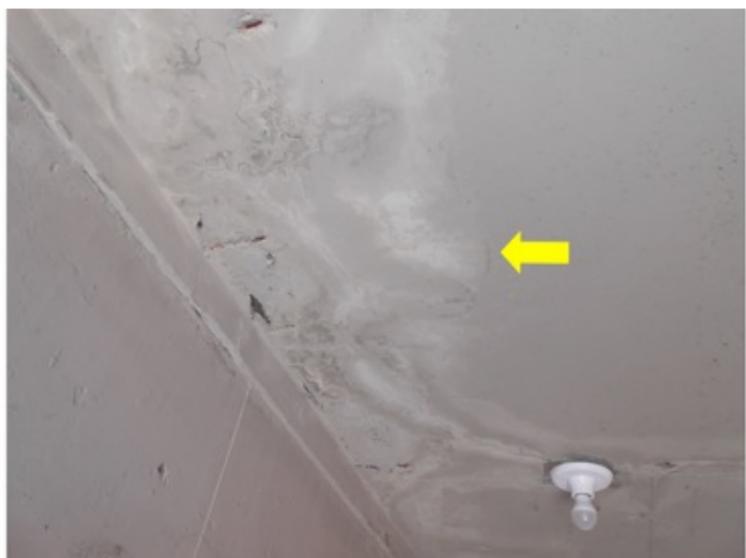
F149 - SETOR 2 / ENTRADA SALA IMPRENSA - Empoçamento de água na laje superior ocasionando infiltração.

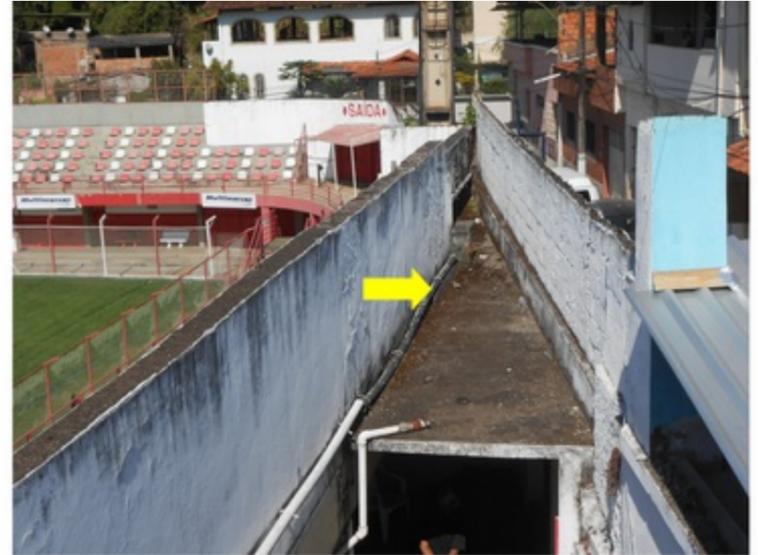
F152 - SETOR 2 / ENTRADA SALA IMPRENSA - Empoçamento de água na laje superior ocasionando infiltração.

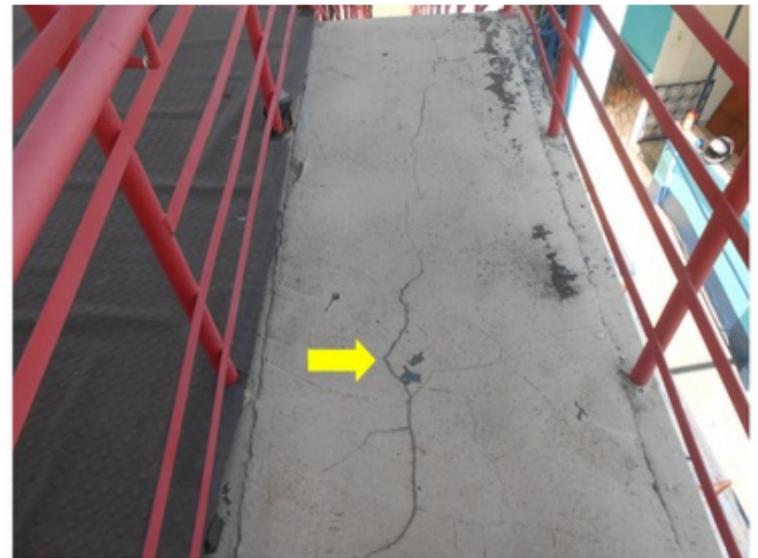
F154 - SETOR 2 / ENTRADA IMPRENSA - Infiltração e fissuras.

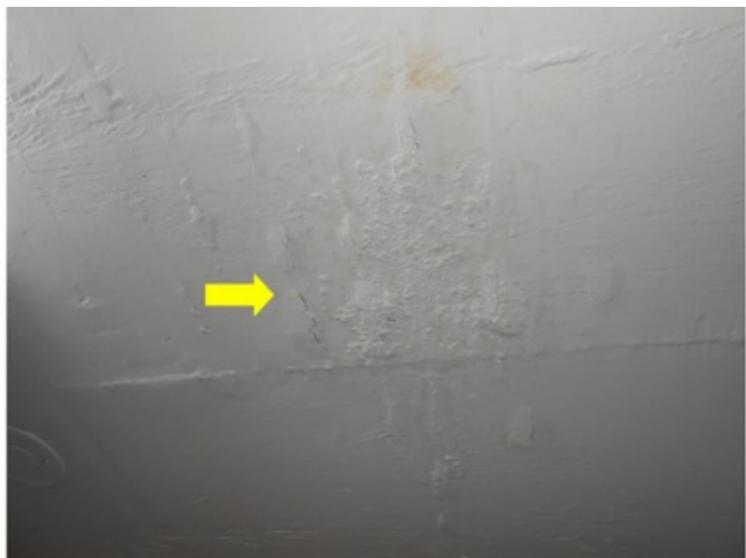
F169 - SETOR 2 / ACADEMIA - Infiltração e armação exposta advinda da cozinha.

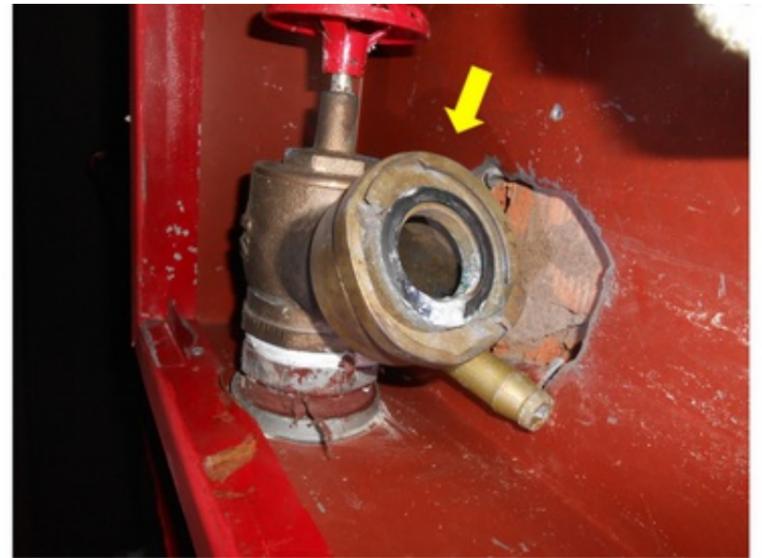
F021 - SETOR 3 / ÁREA VISITANTES - Vazamento no registro do hidrante.

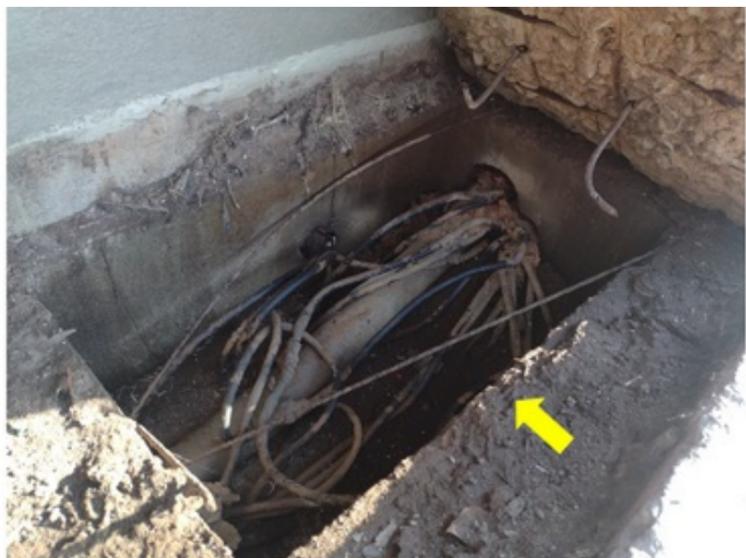
F014 - SETOR 1 / CIRCULAÇÃO - Caixa de passagem suja/ desorganizada e com indícios de infiltração.

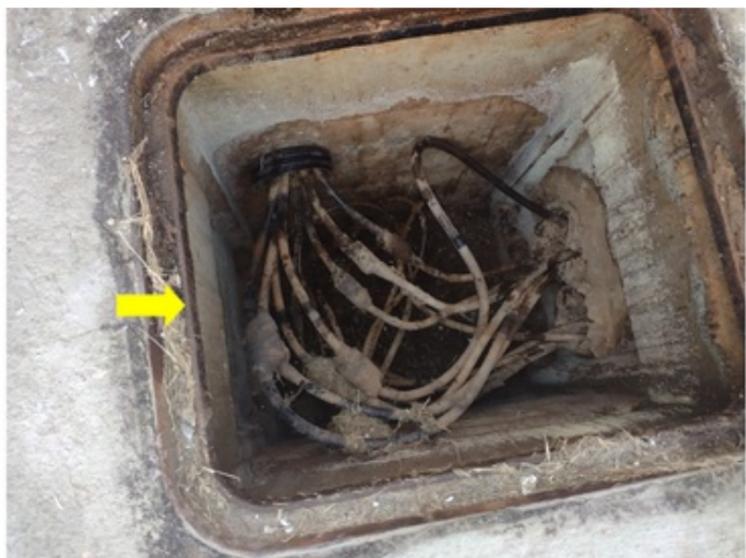
F016 - SETOR 1 / CIRCULAÇÃO - Caixa de passagem suja/ desorganizada e com indícios de infiltração.

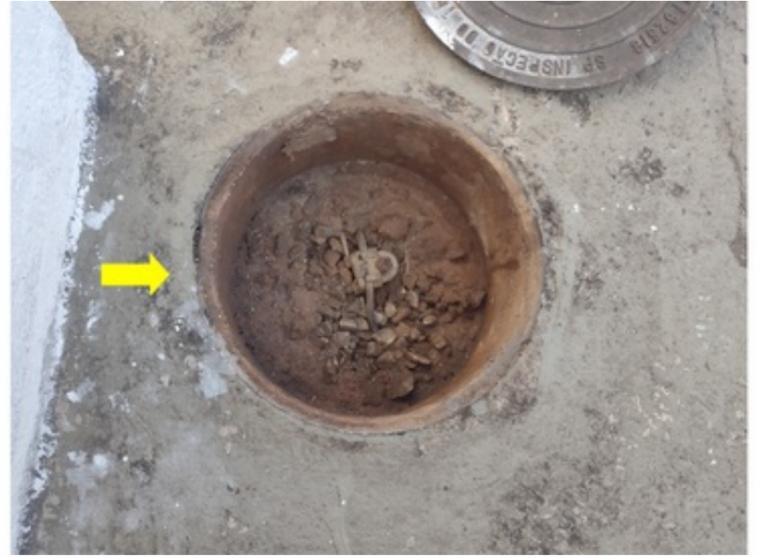
F063 - SETOR 3 / ÁREA PRÓXIMA A SUBESTAÇÃO - Caixa de inspeção suja/ conector com indícios de corrosão.
