LAUDO DE SEGURANÇA ESTÁDIO FAUSTO ALVIM

2024

NOME DO ESTÁDIO: ESTÁDIO MUNICIPAL FAUSTO ALVIM	
APELIDO DO ESTÁDIO: MAJESTOSO DA AVENIDA IMBIARA	
ENDEREÇO COMPLETO DO ESTÁDIO: AVENIDA IMBIARA, 620 - CENTRO	
CIDADE: ARAXÁ	ESTADO: MINAS GERAIS
CEP: 38.183-244	
PROPRIETÁRIO: PREFEITURA MUNICIPAL DE ARAXÁ	
EMAIL: esporte@araxa.mg.gov.br	TELEFONE: (34) 3669-8055
GESTOR DO ESTÁDIO: PREFEITURA MUNICIPAL DE ARAXÁ	
EMAIL: esporte@araxa.mg.gov.br	TELEFONE: (34) 3669-8055
QUALIFICAÇÃO PROFISSIONAL DO RESPONSÁVEL: MÁRCIO EURIPEDES ROSA, ASSESSOR DE ESPORTE AMADOR E RURAL NIVEL I.	
CLUBE RESPONSÁVEL PELO USO: ARAXÁ ESPORTE CLUBE - AEC	
EMAIL: araxaesportecлубеоficial@gmail.com	TELEFONE: (34)9954-7339
SITE: http://www.instagram.com/araxaec

Data: 07/08/2024	Hora: 10:00 horas
-------------------------	--------------------------

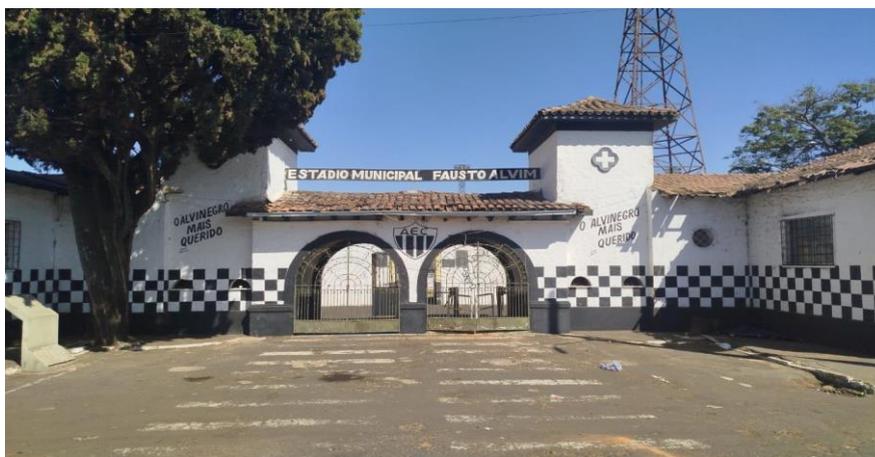
R: Possui 3 portões, sendo 2 portões em condições de uso para o público geral localizado na Av. Imbiara (torcida local e outro pra visitante), e outro portão de acesso para a arquibancada coberta localizada na Rua Melchiades da Cunha.

Entrada principal do Estádio

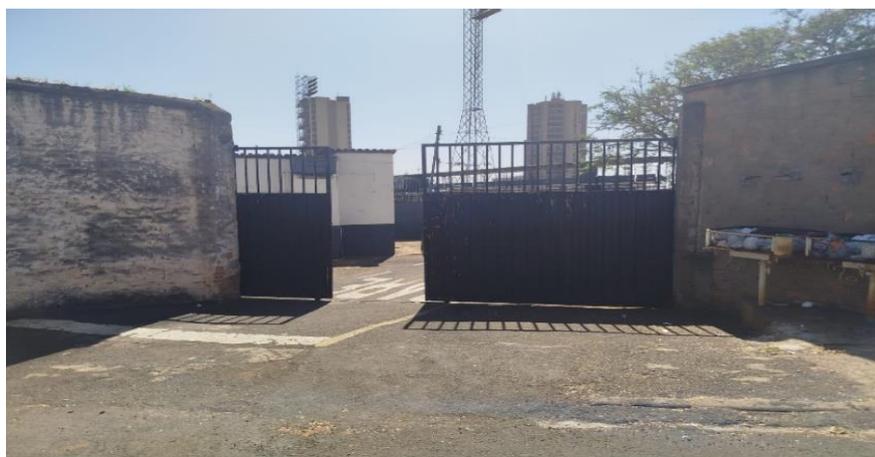
R: Possui 1 portão para veículos - Rua Melchiades da Cunha.

Acesso de veículos ao Estádio

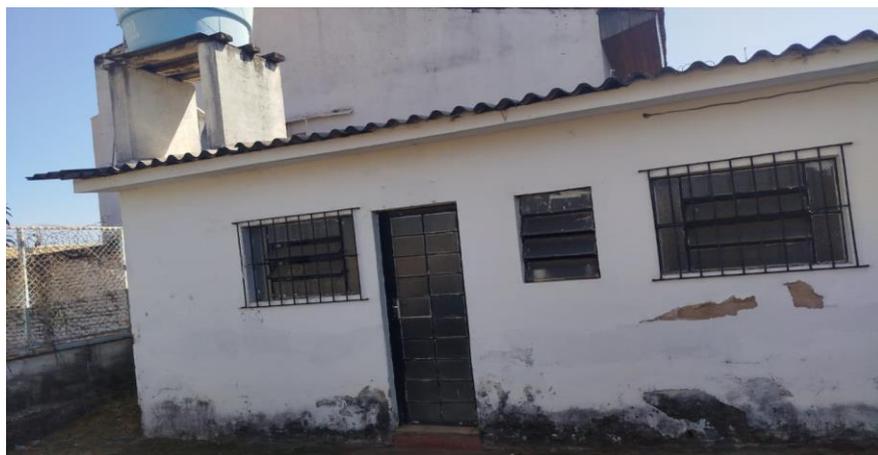
Existe um portão lateral, com acesso pelo lado norte, na R. Padre Alaor, por onde os árbitros entram. O acesso ao vestiário dos árbitros é do lado oposto aos dos atletas, atrás de um dos gols do estádio. No local existe alambrado e também muro de separação.

Foto do vestiário da arbitragem.

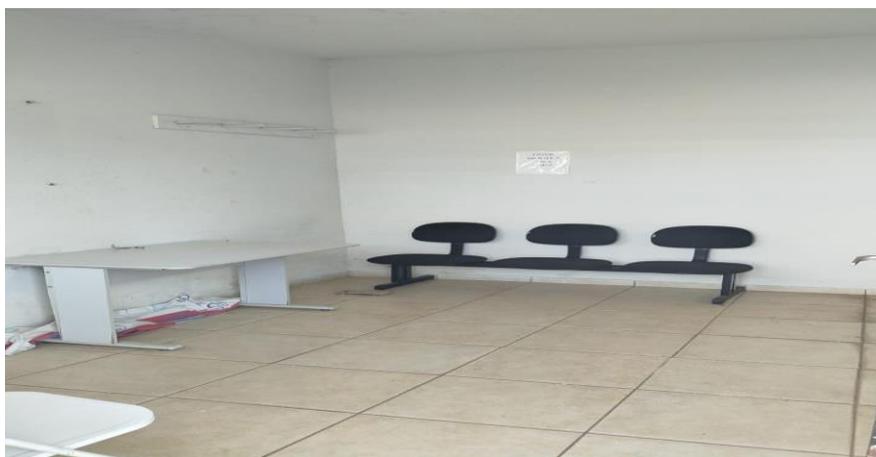
Foto do vestiário da arbitragem.

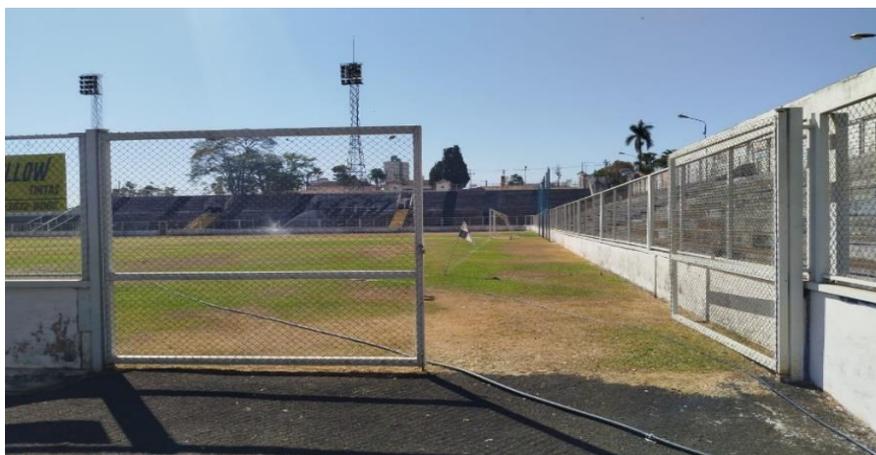
R. Sim

Foto do acesso da ambulância ao campo de jogo.

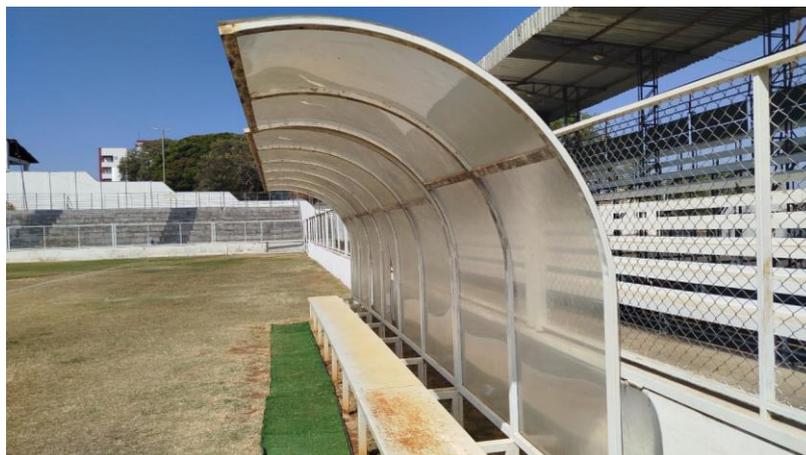
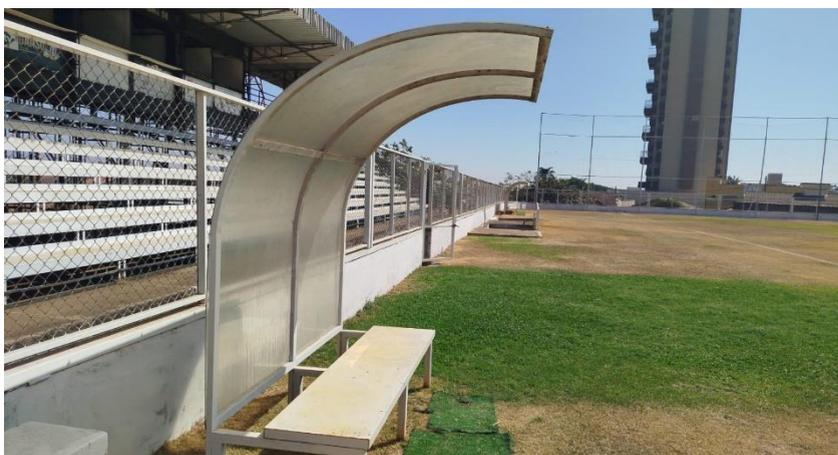
Banco de reservas e local de permanência em campo da PMMG.
