INSTRUMENTO DE VERIFICAÇÃO DE ENGENHARIA

Na vistoria feita ao estádio Municipal João Lamego Neto não foi verificado nenhum tipo de anomalia (trincas/rachaduras), apresentaram os elementos estruturais em bom estado de conservação/utilização uma vez que tratar-se de uma edificação que sempre passa por manutenção. No tocante a apresentação de recalques na estrutura também foi verificado que as fundações encontram em bom estado de utilização, permanecendo com suas solicitações originais de projeto. Quanto às estruturas das arquibancadas parte das mesmas são apoiadas sobre o solo compactado e não apresenta nenhum tipo de anomalia, as demais estruturas de arquibancadas são construídas em concreto armado e estão sobre as dependências do estádio e não apresentam nenhum tipo de patologia estrutural aparente. Ou seja, a estrutura como um todo, não apresenta nenhum sinal de instabilidade ou sintomas de ferragens aparentes, pela data de sua construção de acordo com a ABNT – NBR-6118. Toda estrutura das arquibancadas (concreto sobre aterro compactado), mesmo sofrendo exposição ambiental, não apresentam

QUADRO FOTOGRÁFICO DO ESTÁDIO

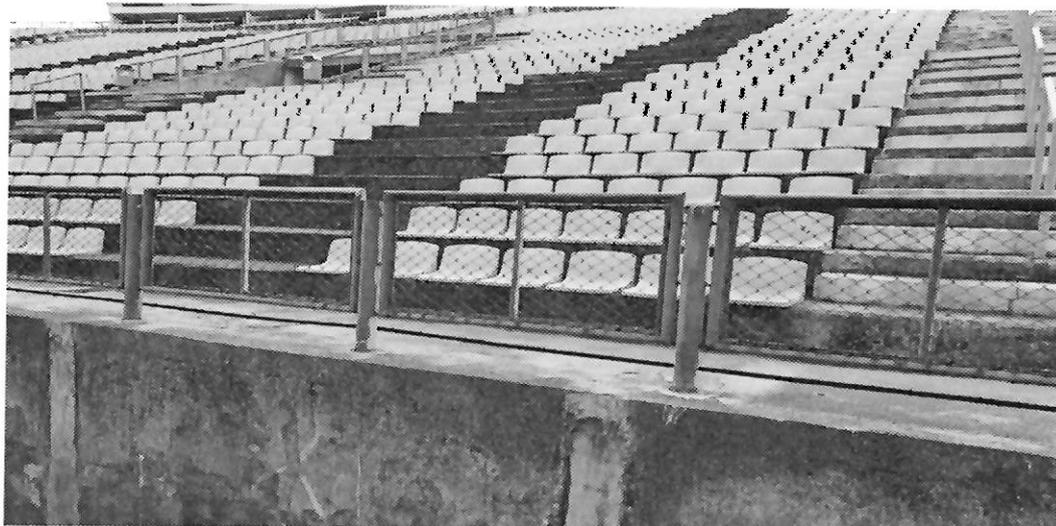
GUARDA CORPO OBEDECENDO A ALTURA DE 1,05M. NO ENTORNO DO FOSSO QUE SEPARA A TORCIDA DO CAMPO DO JOGO

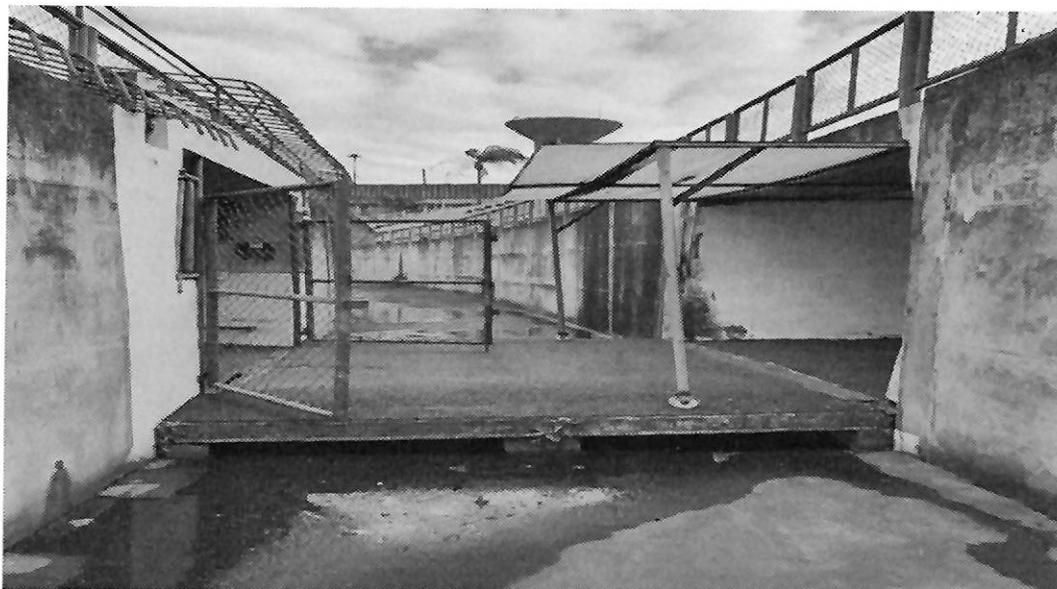
PROTEÇÃO MÓVEL PARA SEGURANÇA DOS ATLETAS E ARBITRAGEM NA ENTRADA E SAÍDA DO CAMPO DE JOGO

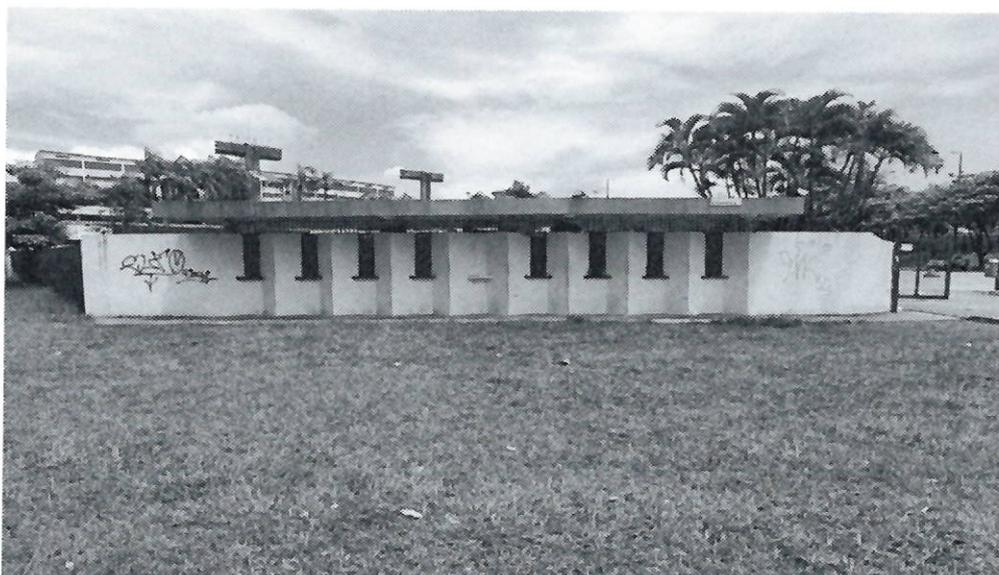
BILHETERIA COM 08 GUICHÊS PARA VENDA DOS BILHETES DE INGRESSOS. SENDO QUE SÃO 3 (três) BILHETERIAS COM 08 GUICHÊS CADA — TOTALIZANDO 24 GUICHÊS.
