ESTÁDIO SOARES AZEVEDO

LAUDO DE VISTORIA DE ENGENHARIA,

ACESSIBILIDADE E CONFORTO

ESTÁDIO SOARES DE AZEVEDO -

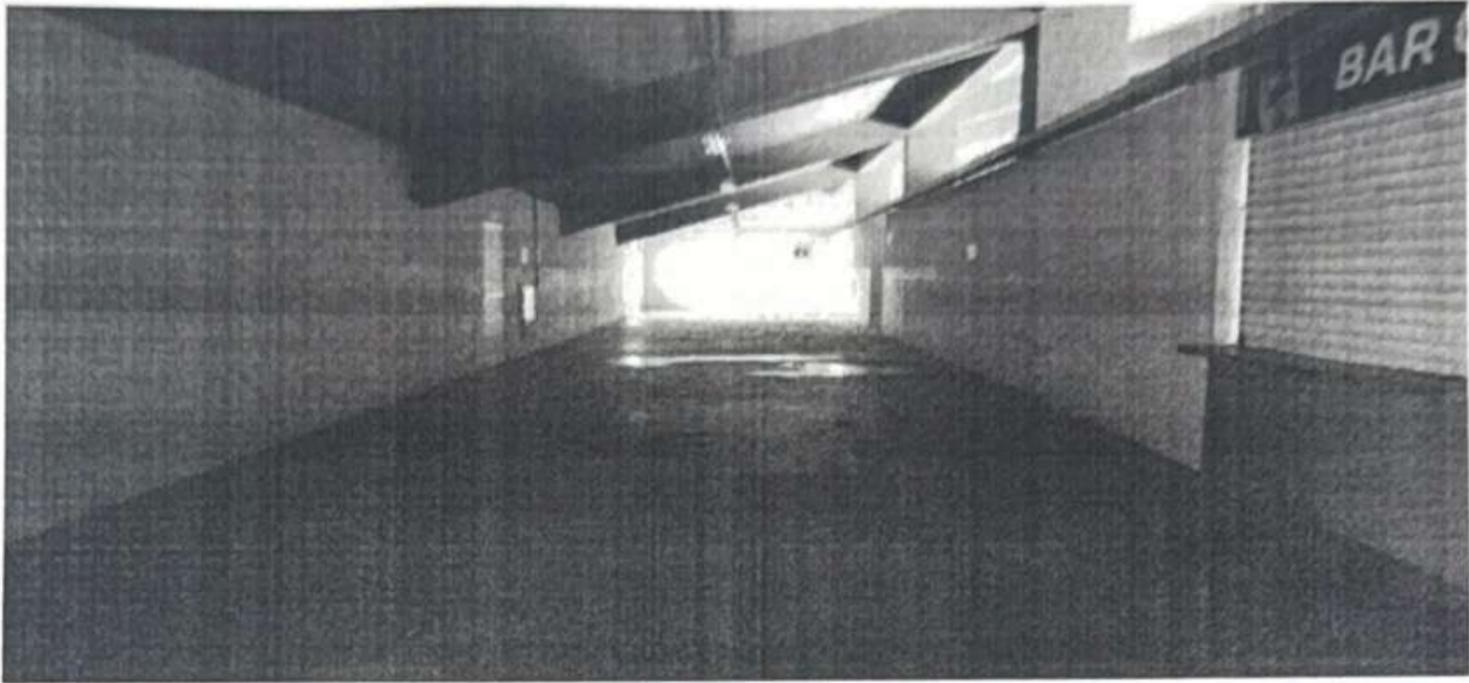
O sistema de vedação e revestimento foi verificado a presença de trincas em alguns elementos de vedação, provavelmente oriundas de processo de dilatação térmica. Esta anomalia pode ser considerada com Grau de Risco Mínimo. Em uma análise geral estas anomalias não representam 1,00 % do

Foto da trinca de dilatação no setor da torcida mandante

contexto total do complexo da edificação. Foi recomendada a correção destas falhas com uso de telas aramadas e recomposição do revestimento do local e pintura.
