LAUDO DE SEGURANÇA

O presente laudo refere-se ao Estádio Arena Vera Cruz, a qual possui capacidade máxima de torcedores de 3677 pessoas, autorizadas pelo AVCB, realizado em 07/02/2025, com validade até 15/03/2025, o qual certifica que a edificação possui as medidas de segurança necessárias para comportar o público autorizado pelo referido documento.

Nome oficial: ESTÁDIO ARENA VERA CRUZ			
Apelido: NÃO HÁ			
Endereço completo: RUA JOSÉ BASÍLIO, AÇUDE			
Cidade: Betim	Nº: 02		
Estado: Minas Gerais	CEP: MG - 32.625-142		
Site:	Telefone: 31 99666-0098		
Modelo de negócio:			
Público ()	Privado (X)	PPP ()	Concessão ()

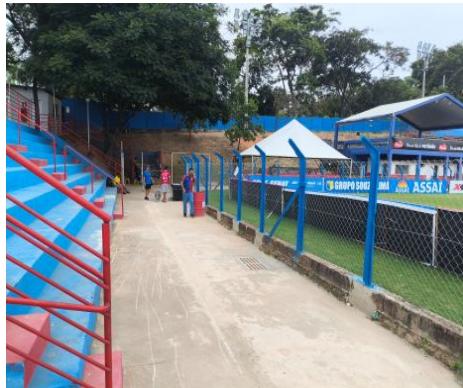
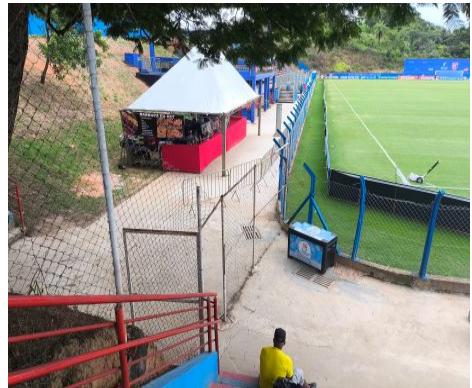
Fotos:

Restrição 1: Em que pese o Estádio possuir área separada tanto para torcida visitante quanto para a torcida mandante, percebemos que a estrutura do local não oferece segurança, tanto para prevenção de confrontos entre as torcidas, quanto para as agremiações desportivas e o quarteto de arbitragem, tendo em vista que o alambrado que separa as duas torcidas possui aproximadamente 2 metros de altura, sendo facilmente transposto por torcedores e, a “cerca” que separa os torcedores visitantes do gramado possui aproximadamente 1m70cm de altura, não havendo qualquer outro anteparo obstruindo os torcedores da arquibancada até a “cerca” que separa o gramado.

Providências: Manter segurança privada no acesso da torcida visitante ao gramado, bem como na divisão dos torcedores.

Prazo: 22/01/2025

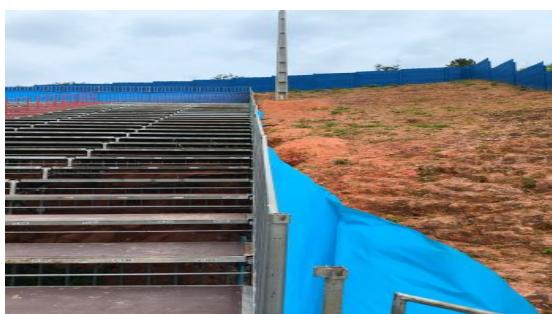
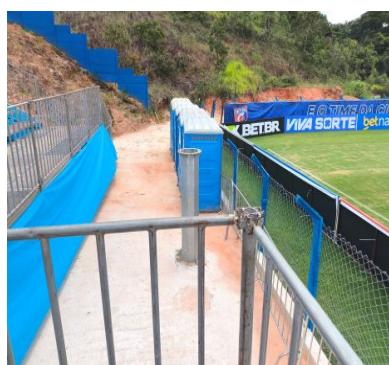
Fotos:

Restrição 2: O local destinado à torcida mandante possui diversos “barrancos” e entulhos que podem ser facilmente acessados pelos torcedores gerando risco para todos os atores envolvidos no evento, principalmente os membros das agremiações desportivas e o quarteto de arbitragem.

Providências: Manter isolado o acesso de torcedores à toda parte lateral esquerda da arquibancada do time mandante. Isolar a parte após o final da arquibancada, próximo à bandeirinha de escanteio, seja com gradis, portões ou outras estruturas e manter presença física de segurança privada no local para evitar o acesso de torcedores.

Prazo: 08/02/2025

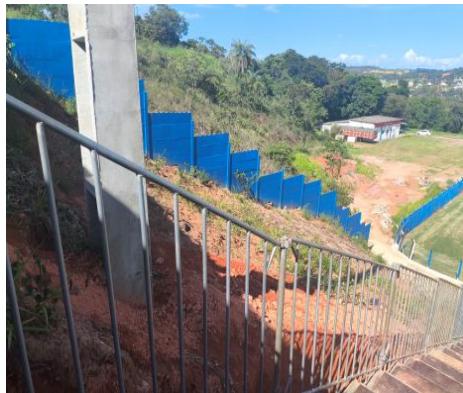
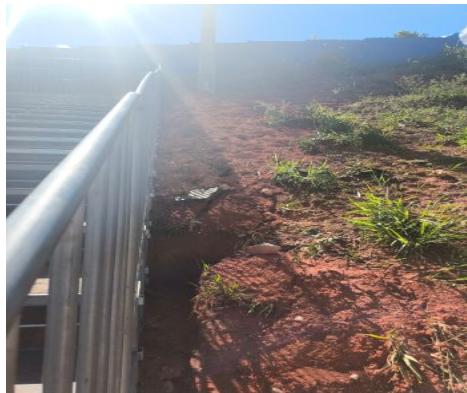
Fotos:

Restrição 3: O local destinado à torcida mandante possui uma “cerca” que separa os torcedores mandantes do gramado, a qual tem aproximadamente 1m80cm de altura, havendo estrutura de “gradis” em toda a extensão desta “cerca”.

Providências: Manter a estrutura de gradis e alocar segurança privada em toda estrutura que separa a “cerca” do gramado, assim como previsto no plano de segurança fornecido pelo clube.

A própria estrutura de arquibancada permite o isolamento de torcedores para não acessarem a “cerca” que dá acesso ao gramado. Dessa forma, sugerimos que os torcedores sejam mantidos na parte interna da arquibancada, sendo permitida a saída apenas para utilização dos banheiros e da lanchonete.

Prazo: 08/02/2025

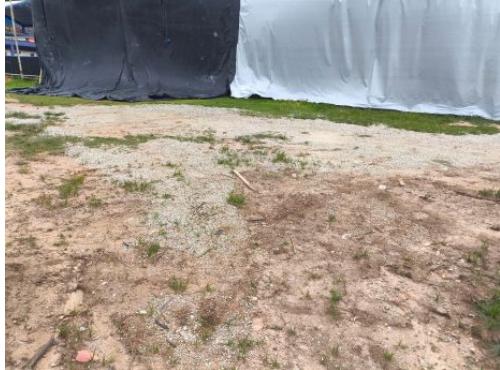
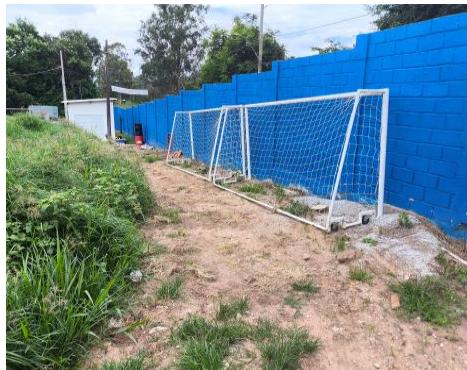
Fotos:

Restrição 4: Em razão das modificações estruturais do estádio, há ainda nas proximidades das arquibancadas de torcedores visitantes e torcedores mandantes a presença de resquícios de materiais de obras e entulhos.

Providências: Posicionar equipe de segurança privada nos acessos das estruturas localizadas atrás dos gols, com a finalidade de não permitir o acesso de pessoas aos materiais e objetos ali presentes.

Prazo: 08/02/2025
