**DÉCIMA SEXTA REGIÃO DA POLICIA MILITAR
QUADRAGÉSIMO QUINTO BATALHÃO DE POLICIA MILITAR
ESTÁDIO MUNICIPAL FREI NORBERTO**

LAUDO TÉCNICO DE SEGURANÇA

Paracatu-MG
2025

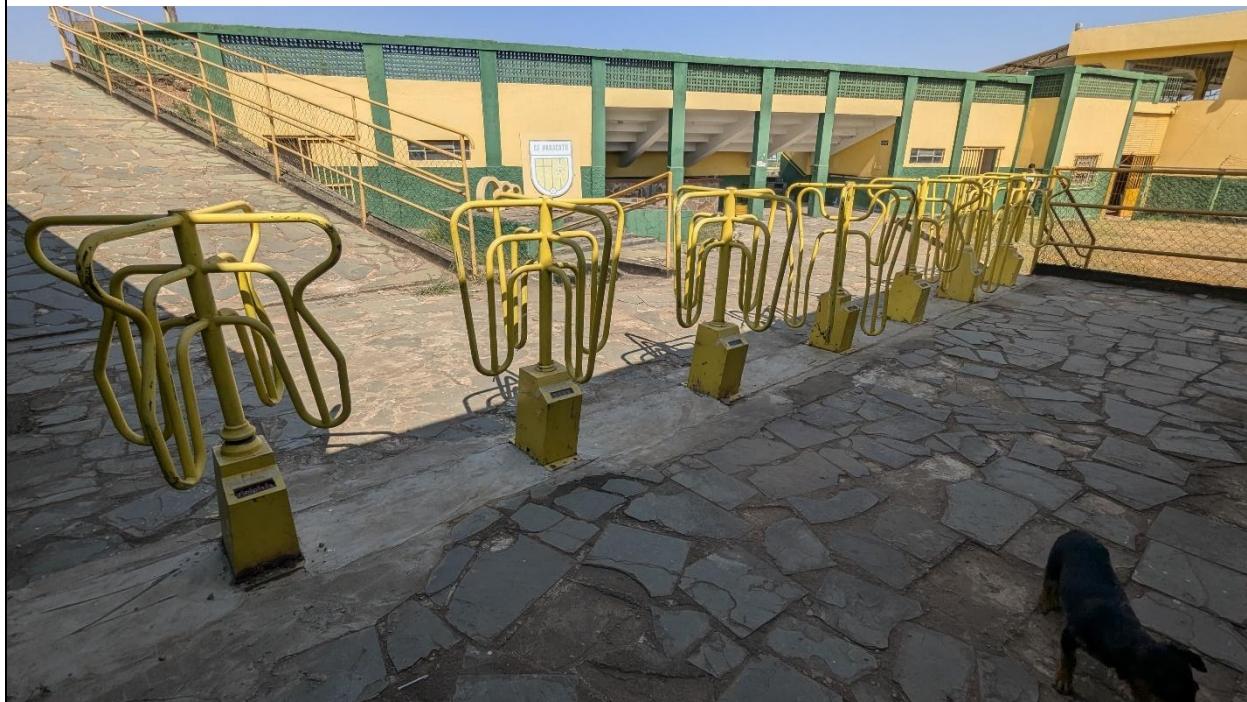
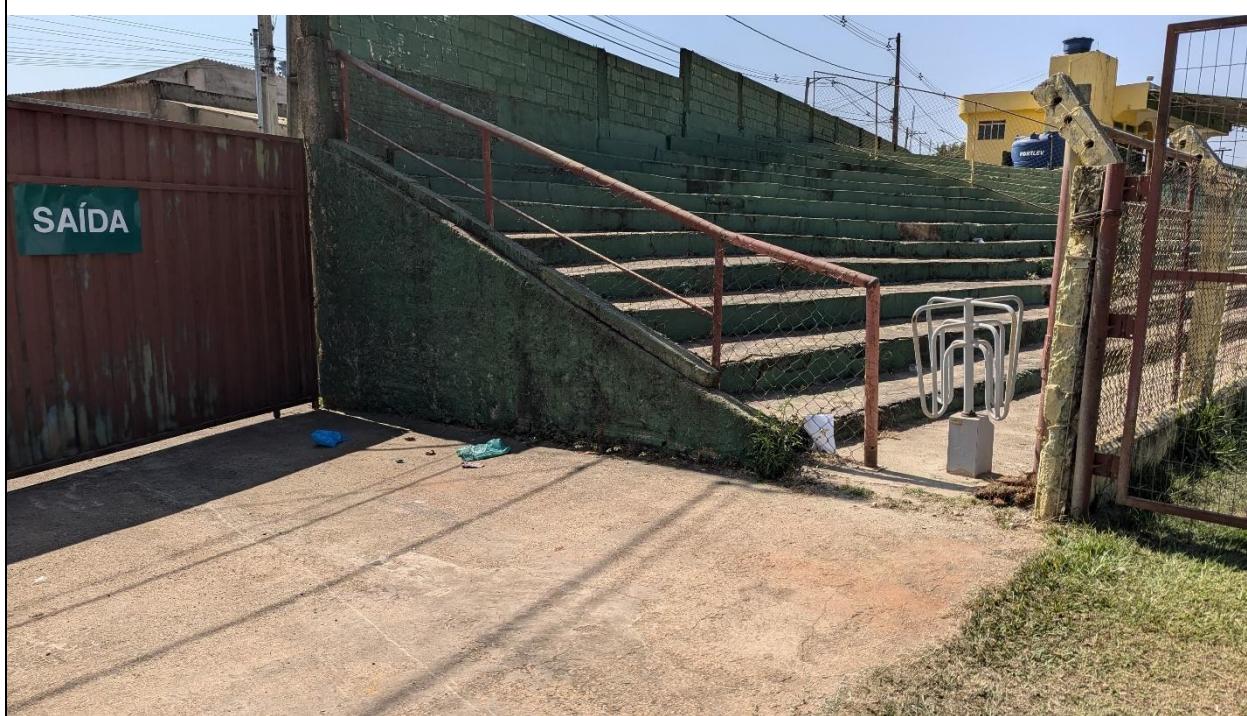
Observações: O estádio possui apenas 01 (uma) catraca fixa na parte inferior (parte de acesso às arquibancadas) para a torcida visitante, e 07 (sete) catracas fixas após a bilheteria para a torcida anfitriã.

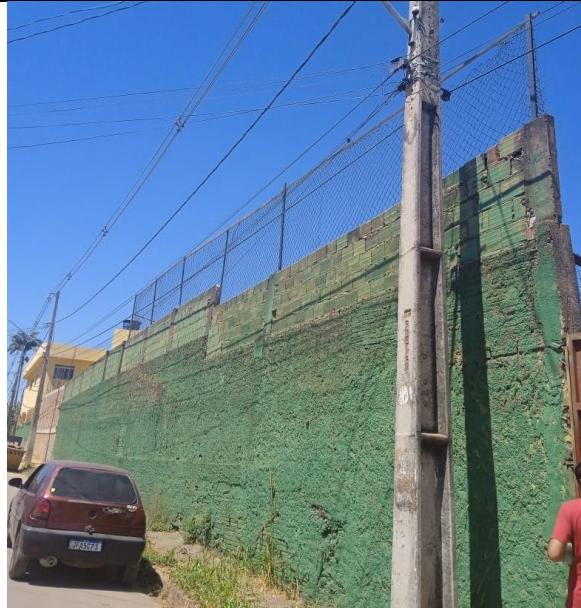
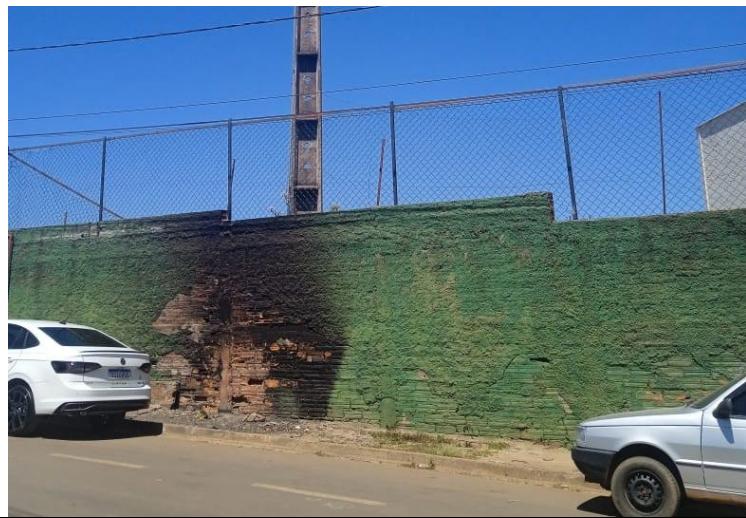
Observações: os muros que cercam o estádio possuem algumas partes sensíveis, que podem facilitar o acesso de torcedores, bem como seria possível entrada de objetos. No entanto, há a instalação de telas fixas como medida auxiliar.

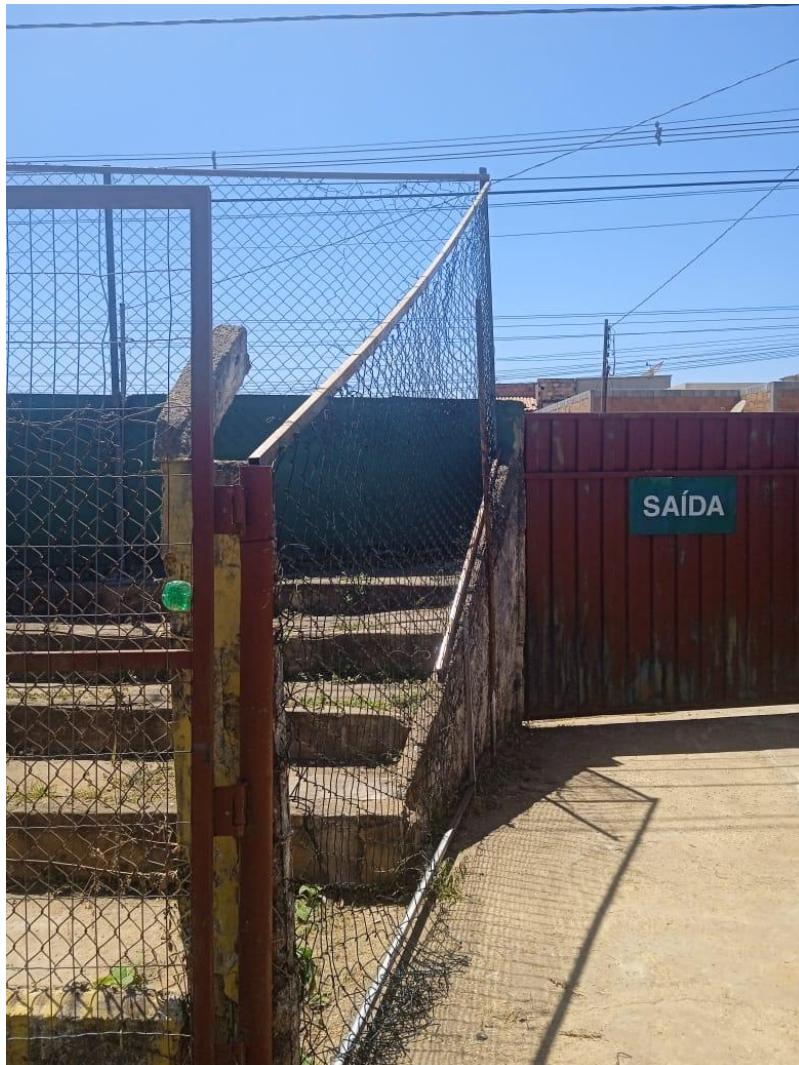
Observações: Os muros que cercam o campo possuem telas que auxiliam o impedimento da entrada de objetos não autorizados, o que pode ser auxiliado com a distribuição efetivo dos seguranças contratados para os dias de jogos.

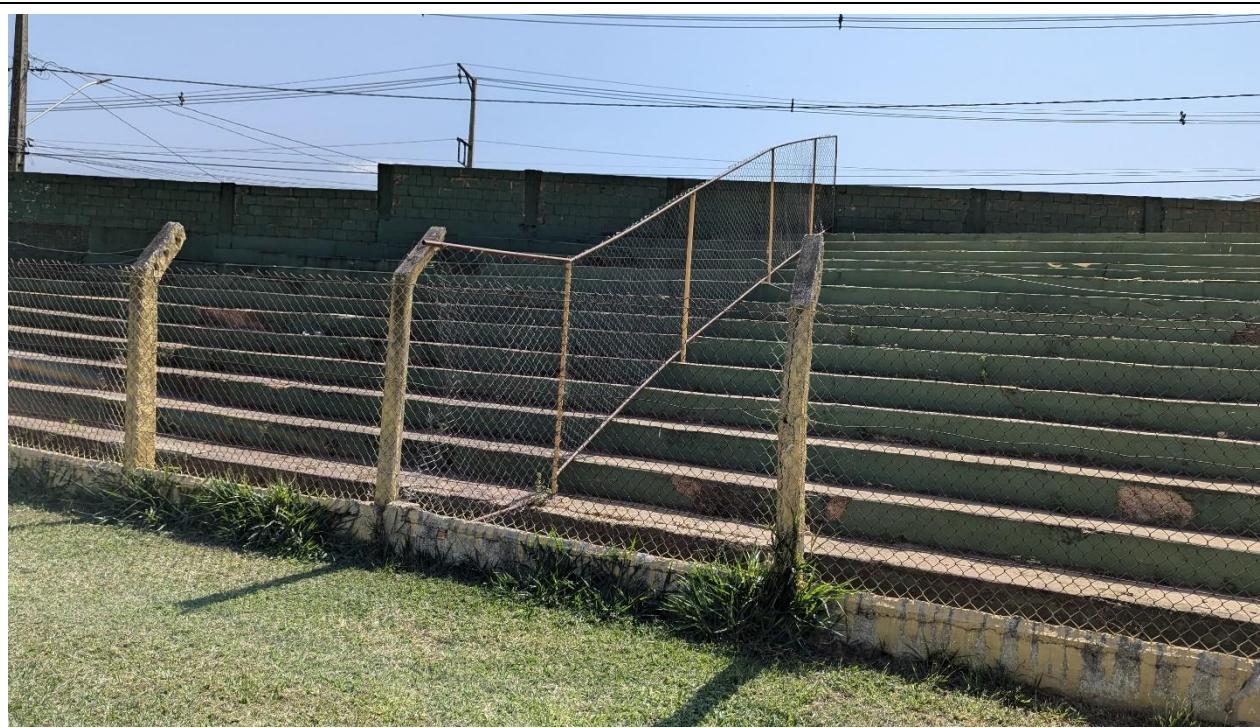
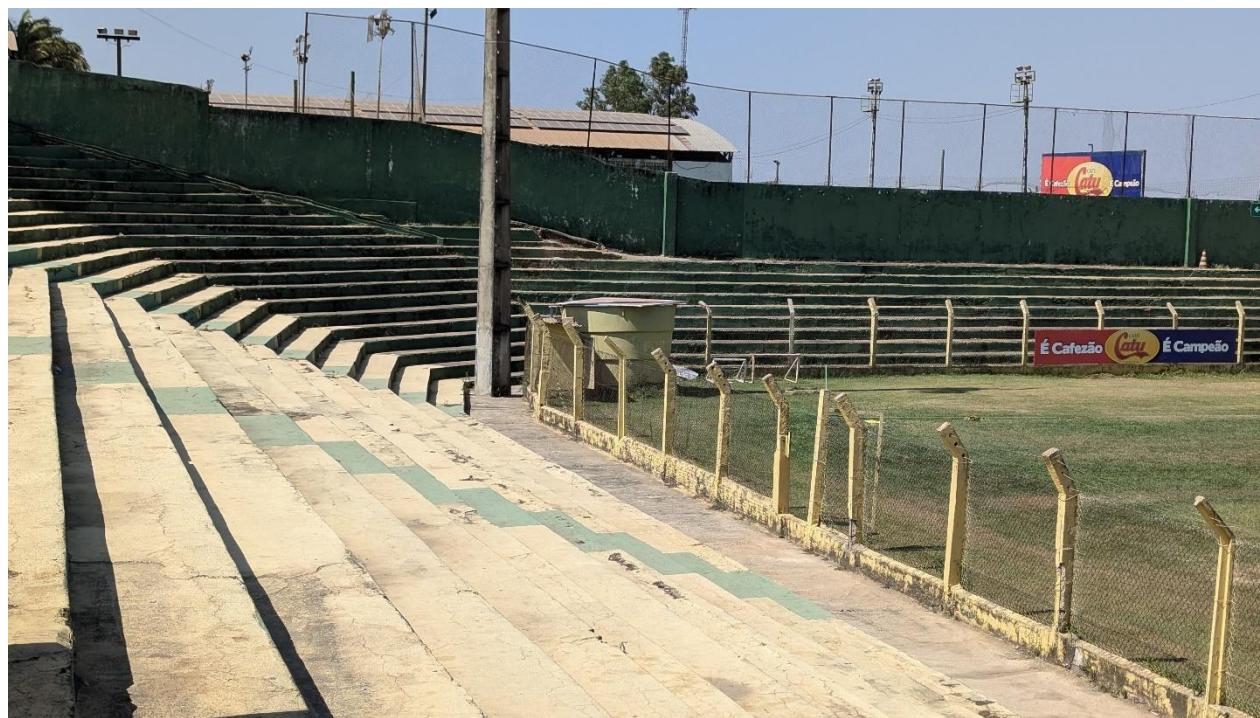
Observações: Não existem assentos no estádio, a arquibancada é composta por degraus elevados (em forma de escadas) que possibilitam que os torcedores permaneçam assentados e/ou em pé.

Ademais, constatou-se que os assentos estão parcialmente deteriorados, o que pode comprometer a segurança do público durante as partidas, pois foram constatados pedaços de concreto.

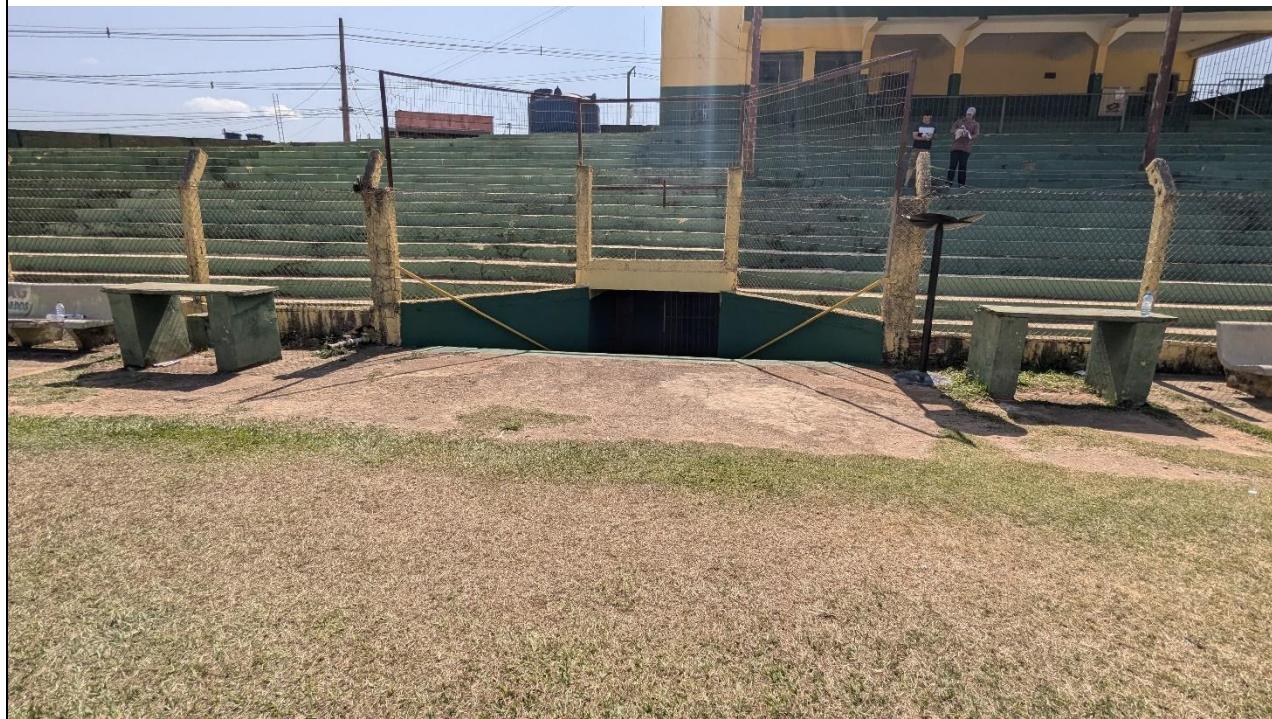
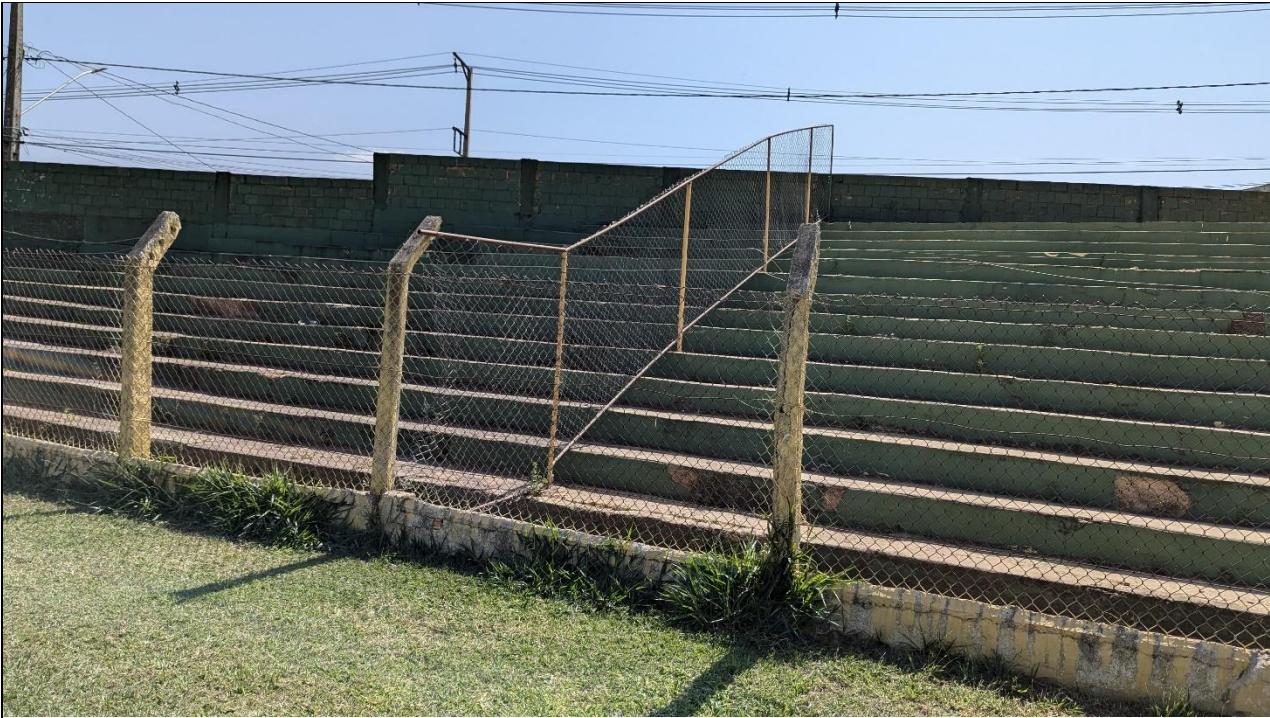
Observações: há uma barreira física de postes de concreto, telas e portões de grades metálicas que circundam todo o campo. Entretanto, entende-se que tal estrutura, a depender da animosidade das torcidas, pode ser escalada ou arrombada.

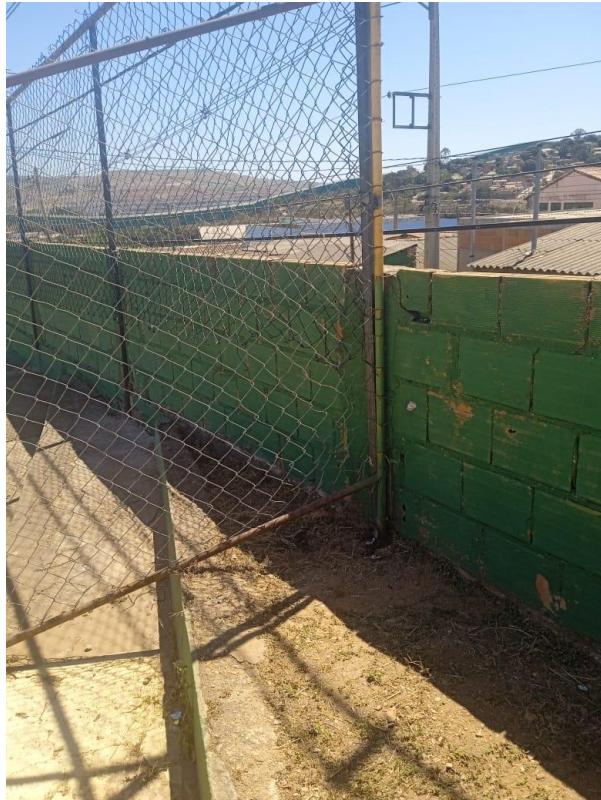
Observações: Foi verificado um alambrado, com tela, que separa as torcidas, contudo, dependendo da animosidade entre as torcidas, não será o suficiente para que uma torcida não tenha contato físico com a outra. Foi informado pelo Presidente do Clube que haverá uma barreira humana, com guardas contratados, deixando um espaço entre o referido alambrado e a torcida local, para garantir que não haja contato entre as torcidas.

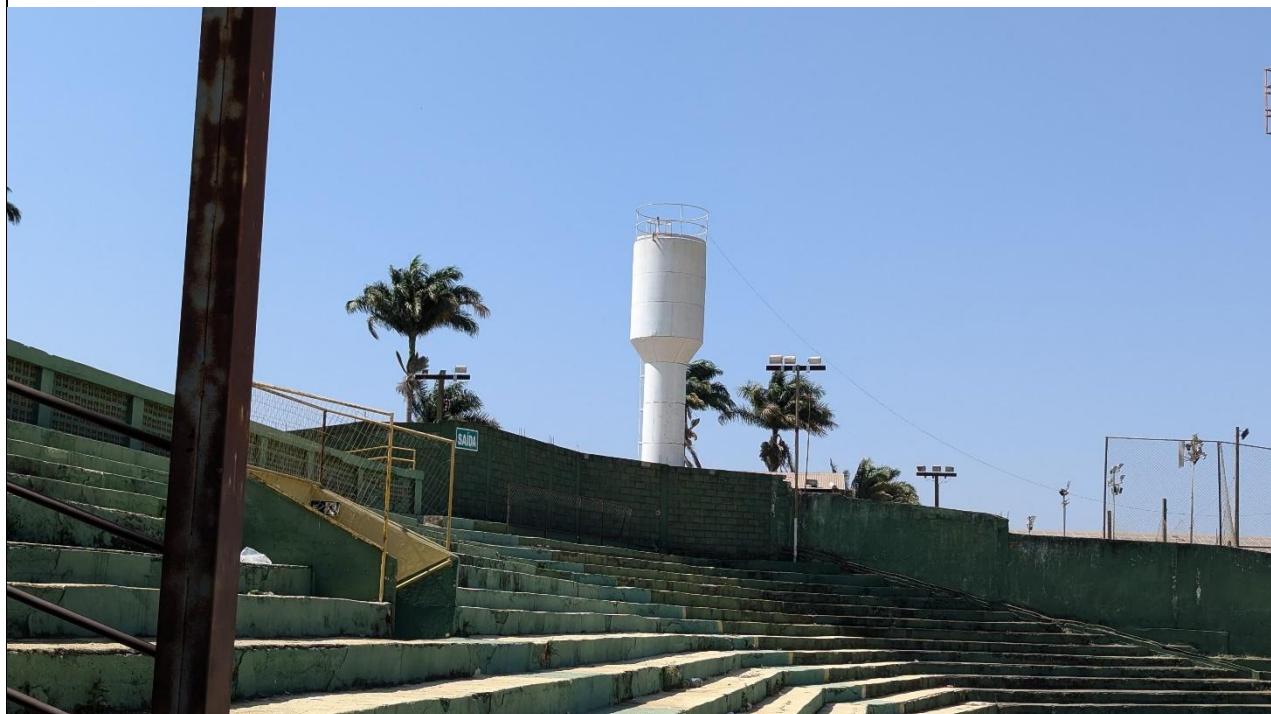
Observações: há uma caixa d'água vulnerável próximo ao campo, contudo, foi informado pela administração do estádio que ela é utilizada somente para rega do gramado. A outra caixa d'água que abastece bebedouros, banheiros e torneiras está situada em local seguro.

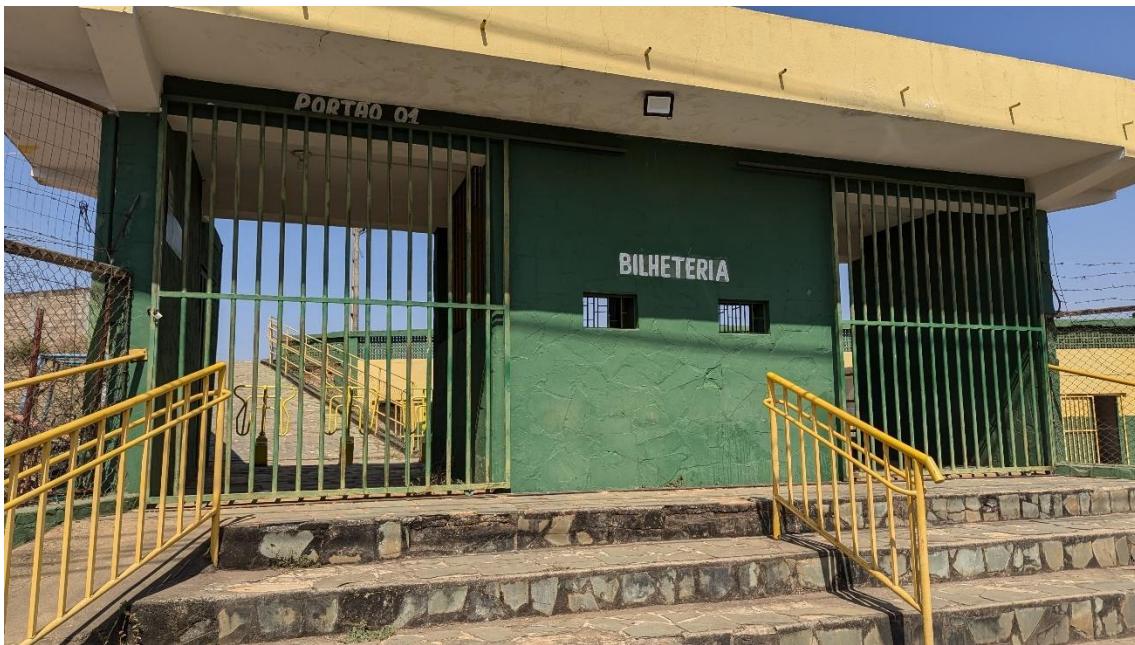
Figura 01 – Fachada do Estádio Municipal Frei Norberto. Observação: presença de bilheteria e uma catraca para acesso ao estádio.

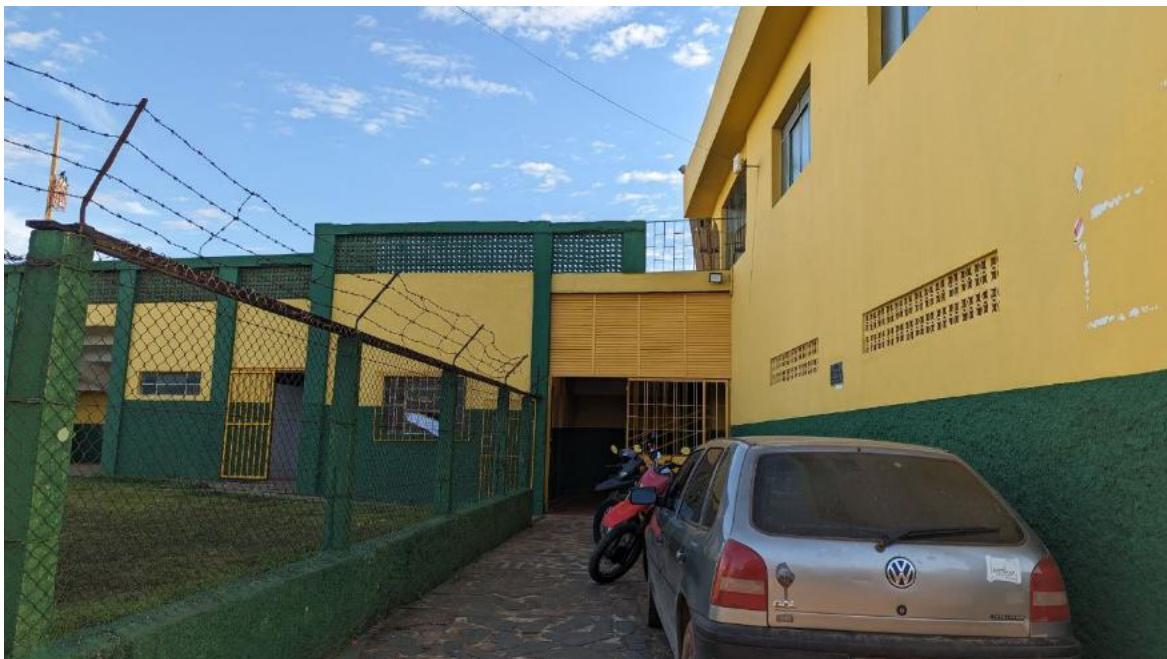
Figura 02 - Corredor entre o portão de entrada destinado às equipes até o túnel de acesso ao campo. Observação: presença de muros de telas baixos e vulneráveis

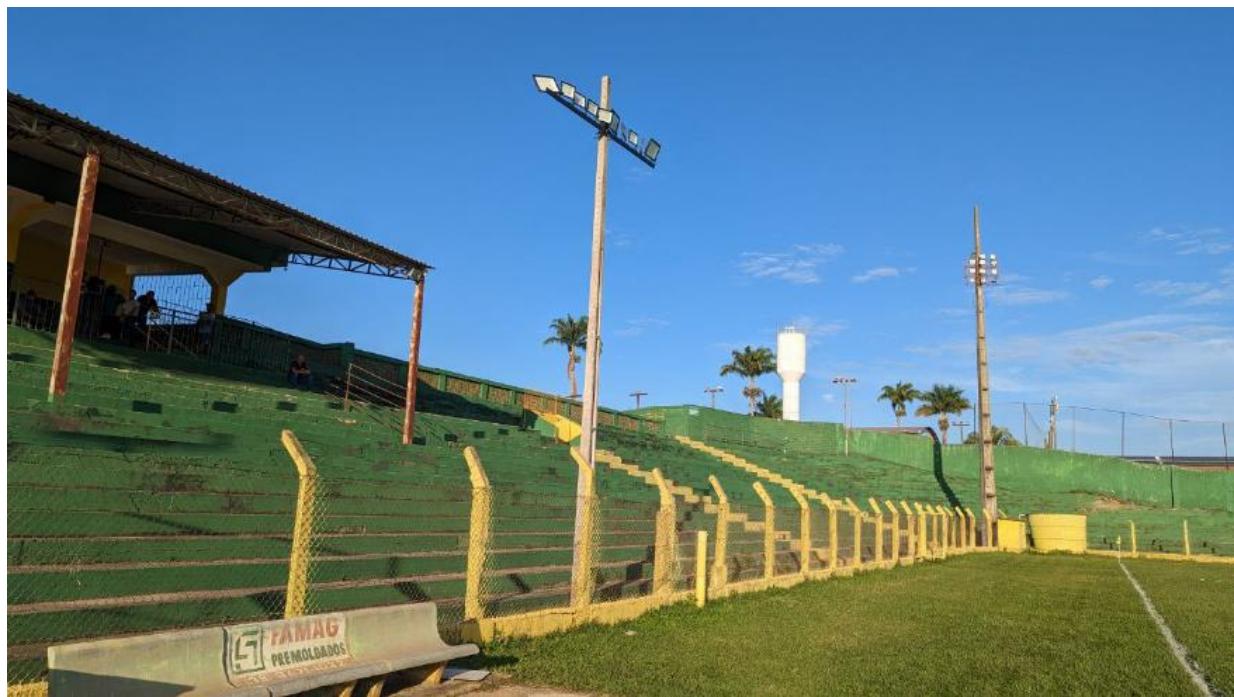
Figura 03 – Extensão da fachada do Estádio. Observação: presença de proteção de tela baixa/vulnerável, sendo possível permitir a entrada de torcedores ao Estádio.

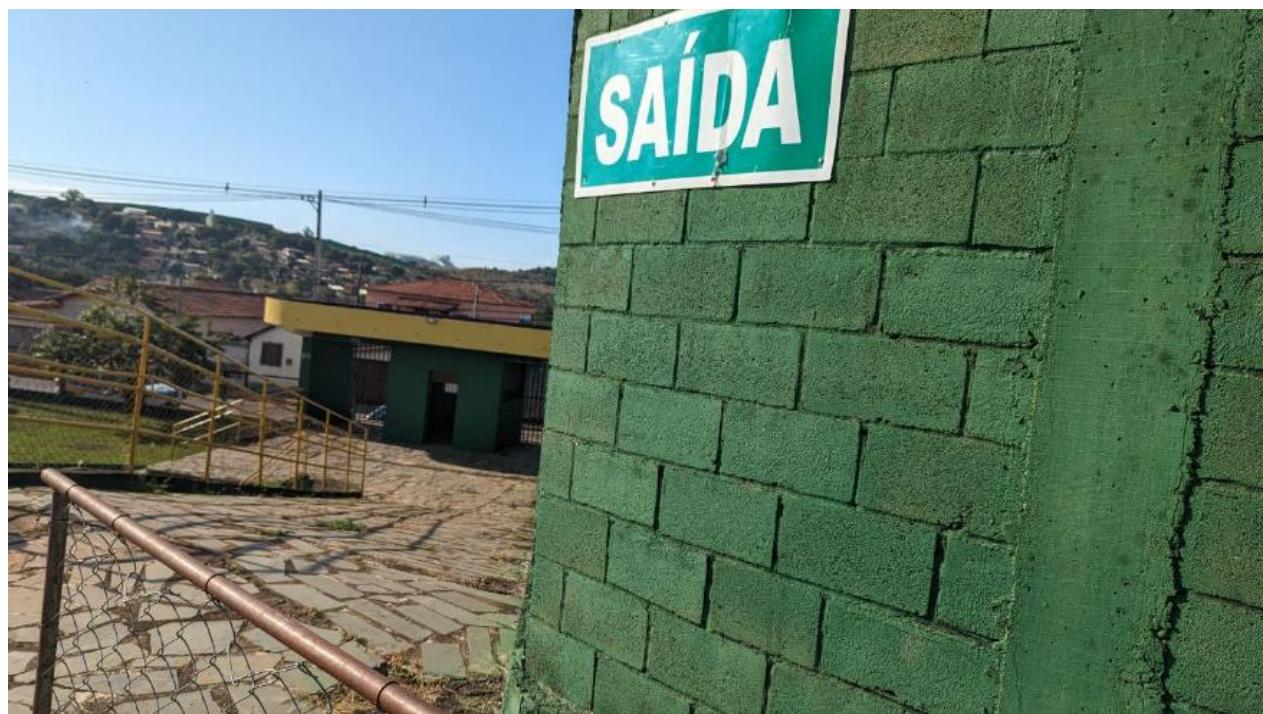
Figura 04 - Proteção de grade do estádio sem as catracas para controle e acesso do público.

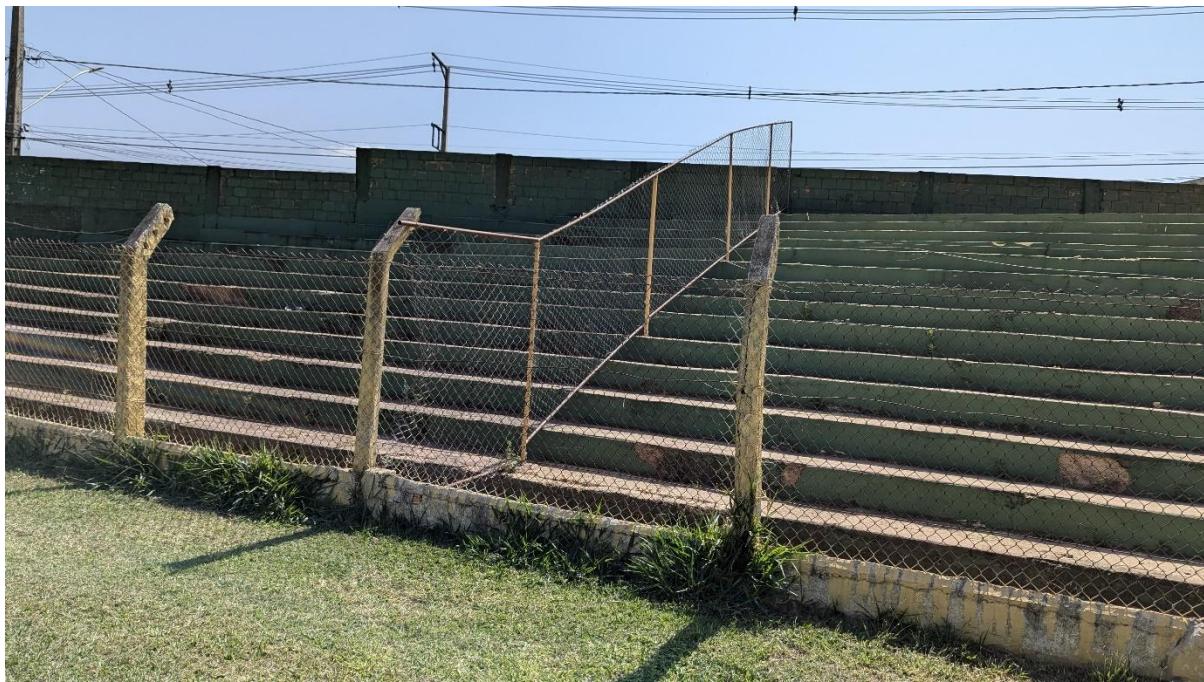
Figura 09: Visão da arquibancada e divisória das torcidas.

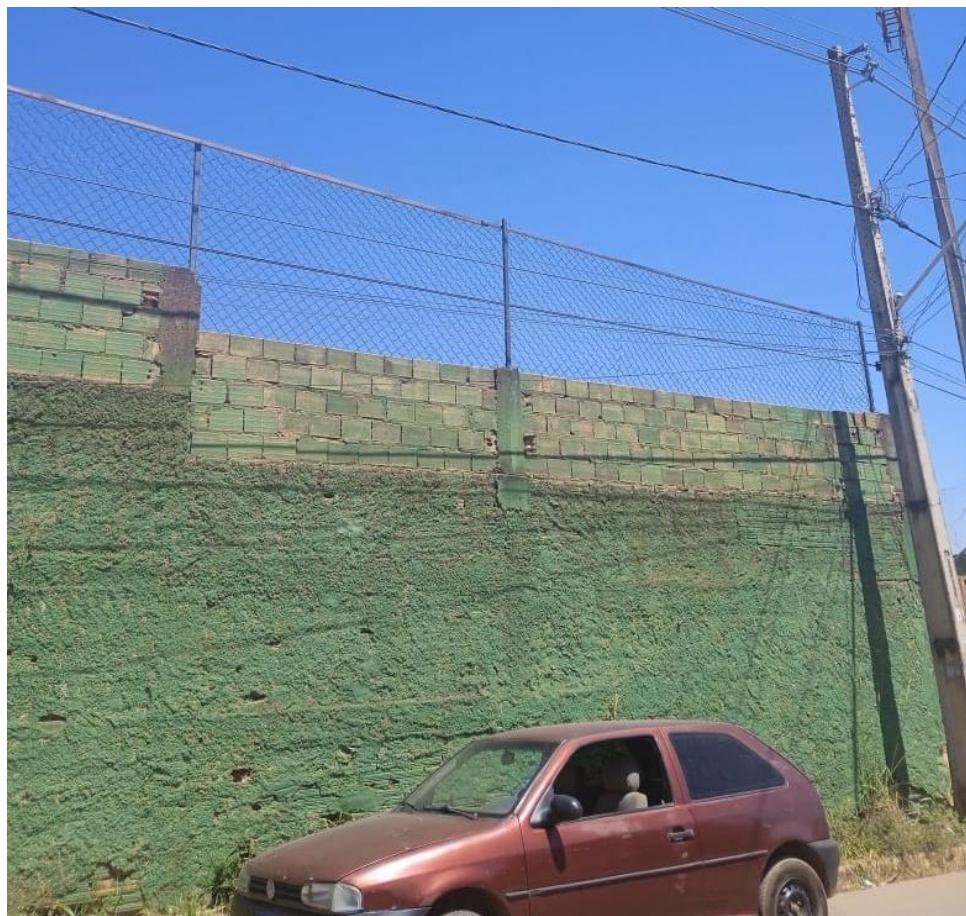
Figuras 10 - Muro lateral do Estádio Frei Norberto.

- g) Foi verificado que não há sinalização no interior do estádio de local destinado às pessoas com deficiência.
- h) Uma parte do muro, ao lado direito do portão de entrada da torcida visitante, é baixo e pode ser escalado, mostrando ser um ponto sensível e a tela existente sobre o muro

encontra-se rompida na lateral.

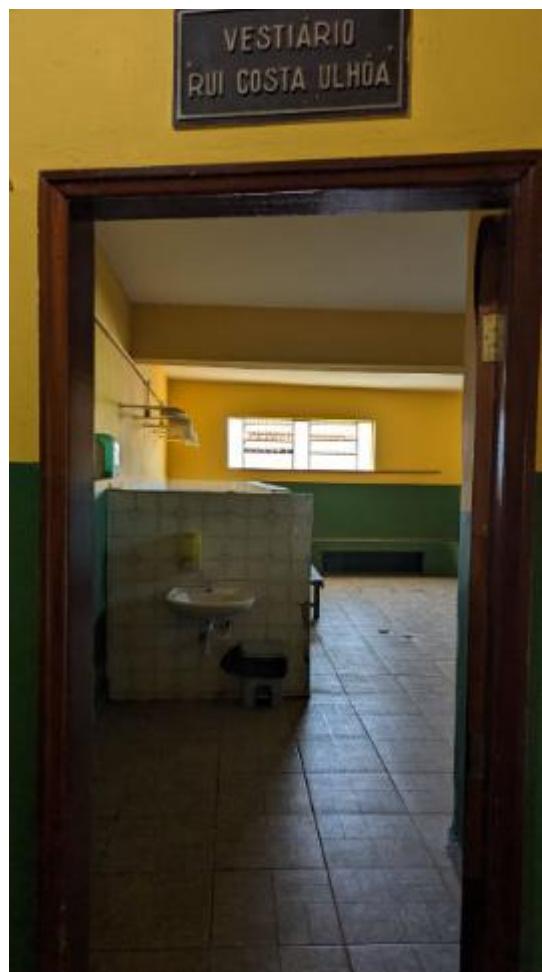
Figura 15 – Vestiário dos jogadores. Observação: estádio possui 01 (um) banheiro destinado a equipe local e 01 (um) banheiro destinado a equipe adversária.

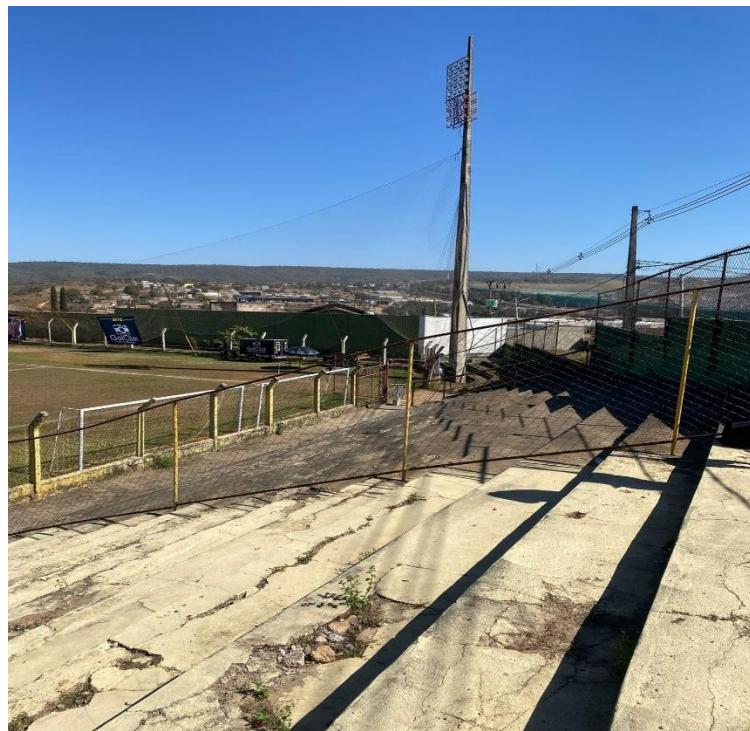
- i) Constatou-se que as arquibancadas estão deterioradas e possuem detritos, o que se transforma em um fator de risco durante as partidas, pois os pedaços de concreto podem ser utilizados para agredir as pessoas.

Figura 21 – Arquibancadas com parte da estrutura deteriorada
