**LAUDO DE ENGENHARIA ESTRUTURAL,  
ACESSIBILIDADE E CONFORTO DO ESTÁDIO ARENA GREGORÃO**

<b>NOME DO ESTÁDIO:</b> Estádio Arena Gregorão
<b>APELIDO:</b> "ARENA Gregorão"
<b>ENDEREÇO:</b> Rua oito
<b>NÚMERO:</b> 06/08
<b>CIDADE.:</b> <u>Contagem</u> – MG
<b>BAIRRO.:</b> Chácara Novo Horizonte
<b>CEP:</b> 32.185-630
<b>PROPRIETÁRIO:</b> Associação Atlética Gregorão

<b>DIA E DATA DA VISTORIA:</b> 05 E 06 de MAIO de 2025
<b>HORA DA VISTORIA:</b> das 8h às 16h.

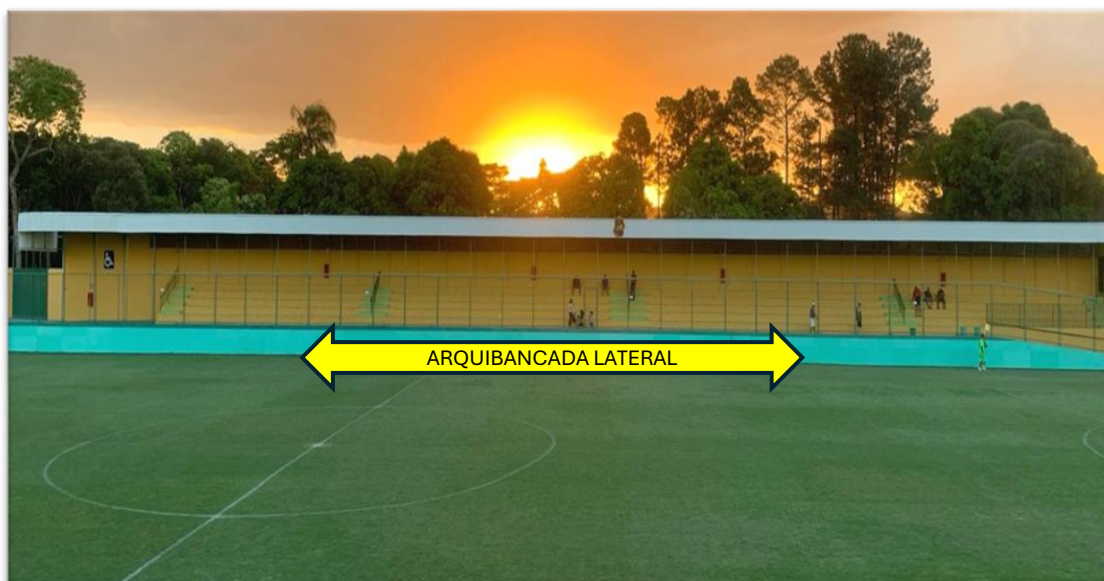
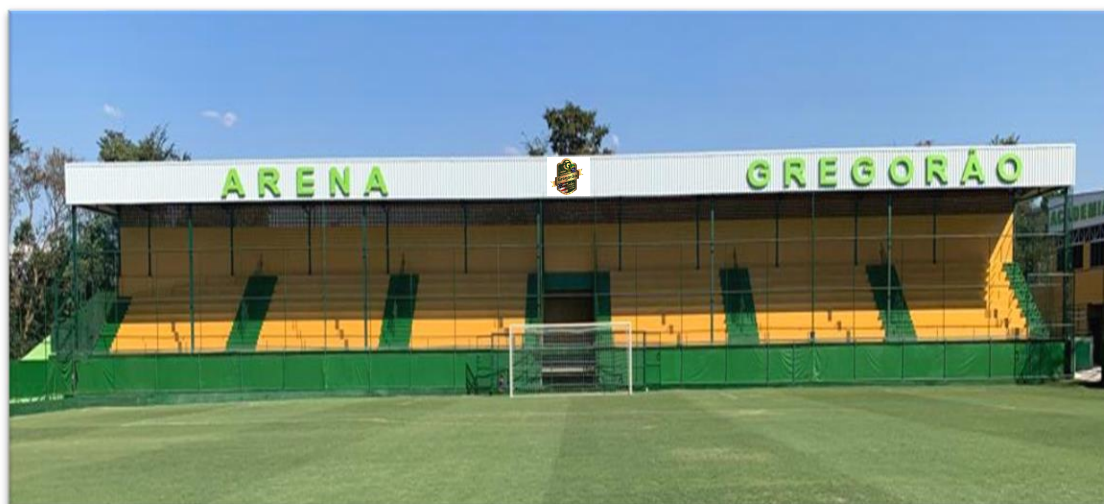
## **7.2 Arquibancadas**

A arquibancada lateral tem acesso pela Rua Oito (Torcida Visitante); a Arquibancada no fundo do campo (sobre os vestiários) tem acesso pela Rua Dois (Torcida Mandante). Ambas foram construídas em alvenaria e concreto, com lugares devidamente numerados, guarda-corpos e corrimãos nas medidas corretas estabelecidas pelas normas da ABNT, espaços exclusivos para PCD/PNE e PMR corretamente demarcados e rampas de acessibilidade, estando todas as áreas vistoriadas em perfeito estado de conservação.

As duas arquibancadas são 100% cobertas com telhas termostáticas em estrutura de aço, alamedas tubulares com tela em aço e complemento em redes na parte superior até o texto; todos os assentos são numerados com sistema antipânico corretamente instalados

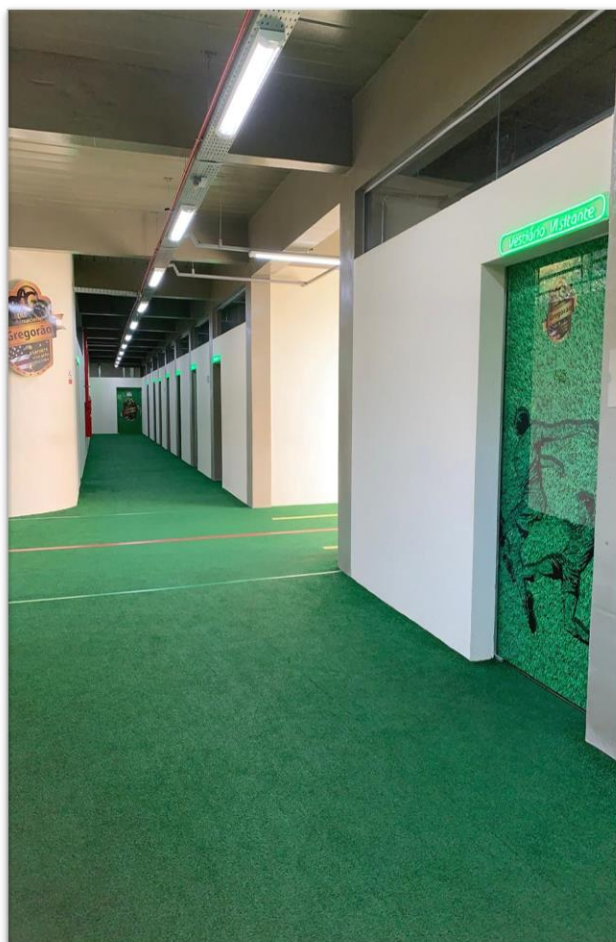
## **7.3 VESTIÁRIOS**

**Amplo corredor de acesso para os vestiários Mandante, Visitante; Vestiários 03 e Vestiário 04; salas de Exame Antidoping, CBF/FMF, Monitoramento e Segurança; Sala de Imprensa e Enfermaria. O espaço é dotado de sistema dedicado de internet, prevenção e combate a incêndio e sistema antipânico.**

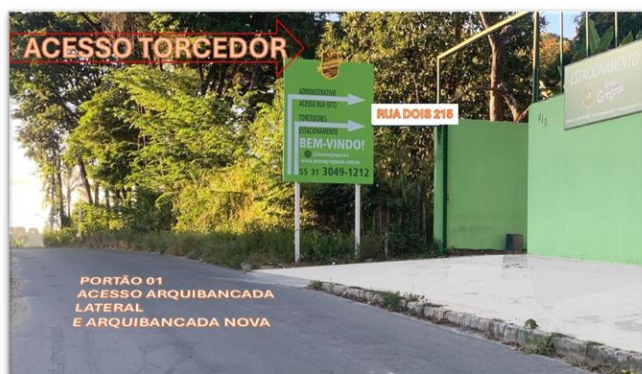
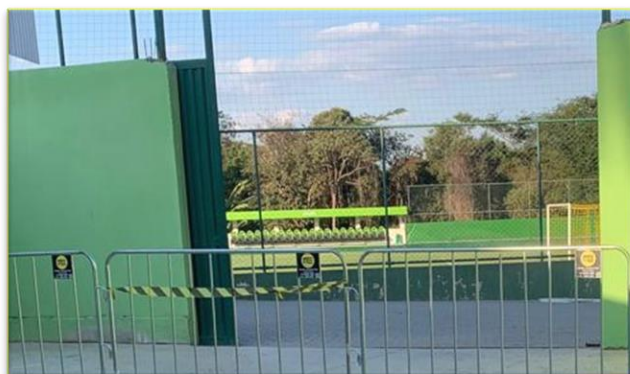
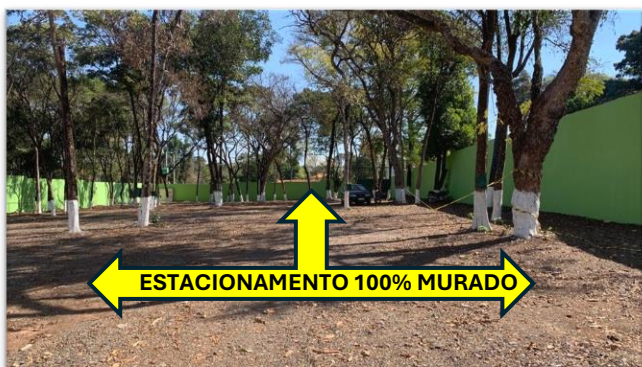
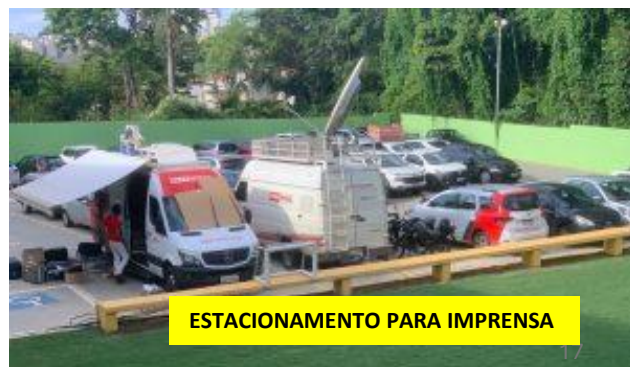
No lado oposto ao Estacionamento Administrativo, fica o Estacionamento Torcedor. O acesso é pela Rua Dois, com capacidade para 360 carros é 100% murado. O estacionamento dá acesso direto para as arquibancadas, proporcionando acesso seguro, confortável para o torcedor; o espaço também está preparado para uma evacuação rápida, se necessário.

ESTACIONAMENTO 100% MURADO

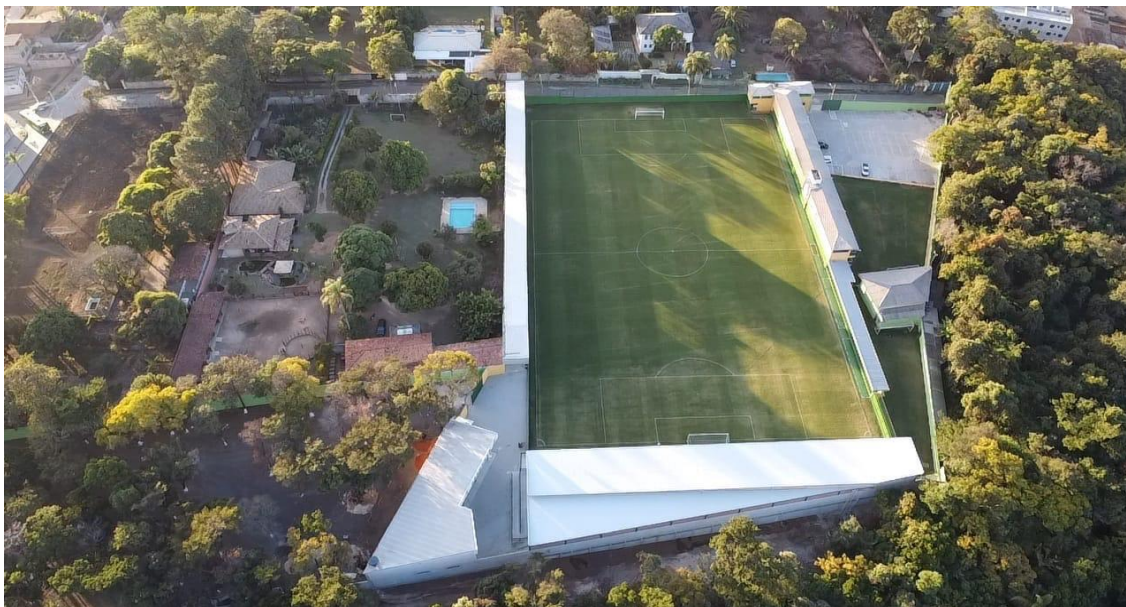
## **7.8 CAMPO**

O campo de jogo passou por completa reestruturação recentemente, recebendo novo gramado e sistema de irrigação automatizado. A grama Bermuda Celebration foi totalmente substituída por outra da mesma espécie, para manter a qualidade de jogo, sendo de padrão internacional certificada pela empresa Itográs. O campo tem dimensões de 105 x 65, atendendo aos padrões estabelecidos pela FIFA.

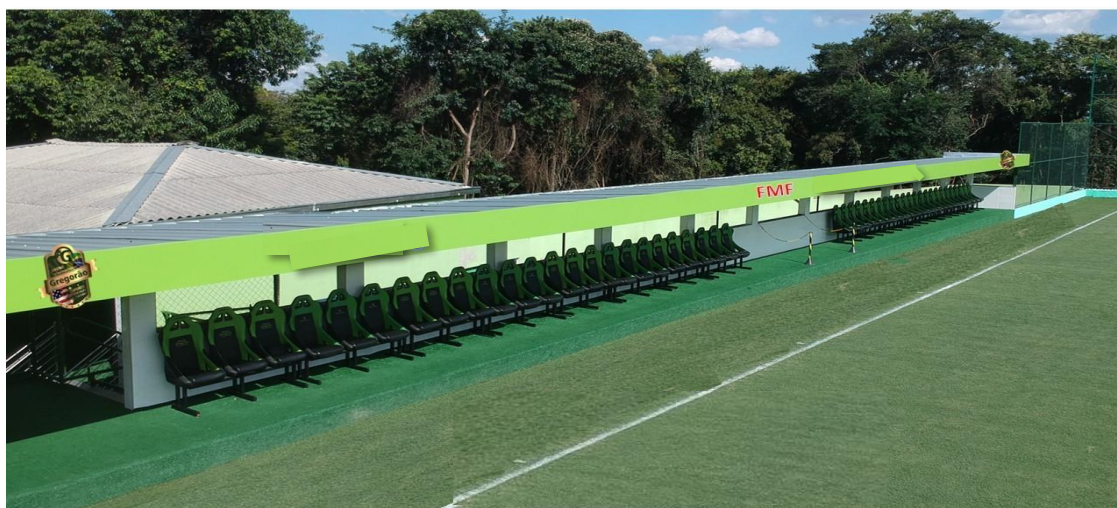
## **7.9 BANCO DE RESERVAS**

Os bancos de reservas para equipes mandantes e visitantes estão instalados na lateral do campo, em posição oposta à Arquibancada Lateral, de forma linear, com elevação de 40 cm do nível do gramado. Cada lado dispõe de 24 (vinte e quatro) assentos em couro sintético, sendo todo o espaço coberto por telhas termostáticas; as paredes são revestidas com cerâmica branca e piso de grama sintética ininflamável.

O campo é totalmente alambrado (até o telhado), sem permitir o acesso do torcedor.

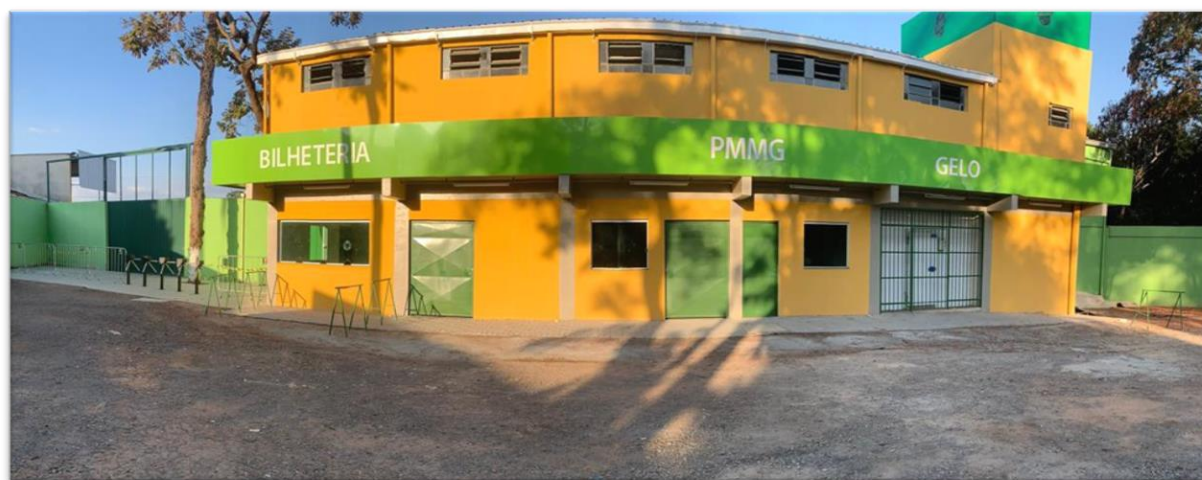
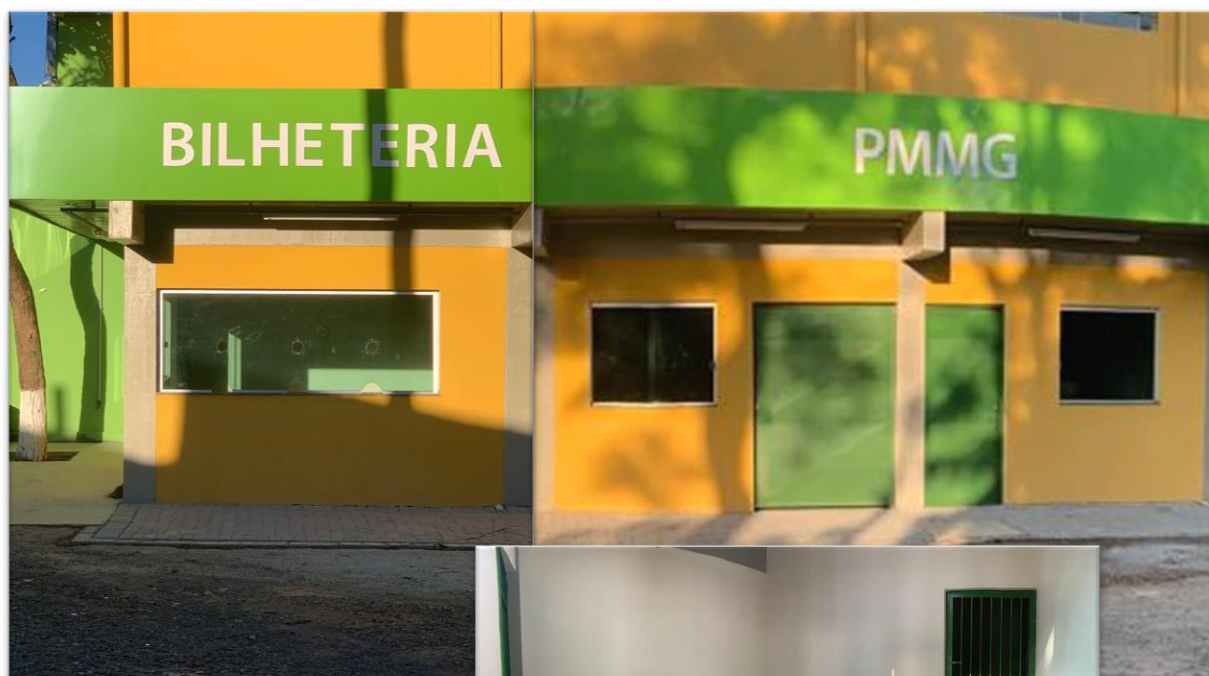
**SALA DE CONTENÇÃO PM**

No setor do Estacionamento do Torcedor, com acesso pela Rua Dois, encontram-se a Bilheteria (com três guichês, 05 catracas), Sala de Contenção da PM (com espaço interno de 15 mts<sup>2</sup> e porta de ferro/grades). O Estádio Gregorão recebe eventos esportivos profissionais desde 2022, sem registro de confrontos graves entre torcedores.

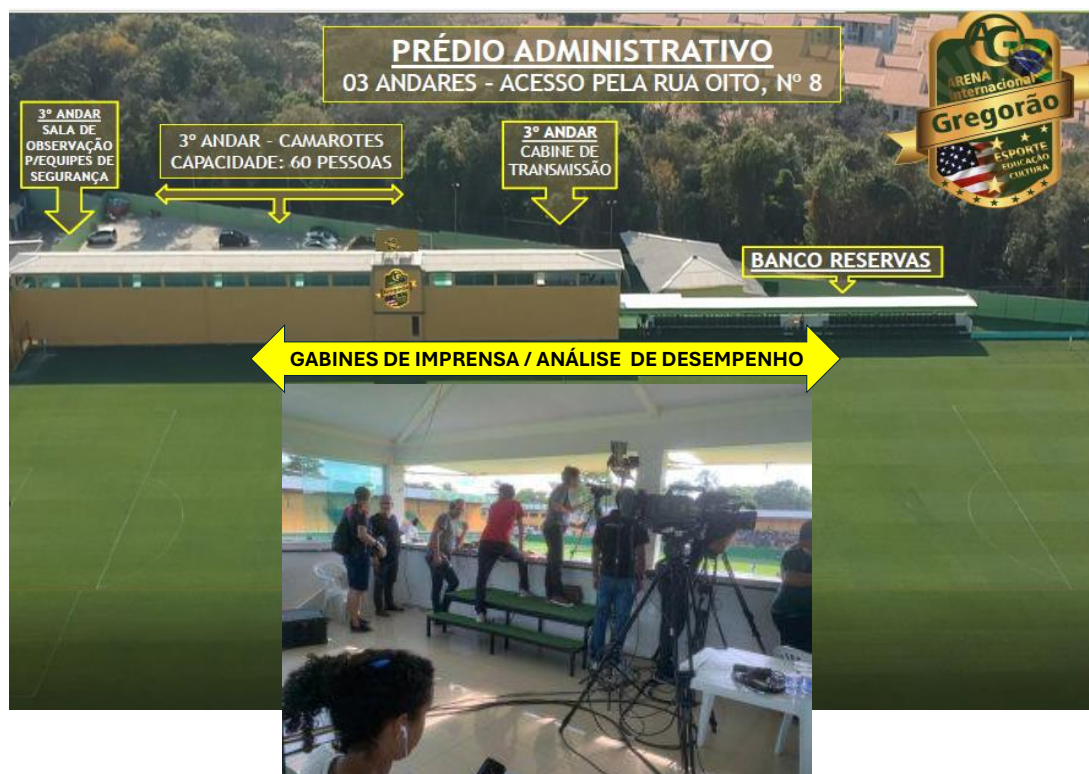
## 7.9.2 CABINE E SALA DE IMPRENSA

A Cabine de Imprensa está posicionada no 3º andar do Prédio Administrativo, no Setor Oeste, construída com estrutura de concreto armado e ferragem, no mesmo nível dos camarotes para até 260 pessoas. Em vistoria, foi constatado que, desde a construção do estádio, não houve intervenções que resultem em carregamento adicional à estrutura.

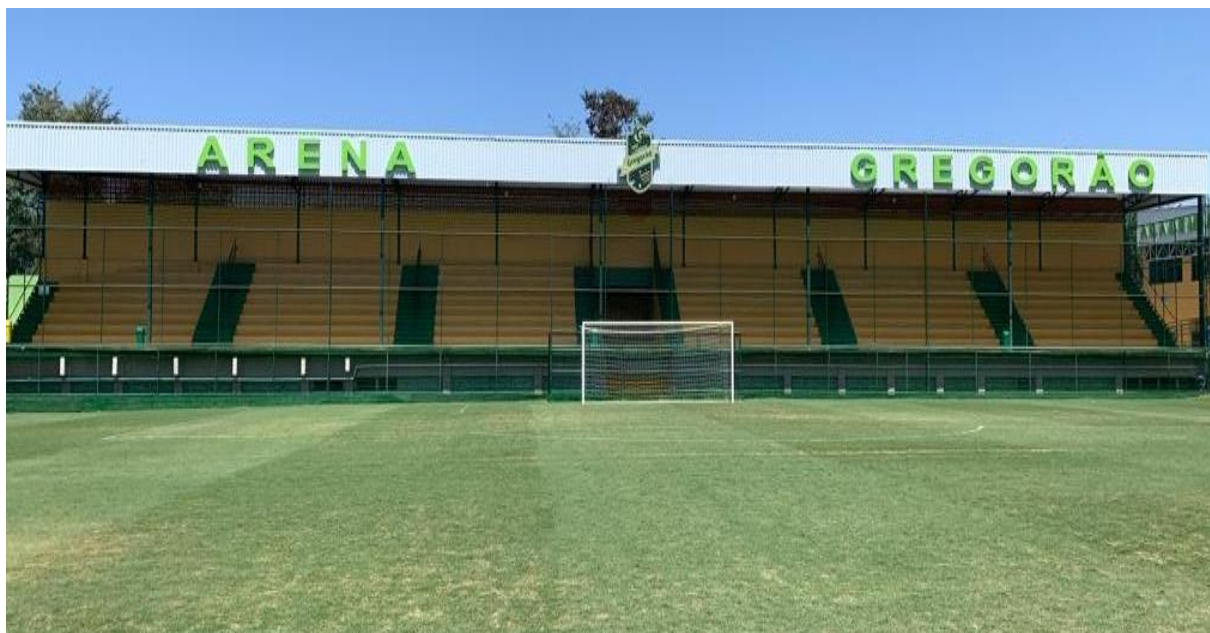
## 8.1 DESCRIÇÃO COM MEDIDAS DO PAVILHÃO VESTIÁRIO E ARQUIBANCADAS SOBRE ELE:

- ☐ ÁREA TOTAL DO 1º PAVIMENTO: 810,71m<sup>2</sup>
- ☐ ÁREA TOTAL DO 2º PAVIMENTO: 862,26m<sup>2</sup>
- ☐ ÁREA TOTAL DA COBERTURA: 802,76m<sup>2</sup>
- ☐ ÁREA DO FUNDO DA ARQUIBANCADA: 257,40m<sup>2</sup>
- ☐ ÁREA DA ESCADA DO 1º P/2º PAVIMENTO: 16,00m<sup>2</sup>
- ☐ ÁREA DA ESCADA DA FRENTE: 4,5m<sup>2</sup>
- ☐ ÁREA DA RAMPA DE ACESSO: 39,00m<sup>2</sup>
- ☐ ALTURA DO 1º PAV. (PÉ DIREITO DO VESTIÁRIO): 3,80m<sup>2</sup>
- ☐ ALTURA DO 2º PAV. (PÉ DIREITO DA COBERTURA DA ARQUIBANCADA): 7,01m<sup>2</sup>
- ☐ ÁREA TOTAL DOS OITO DEGRAUS DE ASSENTO: 177,53m<sup>2</sup>

A arquibancada no Setor Leste, sobre o Pavilhão Vestiário é totalmente coberta e alemburada até o texto, além de completa acessibilidade para pessoas com mobilidade reduzida.

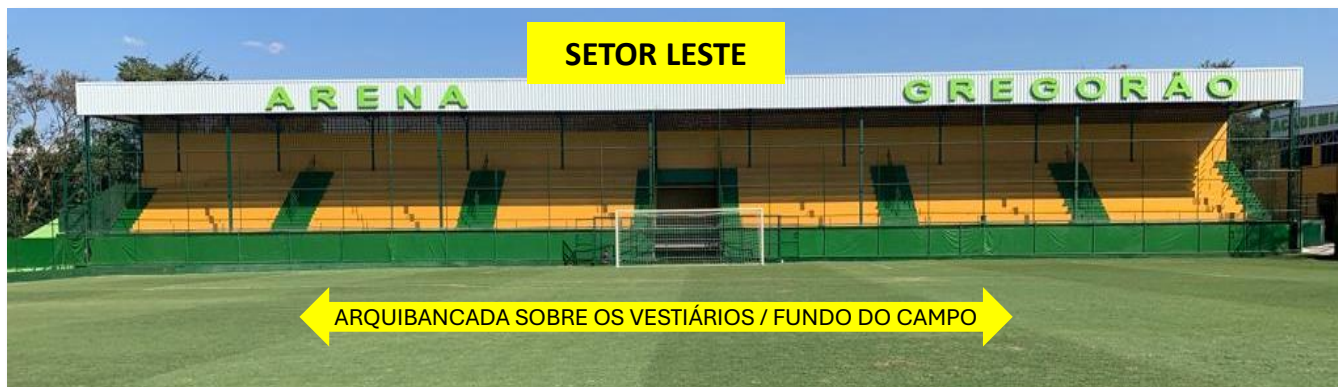
ARQUIBANCADA SOBRE OS VESTIÁRIOS / FUNDO DO CAMPO

ARQUIBANCADAS NO FUNDO DO CAMPO 100% COBERTA,  
ALAMBRADA, ASSENTOS NUMERADOS, ACESSIBILIDADE  
INSTALAÇÃO COM 30 VAGAS PARA PCD/PNE E ACOMPANHANTES

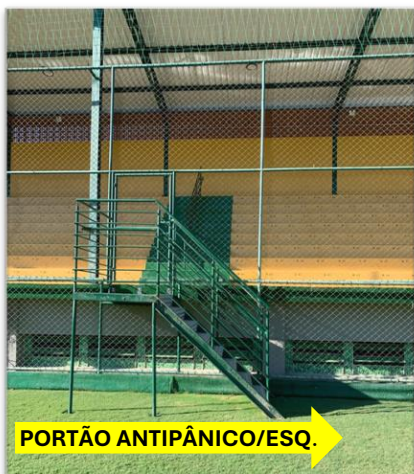
PORTÃO ANTIPÂNICO/ESQ.

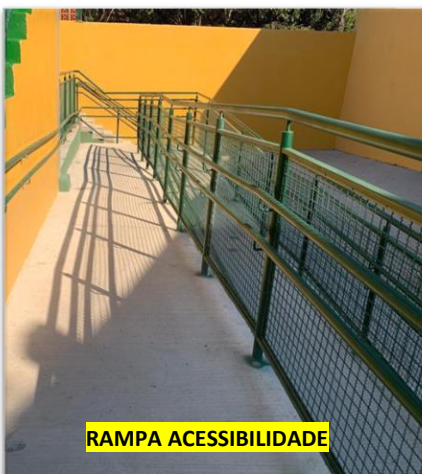
RAMPA ACESSIBILIDADE

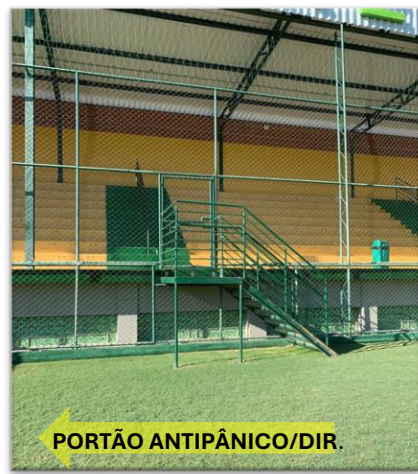
PORTÃO ANTIPÂNICO/DIR.

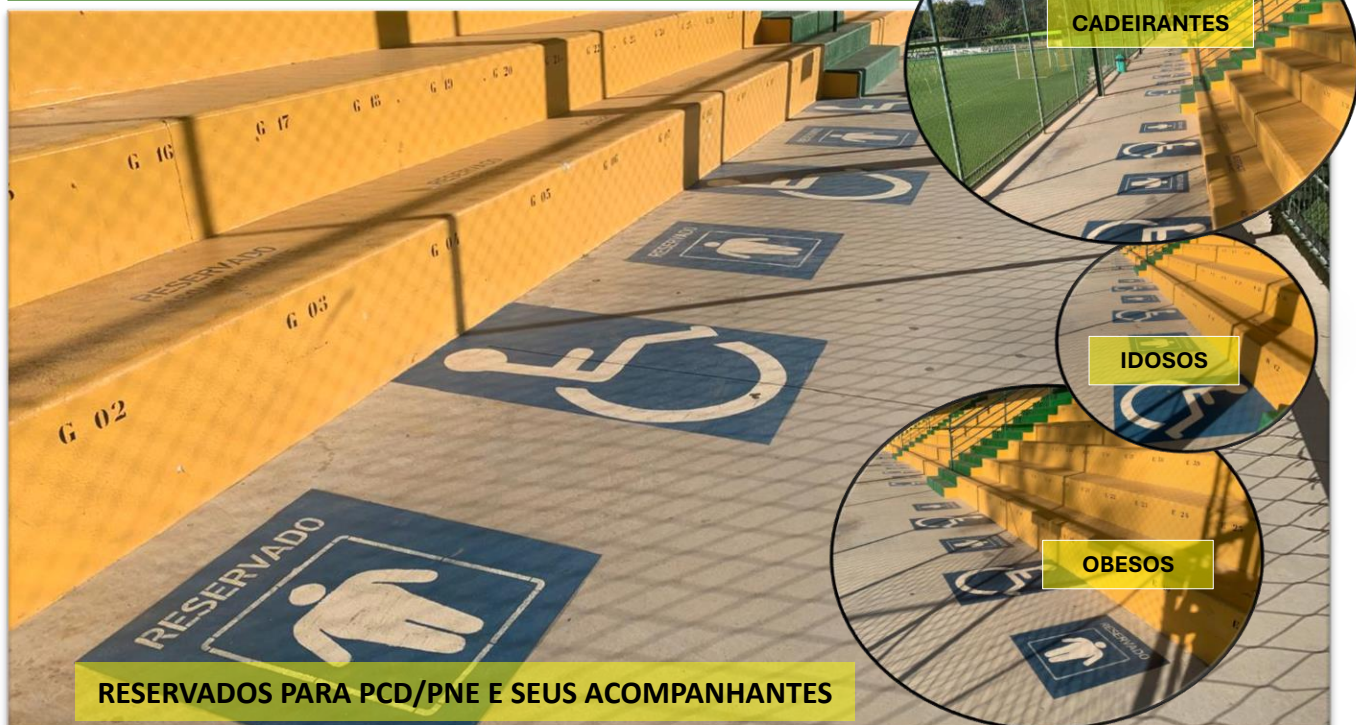
RESERVADOS PARA PCD/PNE E SEUS ACOMPANHANTES

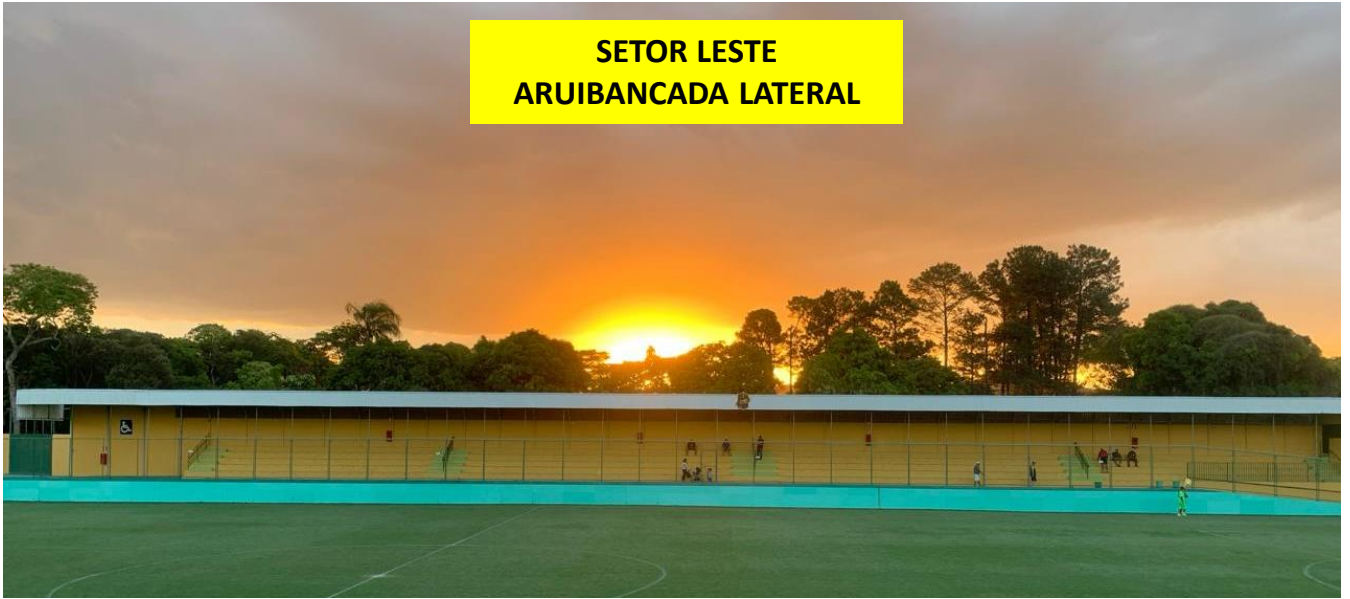
## SETOR LESTE ARQUIBANCADA LATERAL

**ARQUIBANCADA LATERAL 100% COBERTA, ALAMBRADA, ASSENTOS NUMERADOS, ACESSIBILIDADE INSTALADA: 15 VAGAS PARA PCD/PNE E ACOMPANHANTES; PORTÃO DE ACESSO PARA TORCIDA VISITANTE, ESPAÇO RESERVADO COM BANHEIROS E LANCHONETES EXCLUSIVOS**

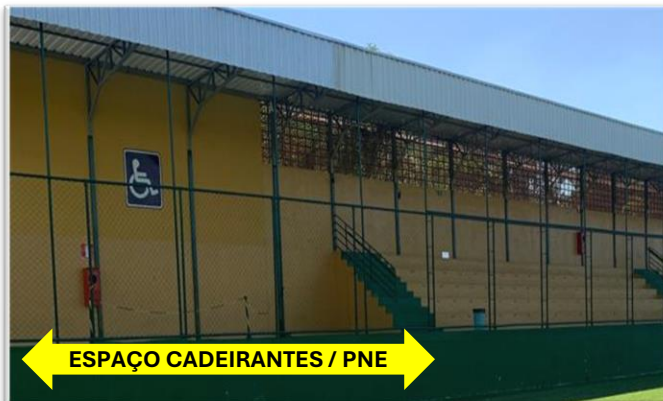
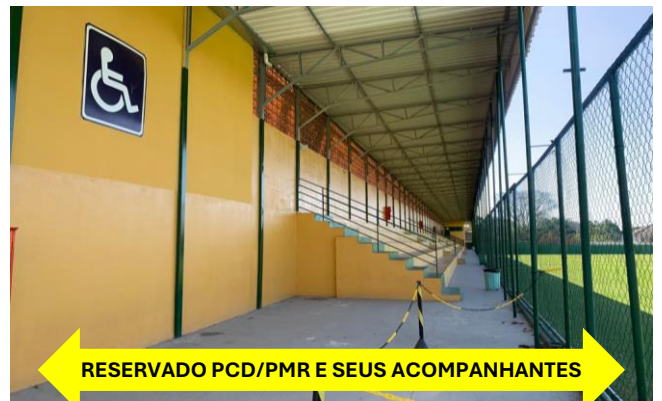
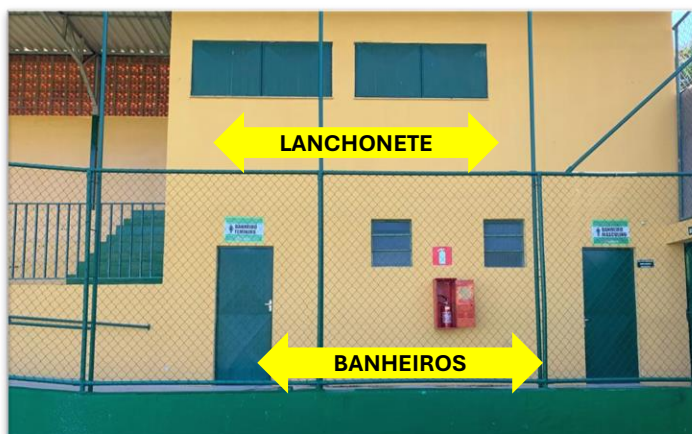
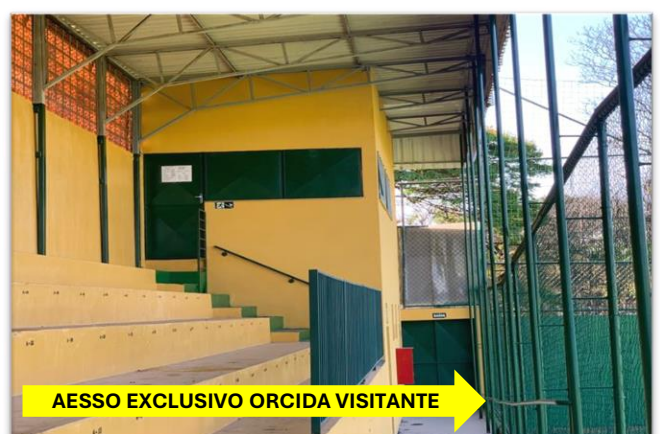
**SETOR LESTE / ARUIBANCADA  
FUNDO DO CAMPO**

**ARQUIBANCADA NO DO CAMPO, SOBRE O PAVILHÃO VESTIÁRIO, 100% COBERTA, 100% ALAMBRADA, COM ASSENTOS NUMERADOS, ACESSIBILIDADE INSTALADA COM 30 ASSENTOS/VAGAS PARA PCD/PNE/PMR E SEUS ACOMPANHANTES; POTÕES ANTIPÂNICOS E ESPAÇO DE CONVIVÊNCIA COM BANHEIROS E APOIO DE LANCHONTE.**

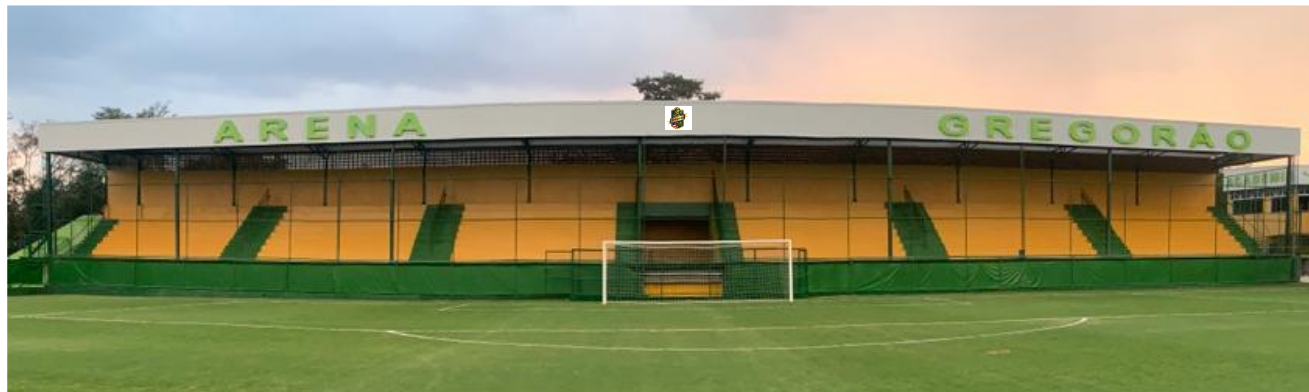
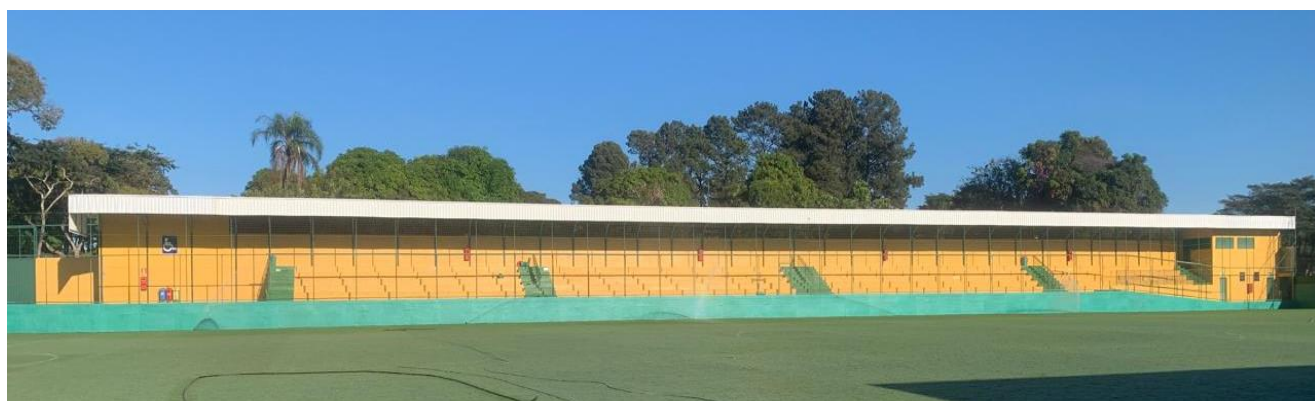
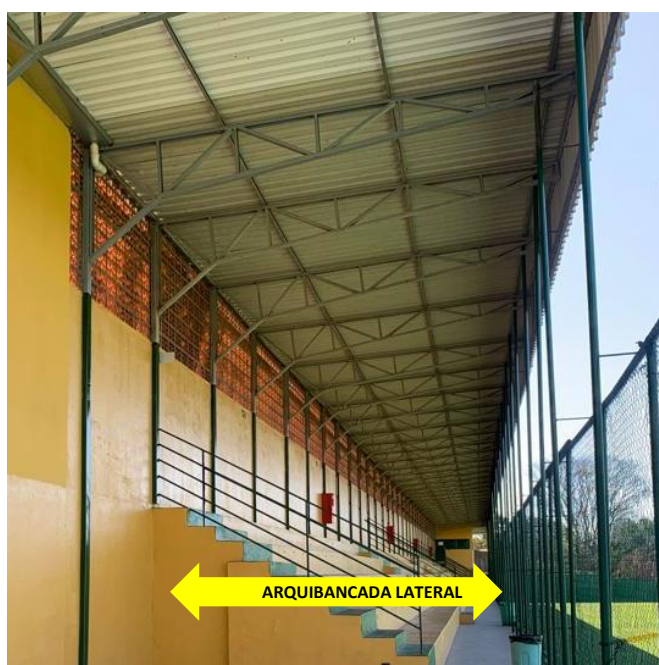
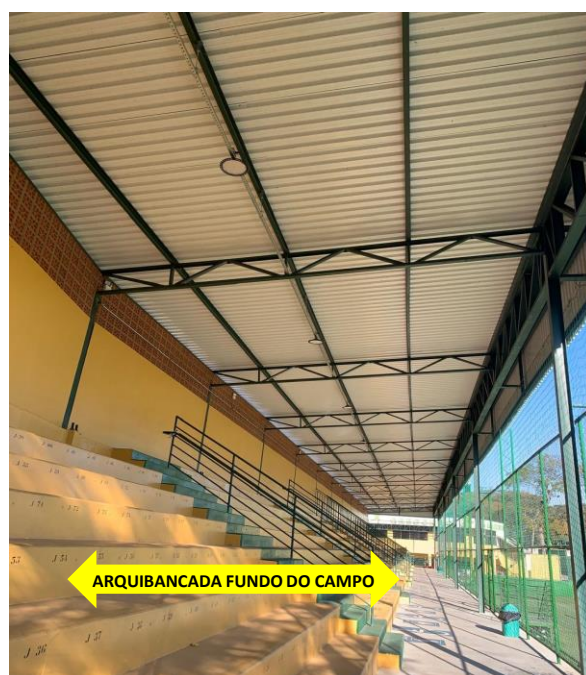
## COBERTURA DAS ARQUIBANCADAS

Estrutura metálica em aço carbono com nós soldados, estruturada em forma de balanço, mas com pilares em aço de sustentação, com pintura eletrostática. As telhas metálicas no formato trapezoidais termoacústica proporcionam maior conforto no espaço. Toda a cobertura das arquibancadas lateral e fundo de campo estão em ótimo estado de conservação. O espaço passa por constante manutenção e limpeza.

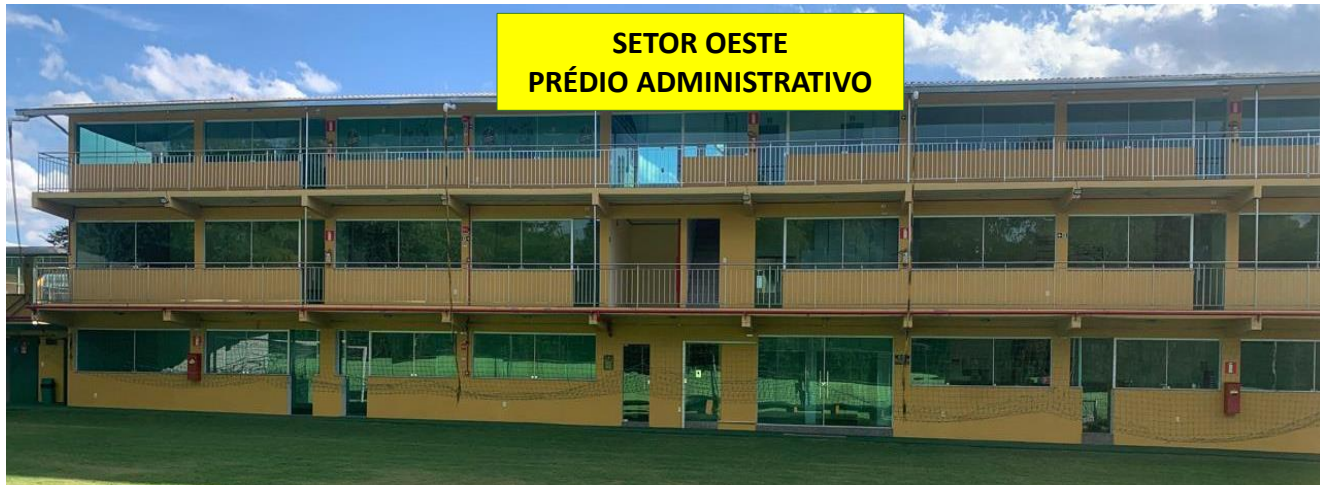
**SETOR OESTE  
PRÉDIO ADMINISTRATIVO**

**PRÉDIO ADMINISTRATIVO COM TRÊS ANDARES: 1º ANDAR (SALAS DE TRABALHO, LANCHONETE E BANHEIROS); 2º ANDAR (ALOJAMENTOS E BANHEIROS); 3º ANDAR (GABINE DE TRANSMISSÃO, SALA DA PRESIDÊNCIA, CAMAROTES E BANHEIROS)**

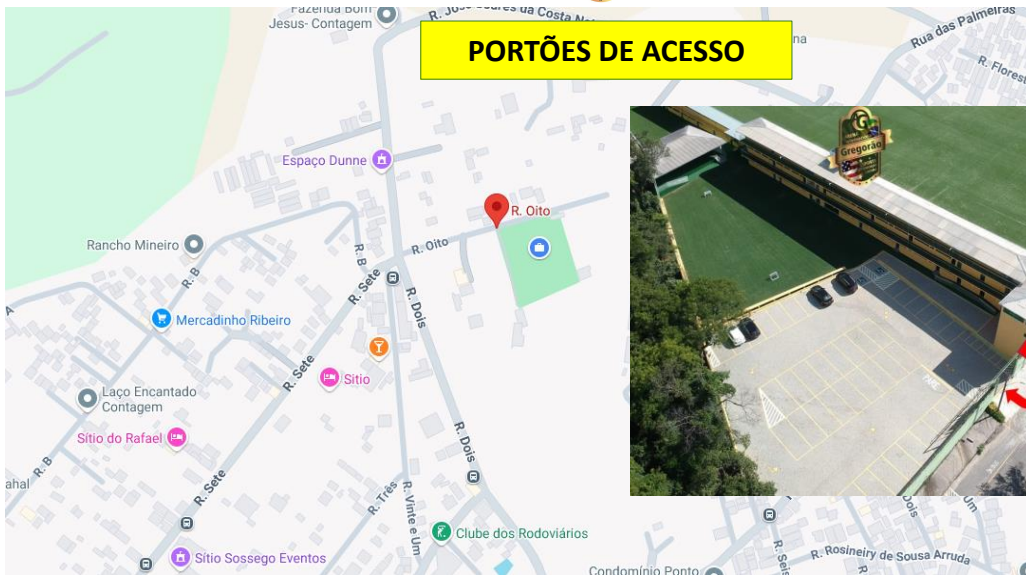
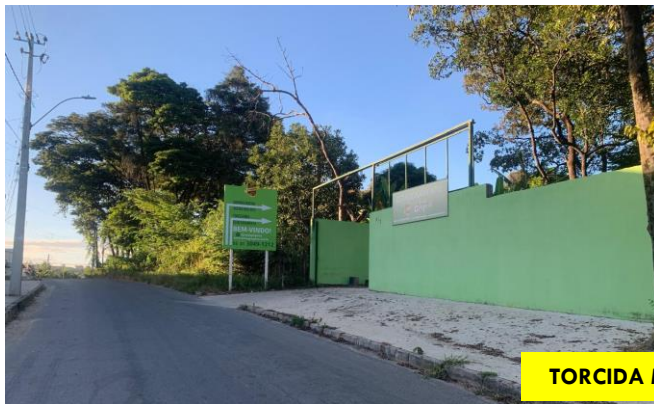
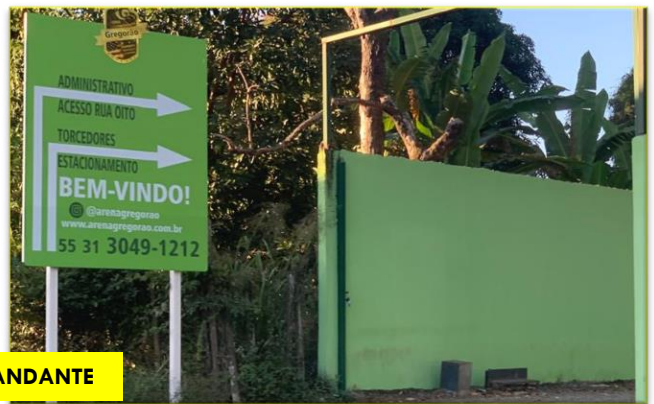
## PORTÕES DE ACESSO

O acesso às dependências da Arena Gregorão se dá por três portões independentes, o que facilita o controle e segurança dos frequentadores: na Rua Oito, via sem saída, portanto de trânsito local, é feito o acesso ao Portão Administrativo, por onde passam as delegações, autoridades, profissionais em serviço e convidados; também pela rua Oito é feito o acesso ao Portão Torcedor Visitante. Pela Rua Dois, do outro lado do estádio, é feito o acesso da Torcida Mandante. Ambos os acessos dos torcedores são diretamente conectados às arquibancadas e contam com catracas e bilheterias.

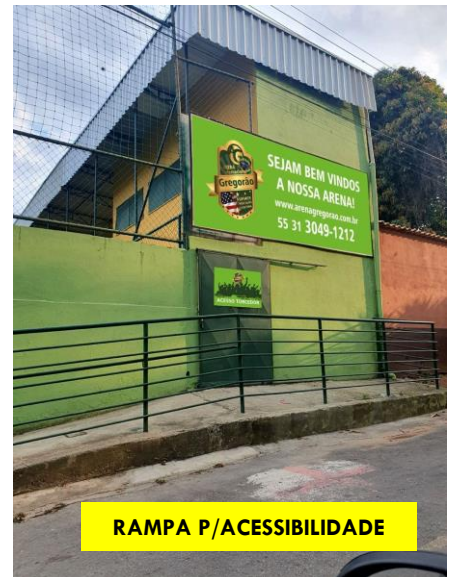
## RAMPA P/ACESSIBILIDADE

TODOS OS PORTÕES DE ACESSO DA ARENA GREGORÃO ESTÃO NO NÍVEL DA RUA OU SÃO RAMPADOS. NAS ARQUIBANCADAS, RAMPAS DENTRO DAS NORMAS VIGENTES PROPORCIONAM ACESSO CONFORTÁVEL E SEGURO PARA PCD/PNE OU PMR, BEM COMO NO PALCO INSTALADO AO LADO DO PRÉDIO ADMINISTRATIVO E NOS PORTÕES INTERNOS DO ESTACIONAMENTO QUE DÃO ACESSO ÀS ARQUIBANCADAS

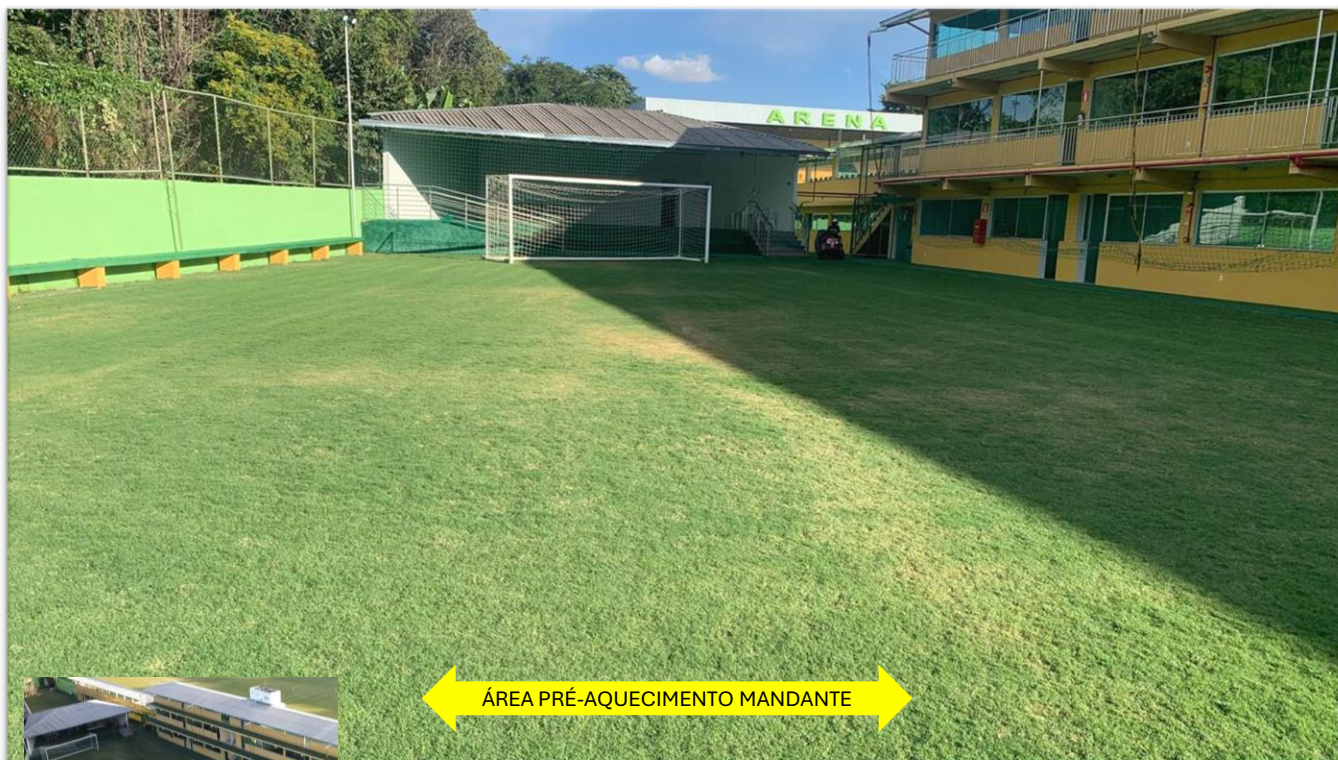
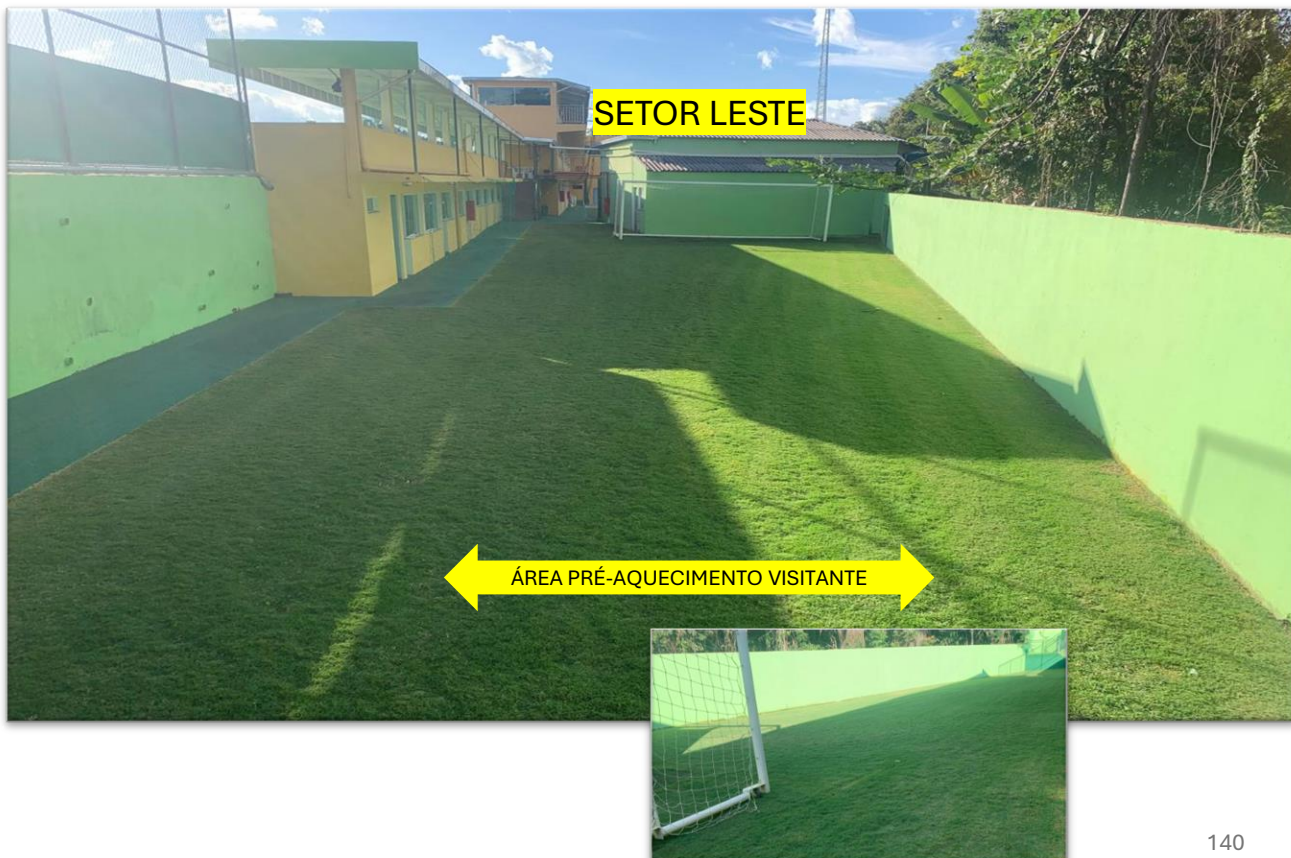
## ÁREAS DE PRÉ-AQUECIMENTO

A ARENA GREGORÃO DISPÕE DE DUAS ÁREAS DE AQUECIMENTO EM POSIÇÕES OPOSTAS PARA O PRÉ-AQUECIMENTO DAS EQUIPES. AS ÁREAS SÃO DE GRAMA NATURAL (A MESMA DO CAMPO DE JOGO E COM TRAVES OFICIAIS DE JOGO).

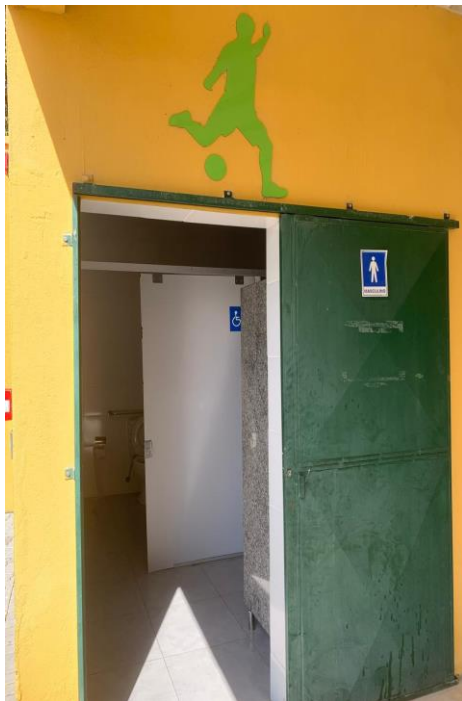
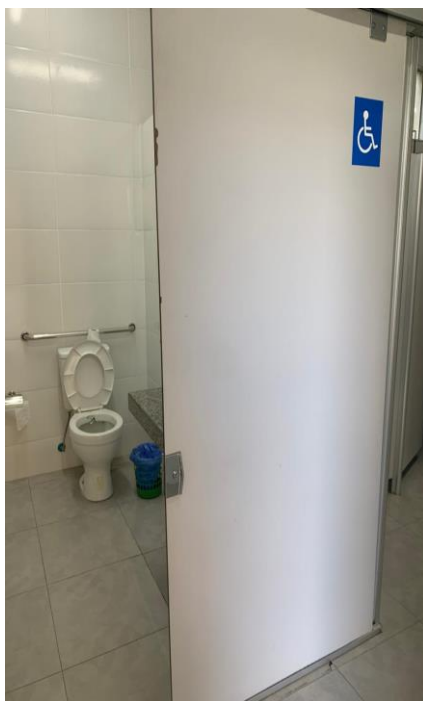
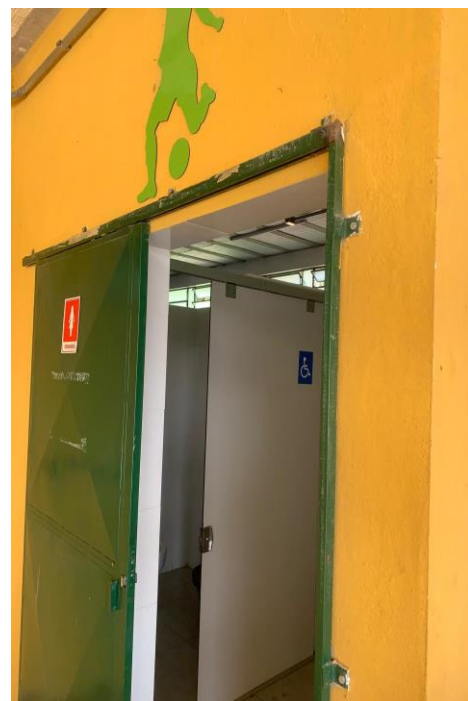
## ACESSIBILIDADE – BANHEIROS PCD/PNE/PMR

QUATRO BANHEIROS ESTRATEGICAMENTE INSTALADOS E EQUIPADOS DENTRO DAS NORMAS VIGENTES, ATENDEM AOS PCD/PNE/PMR QUE FREQUENTAM A ARENA, OS BANHEIROS ESTÃO NAS ARQUIBANCADAS (INTERNOS NOS BANHEIROS MASCULINO E FEMININO), NO TÉRREO DO PRÉDIO ADMINISTRATIVO E NA ENTRADA DO PAVILHÃO VESTIÁRIO, TAMBÉM NO NÍVEL ZERO DO PISO

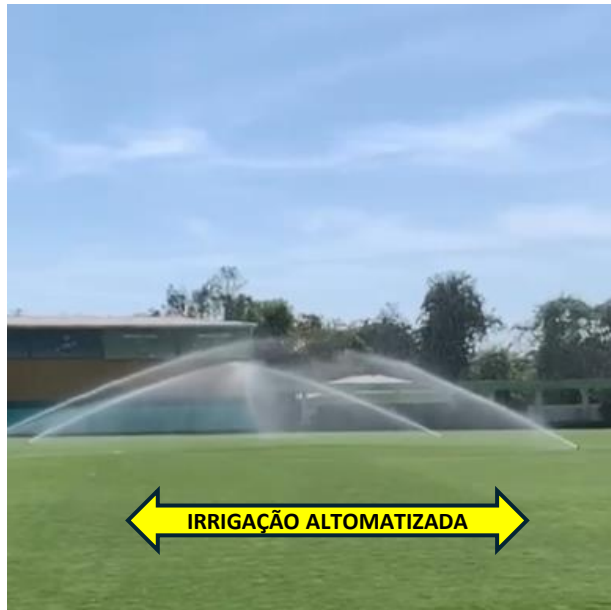
## CAMPO DE JOGO

IRRIGAÇÃO ALTOMATIZADA

**CAMPO COM PISO DE GRAMA NATURAL BERMUDA CELEBRETION, CERTIFICADA PELA FIFA (ITOGRÁS), IRRIGAÇÃO ALTOMATIZADA E ALAMBRADO EM TODOS OS SEUS SETORES. PORTÃO DE AMBULÂNCIA A TRÊS METROS DO GRAMADO E ACESSO POR TÚNEL INDEPENDENTE LIGADO DIRETAMENTO NO PAVILHÃO VESTIÁRIO**

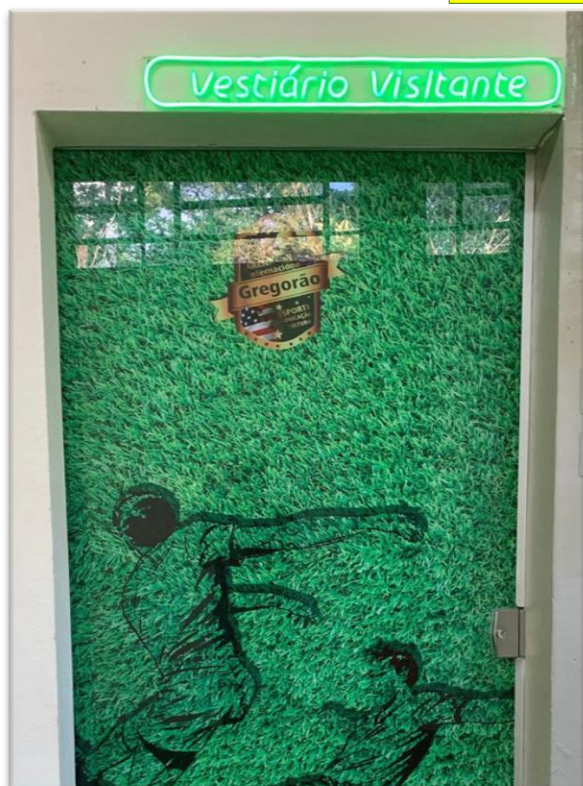
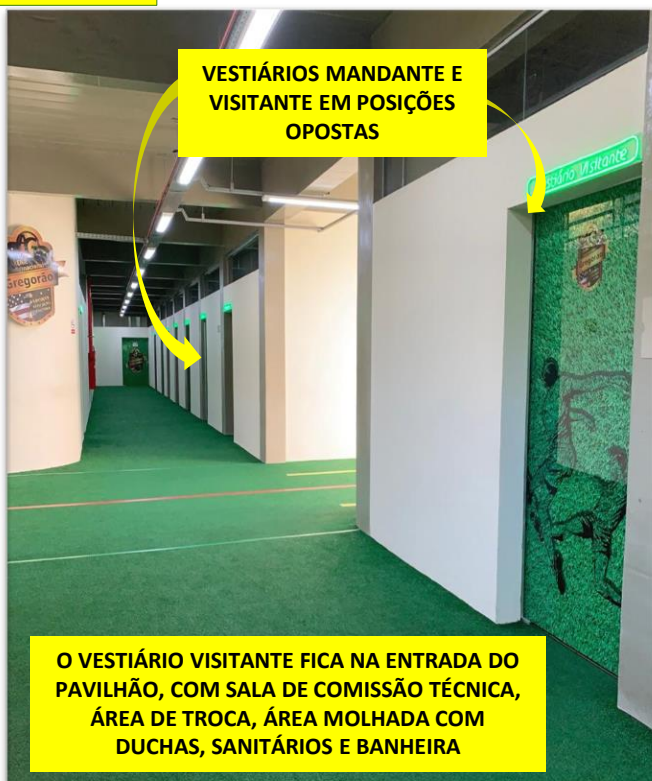
VESTIÁRIOS MANDANTE E  
VISITANTE EM POSIÇÕES  
OPOSTAS

O VESTIÁRIO VISITANTE FICA NA ENTRADA DO  
PAVILHÃO, COM SALA DE COMISSÃO TÉCNICA,  
ÁREA DE TROCA, ÁREA MOLHADA COM  
DUCHAS, SANITÁRIOS E BANHEIRA

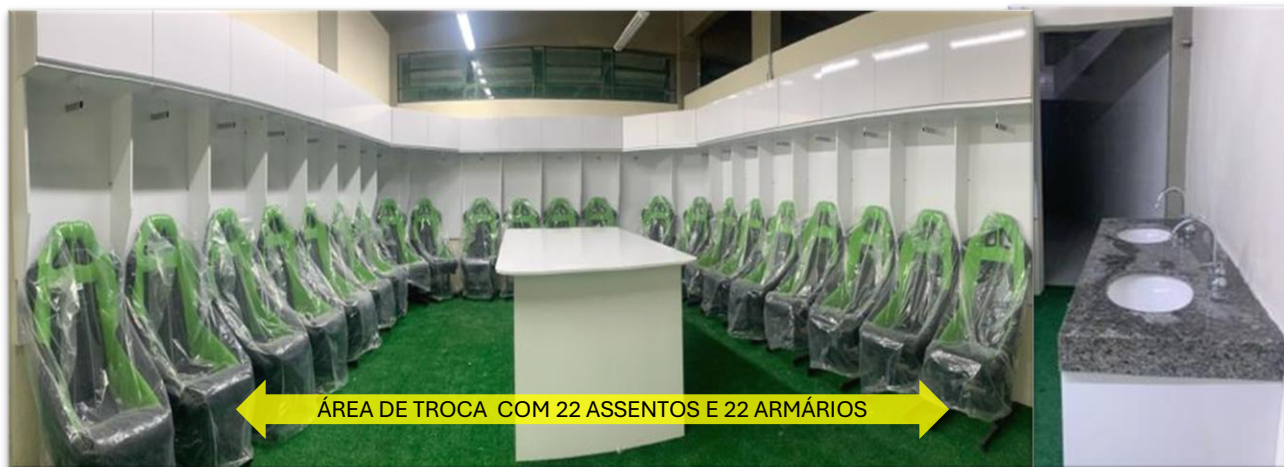
ÁREA DE TROCA COM 22 ASSENTOS E 22 ARMÁRIOS

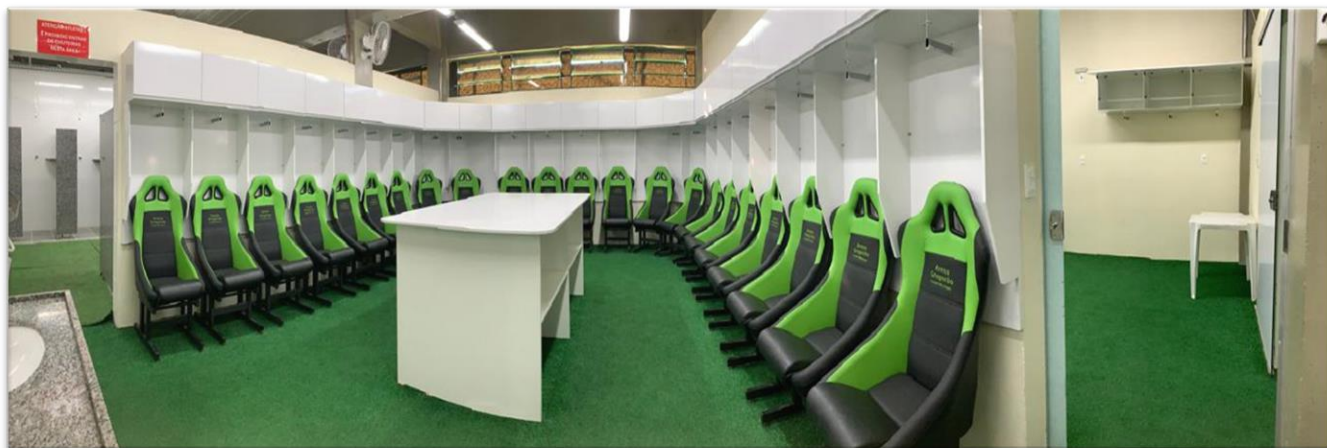
ÁREA DE TROCA COM 22 ASSENTOS E 22 ARMÁRIOS
