**LAUDO DE ENGENHARIA ESTRUTURAL,  
ACESSIBILIDADE E CONFORTO DO ESTÁDIO ARENA GREGORÃO**

<b>NOME DO ESTÁDIO:</b> Estádio Arena Gregorão
<b>APELIDO:</b> "ARENA Gregorão"
<b>ENDEREÇO:</b> Rua oito
<b>NÚMERO:</b> 06/08
<b>CIDADE.:</b> <u>Contagem</u> – MG
<b>BAIRRO.:</b> Chácara Novo Horizonte
<b>CEP:</b> 32.185-630
<b>PROPRIETÁRIO:</b> Associação Atlética Gregorão

<b>DIA E DATA DA VISTORIA:</b> 05 E 06 de MAIO de 2025
<b>HORA DA VISTORIA:</b> das 8h às 16h.

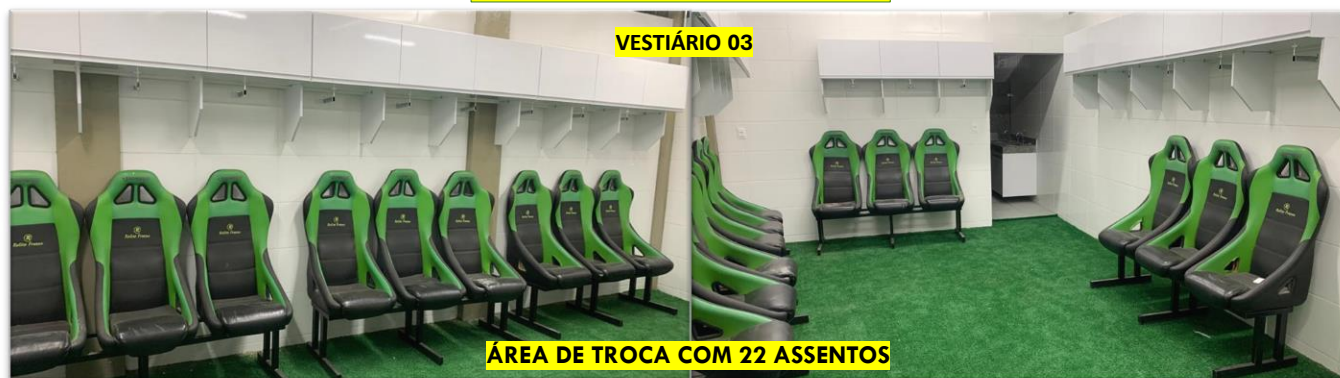
VESTIÁRIO 03

ÁREA DE TROCA COM 22 ASSENTOS

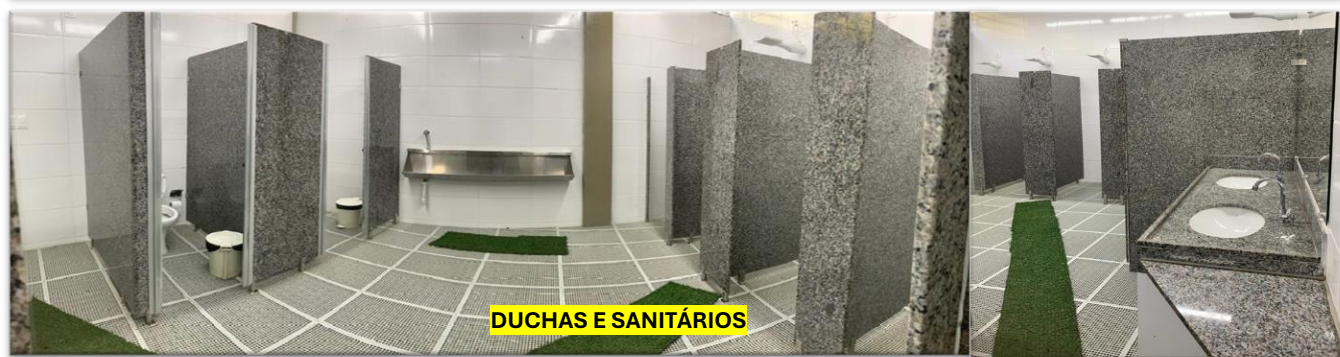
DUCHAS E SANITÁRIOS

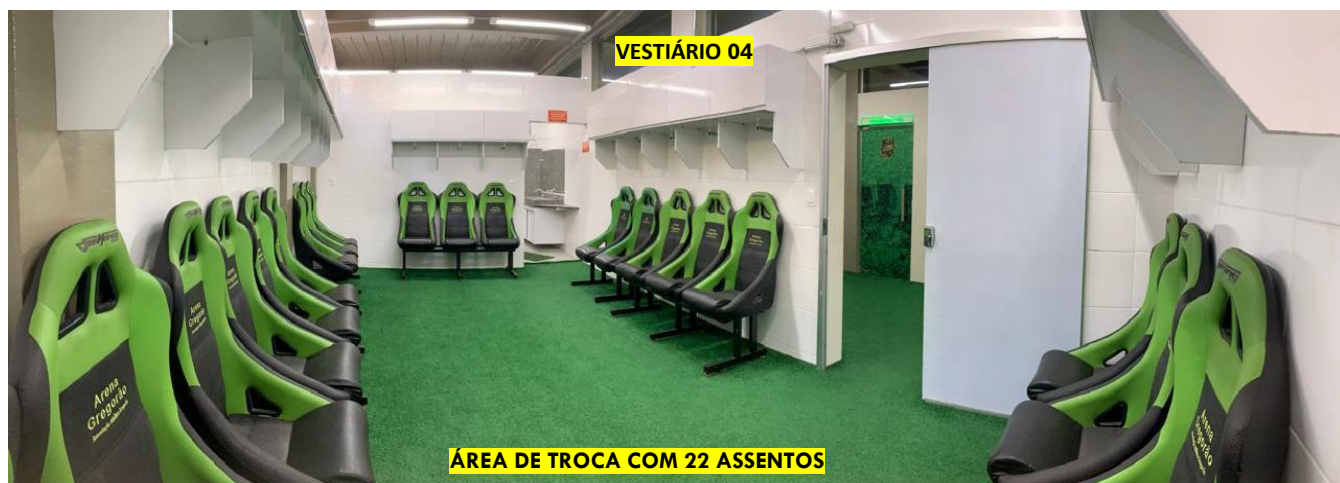
VESTIÁRIO 04

ÁREA DE TROCA COM 22 ASSENTOS

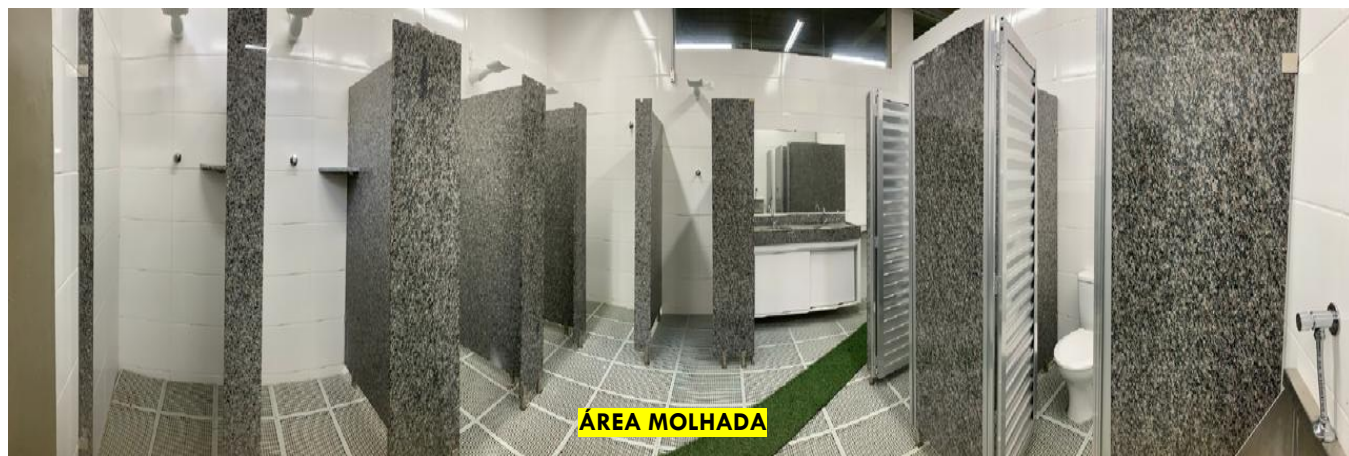
ÁREA MOLHADA
