1 IDENTIFICAÇÃO DO ESTÁDIO

Nome do estádio: ARENA VENCER COMPLEXO ESPORTIVO MULTIUSO SPE LTDA						
Apelido do estádio: ARENA MRV						
Endereço Completo do Estádio: RUA CRISTINA MARIA DE ASSIS, N.º 202 - BAIRRO						
CALIFÓRNIA						
Cidade: BELO HORIZONTE						
Estado: MG	CEP: 30.855-440					
Site: www.arenamrv.com.br						
Proprietário: CLUBE ATLÉTICO MINEIRO - SAF						
E-mail: operacaoestadio@atletico.com.br Telefone: (31)3290-1313						
· ·						
Gestor do estádio: CLUBE ATLÉTICO MINEIRO - SAF						
E-mail: www.atletico.com.br	Telefone: (31)3290-1313					
Qualificação profissional do Responsável: ADMINISTRADOR						
Clube responsável pelo uso:						
CLUBE ATLÉTICO MINEIRO - SAF						
E-mail: goperacaoestadio@atletico.com.br Telefone: (31) 3290-1313						
Site: www.atletico.com.br

DATA E HORA DA VISTORIA

DATA 07/05/2025 HORA 16:00

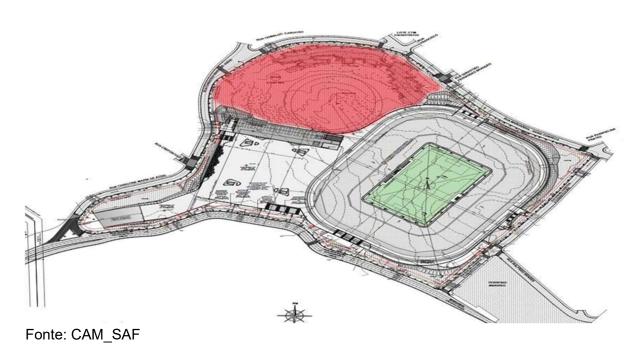
Figura 1 - Imagem: Área de preservação permanente marcada em vermelho

No setor norte da Arena MRV, há uma **área de preservação permanente** que conta com uma pequena mata e uma nascente de água. A área de preservação é de 8.749,85m². O terreno está cercado e sob vigilância privada. Na figura 1, a área de preservação está marcada com vermelho:

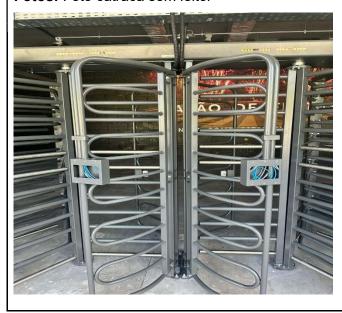
Fotos: Foto catraca sem leitor

R. Sim. Contudo, verifica-se que nenhuma das catracas instaladas no estádio se encontra equipada com os respectivos leitores de ingresso. A Arena MRV apresentou, para fins de análise e aprovação, tanto o planejamento operacional inicial quanto o plano de contingência

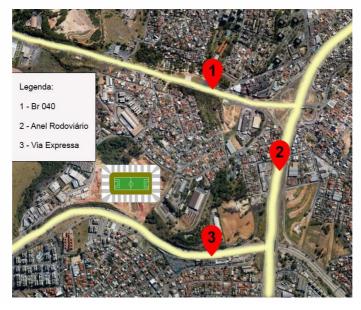
Imagem: principais vias de acesso no entorno da Arena MRV

Tem por vias de acesso principal a Av. Presidente Juscelino Kubitschek (Via Expressa), o Anel Rodoviário e a BR-040, conforme se vê na imagem a seguir.

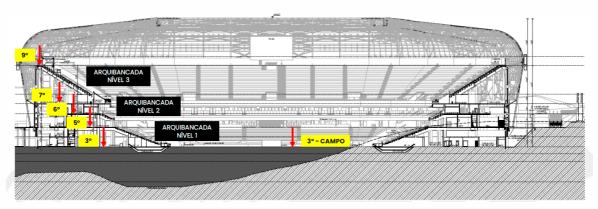
Em resumo, o projeto da Arena MRV conta com 2 andares inferiores (abaixo do nível do campo). O campo está no terceiro nível e há três níveis de arquibancada conforme se vê na imagem a seguir:

Imagem: corte transversal na Arena MRV. Arquibancadas, campo e pavimentos

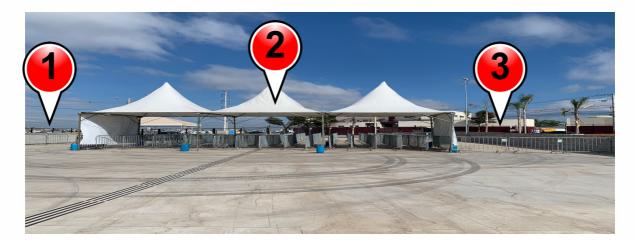
Cada linha de busca terá o cumprimento de 10 metros e aproximadamente 1.20 metro de largura. No final das linhas de busca serão montadas barracas do tipo toldo para proteger do sol ou da chuva a equipe de seguranças.

- 1 Acesso PCD e saída emergência
- 2 Linhas de busca
- 3 Area de busca em bandeiras e saída de emergência ambulância

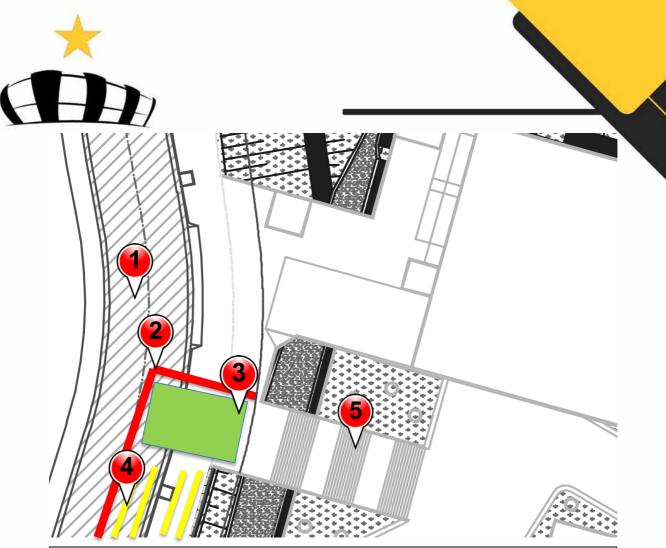
A Rua Maria Cristina de Assis, na altura do acesso H tem apenas trânsito local em dias de jogos, por isso é parcialmente gradeada para comportar as linhas de busca. A entrada comporta até 5 linhas de busca, implementadas há uma distância segura do início da escada.

- 1 Rua Maria Cristina de Assis
- 2 Área de busca cercada com tapumes fechados de 2.80 metros
- 3 Área de segurança após a busca pessoal
- 4 Linhas de busca
- 5 Escadaria de acesso à esplanada

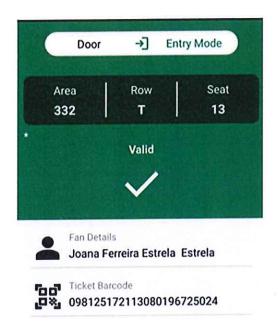
Os leitores utilizados serão o modelo Zebra TC27, que contam com a integração em tempo real com o sistema de controle de acesso. Os mesmos funcionam offline.

O leitor apresenta uma mensagem verde para ingressos válidos, conforme imagem abaixo:

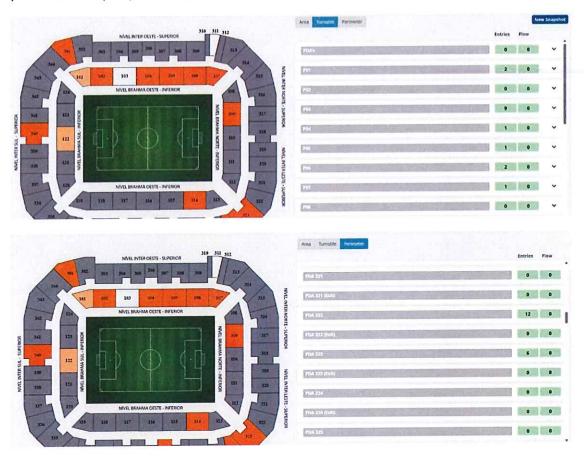
As informações de leitura de perímetro e queima de ingresso para acesso ao estádio podem ser visualizadas em tempo real conforme dashboard abaixo pelo sistema de controle de acesso. As telas de checagem estão exemplificadas abaixo, no mapa onde está cinza nenhum torcedor dos blocos acessou o estádio, a medida que eles vão acessando os setores vão ficando mais coloridos. Na coluna lateral podemos ver por portão ou PDA os números de acessos e validações.

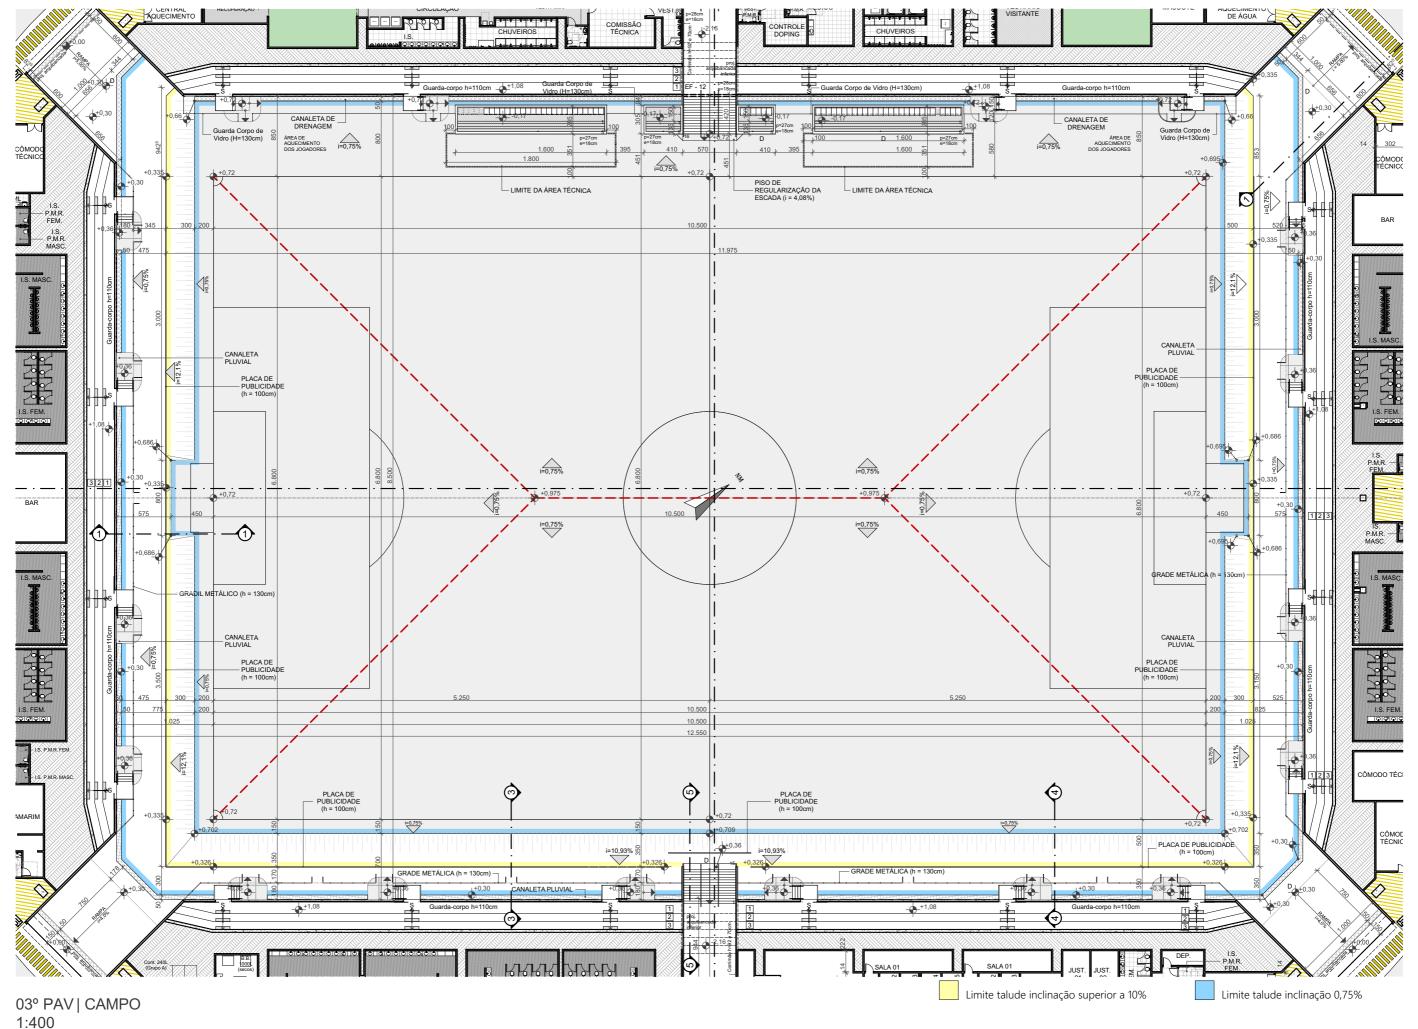
CONTEÚDO: 03º PAV | CAMPO ARQUIVO: GERAL - PLANTA

Nota técnica da instalação dos gradis fixos em campo
