**LAUDO DE ENGENHARIA ESTRUTURAL  
CONFORME PORTARIA 20 DE 17 DE MAIO  
DE 2023 – SECRETARIA NACIONAL DE  
ESPORTES E LEI 14.597 – LEI GERAL DO  
ESPORTE**

**LAUDO DE ENGENHARIA,  
ACESSIBILIDADE E CONFORTO DO ESTÁDIO  
JOAQUIM HENRIQUE NOGUEIRA – ARENA  
DO JACARÉ**

# LAUDO DE ESTABILIDADE ESTRUTURAL

NOME DO ESTÁDIO: Estádio "Joaquim Henrique Nogueira"

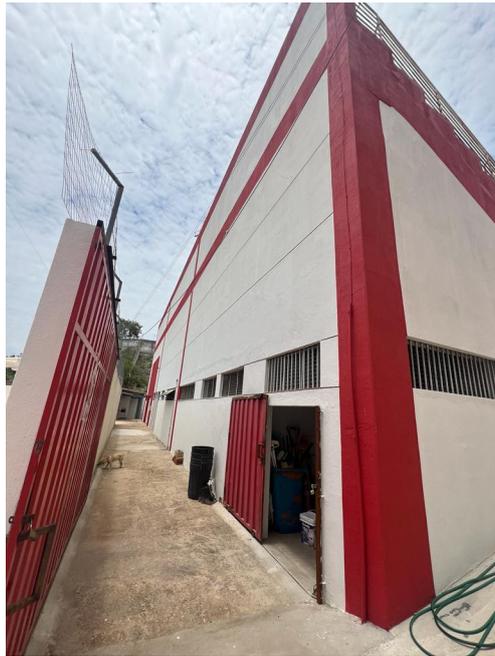
Figura 1 - Imagem lateral direita do BLOCO E

Quanto às patologias estruturais que haviam sido identificadas em vistoria anterior, em especial as trincas e rachaduras no Bloco E, foi observado que se tratava de trincas na alvenaria decorrentes do abatimento do solo devido a drenagem insuficiente que eram provenientes do Setor 01, que escoava para frente do Bloco E e se infiltrava para o solo, causando o abatimento do mesmo, infiltração essa que foi sanada. Contudo, estas trincas não afetaram a estrutura de concreto armado, apenas a alvenaria de vedação dos fundos do Bloco E, não afetando assim a estrutura da arquibancada, sendo que estas trincas já foram sanadas e a alvenaria de vedação encontra-se em perfeito estado, conforme fotos abaixo:
