## INSTRUMENTO DE VERIFICAÇÃO Informações Gerais

## 2. CARACTERÍSTICAS GERAIS DO ESTÁDIO

# INSTRUMENTO DE VERIFICAÇÃO Sistemas Vistoriados

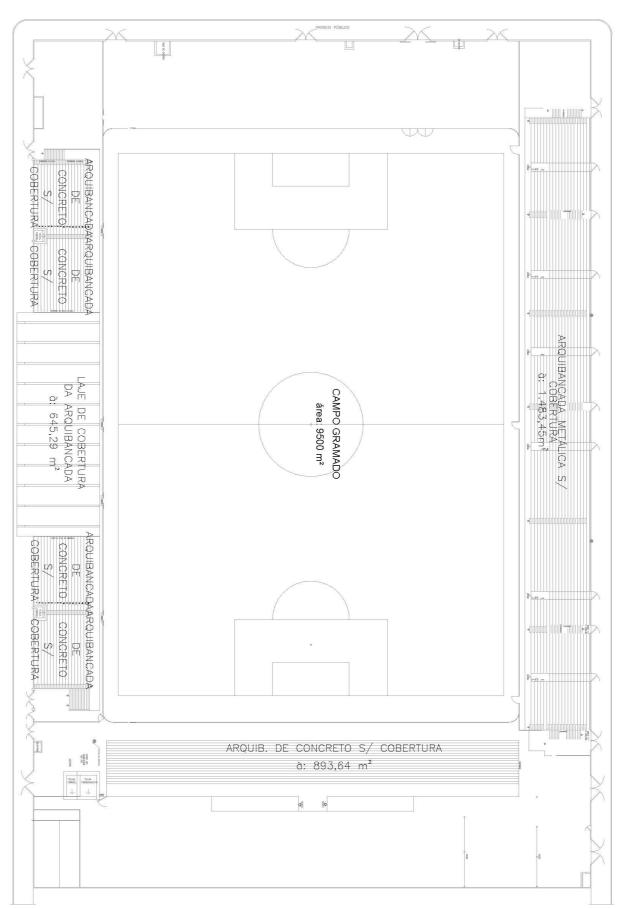
# 3. CROQUI DO ESTÁDIO

O estádio possui área construida de 5.249,03m², onde abrange as áreas administrativos e arquibancadas e campo gramado descoberto com área de 9.500,00m².

Existem 4 setorização para recebimento de público, sendo:

- (1) Metálica possuindo 10 portões com capacidade de receber 3.978 pessoas.
- (2) Cadeiras possuindo 1 portão com capacidade de receber 900 pessoas.
- (3) Geral possuindo 2 portões com capacidade de receber 2.000 pessoas.
- (4) Cimento possuindo 2 portões com capacidade de receber 1.800 pessoas.

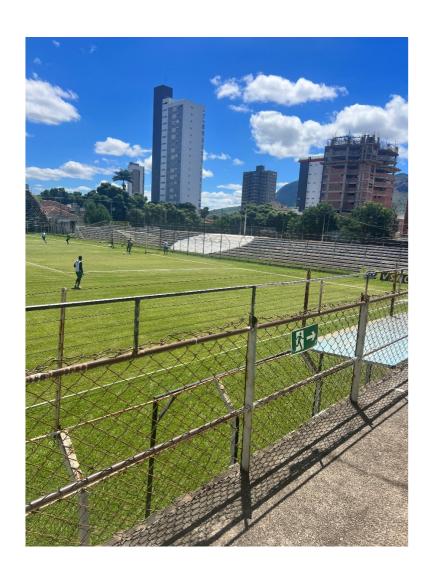
# Caracterização da Anomalia (Menu C)

Avaria nos chumbadores nas alvenarias;
	Avaria nos chumbadores nas lajes;
	Pontos de corrosão com desgaste excessivo das seções metálicas;
	Pontos de corrosão com desgaste excessivo dos elementos de fixação, solda, parafusos;
	Superfícies pontiagudas e elementos soltos;
<b>Y</b>	Distâncias entre montantes de guarda corpos inadequados quanto a aspectos de segurança;
	Más condições de parafusos e pregos;
	Parafusos e pregos oferecendo risco de contato direto com o usuário em elementos

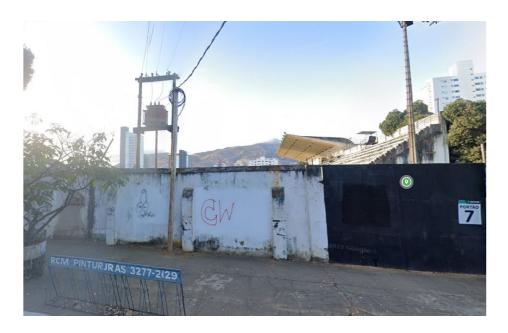
Subestação com transformador 150kva instalado em cruzetas e postes, com entrada aérea.

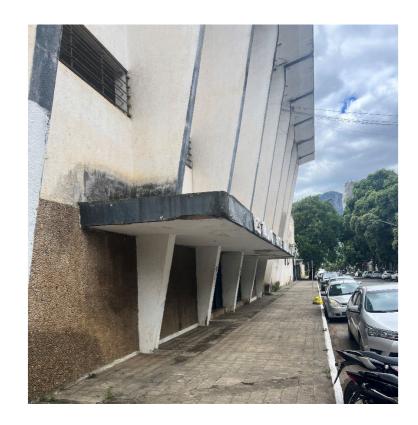
### 9.1.4.1 Identificação do acesso (portão ou entrada):

### 9.1.4.2 Este passeio/calçada apresenta alguma anomalia?

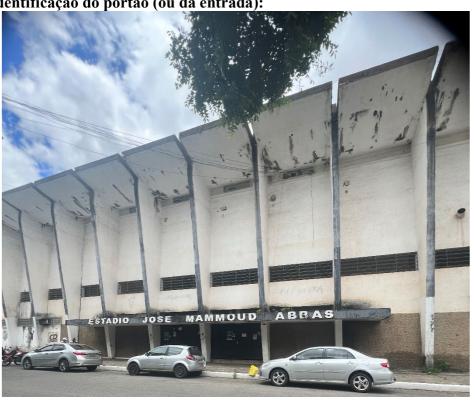
# 9.1.5 ENTRADAS DO ESTÁDIO EM NÍVEL (Normas ABNT NBR 9050:2015; 9077:2001 e 14077:1998) 9.1.5.1 Identificação do portão (ou da entrada):

9.1.5.2	Esta entrada apresenta alguma anomalia?
	Sim
$\mathbf{Y}$	Não
9.1.5.3	Esta entrada apresenta alguma falha?
	Sim
<b>□</b>	Não

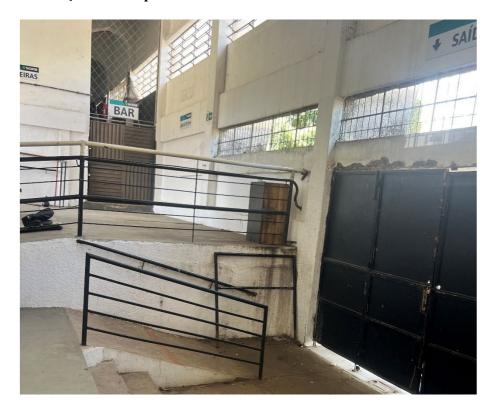
#### 9.1.6.2 Identificação da rampa:

O anel de sinalização do corrimão estava danificado.		
$\mathbf{V}$	Não havia sinalização tátil de alerta junto ao início e final da rampa.		
	A sinalização tátil de alerta da rampa estava danificada.

A sinalização tátil de alerta da rampa era inadequada.
	A rampa não possui paredes laterais, nem guia de balizamento nemsinalização tátil.
	A rampa possui sinalização tátil direcional mas não possui a sinalização dealerta nas mudanças de direção da sinalização direcional.
	A sinalização tátil direcional da rampa estava em mau estado deconservação.
	A sinalização tátil direcional da rampa não era adequada.
	Outra falha.
9.1.6.7	Classificação das Falhas
$\Box$	Planejamento
	Execução
	Operacionais
	Gerenciais
9.1.6.8	Classificação do Risco
	Mínimo
	Médio
	Crítico
9.1.7	ENTRADAS DO ESTÁDIO POR ESCADAS (Norma ABNT 9050:2015 e 14077:1998)
9.1.7.1	Existe escada de acesso ao estádio?
$\mathbf{Y}$	Sim
	Não
9.1.7.2	Identificação da escada:

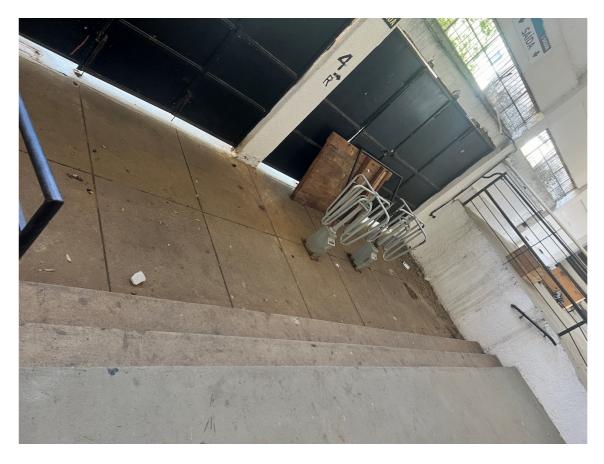
9.1.7.3	Esta escada apresenta alguma anomalia?
	Sim
$\mathbf{Y}$	Não
9.1.7.6	Esta escada apresenta alguma falha?
$\checkmark$	Sim

A sinalização de pavimento em frente à escada não tem dimensões ou cores adequadas.
	Outra falha.
9.1.7.8	Classificação das Falhas
$\mathbf{Y}$	Planejamento
	Execução
	Operacionais
	Gerenciais

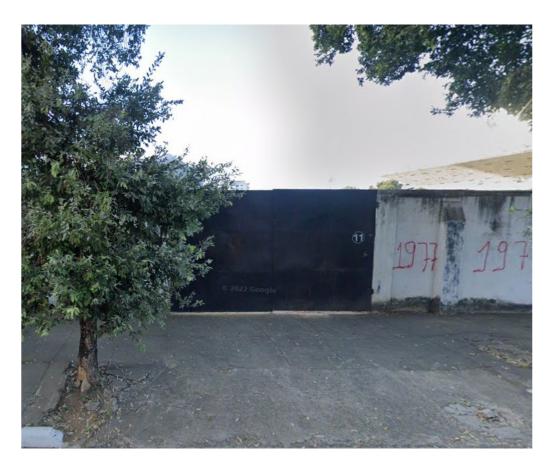
9.1.7.9	Classificação do Risco
<b>Y</b>	Mínimo
	Médio
	Crítico
	ACESSOS PARA AMBULÂNCIAS (Normas ABNT NBR 9050:2015; 9077:2001; 14077:1998 e 13434-1:2004)  Existe pelo menos um portão por onde entre uma ambulância? (Neste o observar largura e altura livres do portão).
<b>Y</b>	Sim
	Não

#### 9.1.8.7 Há anomalias no acesso da ambulância?

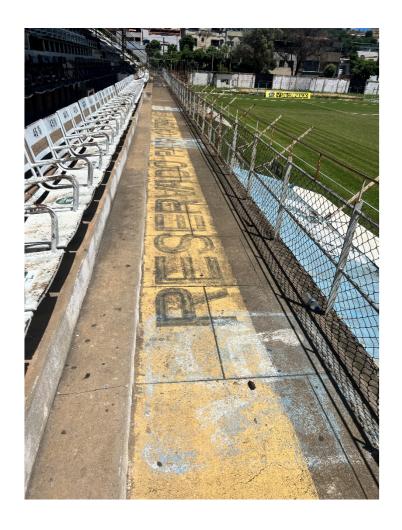
9.2.1 Identificação da circulação:

9.2.1.1	Esta circulação apresenta alguma anomalia?
	Sim
$\mathbf{\underline{\checkmark}}$	Não
9.2.1.1	Esta circulação apresenta alguma falha?
$\triangleright$	Sim
	Não
9.2.1.2	Caracterização de falha
	Não há piso tátil dealerta nas mudanças de direção da circulação.
	O piso tátil de alerta não temcor contrastante com o piso adjacent

elevadores).
	O piso tátil direcional não tem cor contrastante com o pisoadjacente.
	O piso tátil direcional não tem as dimensões adequadas.
	O piso tátil direcional não está em bom estado de conservação.
	O desnível superior a 5 mm e inferior a 15 mm é rampado mas não estásinalizado.
	As superficies rampadas apresentam acabamento danificado.
	A sinalização tátil do desnível superior a 5 mm não tem as dimensõesadequadas.
	A sinalização tátil do desnível superior a 5 mm não está em bom estado de conservação.
	A sinalização tátil do desnível superior a 5 mm não é de cor contrastante como piso adjacente.
	Existem desníveis no passeio superiores a 15 mm que não estão sinalizadoscomo degraus.
	A sinalização tátil do desnível superior a 15 mm não tem as dimensões adequadas.
	A sinalização tátil do desnível superior a 15 mm não está em bom estado de conservação.
	A sinalização tátil do desnível superior a 15 mm não é de cor contrastante como piso adjacente.

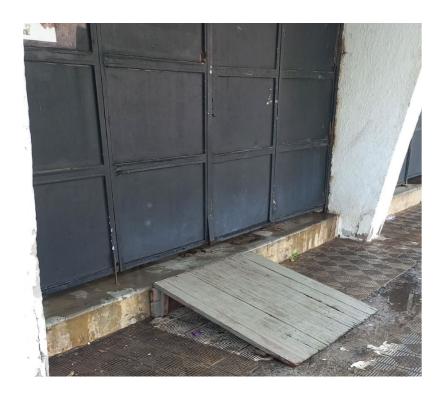
Outra falha.
9.2.1.3	Classificação das Falhas
$\mathbf{Y}$	Planejamento
	Execução
	Operacional
	Gerencial
9.2.1.4	Classificação do Risco
	Mínimo
	Médio
	Crítico
	ORTAS ACESSÍVEIS (por onde circulam PCD) (Normas ABNT 9050:2015; 001; 14077:1998 e 13434-2:2004) Identificação da porta ou portão:

9.3.1.1 Há anomalias nesta por	ta	1?
--------------------------------	----	----

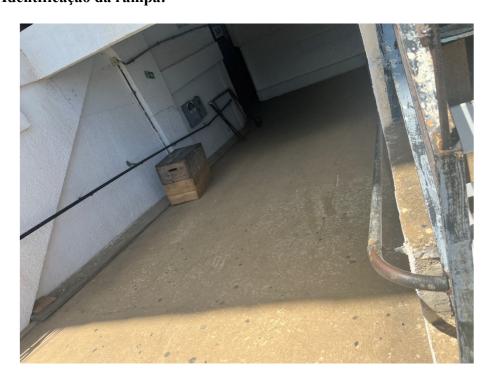
## 9.4.1.2 Identificação da rampa:

## 9.4.1.3 Esta rampa apresenta alguma anomalia?

☐ Sim
☑ Não
0.4.1.6 Esta rampa apresenta alguma falha?
✓ Sim
□ Não
<ul><li>O.4.1.7 Caracterização de falha</li><li>☐ A guia de balizamento está em mau estado de conservação</li></ul>
_ ,
✓ A rampa é acessível mas não possui a Sinalização Internacional de Acessibilidade.
<ul> <li>☐ A Sinalização Internacional de Acessibilidade está em mau estado de conservação.</li> </ul>
☐ A Sinalização de Acessibilidade está em posição de poucavisibilidade.
☐ A Sinalização Internacional de Acessibilidade não é a recomendada emnorma.
☐ A Sinalização Internacional de Acessibilidade tem dimensões muito pequenas, dificultando a visibilidade.
☐ O corrimão da rampa não possui sinalização em Braille nem anel de textura contrastante com a do corrimão, indicando início, final, mudanças de direção.
☐ A sinalização em Braille do corrimão da rampa estava em mau estado de conservação.
☐ A sinalização em Braille do corrimão da rampa apresentava os caracteres em relevo muito juntos, dificultando a leitura tátil.

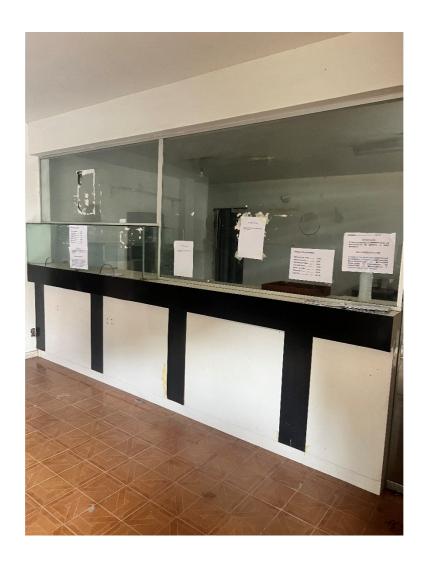
9.9.1.1 Identificação do guichê:

## 9.9.1.2 Há anomalias neste guichê?

- **✓** Sim
- □ Não

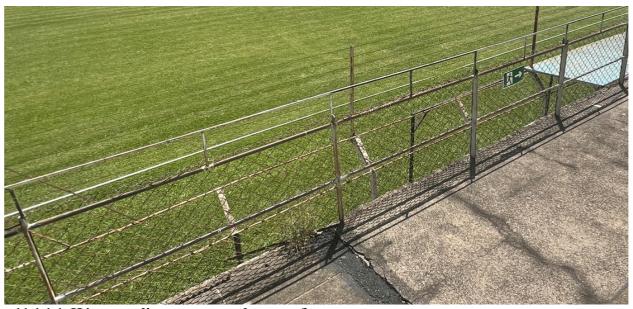
#### 11.1 Identificação do guarda-corpos (localização do mesmo):

11.1.1.1 Há anomalias neste guarda-corpo?

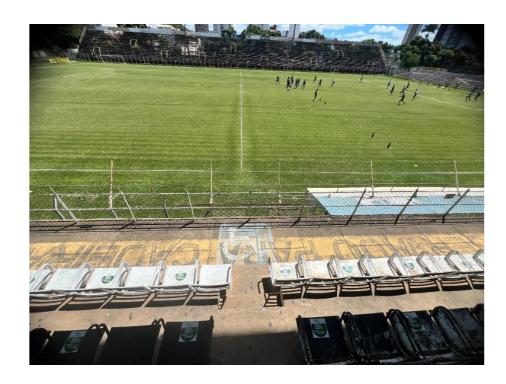
## 13.1.1.6 Neste setor quantos são os espaços reservados para pessoas em cadeira de rodas (P.C.R.)?

Não existe espaços reservados, podendo ser a quantidade demandada.

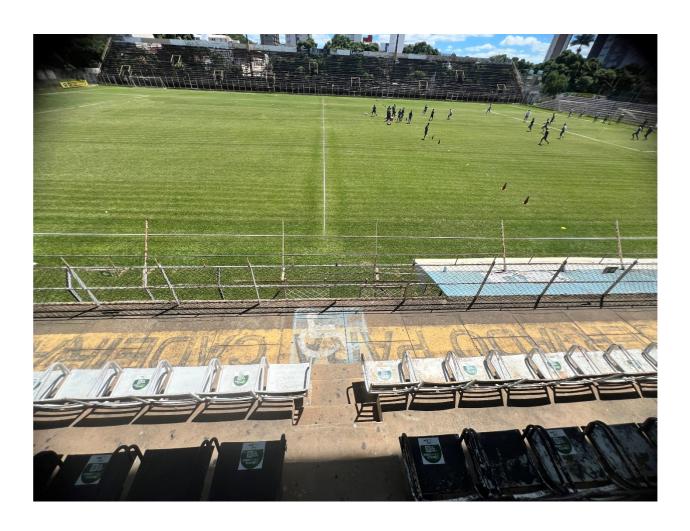
18.5.1.4 Este espaço apresenta alguma falha?	
☐ Sim	
☑ Não	
18.6 CONFORTO PARA O PESSOAL DOS MEIOS DE COMUNICAÇÃO NO ENTORNO DO ESTÁDIO	
18.6.1 Há espaço para mídia no entorno do estádio?	
☑ Sim	
□ Não	
18.6.1.1 Este espaço apresenta alguma anomalia?	
☐ Sim	
ĭ Não	
18.6.1.4 Este espaço apresenta alguma falha?	
☐ Sim	
☑ Não	
19 QUANTO AO CAMPO DE FUTEBOL 19.1 O gramado apresenta alguma anomalia?	
☐ Sim	
→ Não

### 19.1.1.1 O gramado apresenta alguma falha?

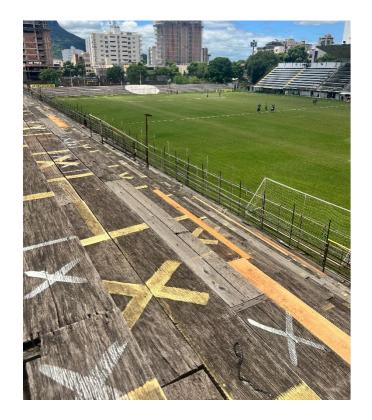
Poltrona estofada retrátil, com acessórios (porta-copos, tomadas, etc.)
Cadeira individual dobrável, com encosto.
Cadeira individual fixa, com encosto.
Cadeira individual fixa, sem encosto.

$\checkmark$	Bancos contínuos de concreto ou madeira (arquibancada comum).
4.1	Est	es assentos apresentam alguma anomalia?
		Sim
	ightharpoons	Não
4.1	.1.2	Estes assentos apresentam alguma falha?
		Sim
	$\checkmark$	Não
4.1	.1.3	Há sanitários neste setor?
		Sim
		Não
4.1	.1.4	Os sanitários apresentam alguma anomalia?
		Sim
	$\mathbf{Y}$	Não
4.1	.1.7	Os sanitários apresentam alguma falha?
		Sim
	$\mathbf{\underline{M}}$	Não
- /		VEODEO VICUAL
		NFORTO VISUAL visão do campo de jogo apresenta alguma anomalia?
		Sim
	$\mathbf{Y}$	Não
5.1.	1.3	O estádio dispõe de placares?
		Sim, do tipo eletrônico.
	$\leq$	Sim, do tipo manual.
		Não há placares no estádio.
5.2	o į	olacar manual apresenta alguma anomalia?
		Sim
	$\mathbf{Y}$	Não
5.2	1.2	O placar manual apresenta alguma falha?
	П	Sim

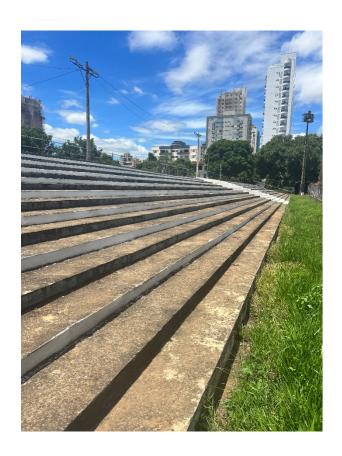
Poltrona estofada retrátil, com acessórios (porta-copos, tomadas, etc.)
		Cadeira individual dobrável, com encosto.
		Cadeira individual fixa, com encosto.
		Cadeira individual fixa, sem encosto.
	$\checkmark$	Bancos contínuos de concreto ou madeira (arquibancada comum).

4.3	Est	es assentos apresentam alguma anomalia?
		Sim
	$\mathbf{V}$	Não
4.1	.1.8	Estes assentos apresentam alguma falha?
		Sim
	$\checkmark$	Não
4.1	.1.9	Há sanitários neste setor?
•••		Sim
		Não
<b>4</b> 1	1 1	A — Os sanitários anresentam alguma anomalia?

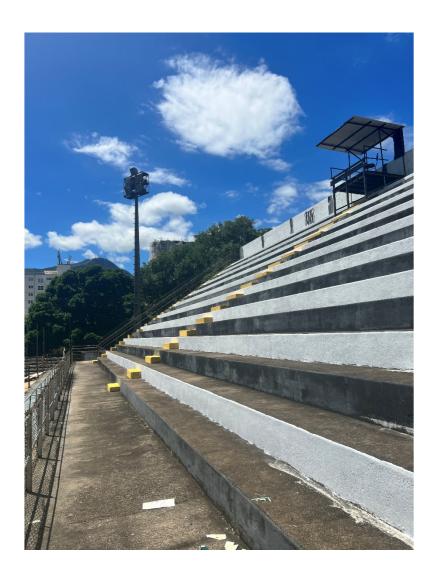
Poltrona estofada retrátil, com acessórios (porta-copos, tomadas, etc.)	
		Cadeira individual dobrável, com encosto.	
		Cadeira individual fixa, com encosto.	
		Cadeira individual fixa, sem encosto.	
	$\checkmark$	Bancos contínuos de concreto ou madeira (arquibancada comum).

4.4	Est	es assentos apresentam alguma anomalia?	
		Sim	
	$\checkmark$	Não	
4.1	.1.1	1 Estes assentos apresentam alguma falha?	
		Sim	
	$\overline{\mathbf{M}}$	Não
