**LAUDO DE ENGENHARIA,  
ACESSIBILIDADE E CONFORTO DO ESTÁDIO  
ANTÔNIO GUIMARÃES DE ALMEIDA -  
ALMEIDÃO**

# LAUDO DE ESTABILIDADE ESTRUTURAL

NOME DO ESTÁDIO: Estádio Antônio Guimarães de Almeida

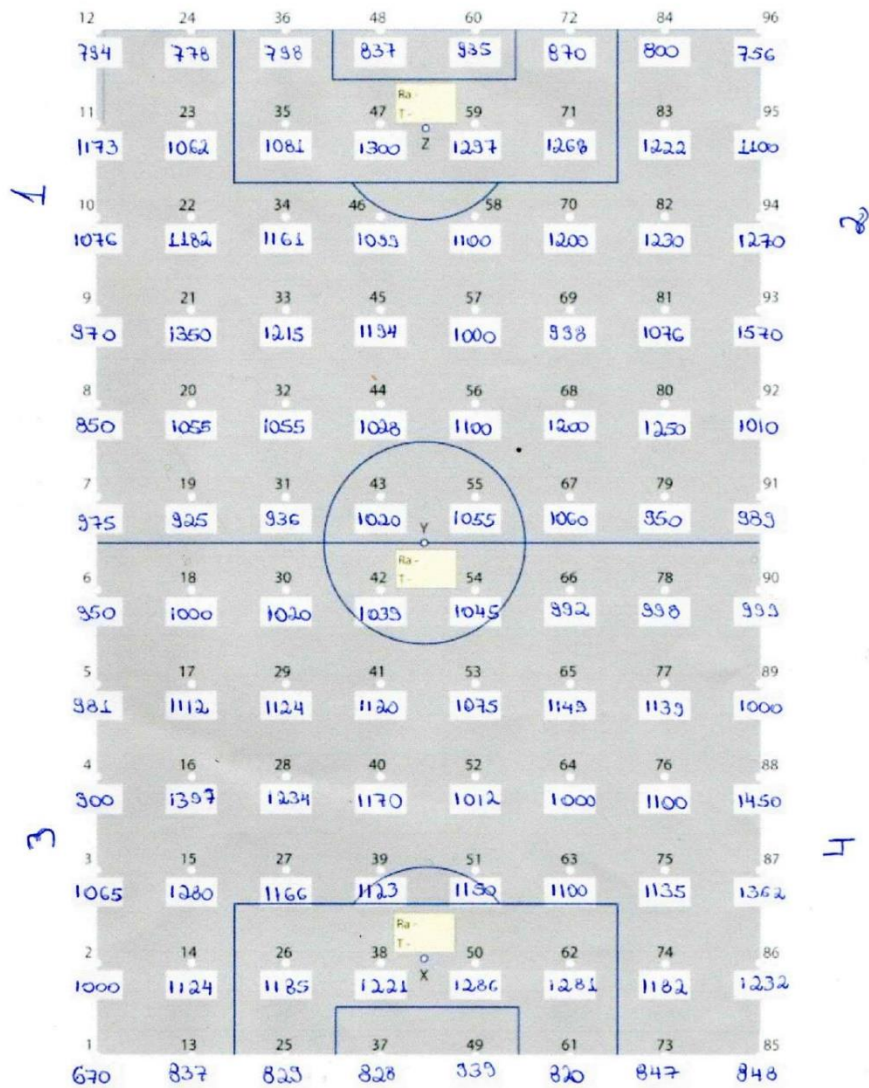
**1.14. Template for recording horizontal illuminance measurements (Eh, Ra, T)**

Na figura 2 é possível visualizar os valores medidos em campo.

12	24	36	48	60	72	84	96
734	778	798	837	935	870	800	756
11	23	35	47	59	71	83	95
1173	1062	1081	1300	1237	1268	1222	1100
10	22	34	46	58	70	82	94
1076	1182	1161	1053	1100	1200	1230	1270
9	21	33	45	57	69	81	93
970	1360	1215	1134	1000	938	1076	1570
8	20	32	44	56	68	80	92
850	1055	1055	1028	1100	1200	1250	1010
7	19	31	43	55	67	79	91
975	925	936	1020	1055	1060	950	933
6	18	30	42	54	66	78	90
950	1000	1020	1035	1045	992	998	993
5	17	29	41	53	65	77	89
981	1112	1124	1120	1075	1143	1139	1000
4	16	28	40	52	64	76	88
900	1397	1234	1170	1012	1000	1100	1450
3	15	27	39	51	63	75	87
1065	1280	1166	1123	1130	1100	1135	1362
2	14	26	38	50	62	74	86
1000	1124	1185	1221	1286	1281	1182	1232
1	13	25	37	49	61	73	85
670	837	823	828	939	820	847	848
