ANEXO II

LAUDO DE VISTORIA DE ENGENHARIA, ACESSIBILIDADE E CONFORTO

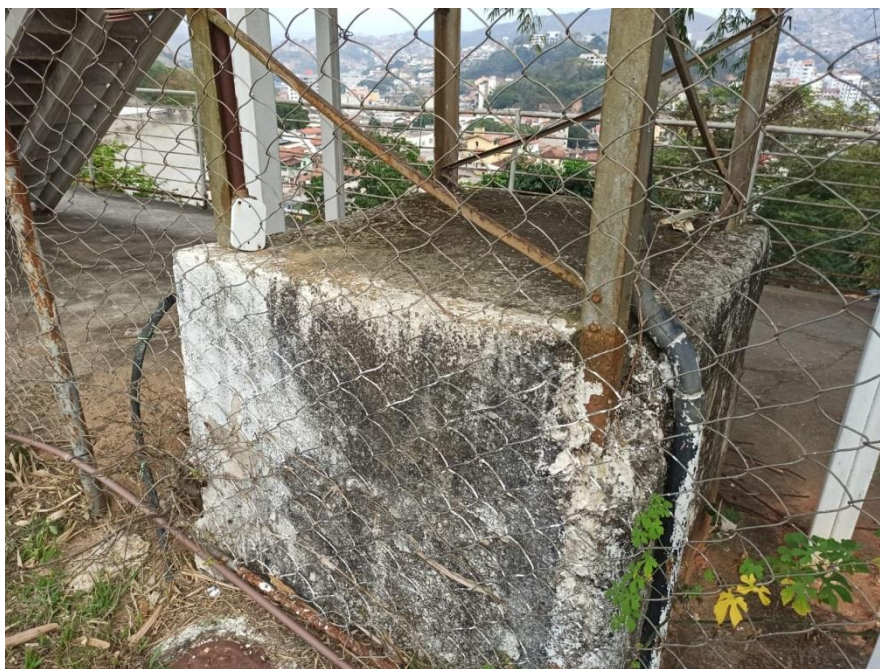
Foto 53: Estrutura de sustentação de uma das torres de iluminação

A Estrutura metálica de sustentação de uma das torres de iluminação está exposta em sua base. Fazer correção em um prazo máximo de 120 dias

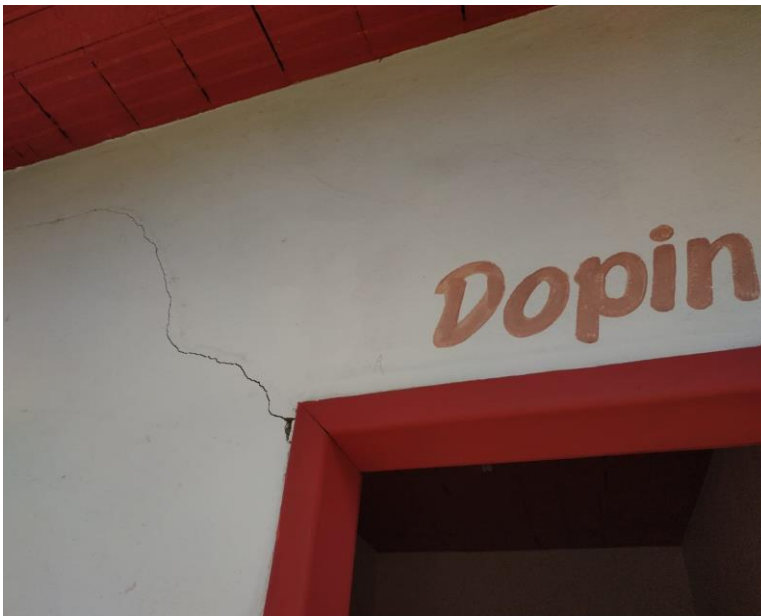
Foto 36- Trinca parede prédio Cabines de Rádio/TV

Conforme fotos existem trincas em alguns pontos das estruturas acima, características de recalques, providenciar reforço estrutural da fundação em um prazo máximo de 120 dias.

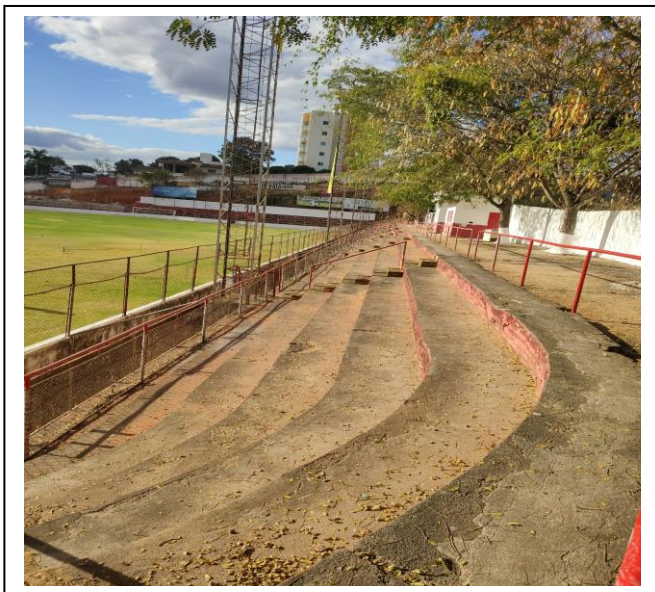
Foto 18 : Arquibancadas com sinais de deterioração

As arquibancadas devem ser reformadas em um prazo máximo de 120 dias

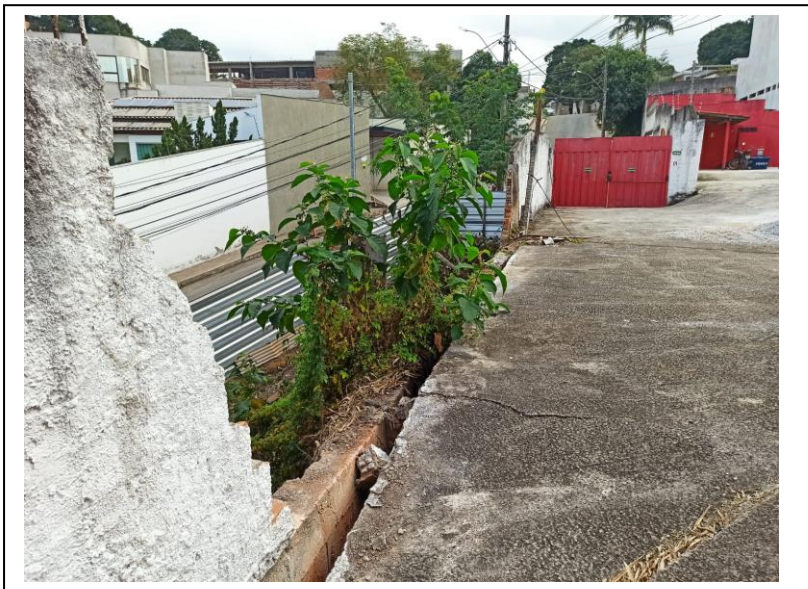
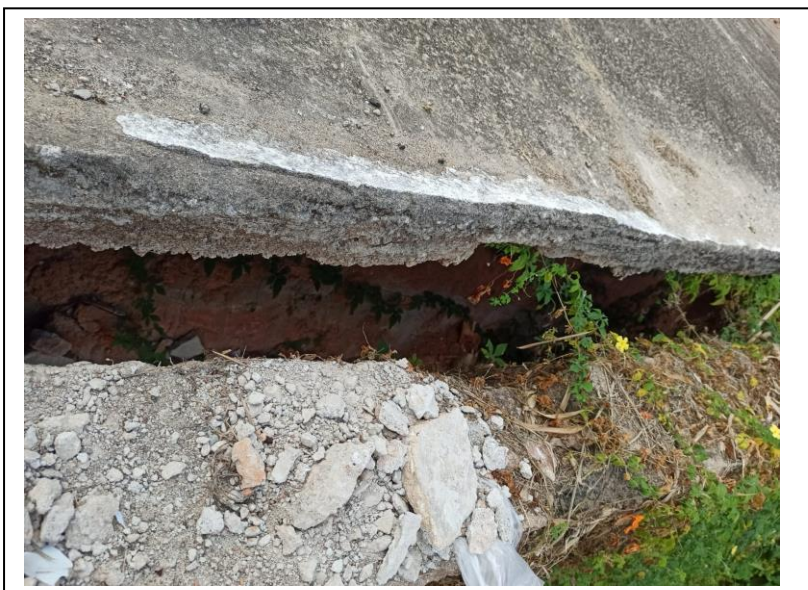
Foto 31 : Estacionamento jogadores e comissão totalmente comprometida

Observação: A área de estacionamento conforme foto acima deverá ser totalmente interdita, visto o comprometimento da estrutura e seu colapso, até que seja feito os reparos adequados, dentro das Normas Técnicas e de Segurança vigentes, tais obras deverão ser executados em um prazo máximo de 120 dias.

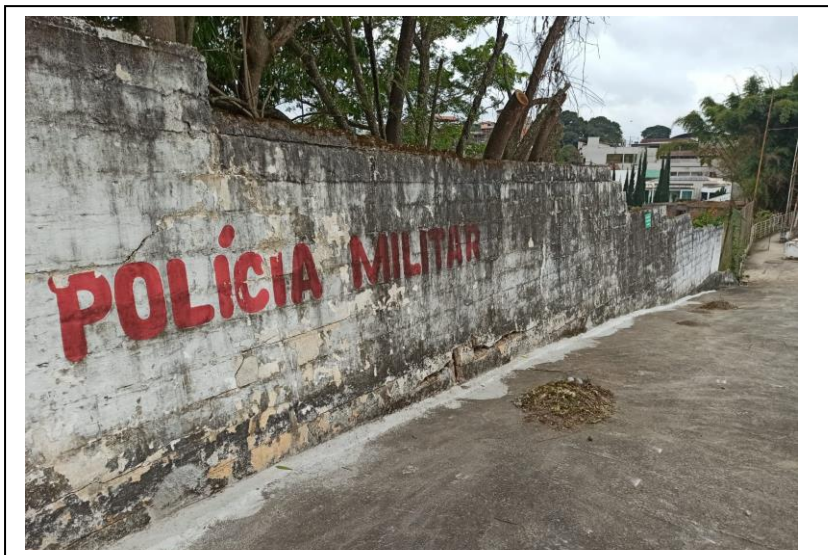
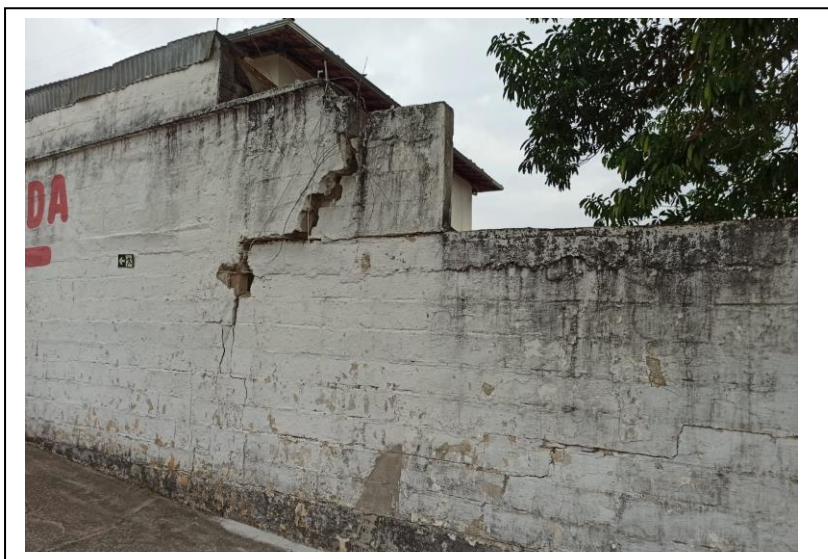
Foto 50- Muro com estrutura comprometida

Observação: A área de estacionamento da Polícia Militar conforme foto acima deverá ser totalmente interdita e demolida, visto o comprometimento da estrutura, a interdição se fará em suas duas faces do lado do Estádio e do lado do terreno vizinho, uma vez que temos a presença de imóveis extremantes como o muro em questão. O muro deverá ser demolido totalmente, inclusive a fundação, para a sua reconstrução, dentro dos padrões de Segurança e das Normas vigentes, tais obras deverão ser executados em um prazo máximo de 120 dias.

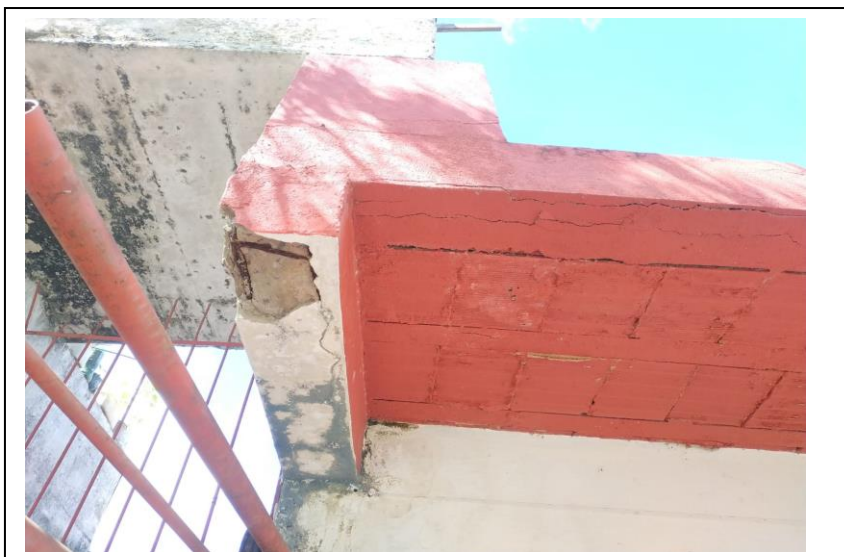
Foto 11: Marquise com Armação Exposta

Observação: Conforme foto acima, a marquise apresenta sua armação parcialmente exposta, sendo necessário o tratamento do aço e posterior recobrimento da armadura. O serviço deverá ser executado em um prazo máximo de 120 dias.

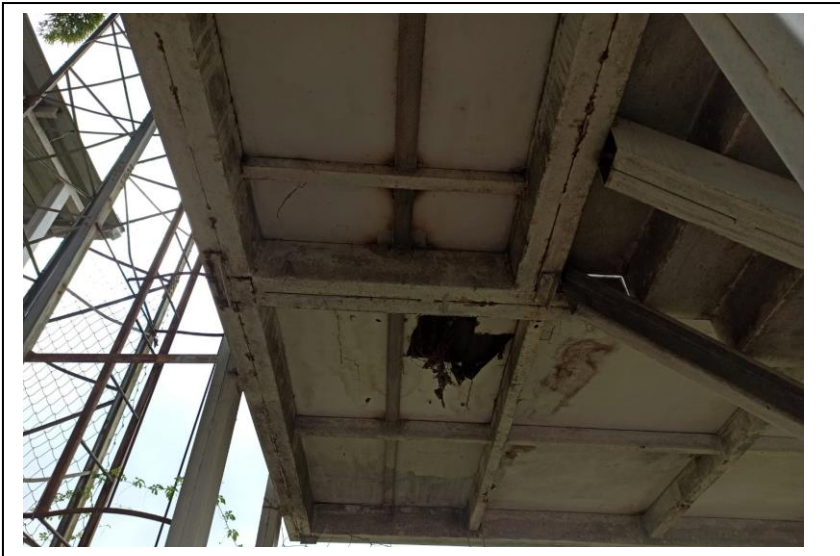
Foto 44 – Madeirites do piso comprometidos

Observações: Conforme fotos acima, os pisos em madeirites da estrutura metálica do camarote, cabines de rádio, estão deteriorados. Diante da situação os espaços do camarote e cabines de rádio devem ser interditados. A substituição dos madeirites deve ser feita respeitando as cargas que cada setor recebe, de acordo com as Normas Técnicas e de Segurança vigentes. Os serviços devem ser executados em um prazo máximo de 120 dias.

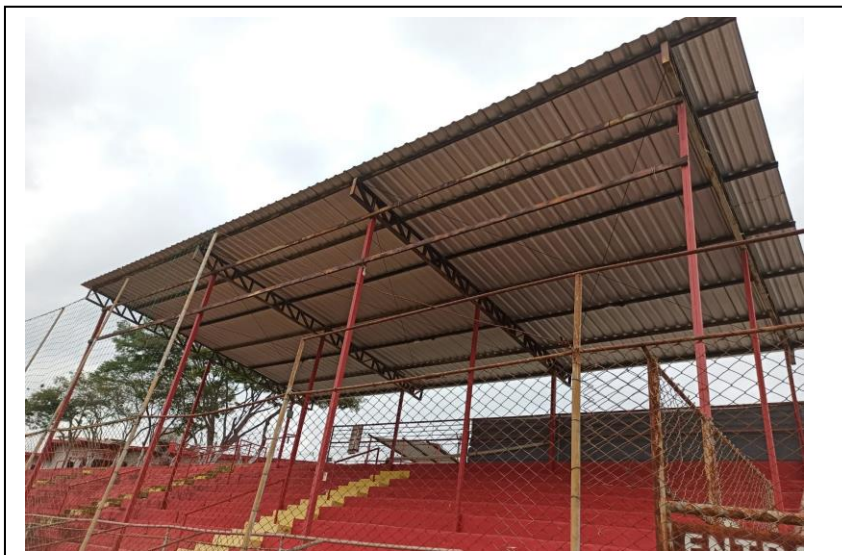
Foto 19 – Arquibancada Área VIP com alto grau de corrosão

Conforme foto acima, a cobertura da estrutura metálica encontra-se com certo grau de corrosão, sendo necessária a aplicação de pintura anticorrosiva, para proteção da estrutura. O serviço deverá ser executado em um prazo máximo de 120 dias.

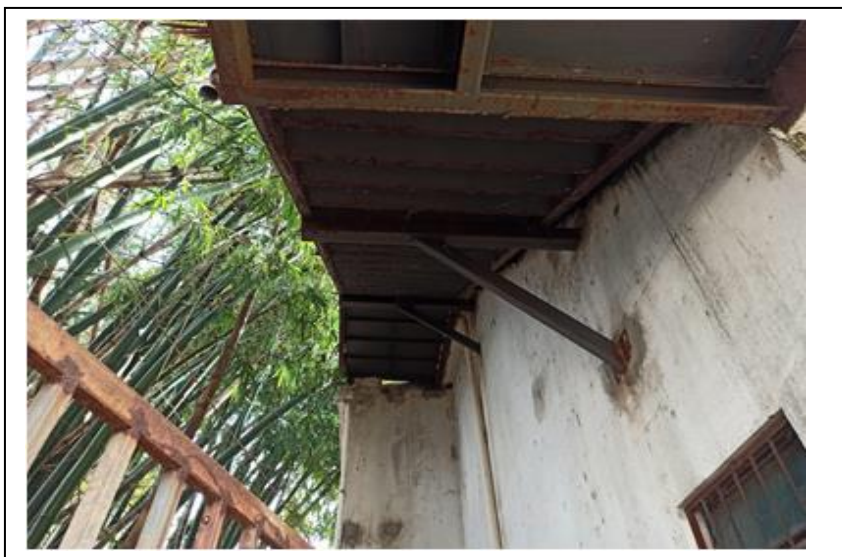
Foto 51 - Escada de acesso a cabines de rádio e área técnica comprometida

Conforme foto acima a escada de acesso a cobertura das cabines de rádio e adjacências encontra-se comprometida e o local deverá ser interditado. Desde modo solicita-se que seja feito um reforço estrutural na mesma em um prazo máximo de 120 dias.
