LAUDO DE SEGURANÇA

**ESTÁDIO BERNARDO
RUBINGER DE QUEIROZ**

2025

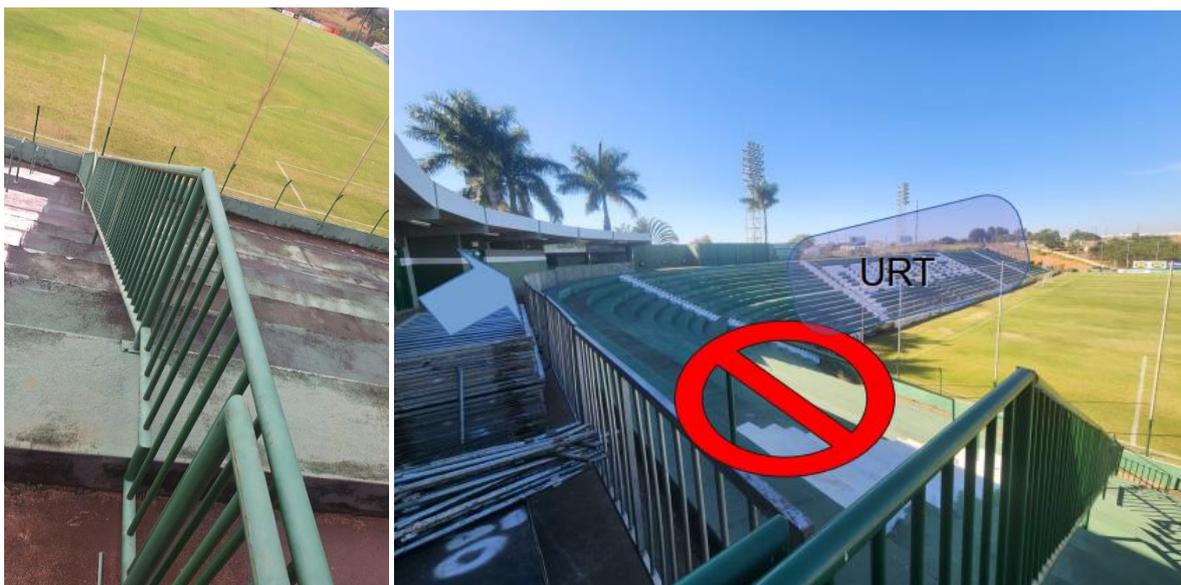
O estádio conta com uma separação de torcidas ineficiente, tratando-se de uma estrutura metálica com cerca de 50 centímetros de altura apenas. Segundo os dirigentes, é instalada uma estrutura adicional com gradis para distanciar o público da estrutura de separação em partidas com maior rivalidade entre as torcidas, sobretudo no clássico contra a URT o que, sob a perspectiva de segurança, não é recomendável. Foi sugerido que a estrutura divisória seja aumentada em altura para dificultar sua transposição, que atualmente pode ser feito sem dificuldade devido à sua baixa eficiência.

Restrição 1: Estrutura metálica separação de torcidas baixa e ineficiente.
Providências: Ampliar a altura da estrutura de separação entre as torcidas da casa e visitante, garantindo sua intransponibilidade.
Prazo: 120 dias.

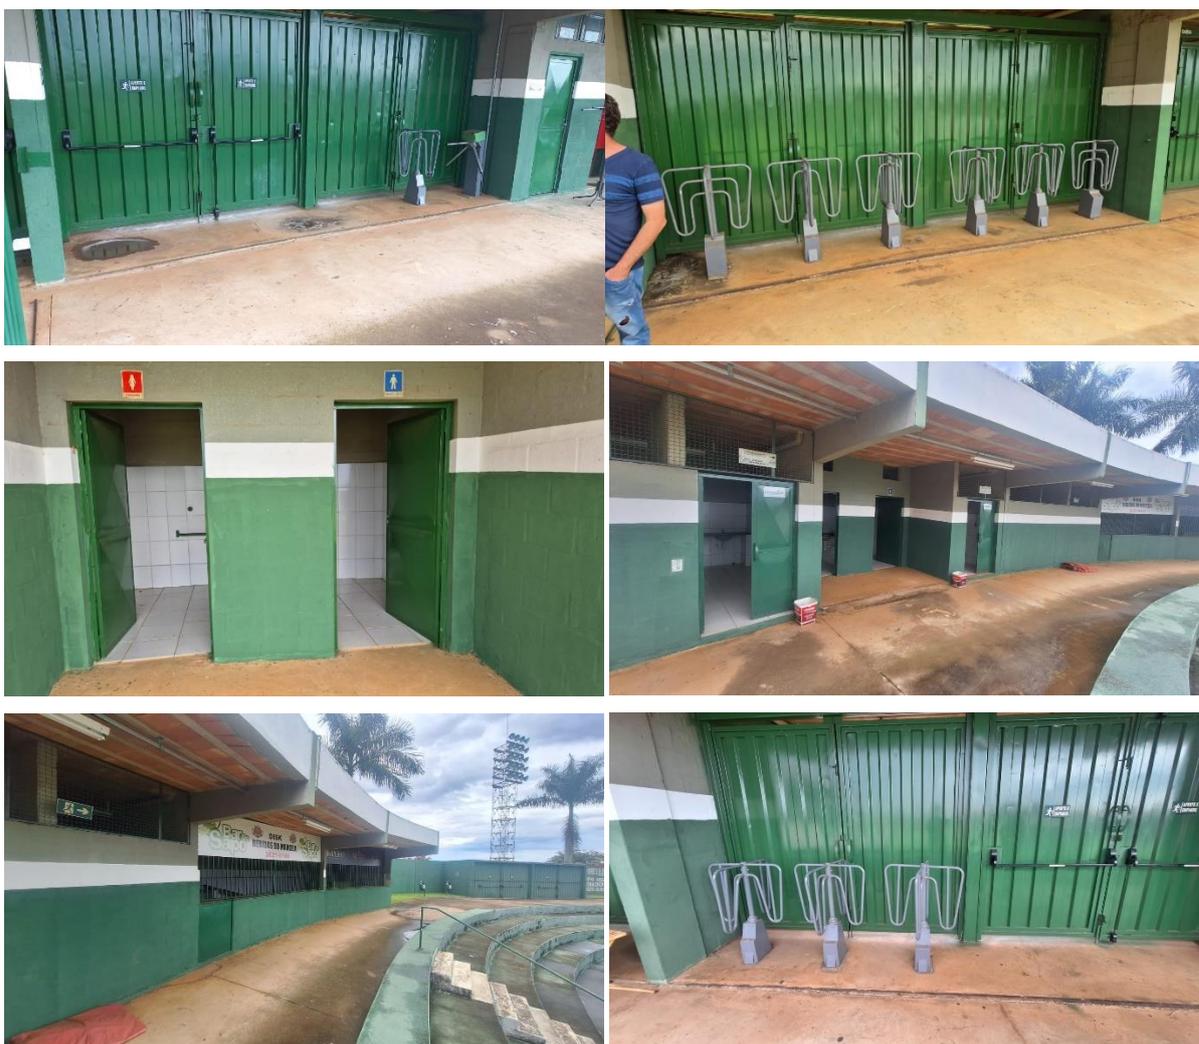
Apesar da fraca estrutura de separação entre as torcidas, há banheiros (masculino, feminino e PNE), bares, entrada com catracas e saídas de emergência específicas para cada torcida, impedindo o contato dos torcedores adversários durante os diversos momentos da partida.

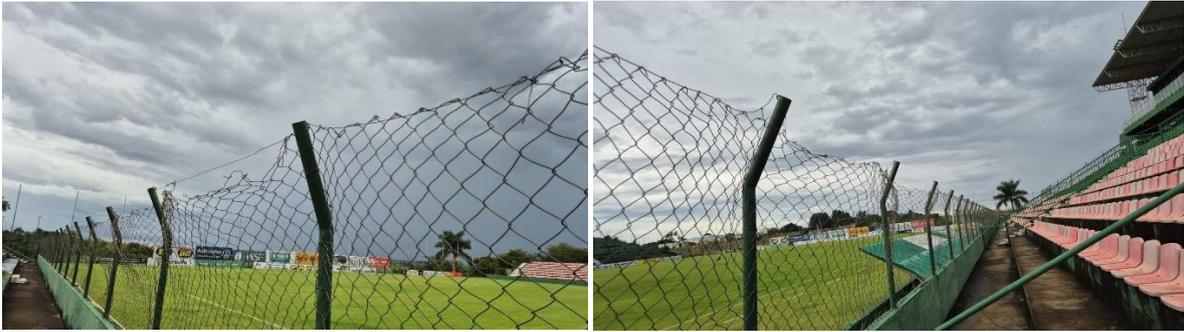
A estrutura dos vestiários, banheiros, bares, catracas, portões é adequada. Segundo os representantes do clube manutenções específicas são feitas anteriormente ao início do campeonato. Quanto ao alambrado, foi sugerida e aceita ação para manutenção no alambrado que separa o campo das torcidas, necessitando de pequenos reparos, como conserto de pontos em que os arames foram rompidos e revitalização das partes que apresentam afrouxamento da tela.

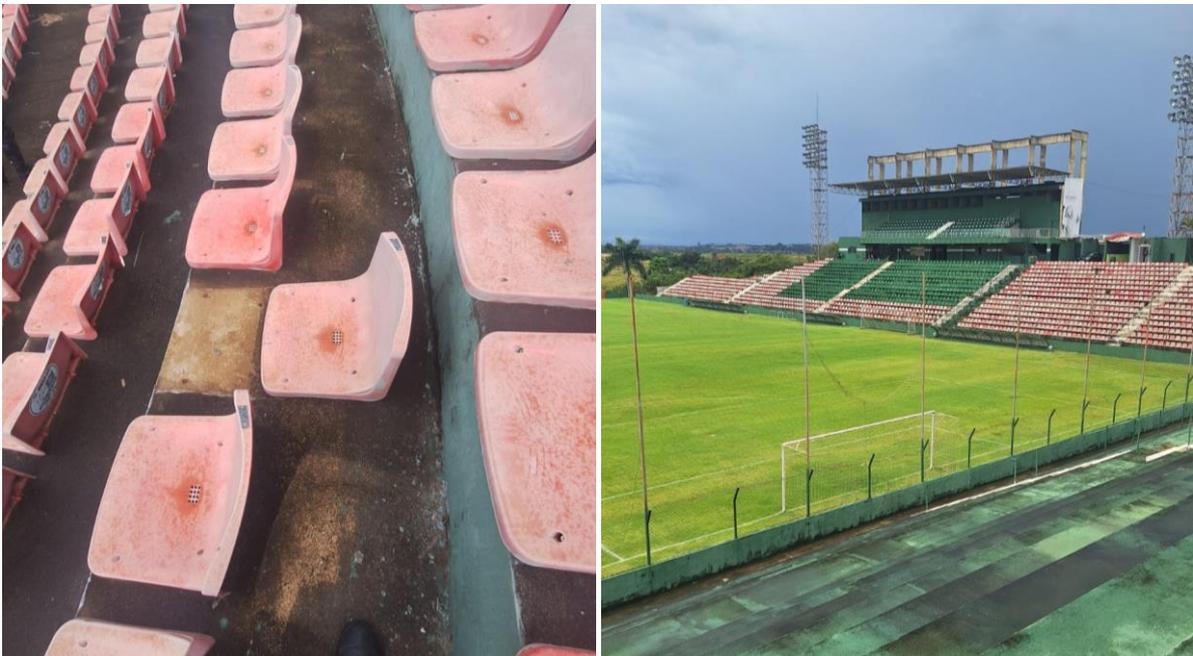
Para a torcida adversária há apenas arquibancada. Para a torcida da casa há área com arquibancada e outra com cadeiras, sendo que algumas delas estão se soltando. Os representantes do estádio alegaram que farão manutenção nas cadeiras antes do início do campeonato.

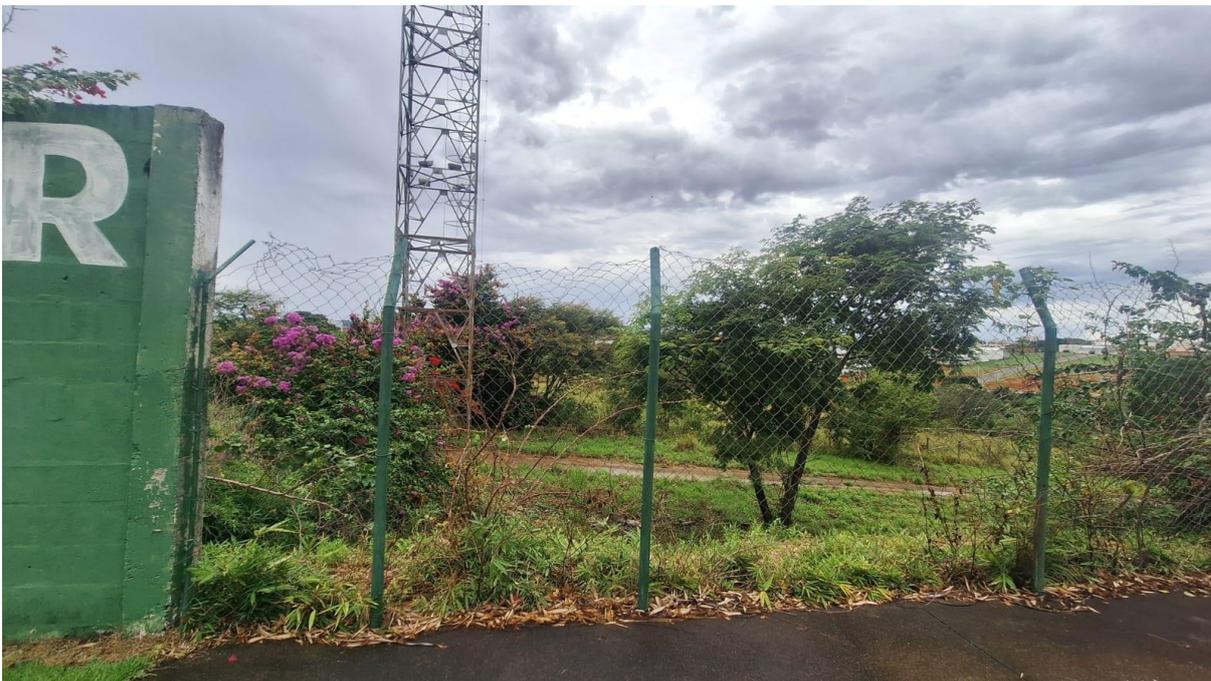
No local reservado para a torcida adversária há um alambrado que separa a parte interna do estádio da área por onde chega e sai a comissão técnica adversária. A transposição do alambrado permitiria o acesso de torcedores aos vestiários das equipes e da arbitragem. O alambrado encontra-se danificado e não apresenta muita dificuldade de transposição, sendo sugerido aos responsáveis que revitalizem a tela e incrementem os obstáculos na parte

superior, impedindo sua transposição.

Restrição 2: alambrado desgastado atrás das duas torcidas nas extremidades do estádio.
Providências: Restaurar a tela do alambrado e adicionar elementos que aumentem sua resistência. A transposição dessas áreas daria acesso, de um lado, ao local de entrada da equipe adversária e, do outro lado, ao local de entrada da equipe da casa e equipe de arbitragem.
Prazo: 120 dias.

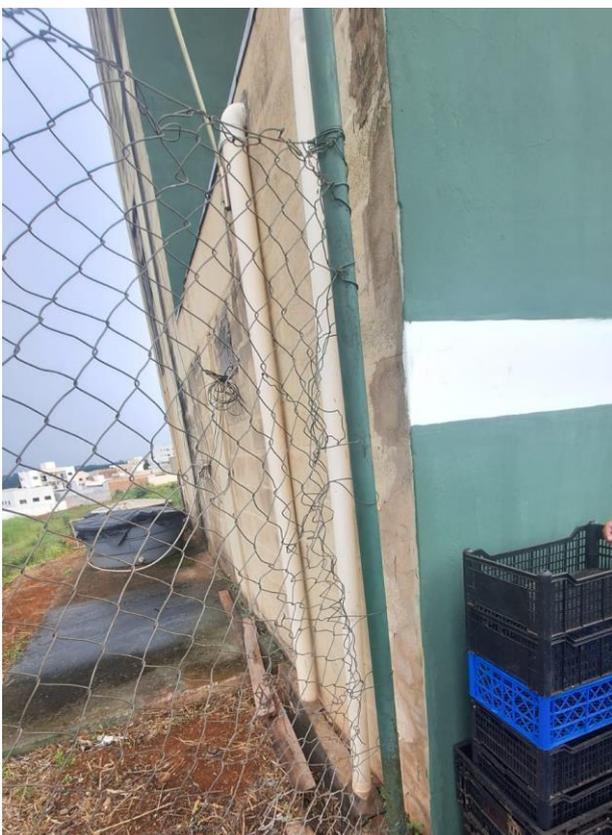
De forma idêntica, mas do outro lado do estádio, há um alambrado protegendo a parte externa do estádio por onde transita a comissão técnica do time da casa e a torcida da casa. Este alambrado também necessita de revitalização, buscando impedir acesso indevido de torcedores aos vestiários das equipes e arbitragem.

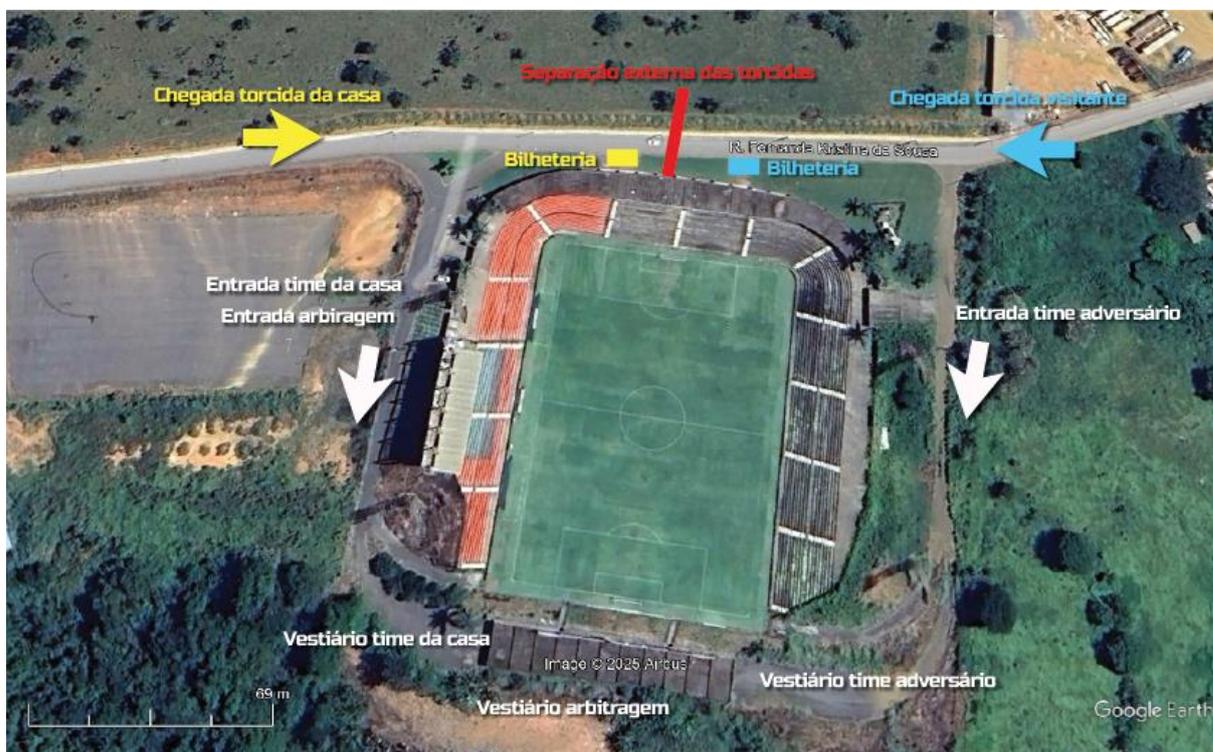
A parte externa do estádio a torcida adversária terá bilheteria e portões independentes e deverá acessar o estádio pela Avenida JK e Rua Fernanda Kristina de Souza. Após encerramento, sair pela Avenida JK. A torcida do Mamoré também terá bilheteria e portões independentes e deverá acessar o estádio pelo interior do bairro Ipanema sentido à Rua Fernanda Kristina de Souza. Após encerramento sair pelo bairro Ipanema.
