LAUDO DE SEGURANÇA

ESTÁDIO ANTÔNIO GUIMARÃES DE ALMEIDA

Tombos
2025

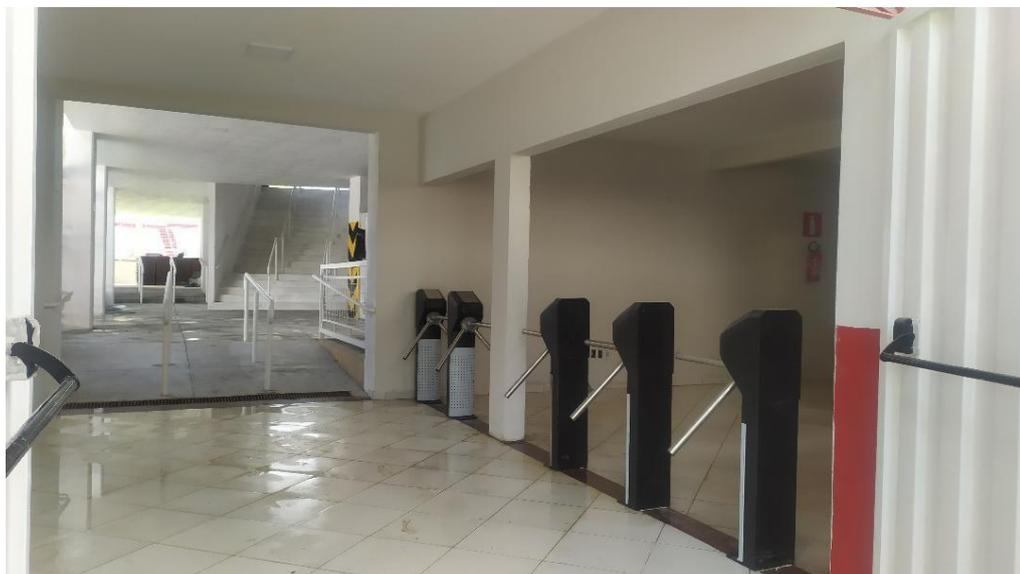
O estádio realizou melhorias no acesso dos visitantes e torcedores locais, instalando catracas eletrônicas novas e modernas, conforme se vê na foto anexa. As catracas em modelo antigo encontram-se apenas afixadas no portão de acesso lateral ao estádio, o qual será utilizado apenas em jogos com maior previsão de torcedores. As referidas catracas encontram-se em bom estado de conservação e são aferidas pelo órgão competente. Existem barreiras físicas entre uma catraca e outra, impedindo que pessoas de compleição física menor passem por elas sem que as roletas girem e sejam contabilizadas. Com a instalação de catracas eletrônicas é possível computar de maneira ainda mais precisa o público pagante e evitar fraudes ou outras práticas que contribuam para evasão da receita decorrente do evento esportivo, conforme determina a n.º 14.597 de 14 de junho de 2023.

Fotografia 1: Catracas do Portão 3 - entrada dos torcedores locais

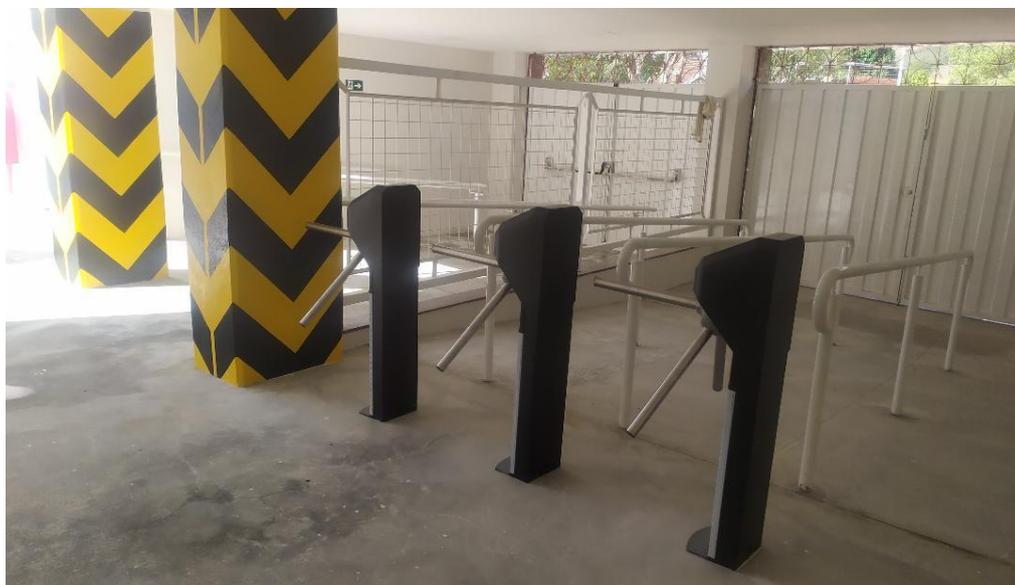
Fotografia 2: Catracas do Portão 1 - entrada dos torcedores visitantes

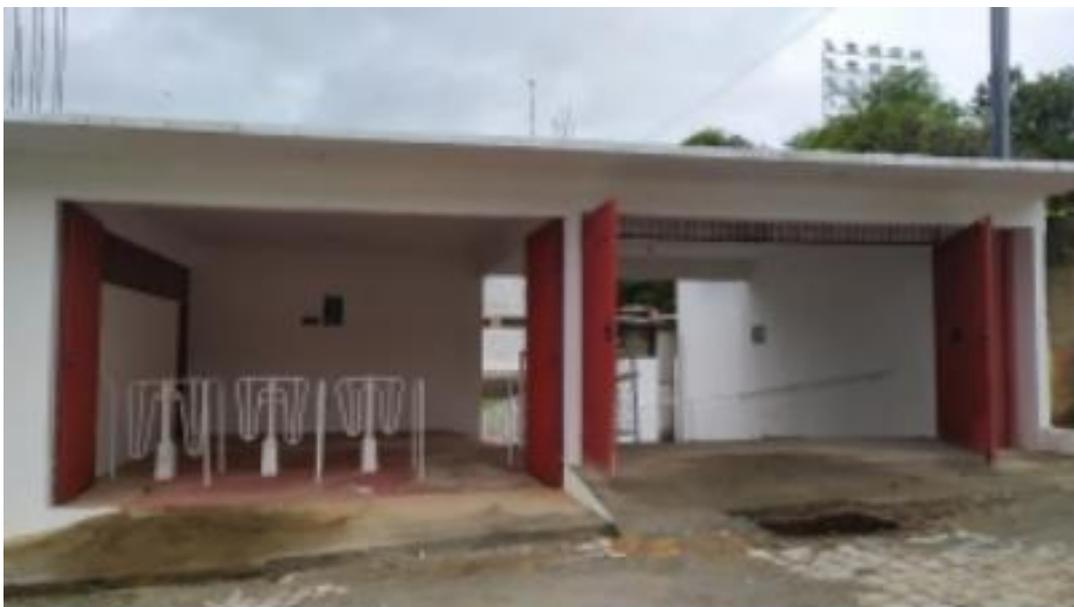
Fotografia 3: Catracas do Portão 2 - entrada dos torcedores locais pela Rua Manoel Araújo Bravo (rua lateral)

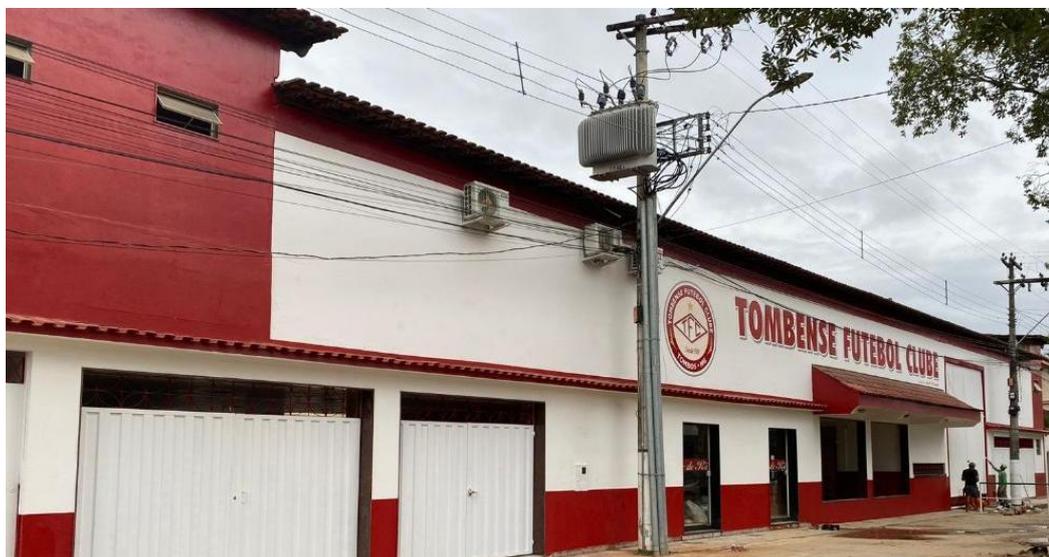
Fotografia 4: À esquerda, entrada da torcida visitante e no canto direito da foto entrada da torcida local

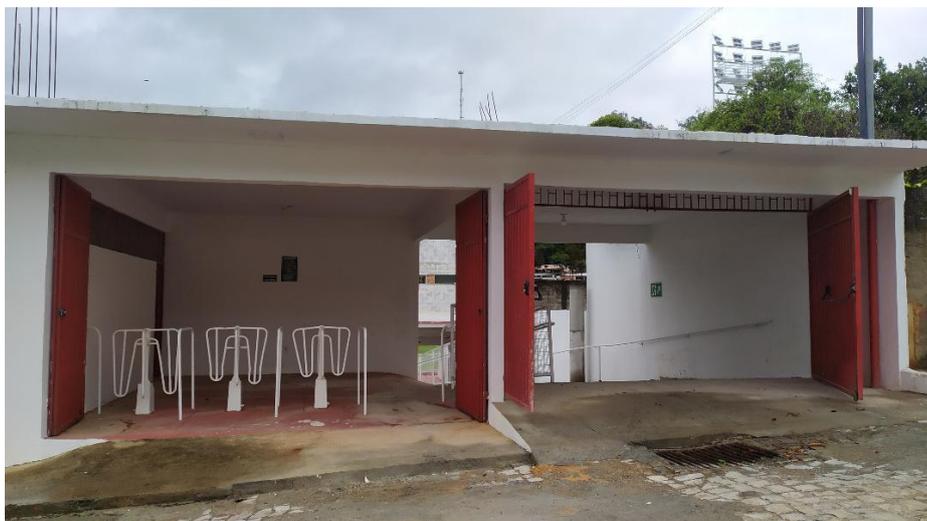
Fotografia 5: Entrada da torcida local pela Rua Manoel Araújo Bravo (rua lateral)

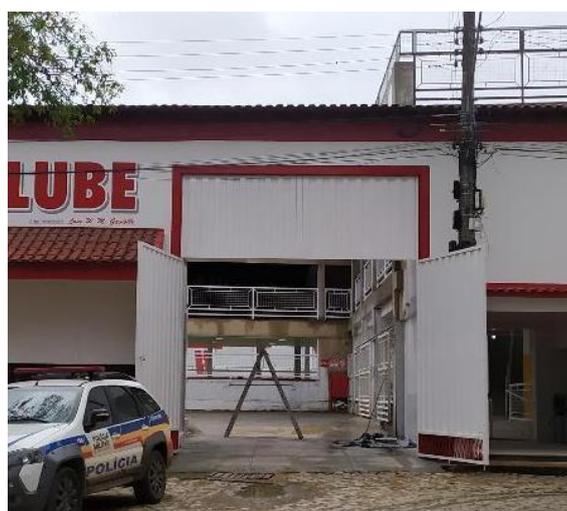
Com as melhorias estruturais realizadas, tornou-se possível o acesso dos ônibus das agremiações visitantes e locais ao interior do estádio, em acesso independente e separado por grades fixas das entradas dos torcedores. Neste portão principal também tem acesso os órgãos competentes e ambulâncias.

Fotografia 6: Entrada dos árbitros

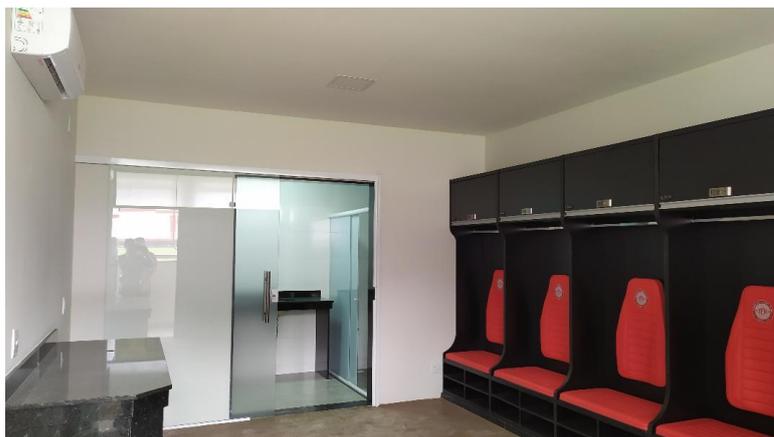
Além das melhorias estruturais realizadas nos vestiários dos árbitros (femininos e masculinos), o local reservado a eles é totalmente diferente das torcidas.

Fotografia 7: Vestiário dos árbitros (mesmo padrão para femininos e masculinos)

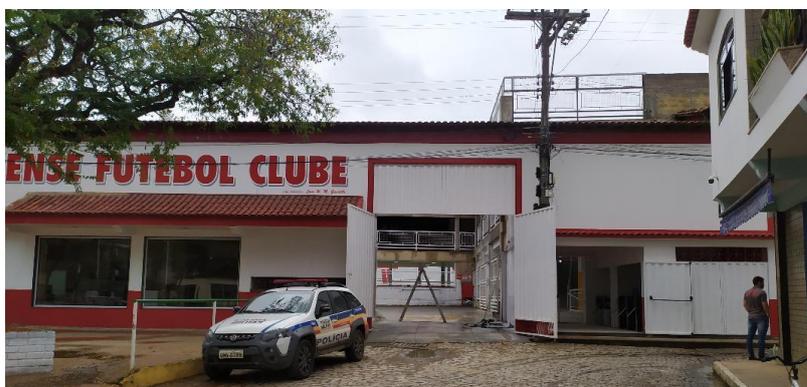
As agremiações acessam o estádio no portão principal, o qual possui espaço para entrada e garagem dos ônibus. Em seu interior, o referido espaço é totalmente isolado dos demais participantes, mostrando-se seguro aos atletas e demais integrantes das equipes.

Fotografia 8: Portão Principal - acesso das equipes/agremiações

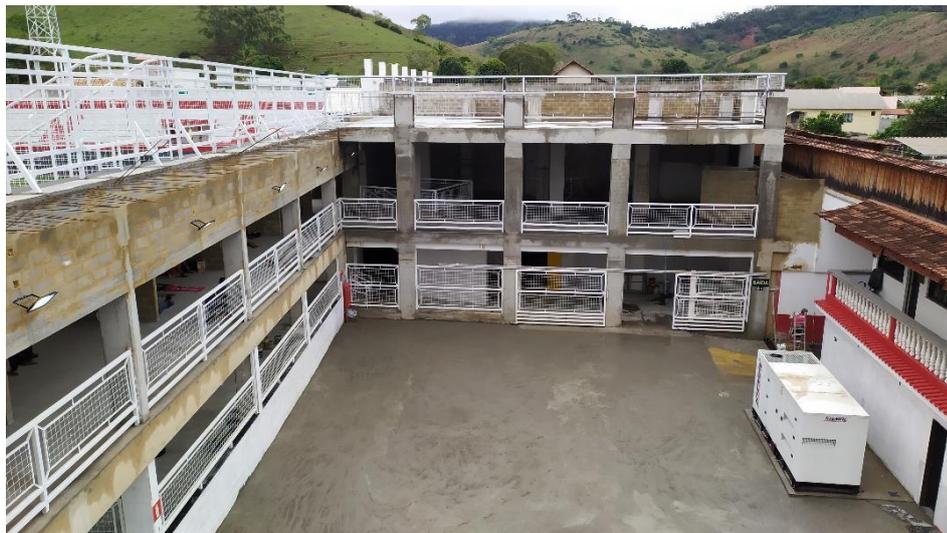
Fotografia 9: Estacionamento dos ônibus das agremiações e veículos oficiais

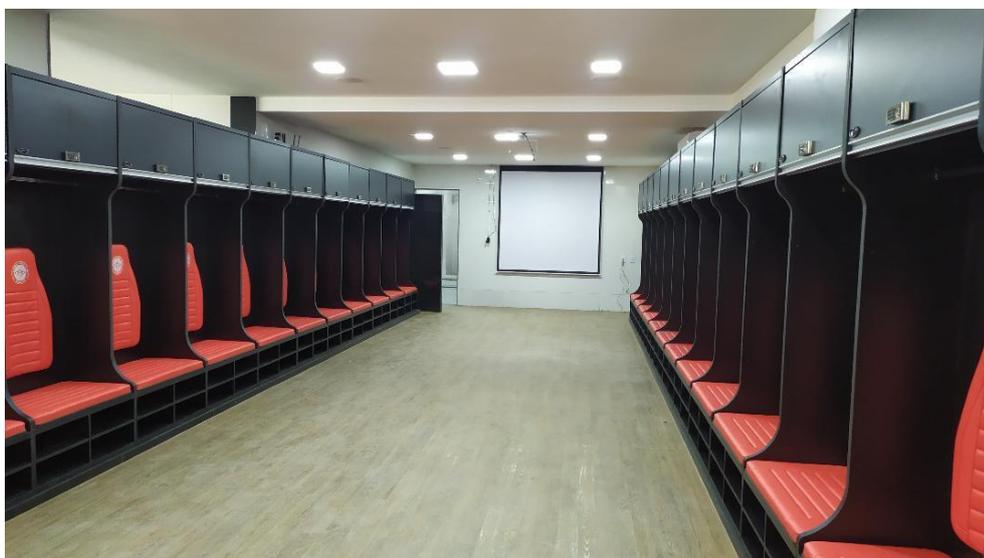
Os vestiários ficam em local de acesso restrito, havendo presença de segurança privada no local.

Fotografia 10: Vestiário das equipes (mesmo padrão para local e visitante)

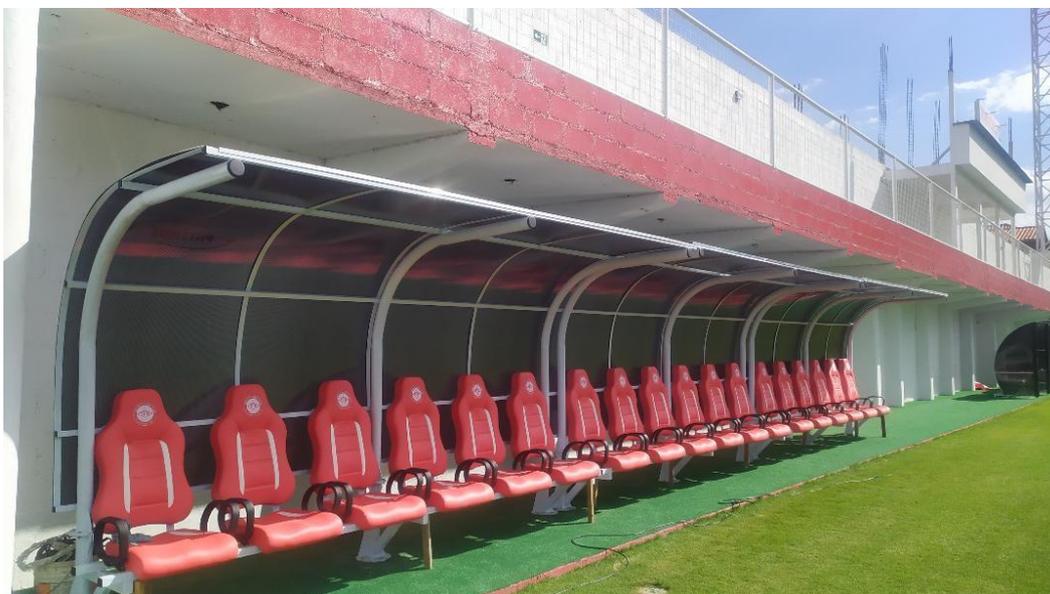
Os bancos de reservas, comissão técnica e equipe de arbitragem, em que pese a proximidade da arquibancada, contam com cobertura, protegendo estes de arremessos de objetos.

Fotografia 11: Banco de reservas (mesmo padrão para comissão técnica e árbitros)

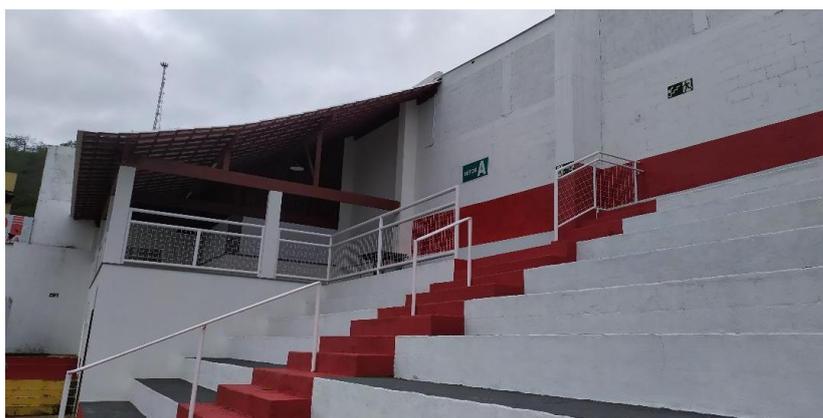
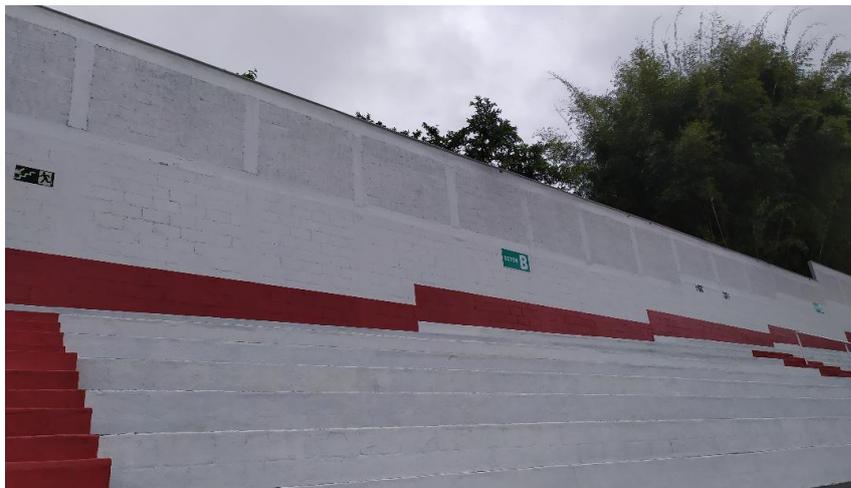
A direção do Estádio diligenciou no sentido de aniquilar pontos sensíveis elevando os muros existentes ao fundo do estádio, porém, as laterais requerem atenção devido à proximidade com residências, a ser detalhado no item 4.13.

Fotografia 12: Elevação de muros ao fundo do estádio

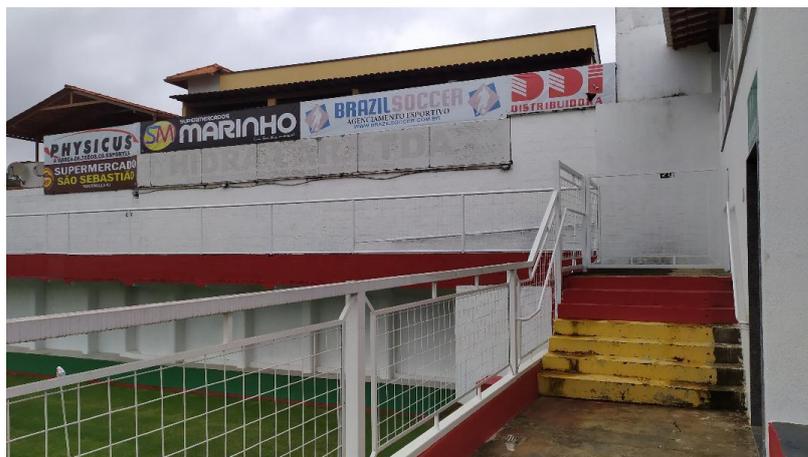
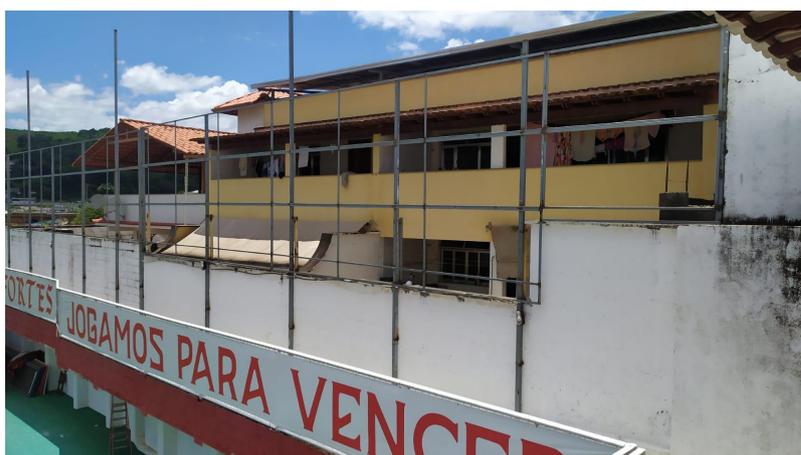
SIM. No intuito de prevenir e evitar o acesso de objetos proibidos e ilícitos no interior do Estádio, a Comissão de Vistoria diligenciou junto à direção do estádio para que fizessem adequações em alguns pontos. Nesse sentido, o local que poderia ser utilizado para acesso de objetos foi fechado com placas de metalon, conforme fotografia 14. Como se vê na foto, existem residências próximas aos muros, as quais são utilizadas por moradores para acesso visual ao estádio em dias de jogos. Nesta data, durante a vistoria de equipe policial, observou-se que as placas existentes foram retiradas, possibilitando, novamente, o acesso de pessoas e objetos não autorizados ao interior do estádio, vide fotografia 15. Ressalta-se que o corredor anexo a este muro lateral foi fechado com portões em suas extremidades, sendo o local isolado em dias de jogos, protegido por seguranças particulares. Todavia, para solucionar definitivamente a questão de segurança deste ponto do estádio, a equipe supervisora solicitou à direção do estádio que instale placas de metalon fixas no local ou aumente a altura do muro, abrindo o prazo de 120 (cento e vinte) dias para regularização da pendência, conforme alínea “g” do item 2.5.

Fotografia 14: Proximidade com residências na lateral esquerda do estádio

estádio e, por esta razão, as mesmas podem vir a representar risco à integridade física e à segurança dos torcedores que frequentam o estádio. Como este quesito foi apontado em Laudos anteriores, a direção do estádio diligenciou no sentido de eliminar os pontos sensíveis instalando placas de publicidade. Devido às intempéries climáticas, as mesmas se deterioraram, sendo solicitado pela comissão que fossem fixadas placas de metalon ou outro material mais resistente para solução definitiva da pendência. Vide fotografias 14, 15 e 16.

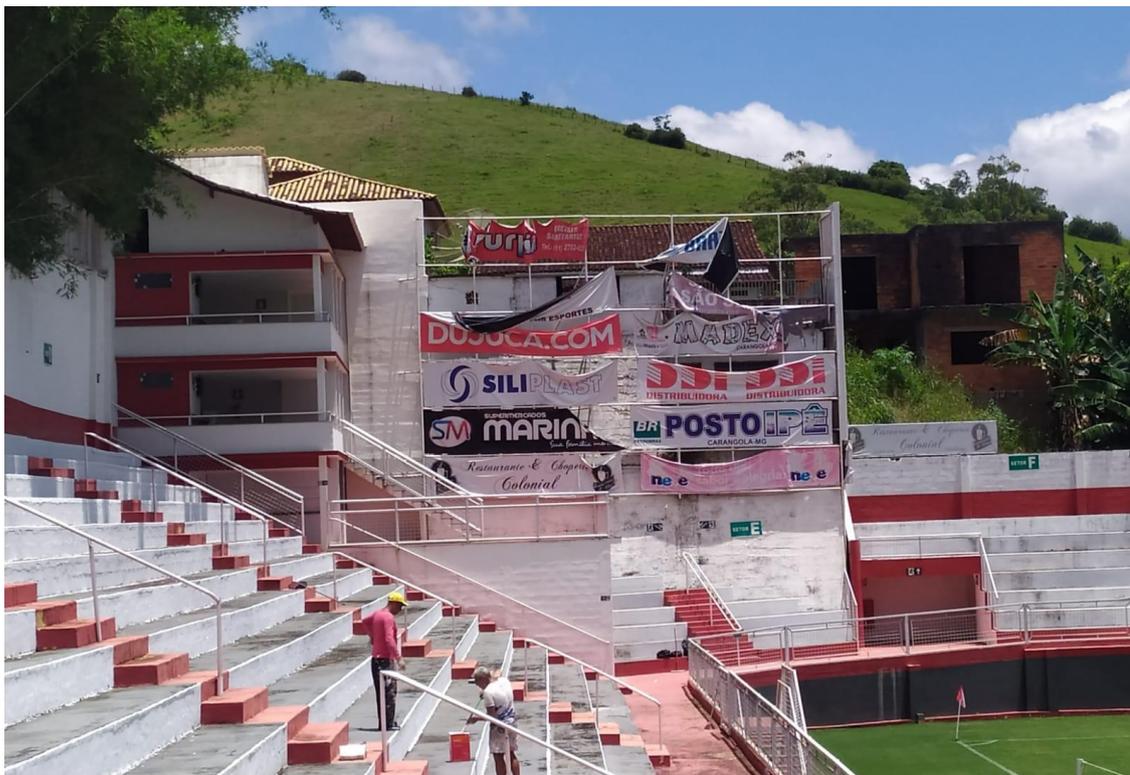
Além deste, um outro ponto que requer atenção está próximo ao camarote, lateral direita do estádio, onde foram construídas residências aproveitando-se do muro de divisão do estádio. Para impedir a visibilidade dos moradores, a direção costuma afixar banners de publicidade no local, porém, com as intempéries climáticas, os mesmos deterioram facilmente. Visando solucionar tal pendência, a comissão também solicitou que à diretoria instale placas fixas de metalon no local, vide fotografia 16, e abriu um prazo de 120 (cento e vinte) dias para regularização.

Fotografia 16: Proximidade com residências na lateral direita do estádio

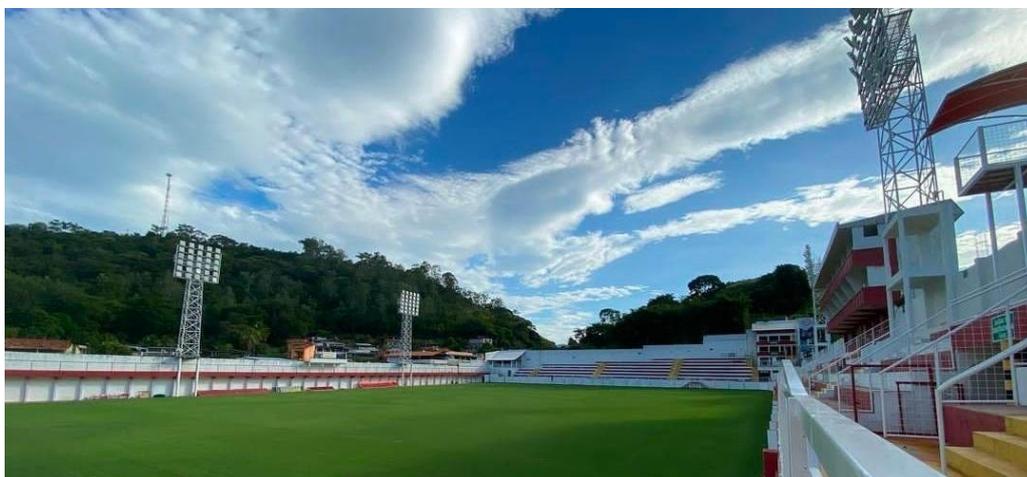
O local destinado à Central de Comando e Controle é de fácil visibilidade a todos os frequentadores do estádio. Apesar de não contar com sistema de monitoramento de câmeras, possui sistema de som para comunicação em caso de pânico. A Central está localizada à direita da imagem, ao lado das torres de iluminação.

Fotografia 17: Central de Comando e Controle localizado na parte alta, à direita

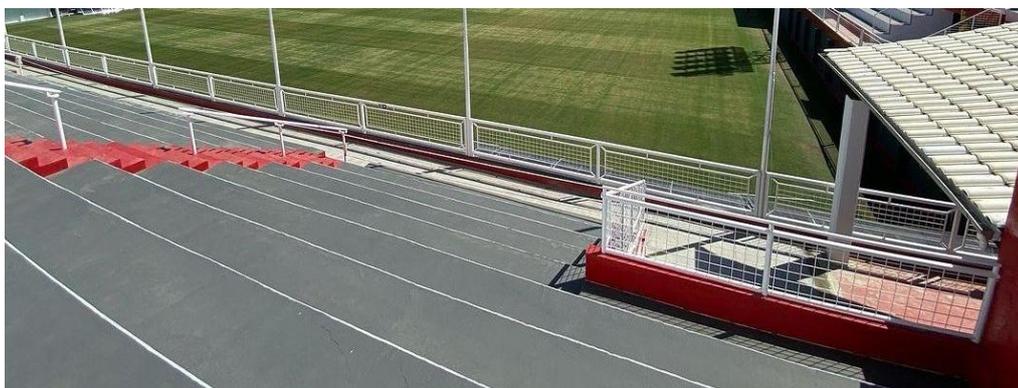
O Estádio não possui cadeiras, somente arquibancadas que não possuem numeração, nas quais os torcedores podem permanecer de pé ou assentados. As arquibancadas são divididas em setores, que possuem controle de lotação exercido pelos monitores contratados, cumprindo critérios estabelecidos pelo CBMMG que libera o clube para 6.555 torcedores. Os bilhetes emitidos pelo clube não são numerados, pois permitem que o torcedor permaneça assentado ou de pé durante a partida no local que desejar. Em tese, tal observação encontra amparo, especificamente no § 1º, artigo 145 da Lei 14.597 de 14 de junho de 2023 (Dispõe sobre a Lei Geral do Esporte) que diz “§ 1º O disposto no inciso II do caput deste artigo não se aplica aos locais já existentes para assistência em pé, nas competições que o permitirem, limitando-se, nesses locais, o número de pessoas, de acordo com critérios de saúde, de segurança e de bem-estar.” Salientamos que a média de público no estádio é de mil pessoas, tratando-se em sua grande maioria de torcedores da região, com perfil de frequentadores ordeiros e pacíficos, com a presença de famílias, mulheres e crianças. O maior público registrado no estádio foi de 3.100 pessoas, no Campeonato Brasileiro Série C, na semifinal entre os times Tombense e CSA (Alagoas), em 2017. Quanto ao estádio vistoriado, não são vislumbrados problemas devido a não numeração dos ingressos e arquibancadas pelos motivos acima apresentados e pela amplitude do mesmo em relação à pequena quantidade de torcedores que comumente o frequentam.

Fotografia 18: Vista das arquibancadas do estádio

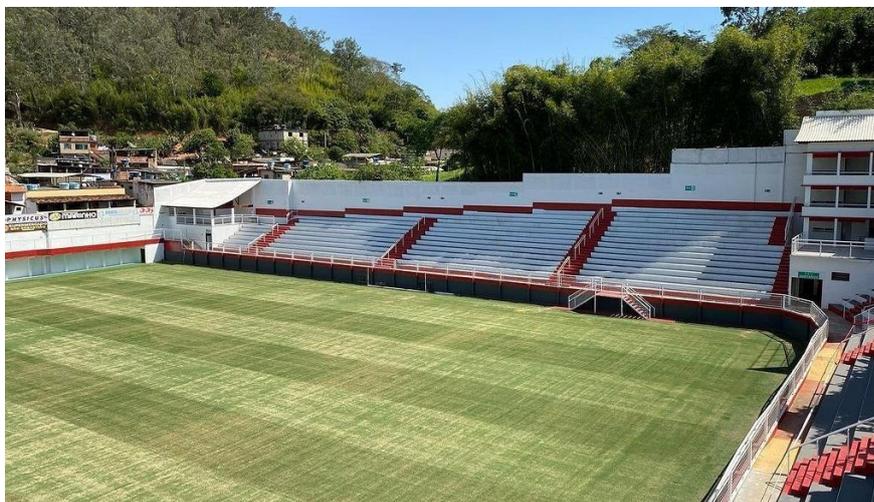
A área do campo é protegida por alambrado, contudo, não dispensa totalmente a presença de seguranças privados e de policiamento. A arquibancada fica a uma altura aproximada de 2 (dois) metros do nível do campo e conta também com um anteparo de 1 (um) metro de proteção contra queda.

Fotografia 19: Vista da entorno do campo separado com grades

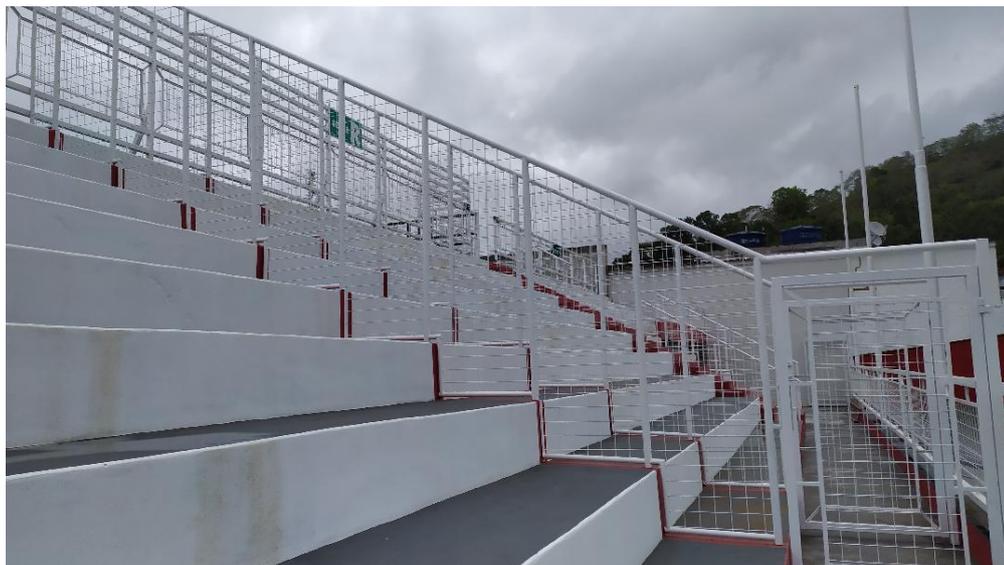
Fotografia 20: Divisão de torcidas bem definida com grades

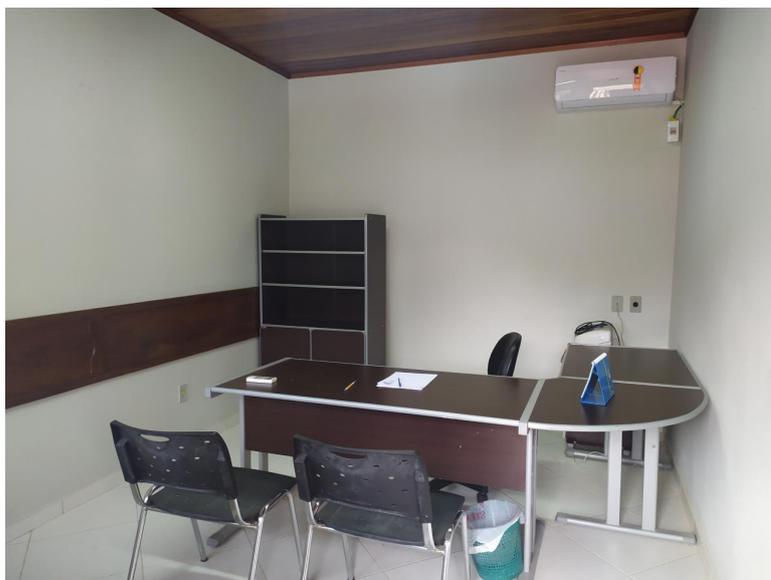
O estádio possui sala adequada à Polícia Militar e possui duas salas disponíveis para serem utilizadas no confinamento de pessoas conduzidas/detidas, caso necessário.

Fotografia 21: Sala destinada à PMMG

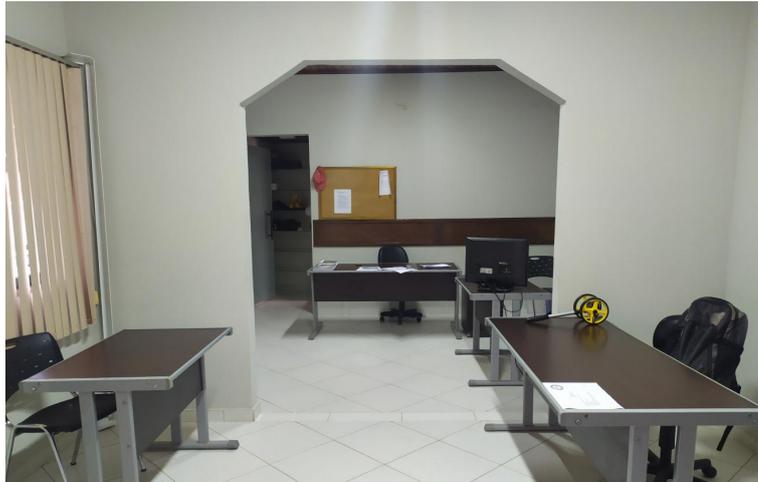
Os dirigentes alegam que não há previsão, por parte do JECRIM, de ocupação e utilização da sala para trabalho durante os jogos no estádio, porém, havendo necessidade, o estádio dispõe de salas disponíveis que podem ser utilizadas por aquele órgão.

Fotografia 22: Sala destinada ao JECRIM

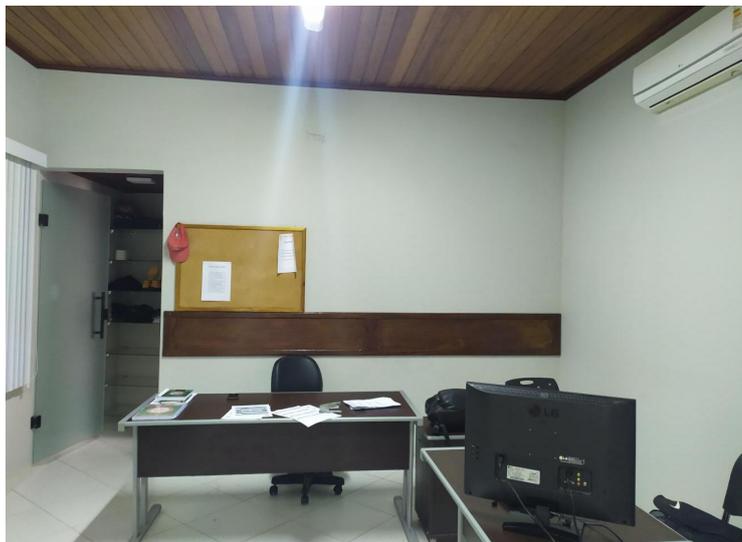
A administração do estádio alega que não há previsão, por parte da Polícia Civil, de ocupação do estádio para realização de trabalhos durante os jogos, todavia, há sala disponível para o órgão, caso deseje utilizá-la.

Fotografia 23: Sala destinada à Polícia Civil

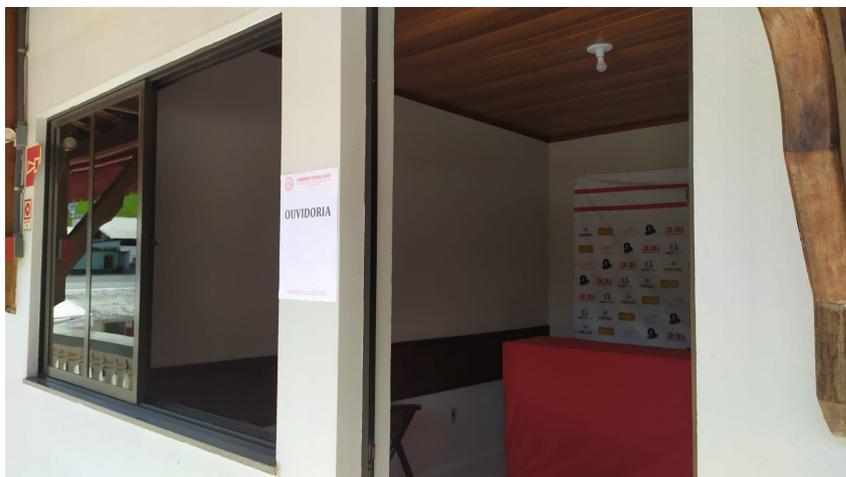
Fotografia 24: Ouvidoria
