QUARTA REGIÃO DE POLÍCIA MILITAR  
QUADRAGÉSIMO SÉTIMO BATALHÃO DE POLÍCIA MILITAR

# **LAUDO DE SEGURANÇA**

## **ESTÁDIO SOARES DE AZEVEDO**

**Muriaé**  
**2025**

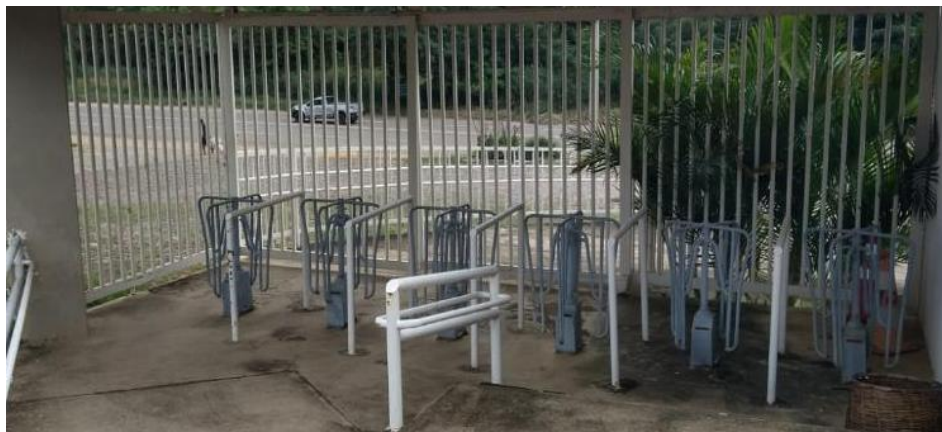
### Fotografia 1 - Catracas dos portões de acesso ao Estádio

O Estádio possui 4 catracas reservas móveis e necessitaria alugar mais 04 catracas, além das 12 catracas fixas, havendo previsão de público para a capacidade máxima permitida do estádio de 13.168 torcedores. As catracas reservas/alugadas deverão ser aferidas previamente por órgão competente, antes de sua utilização.

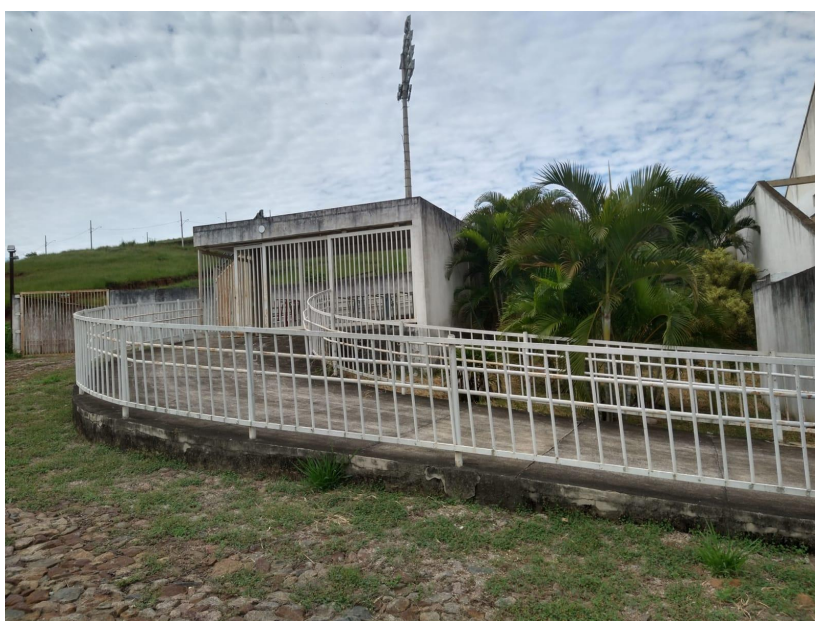
**Fotografia 2 - Entrada da torcida local**

##### 4.2 Existem entradas distintas para torcidas? SIM.

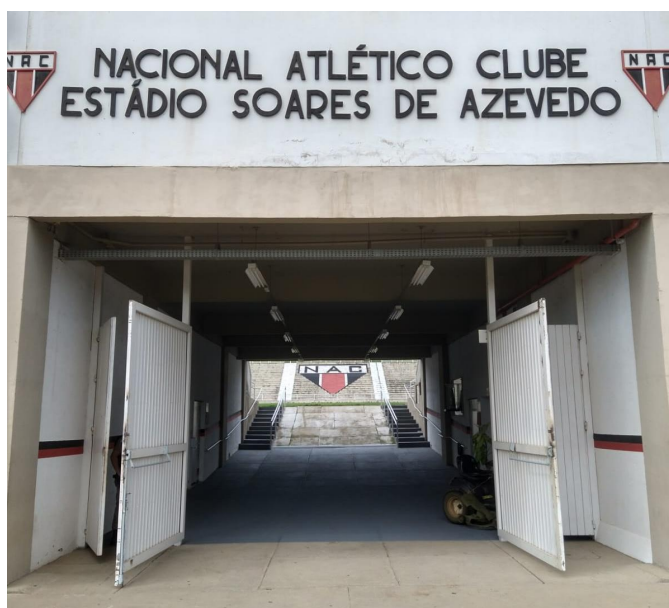
**Fotografia 4 - Portão de acesso restrito**

**4.3 O estádio possui acesso restrito para chegada dos árbitros? SIM.**

**4.4 O vestiário dos árbitros está localizado em ambiente seguro e reservado com acesso protegido?** SIM. Conforme Fotografia 4 o portão de acesso aos árbitros é restrito e o vestiário dos mesmos está localizado no interior deste portão, protegido do acesso de pessoas alheias à delegação.

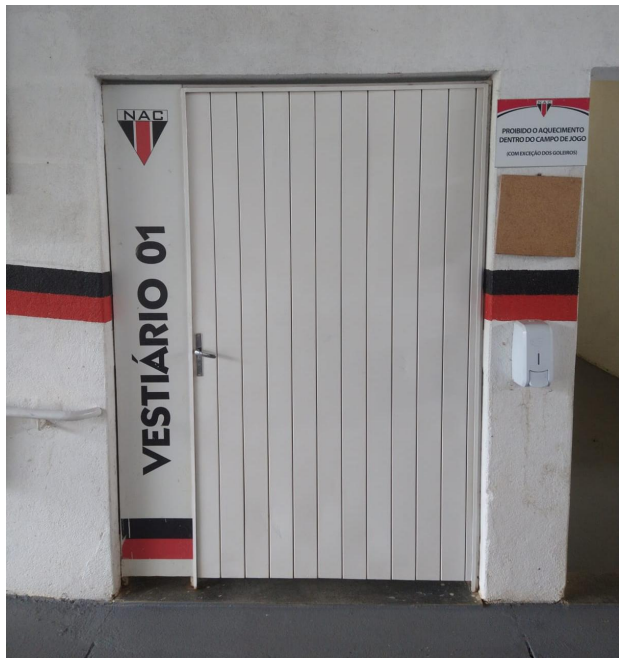
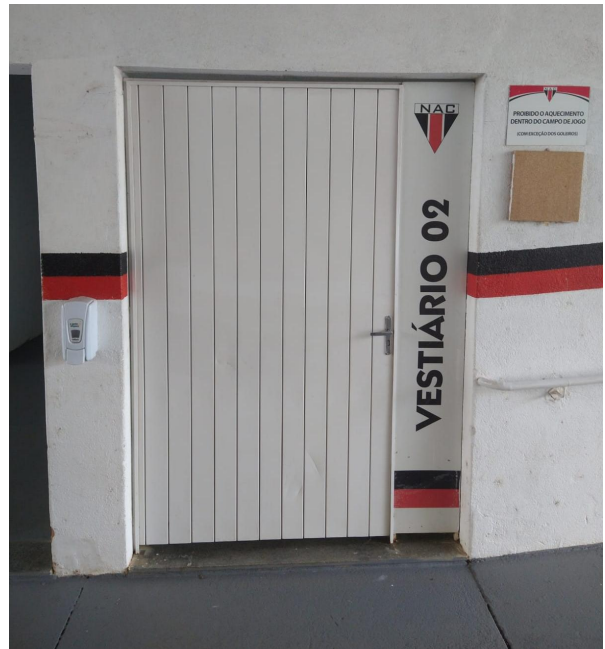
### Fotografias 6 e 7 - Vestiários das equipes locais e visitantes

**4.6 O vestiário das equipes está localizado em ambiente seguro e reservado com acesso protegido?** SIM. Conforme Fotografia 4 o portão de acesso das equipes é restrito e o vestiário das mesmas está localizado no interior deste portão, protegido do acesso de pessoas alheias à delegação.

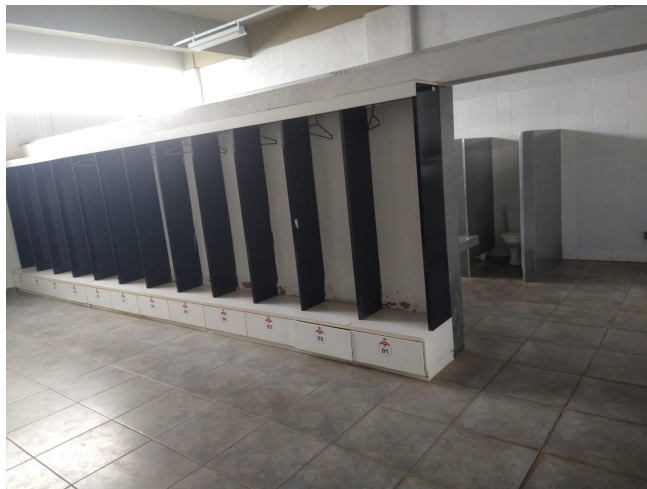
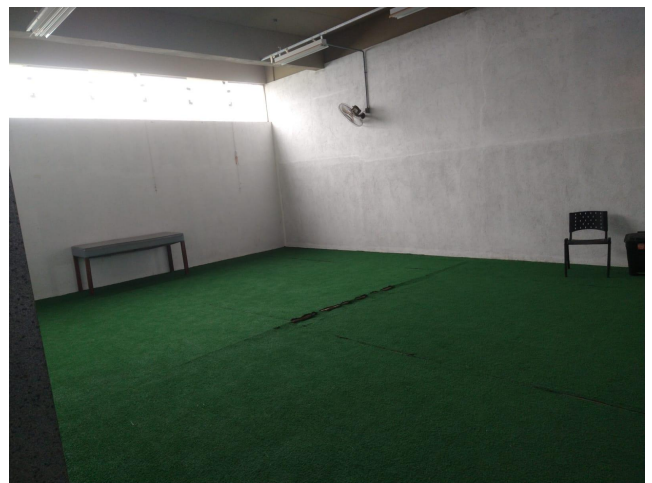
### Fotografias 8 e 9

#### Parte interna dos vestiários no mesmo padrão para equipes locais e visitantes

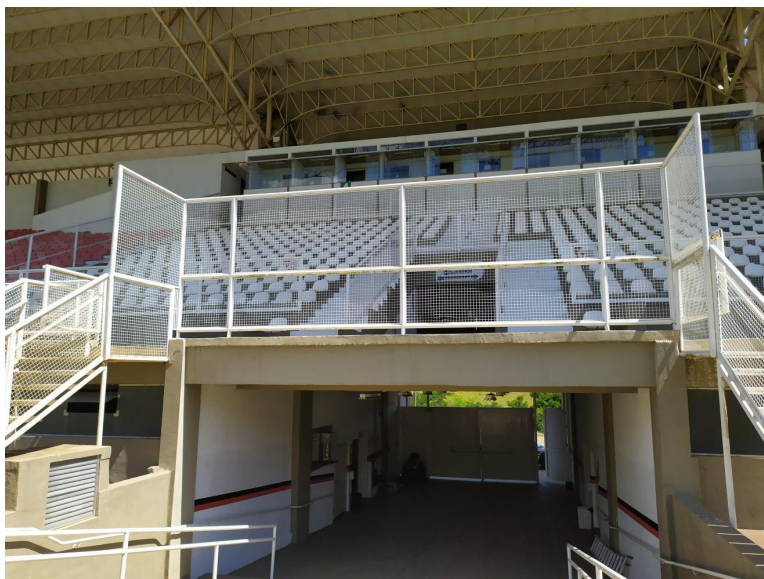
**Fotografia 10 - Entrada da arbitragem e equipes**

4.8.2 Proteção móvel (tubo em PVC)? NÃO.

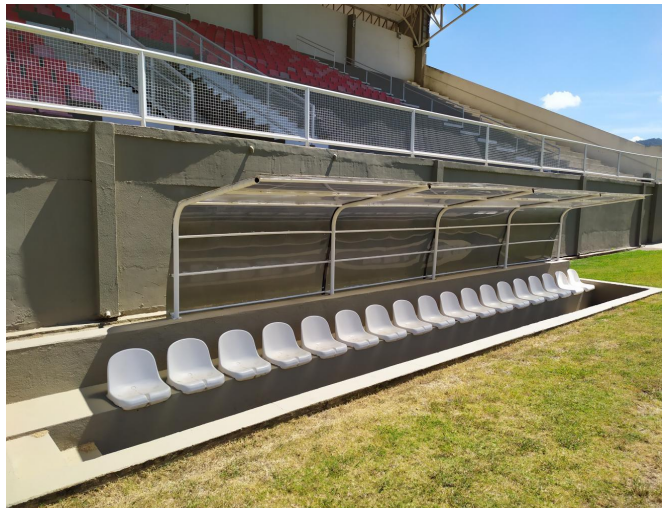
**Fotografia 11 - Banco das equipes reservas**

**4.9 O local para permanência dos atletas (Banco de Reservas), comissão técnica e dos árbitros durante o evento é seguro? SIM.** O estádio possui grades de proteção em todo o seu entorno e os bancos de reservas está protegido por estas grades e por uma cobertura, conforme Fotografia 11.

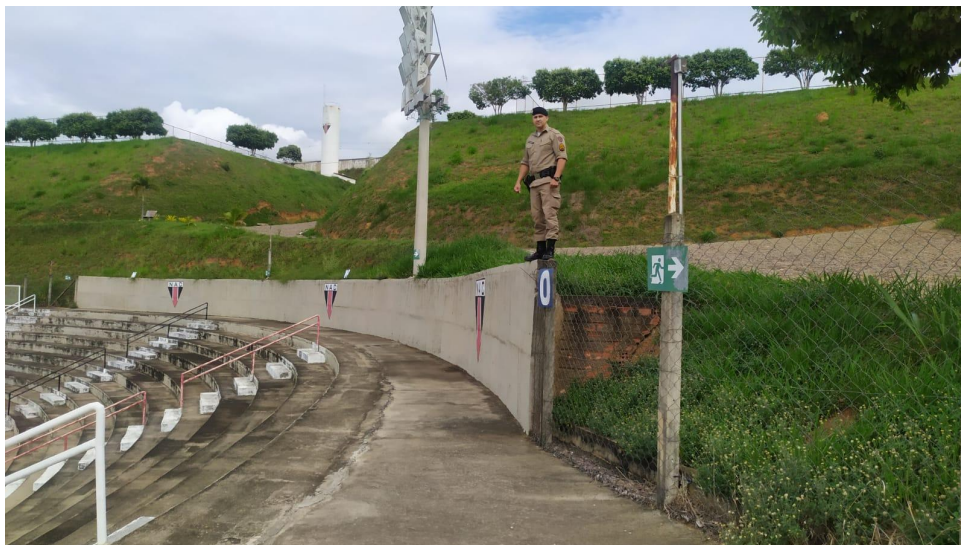
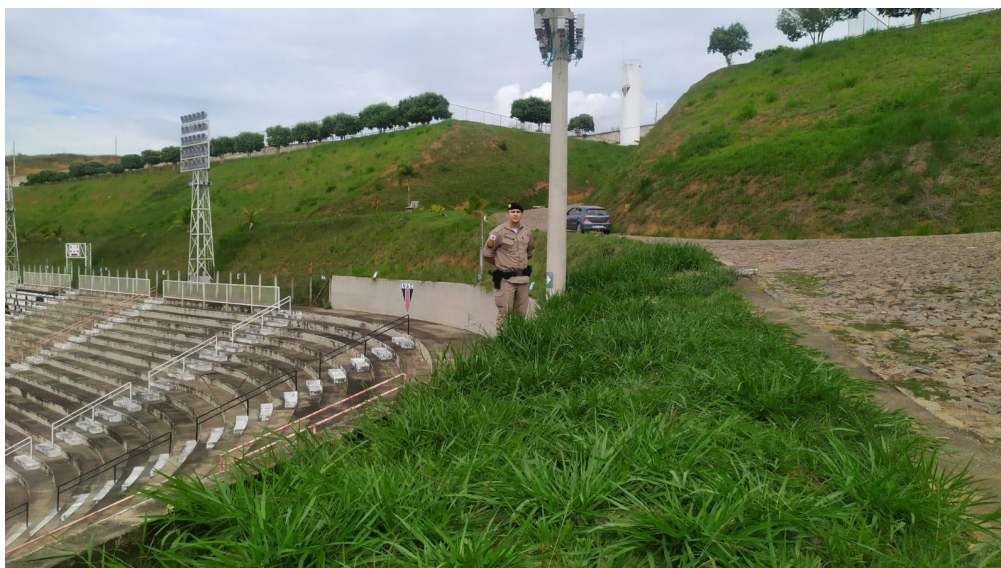
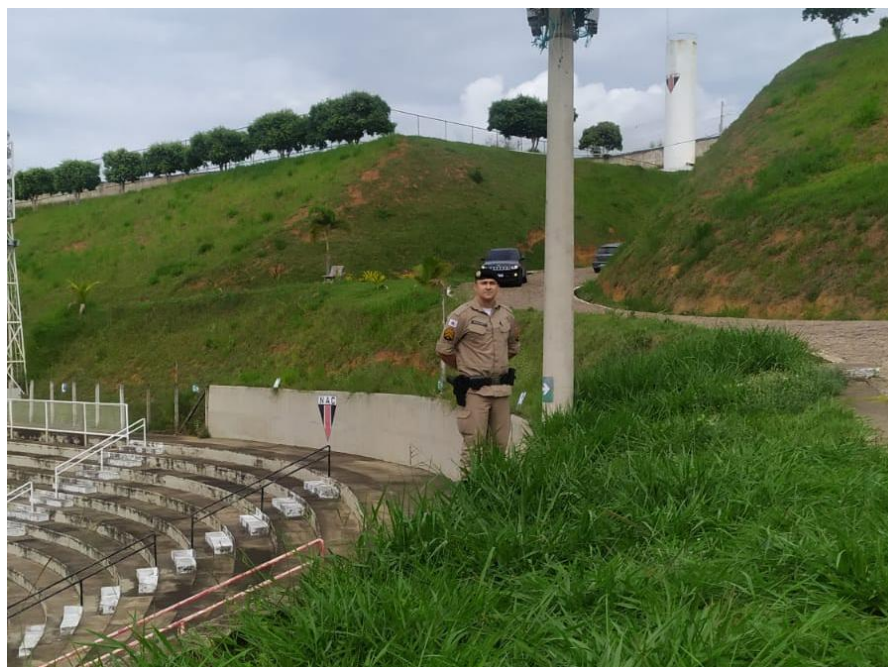
interditado em dias de jogos, por decisão judicial, pois suas muretas e grades baixas permite o acesso de ilícitos.

**Fotografia 14 - Alambrados e muretas do entorno do estacionamento**

Os pontos vulneráveis existentes são os mesmos citados no item 4.12 e a fragilidade está no acesso de objetos e pessoas que utilizam o estacionamento interno do Estádio. Existe determinação judicial (Proc. 0459494-29.2016.8.13.0000 2ª Instância TJMG) para que o portão de acesso ao estacionamento permaneça fechado em dias de jogos, com o objetivo de impedir o acesso de veículos e pessoas na área do estacionamento e vias de acesso ao mesmo.

Nesse sentido, o Comando do 47º BPM é de parecer que o Estádio seja **APROVADO COM RESTRIÇÃO**, considerando as observações especificadas nos itens 4.12, 4.13 e considerações do item 8.3, corroborando com a decisão judicial, até a vigência desta ou a resolução das fragilidades apontadas.

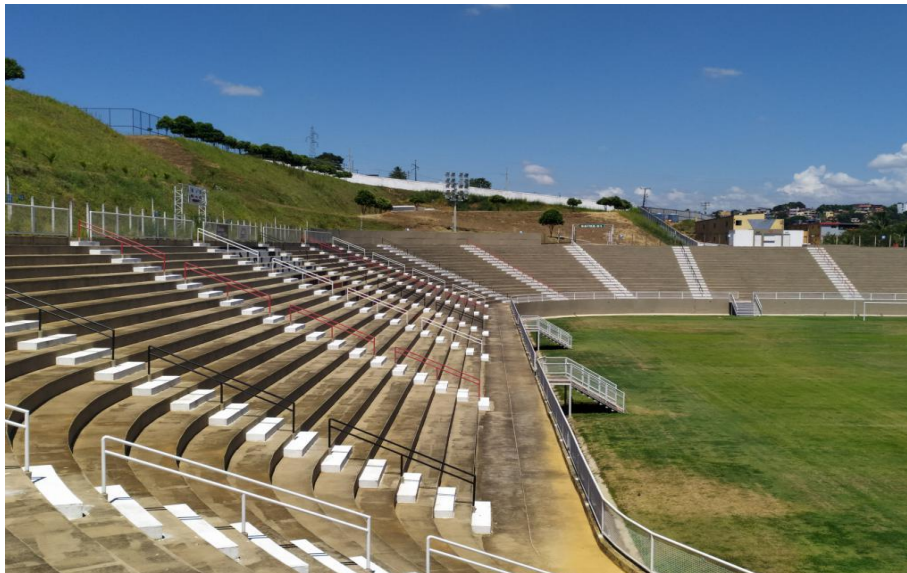
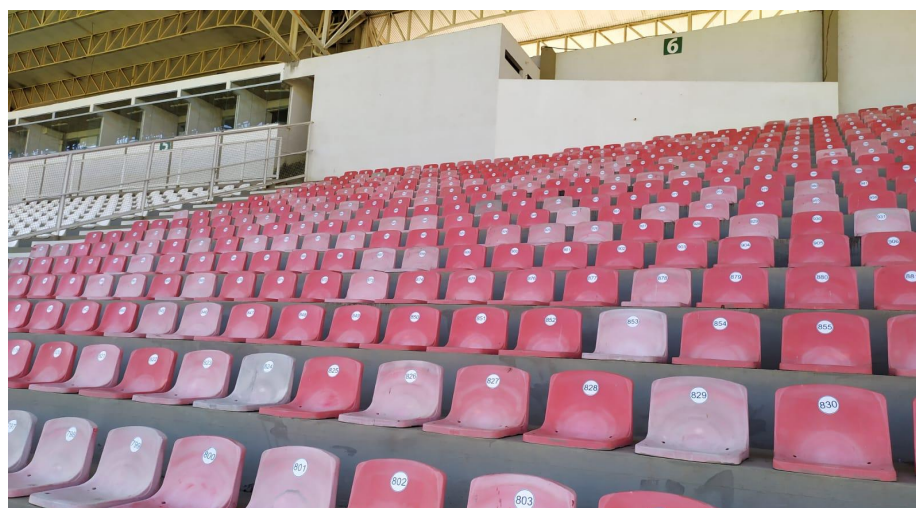
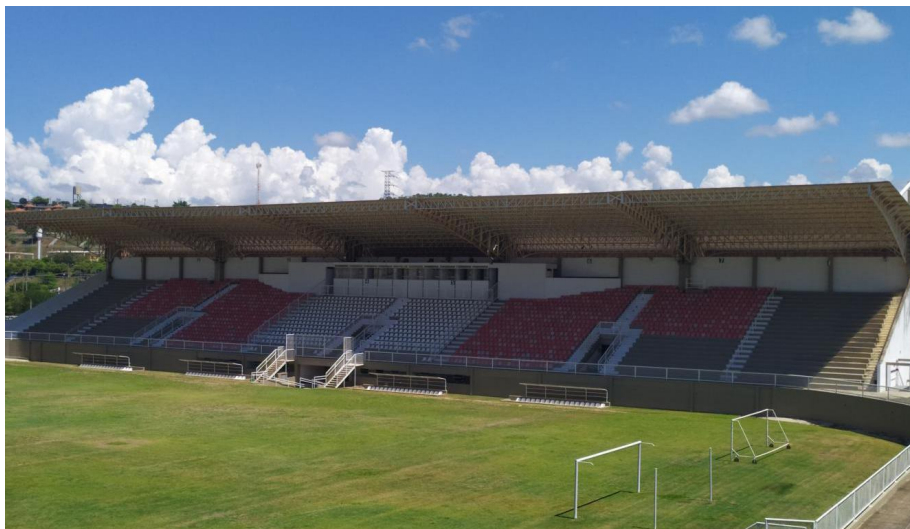
**6.1 Os assentos são numerados?** Parcialmente. De acordo com o Art. 145 da Lei 14.597/23 “são direitos do espectador esportivo: I - que todos os ingressos emitidos sejam numerados; II - ocupar o local correspondente ao número constante do ingresso. § 1º O disposto no inciso II não se aplica aos locais já existentes para assistência em pé, nas competições que o permitirem, limitando-se, nesses locais, o número de pessoas, de acordo com critérios de saúde, segurança e bem-estar.” Existem no estádio cadeiras numeradas, que representam aproximadamente 30% da lotação total. Os 70% restantes são assentos de arquibancada. Entende-se que parágrafo referenciado acima faz uma salvaguarda para os locais em que o torcedor possa ficar de pé, de maneira segura, de forma a não prejudicar o seu bem estar. Devido a amplitude do estádio e ao histórico de lotações consideravelmente inferiores à sua capacidade máxima, entende-se que as exigências da Lei Geral do Esporte nesse quesito são atendidas.

**Fotografia 17 - Arquibancadas não numeradas**

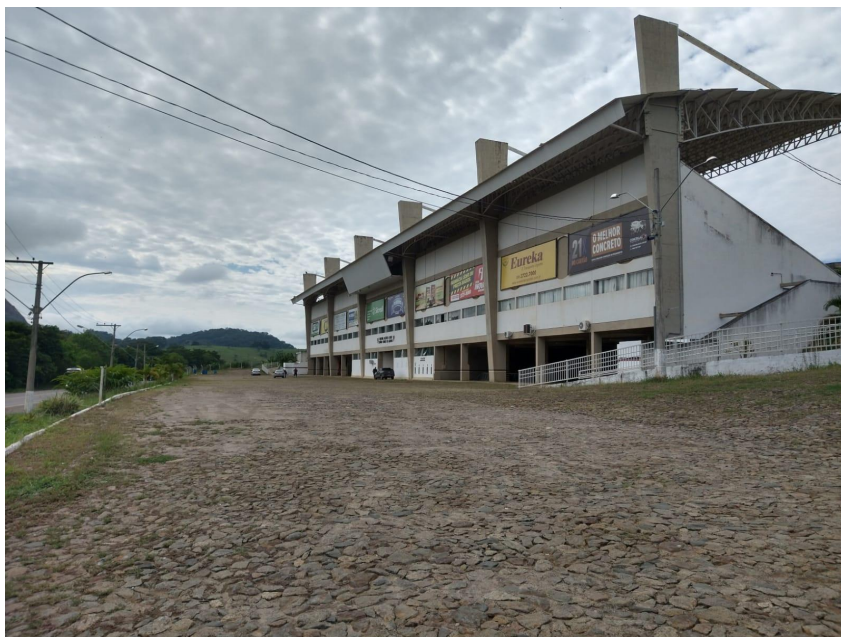
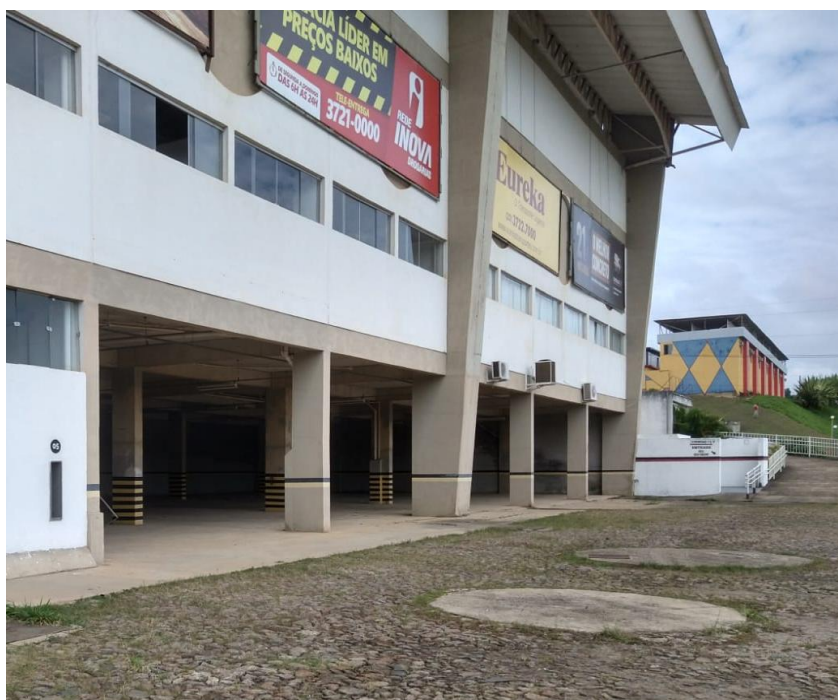
Apesar de o estádio possuir 02 estacionamentos internos, um deles se encontra interditado judicialmente devido à vulnerabilidade de seus muros e alambrados, conforme apontamentos constantes no item 4.12 e 4.13, permanecendo fechado em dias de jogos. Nesse sentido, considera-se como único estacionamento interno o que se encontra na estrada do estádio, conforme Fotografias 20 e 21.

**Fotografia 20 - Estacionamento para os grupos descritos no item 6.2**

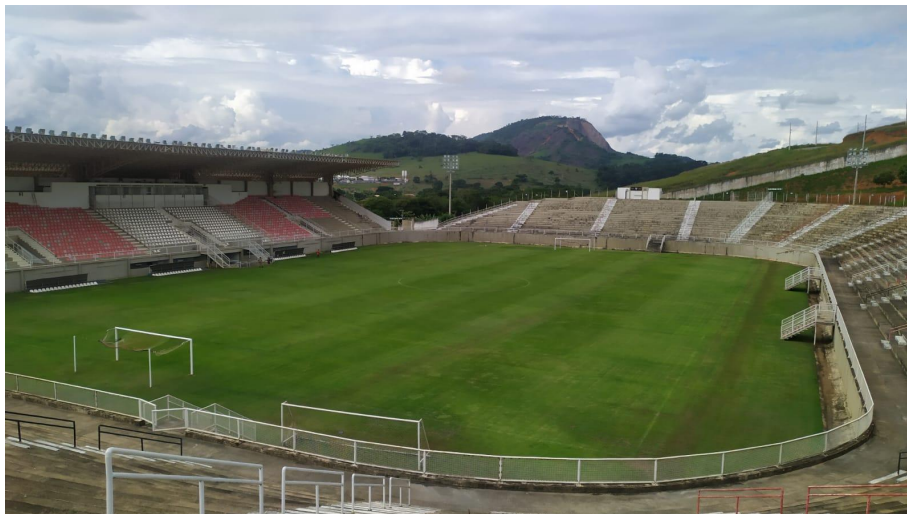
**Fotografia 22 - Grades de proteção no entorno de toda a arquibancada**

**6.3 A área do campo é protegida da invasão de torcedores?** SIM. A arquibancada fica a uma altura de 2,60m do nível do campo e há uma barreira tipo guarda corpo com 1,30m de altura. Além disso, os pontos são monitorados por PMs e seguranças privados.

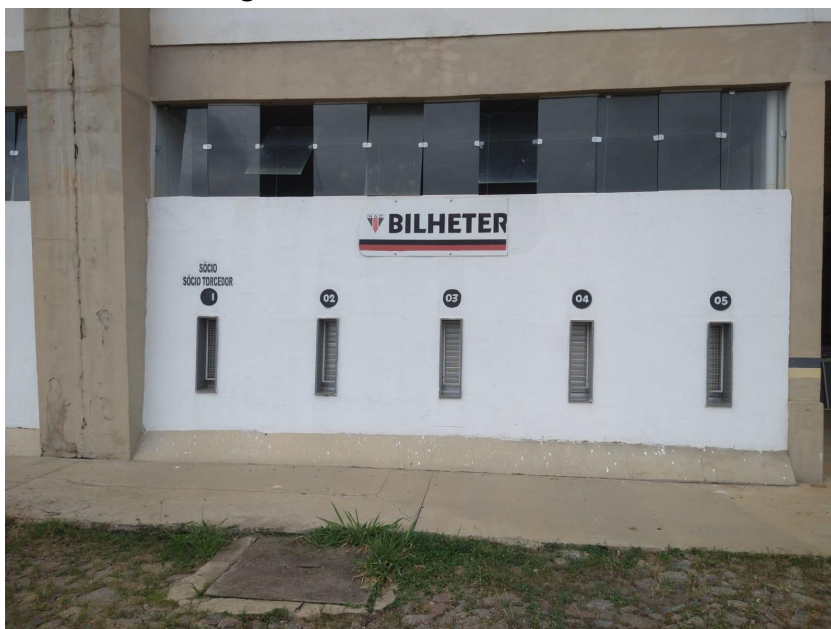
**Fotografia 27 - Bilheteria do estádio**

**6.6 Existe a necessidade de serem adaptados corredores aos acessos do estádio para proteção das torcidas visitantes? NÃO.** O local da torcida visitante é distante da torcida local e seus setores possuem banheiros, bares e lanchonetes separados, impedindo o contato dos mesmos. Porém, existe uma única bilheteria fixa que é separada por barreiras metálicas (gradis) em dias de jogos, local que requer atenção dos profissionais de segurança. Em jogos de maior vulto são providenciadas bilheterias móveis em frente aos portões de acesso da torcida visitante, facilitando a compra e entrada desta.

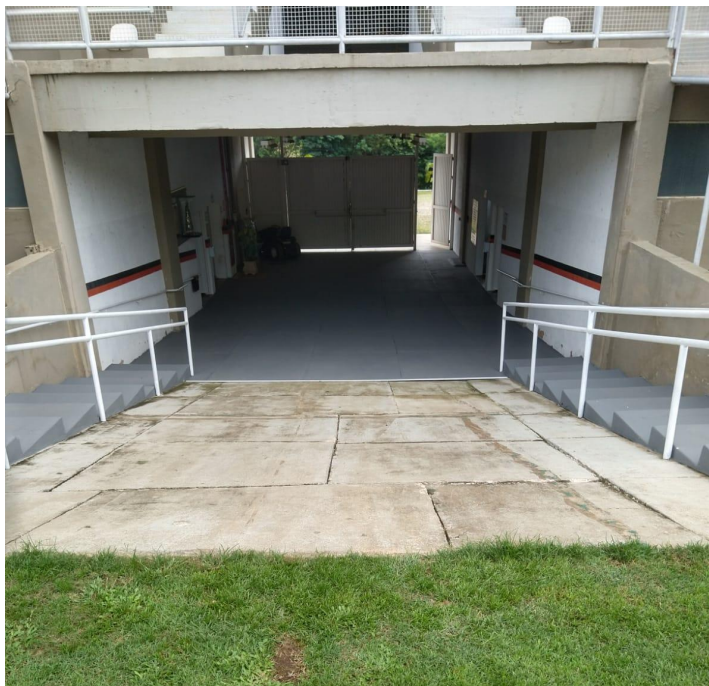
**Fotografia 28 - Rampa de acesso da ambulância ao campo**

**6.9 O estádio possui estrutura que permita o acesso rápido da ambulância ao campo?** SIM. Em dias de jogos, uma ambulância permanece estacionada no interior do portão principal e, sendo necessária sua entrada ao campo, a mesma tem plenas condições de subir a rampa e acessá-lo, conforme indica a Fotografia 28.

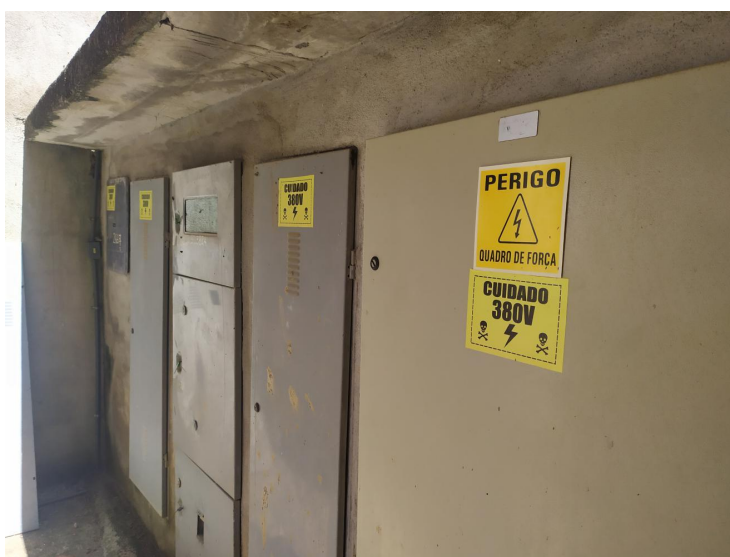
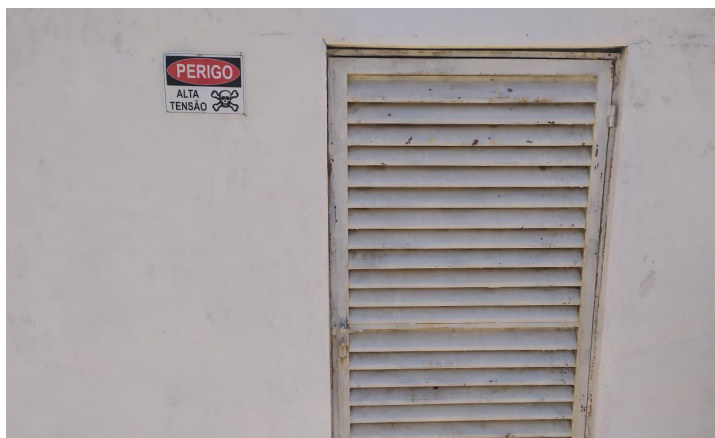
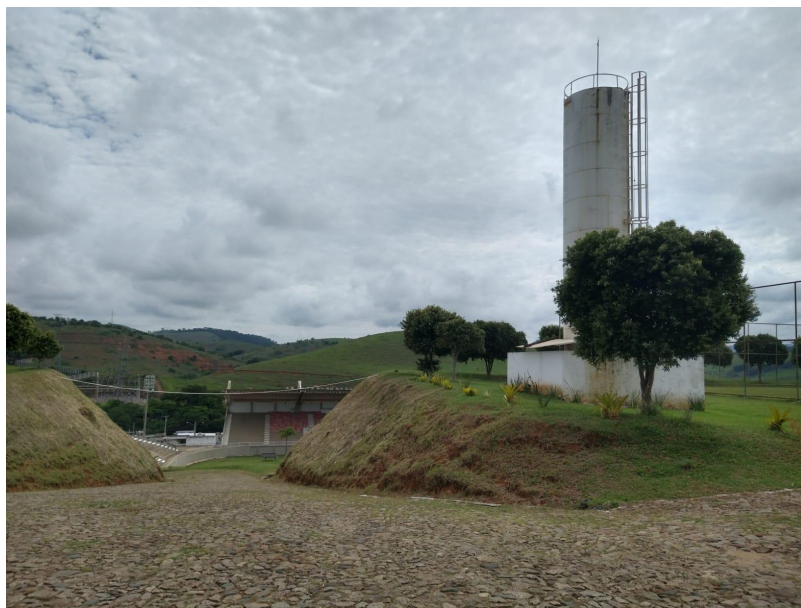
6.11.3 O(s) acesso(s) à cobertura do estádio, às caixas d'água, torres de eletricidade e comunicações, e demais setores estratégicos, fica(m) protegida(s) do acesso de torcedores? SIM. Os locais mencionados permanecem trancados em dias de jogos, protegidos da entrada e acesso de pessoas não autorizadas.

**Fotografia 29 - Torres de energia**

**Fotografia 30 - Acesso trancado à torre de energia**

**Fotografia 31 - Caixa d'água localizada no alto do estacionamento interditado**

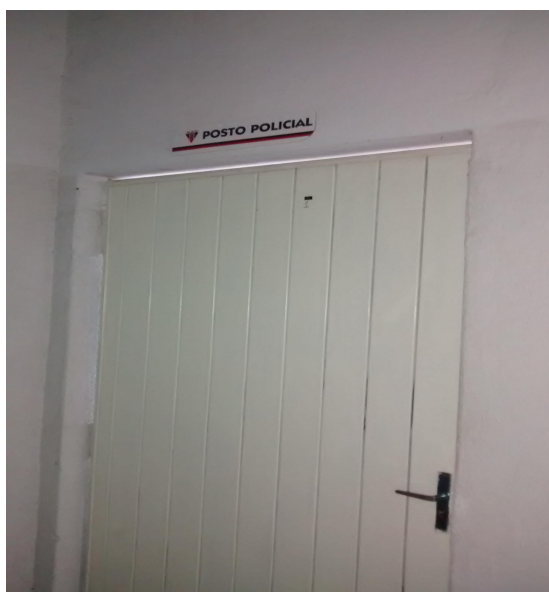
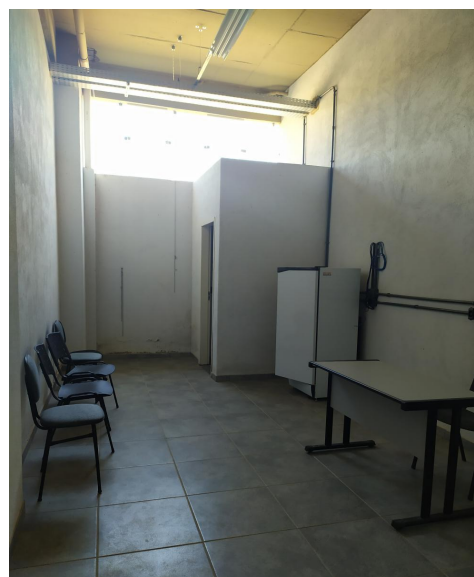
### Fotografias 32 e 33 - Sala reservada à Polícia Militar

**7.1 A Polícia Militar possui um espaço no estádio que seja utilizado para atendimento do torcedor em dias de jogo? SIM.** O Estádio possui uma sala específica denominada Posto Policial e destinou outra sala para o confinamento de pessoas conduzidas/detidas. A sala não possui compartimento fechado / cela, sendo necessária vigilância policial em caso de prisões, buscas e/ou averiguações.

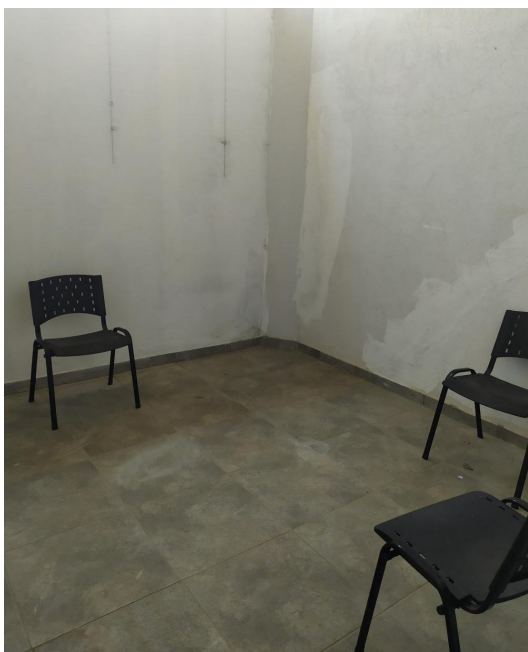
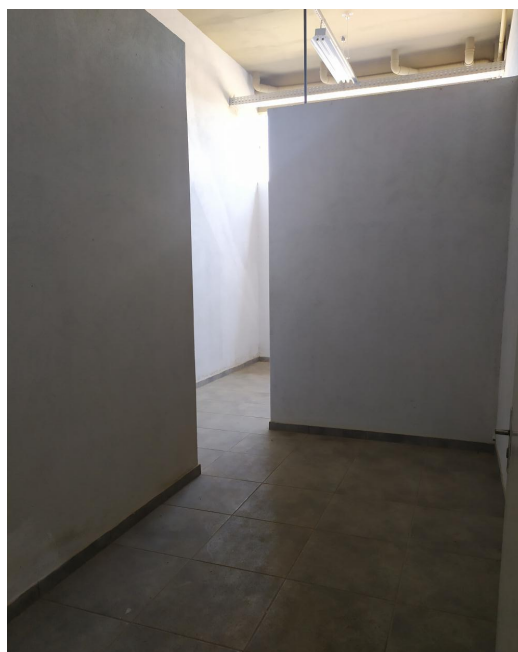
**7.2 O Estádio possui sala reservada para o exercício das atividades do Juizado Especial Criminal (JECRIM)? SIM. Adequado? NÃO.** Não há previsão de instalação de atividades do JECRIM no estádio. Há uma sala livre, que poderá ser destinada a este órgão, todavia, sendo necessária sua utilização, a sala precisa ser adaptada com mobílias, computadores, etc.

**7.3 A Polícia Civil possui um espaço no estádio que seja utilizado para atendimento do torcedor em dias de jogo? SIM. Adequado? NÃO.** A direção do estádio informou que não há previsão por parte da Polícia Civil de ocupação e utilização de sala para trabalho durante os jogos, porém, caso necessário, há uma sala disponível para utilização daquele órgão, porém, é necessário que a diretoria do estádio providencie mobílias, computadores e outros.

**Fotografias 34 e 35 - Sala livre para utilização do JECRIM e PC, se necessário**

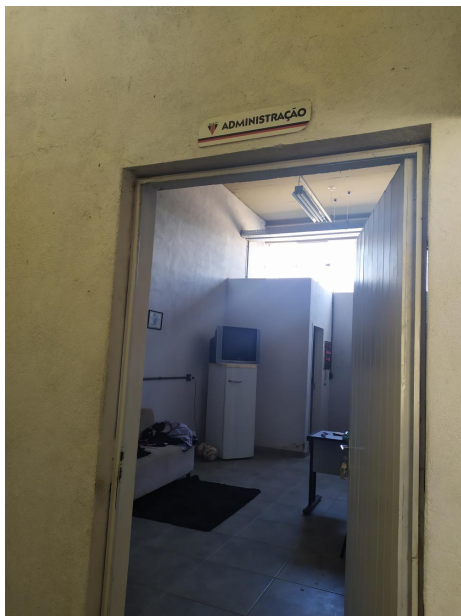
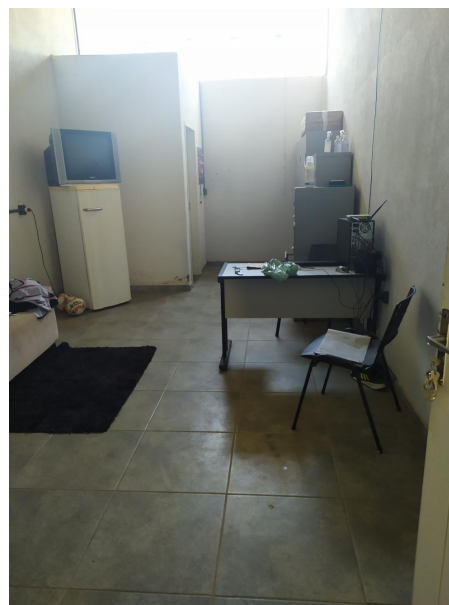
### Fotografias 36 e 37 - Ouvidoria / Atendimento ao torcedor

**7.4 O estádio possui um espaço para o Serviço de Atendimento ao Torcedor? SIM.** Durante os jogos, o serviço de atendimento ao torcedor funciona na sala da administração, conforme Fotografias 36 e 37.
