**Laudo de Vistoria de
Engenharia, Acessibilidade
e Conforto**

**ESTÁDIO MUNICIPAL
CASTOR CIFUENTES**

Interessado: SEMEL NOVA LIMA – Rafael e demais interessados
Autor: BH VISTORIA PREDIAL LTDA.

Belo Horizonte, 02 de Julho de 2021.

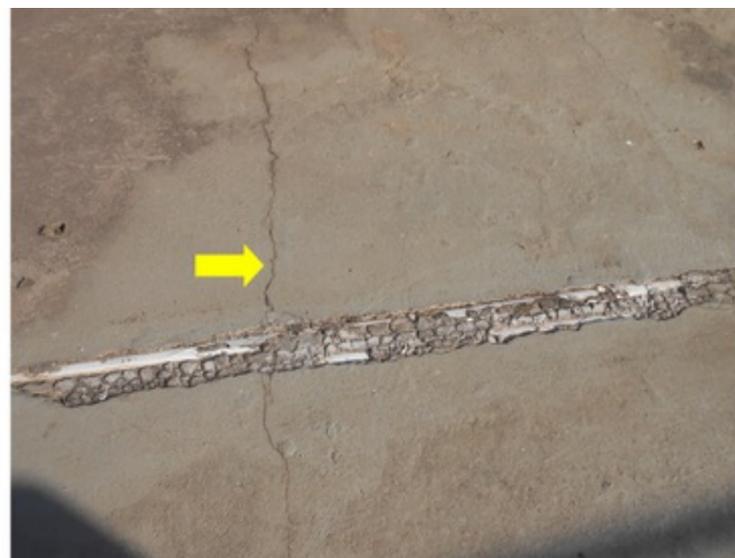
F002 - SETORES 1,2 e 3 - Trincas e fissuras no piso.

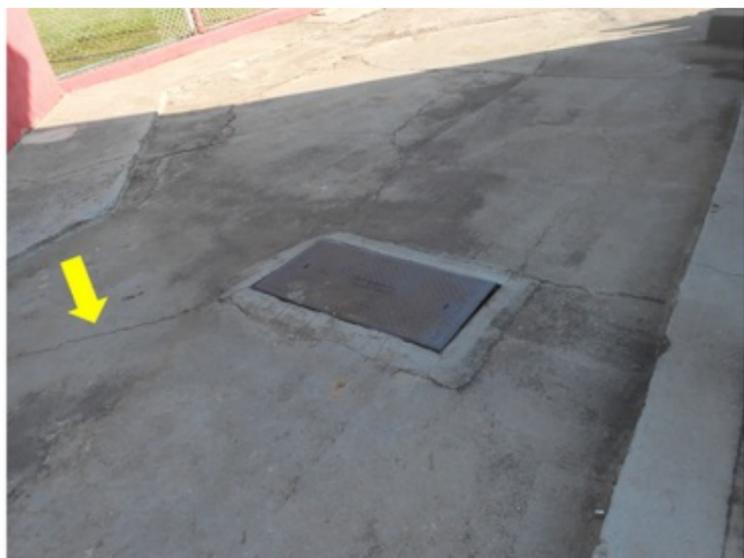
F003 - SETORES 1,2 e 3 - Trincas e fissuras no piso.

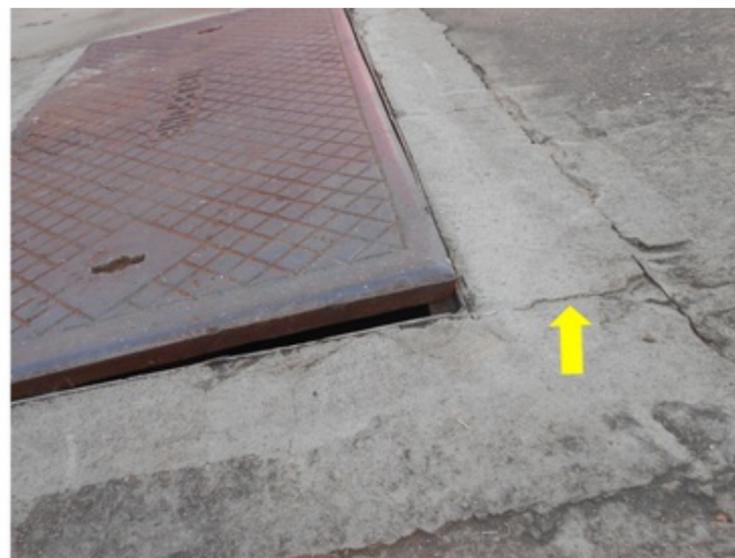
F004 - SETORES 1,2 e 3 - Trincas e fissuras no piso.

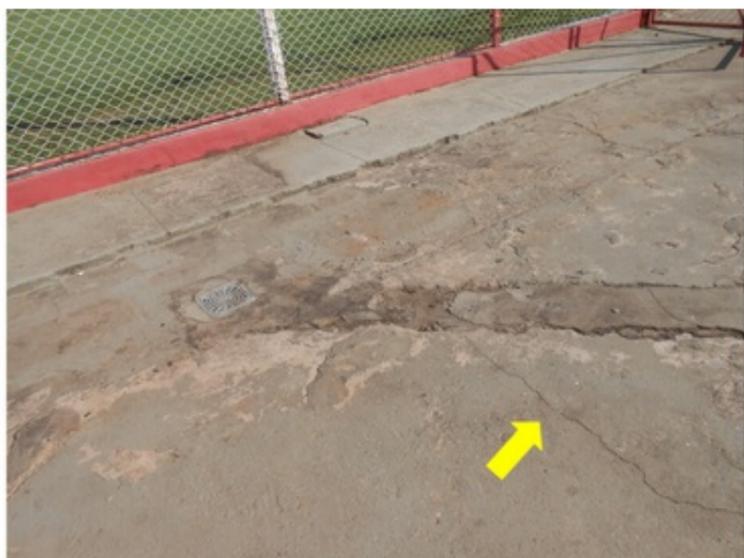
F005 - SETORES 1,2 e 3 - Trincas e fissuras no piso.

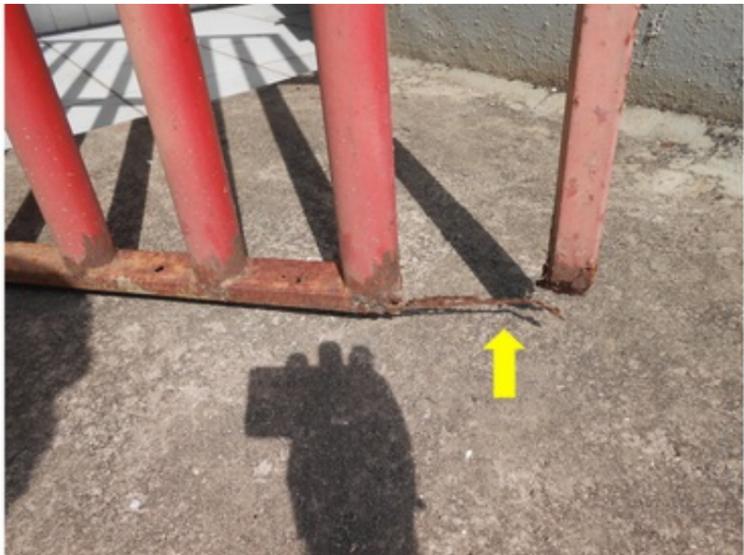
F007 - SETOR / ARQUIBANCADA - Oxidação do portão e fixação solta do mesmo.

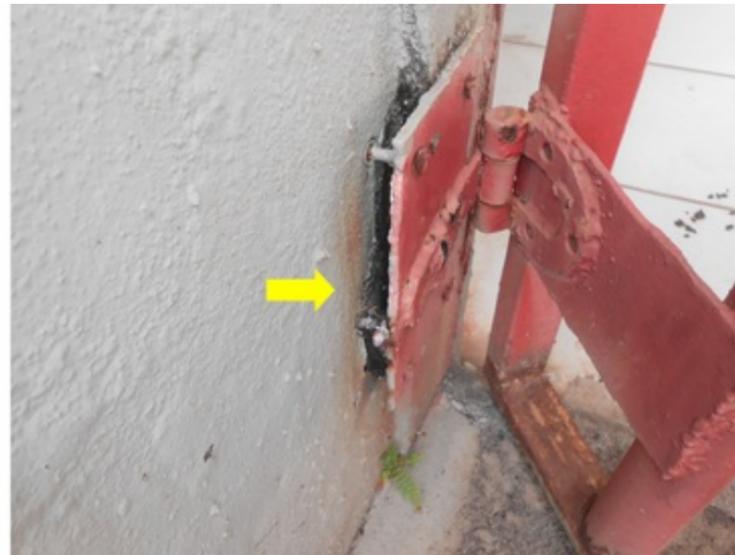
F008 - SETOR / ARQUIBANCADA - Oxidação do portão e fixação solta do mesmo.

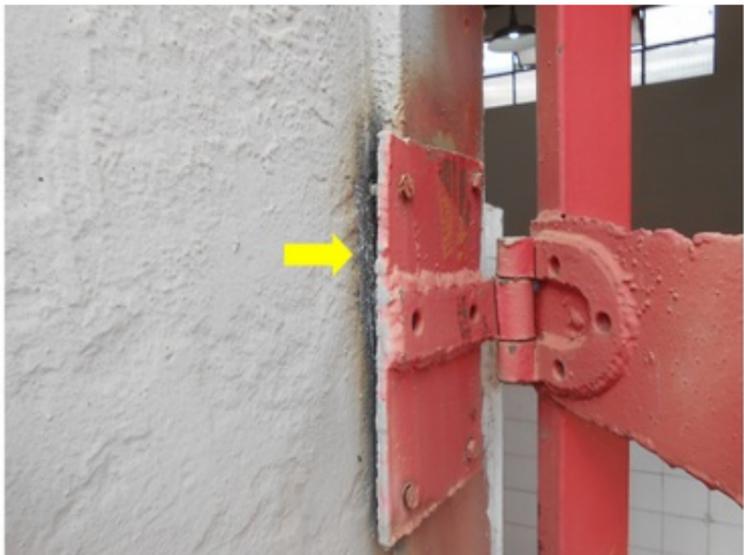
F009 - SETOR / ARQUIBANCADA - Oxidação do portão e fixação solta do mesmo.

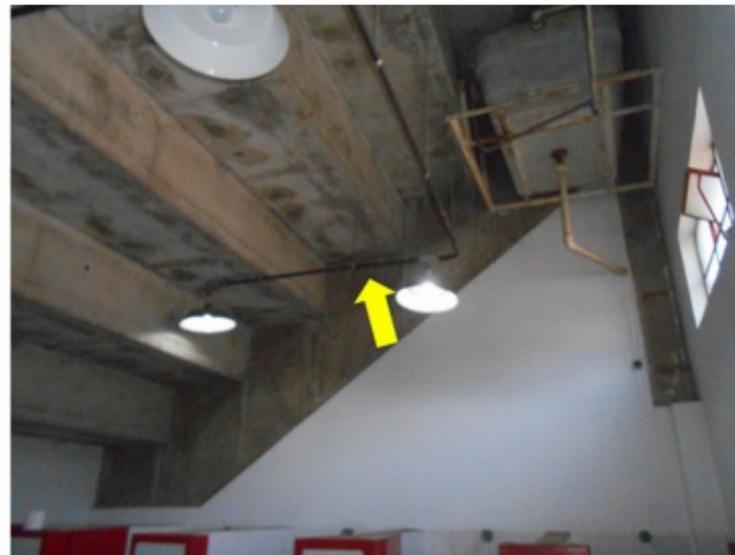
F010 - SETOR 1 / BANHEIRO MASCULINO, FEMININO E BAR - Eflorescência, concreto escamando e armação exposta devido as falhas na impermeabilização da arquibanca...

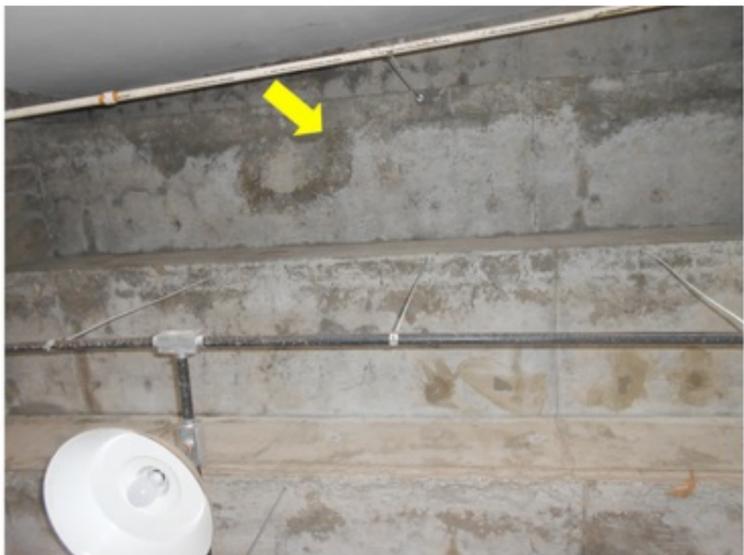
F011 - SETOR 1 / BANHEIRO MASCULINO, FEMININO E BAR - Eflorescência, concreto escamando e armação exposta devido as falhas na impermeabilização da arquibanca...

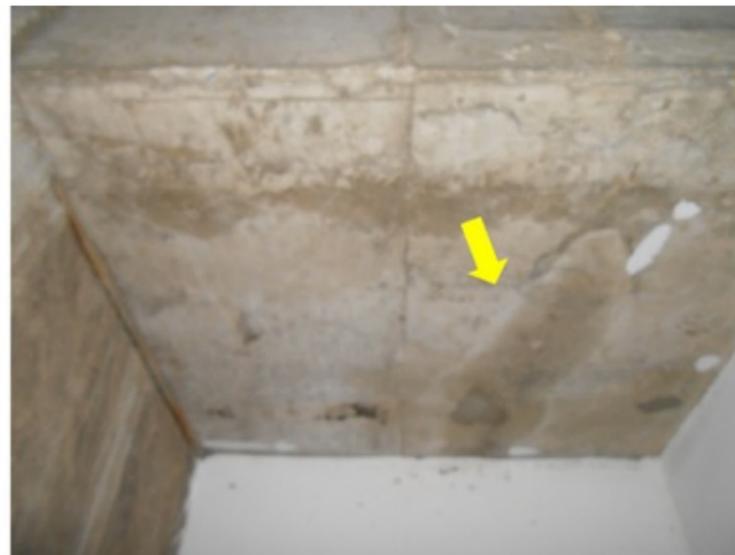
F012 - SETOR 1 / BANHEIRO MASCULINO, FEMININO E BAR - Eflorescência, concreto escamando e armação exposta devido as falhas na impermeabilização da arquibanca...

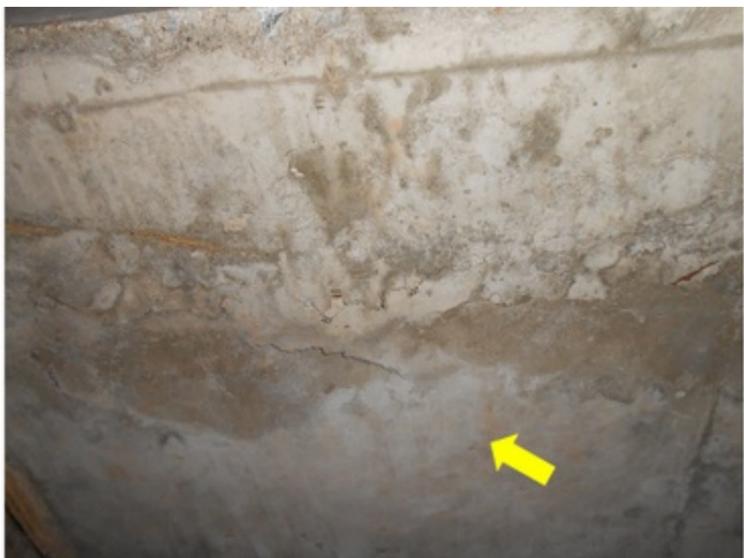
F013 - SETOR 1 / BANHEIRO MASCULINO, FEMININO E BAR - Eflorescência, concreto escamando e armação exposta devido as falhas na impermeabilização da arquibanca...

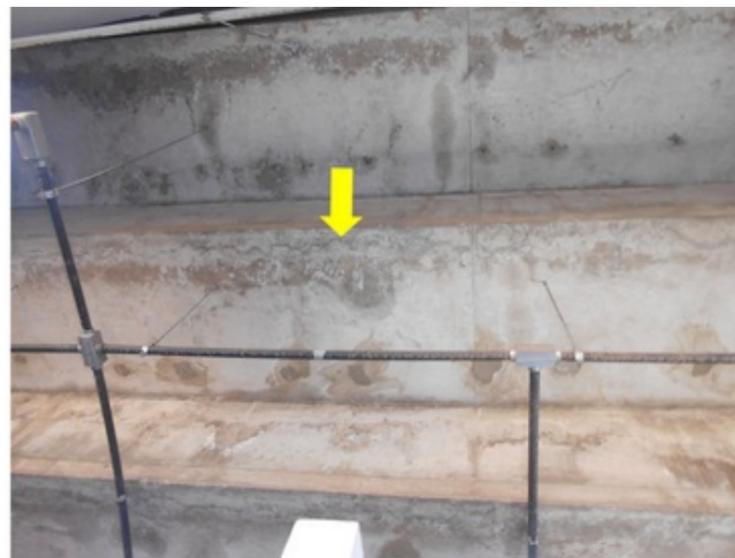
F014 - SETOR 1 / BANHEIRO MASCULINO, FEMININO E BAR - Eflorescência, concreto escamando e armação exposta devido as falhas na impermeabilização da arquibanca...

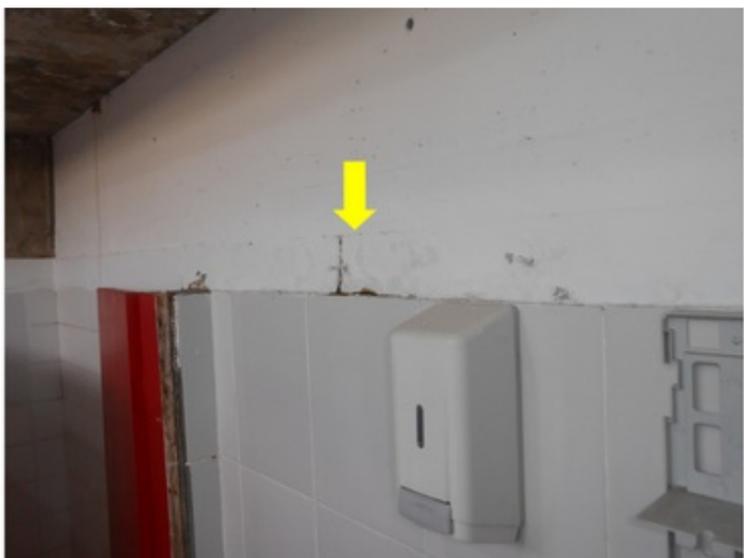
F015 - SETOR 1 / BANHEIRO MASCULINO, FEMININO E BAR - Eflorescência, concreto escamando e armação exposta devido as falhas na impermeabilização da arquibanca...

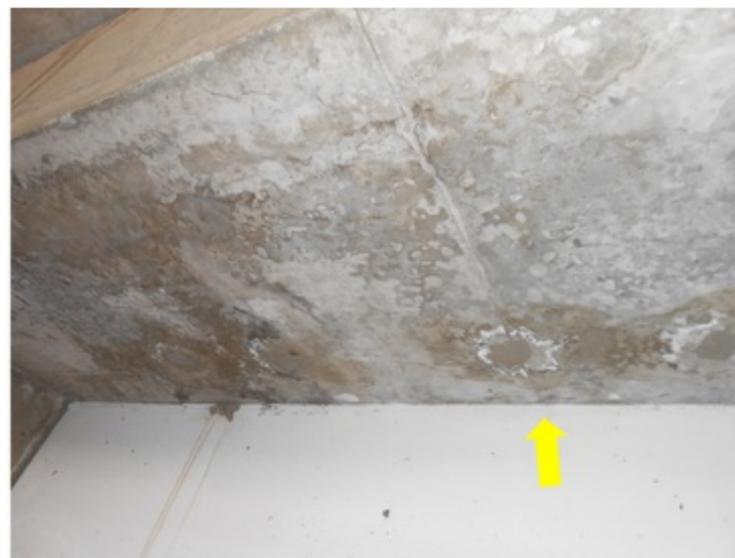
F016 - SETOR 1 / BANHEIRO MASCULINO, FEMININO E BAR - Eflorescência, concreto escamando e armação exposta devido as falhas na impermeabilização da arquibanca...

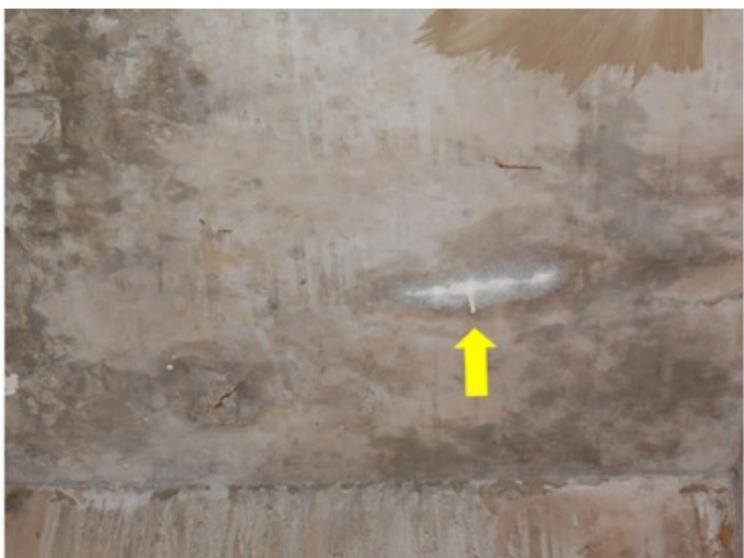
F017 - SETOR 1 / BANHEIRO MASCULINO, FEMININO E BAR - Eflorescência, concreto escamando e armação exposta devido as falhas na impermeabilização da arquibanca...

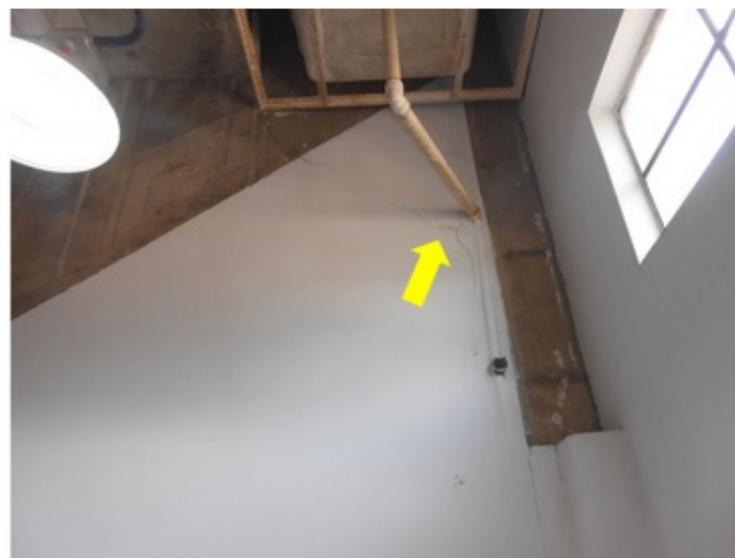
F018 - SETOR 1/ BANHEIRO MASCULINO - Fissuras na alvenaria devido a movimentação da tubulação.

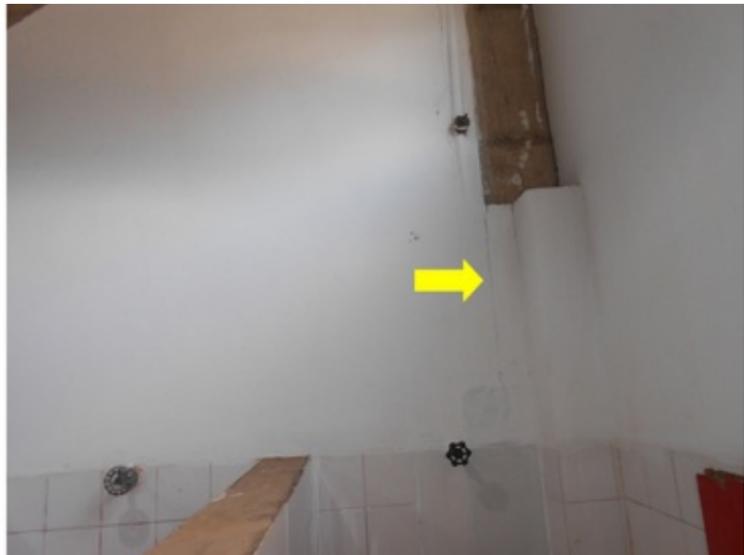
F019 - SETOR 1/ BANHEIRO MASCULINO - Fissuras na alvenaria devido a movimentação da tubulação.

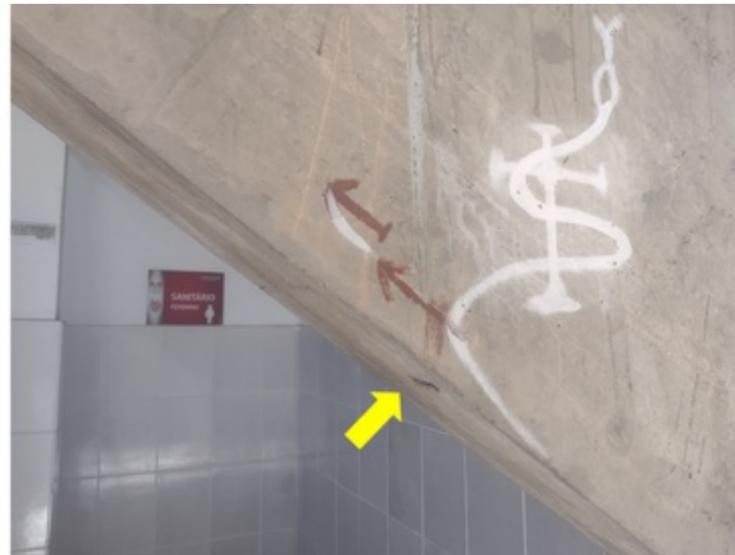
F020 - SETOR 1 / BAR - Armação exposta e viga sem demarcação para altura inferior.

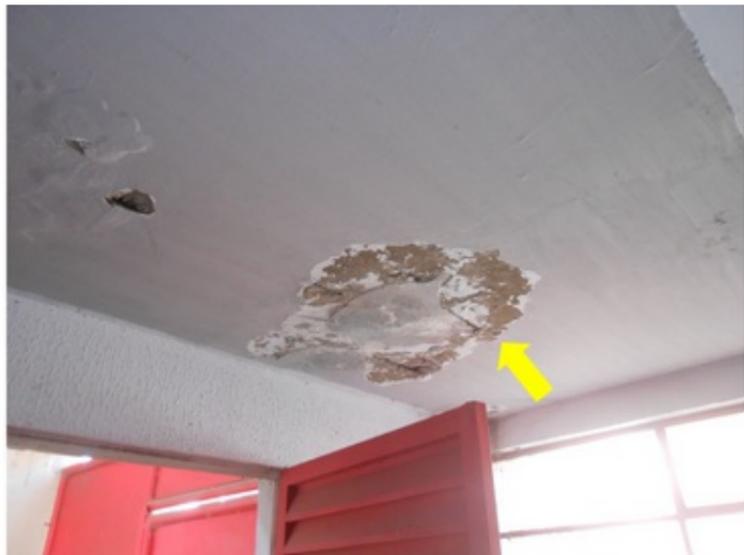
F021 - SETOR 1 / SALA GERÊNCIA - Armação exposta na laje devido a infiltração ocasionada por vazamento na tubulação.

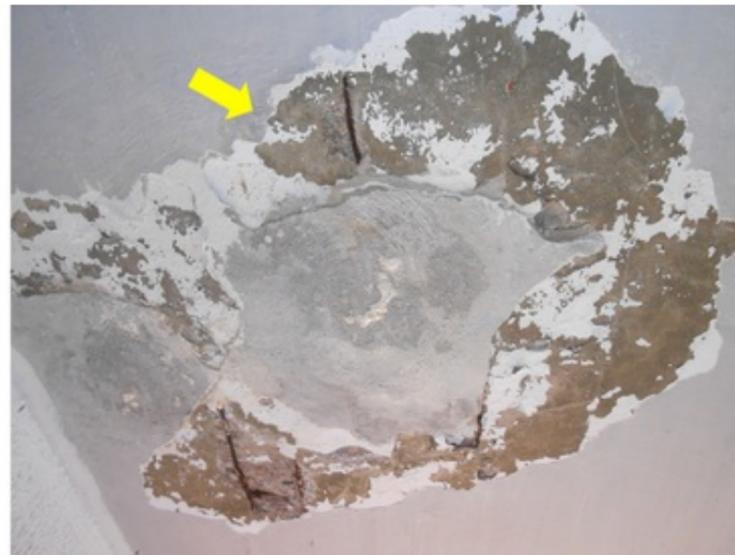
F022 - SETOR 1 / SALA GERÊNCIA - Armação exposta na laje devido a infiltração ocasionada por vazamento na tubulação.

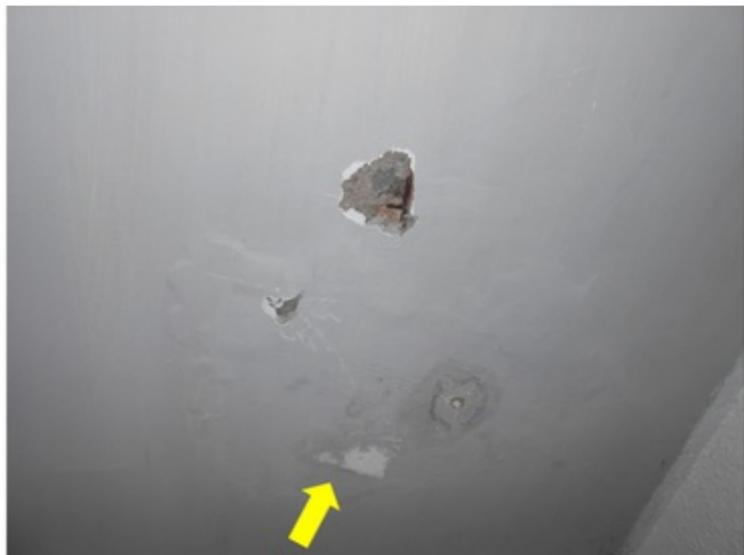
F023 - SETOR 1 / SALA GERÊNCIA - Armação exposta na laje devido a infiltração ocasionada por vazamento na tubulação.

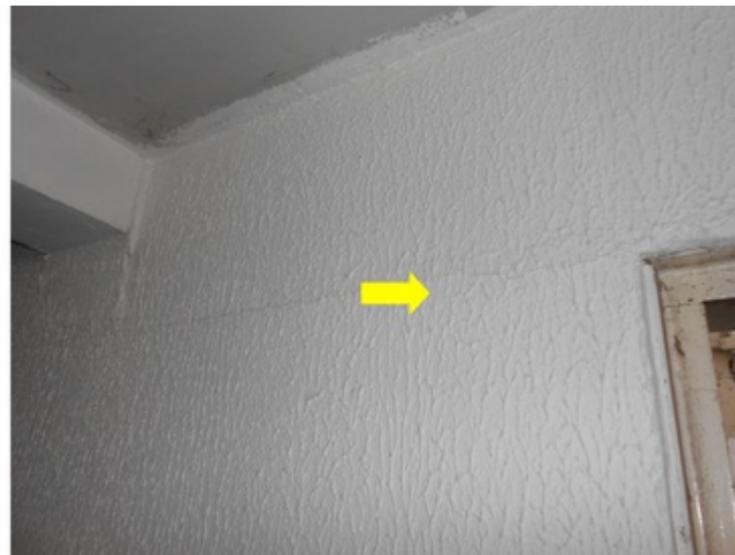
F024 - SETOR 1 / SALA GERÊNCIA - Fissura na união de elementos estruturais diferentes.

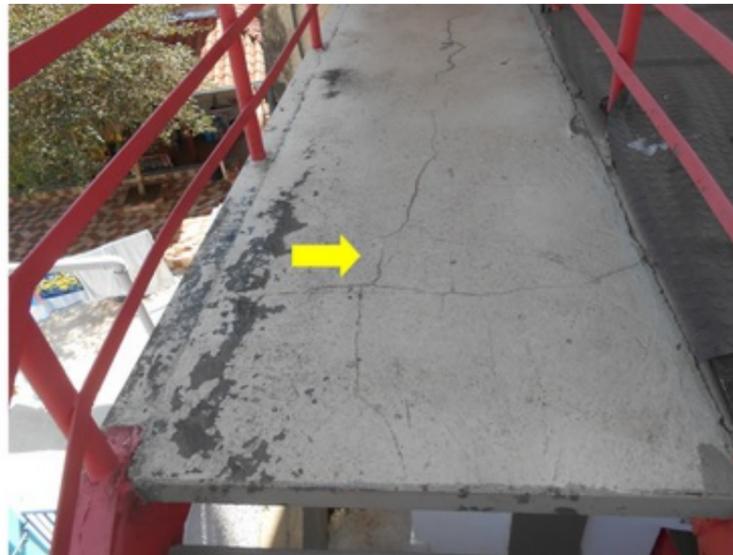
F026 - SETOR 2 / ARQUIBANCADA - Fissuras no piso da escada de acesso as cabines da imprensa.

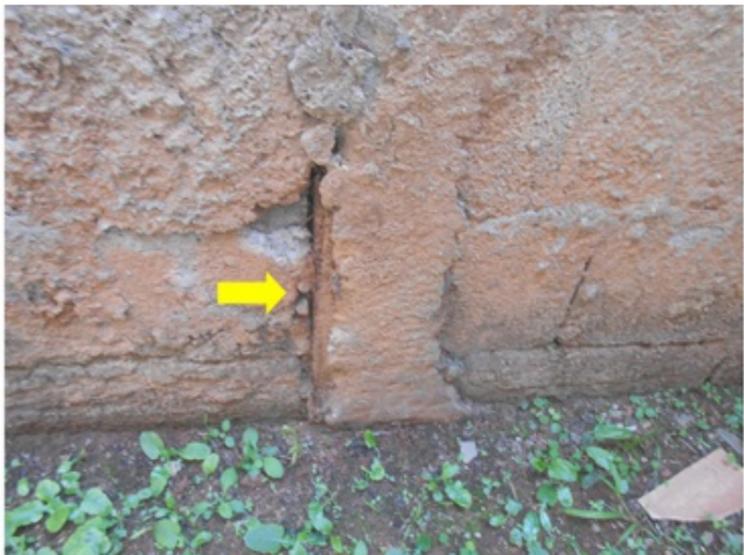
F027 - SETOR 2 / ENTRADA SALA IMPRENSA - Armação exposta no pilar.

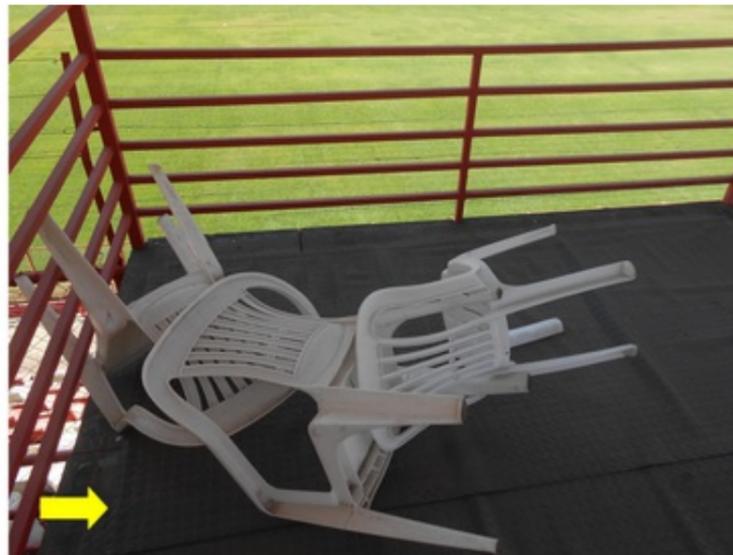
F028 - SETOR 2 / ARQUIBANCADA - Estrutura do piso em madeira e metálica, não garantindo a segurança e estabilidade do local.

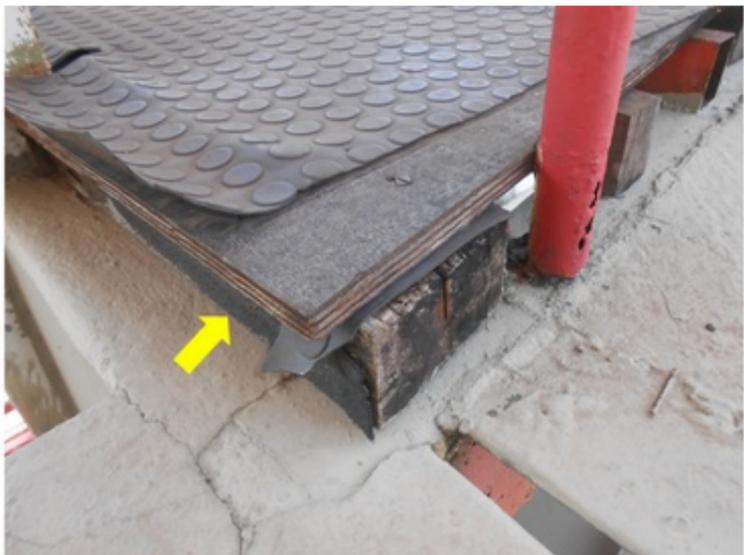
F029 - SETOR 2 / ARQUIBANCADA - Estrutura do piso em madeira e metálica, não garantindo a segurança e estabilidade do local.

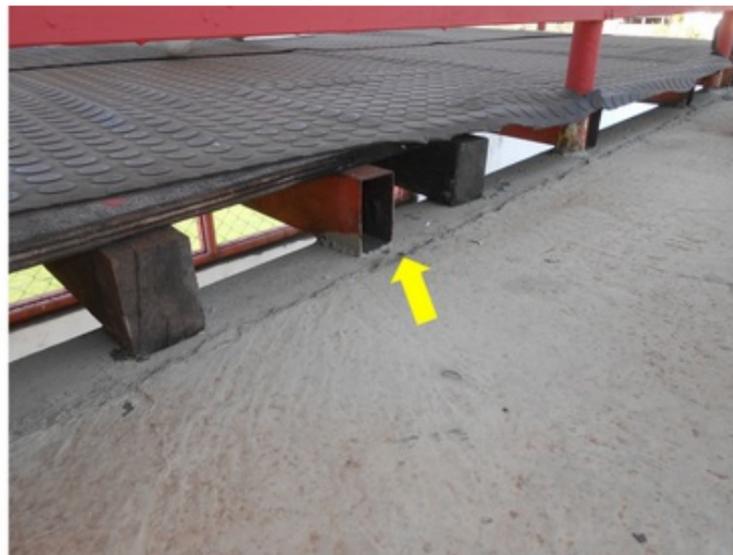
F030 - SETOR 2 / ARQUIBANCADA - Estrutura do piso em madeira e metálica, não garantindo a segurança e estabilidade do local.

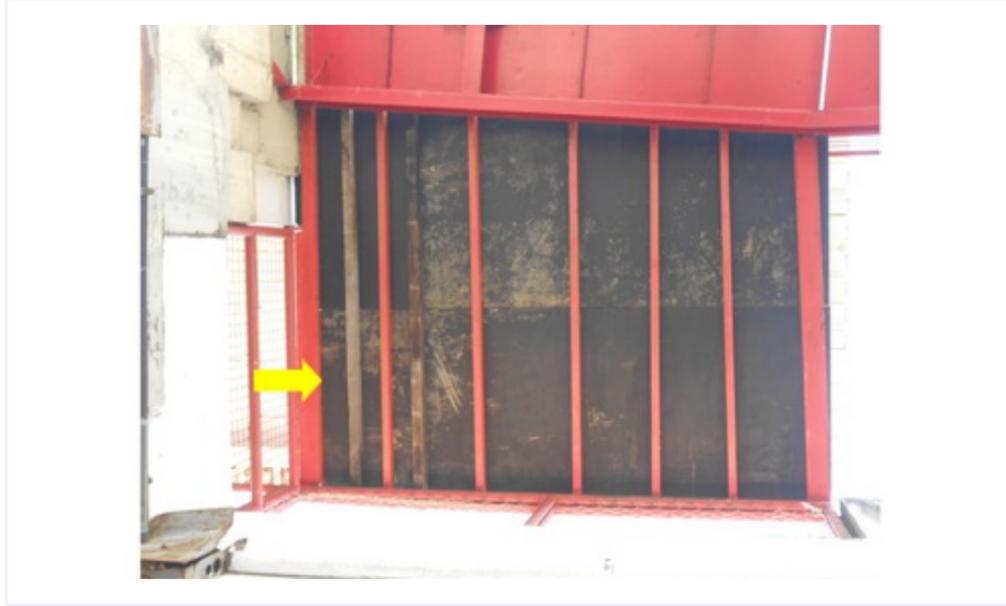
F031 - SETOR 2 / ARQUIBANCADA - Estrutura do piso em madeira e metálica, não garantindo a segurança e estabilidade do local.

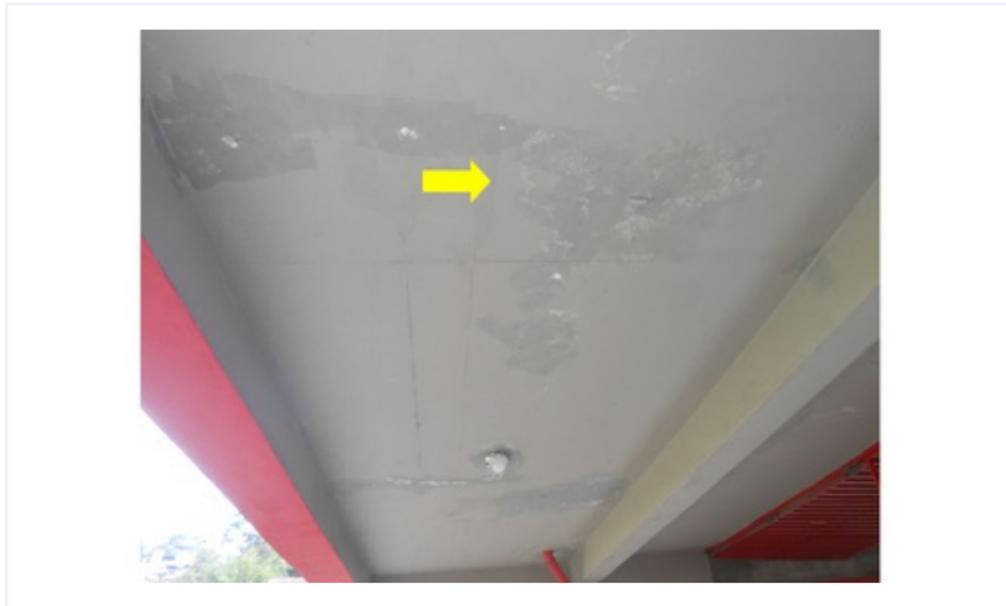
F035 - SETOR 2 - Eflorescência, concreto escamando e armação exposta devido as falhas na impermeabilização da arquibancada.

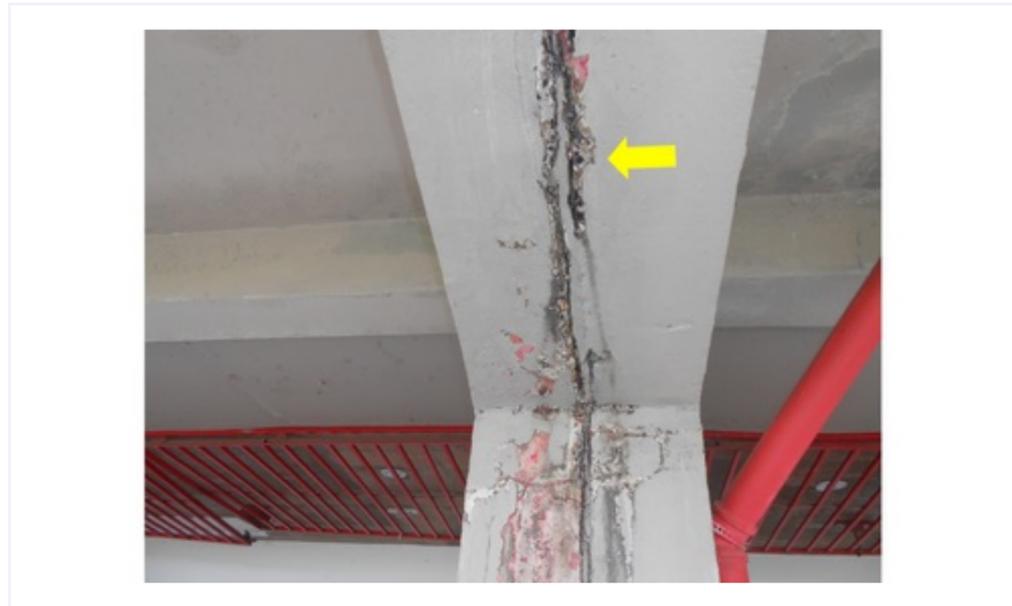
F036 - SETOR 2 - Eflorescência, concreto escamando e armação exposta devido as falhas na impermeabilização da arquibancada.

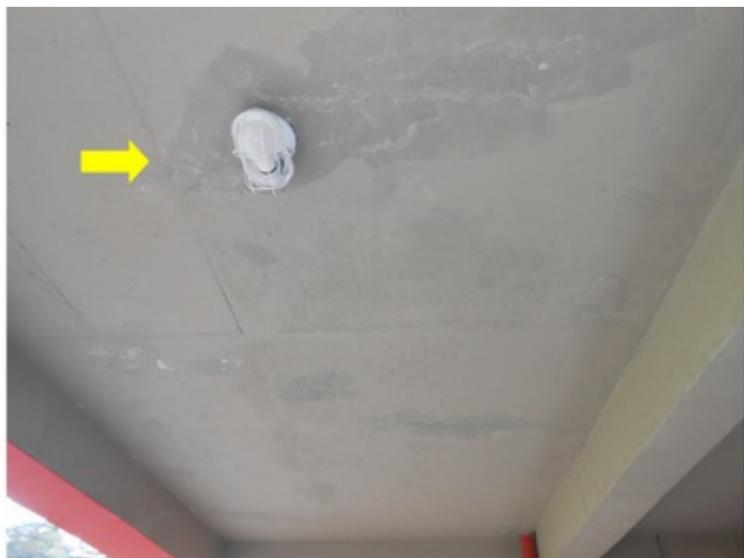
F037 - SETOR 2 - Eflorescência, concreto escamando e armação exposta devido as falhas na impermeabilização da arquibancada.

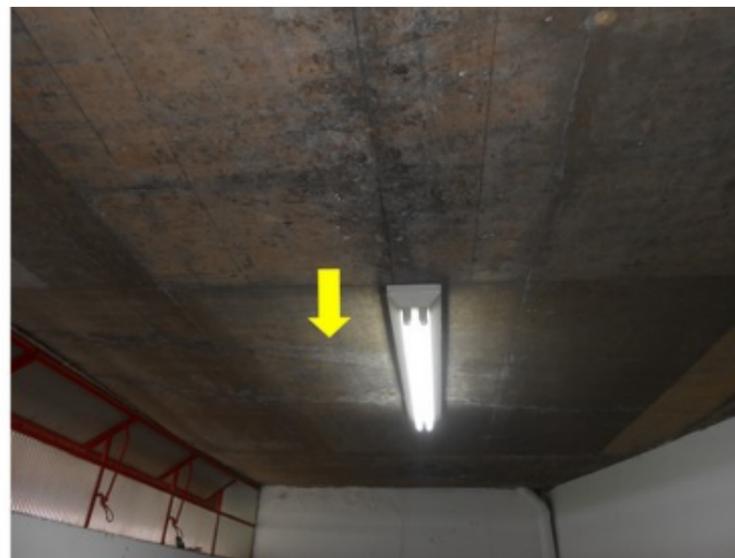
F038 - SETOR 2 - Eflorescência, concreto escamando e armação exposta devido as falhas na impermeabilização da arquibancada.

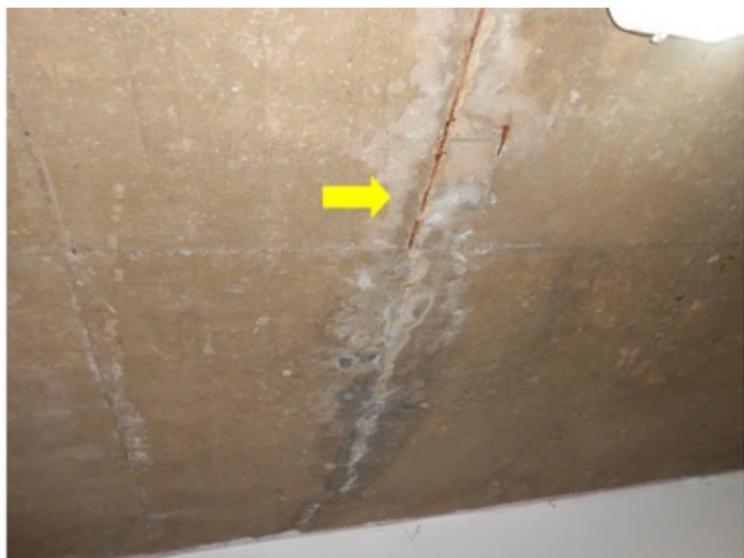
F039 - SETOR 2 / SANITÁRIO FEMININO - Armação exposta na laje.

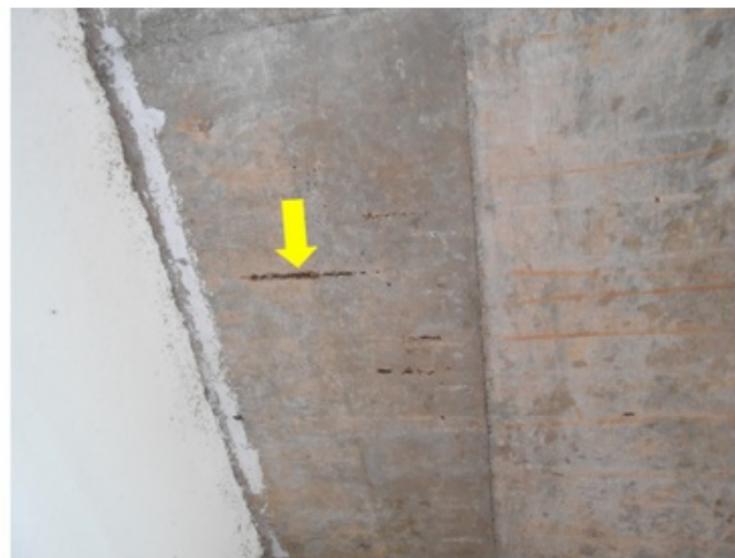
F040 - SETOR 2 / SANITÁRIO FEMININO - Armação exposta na laje.

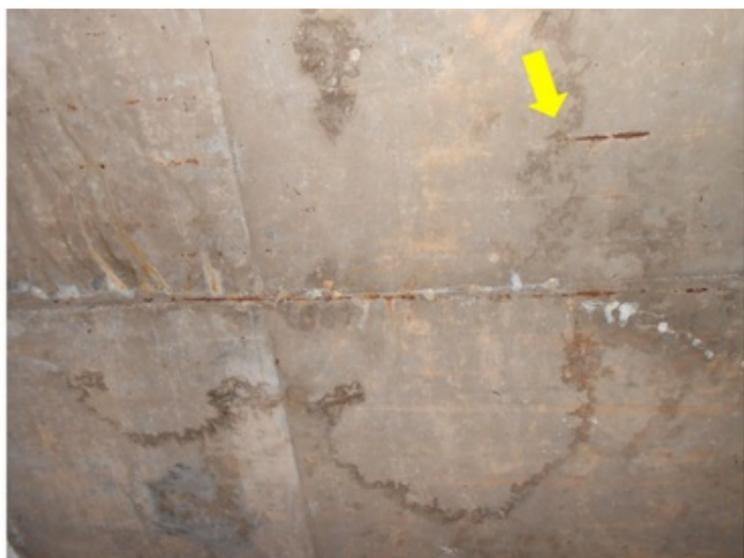
F041 - SETOR 2 / SANITÁRIO FEMININO - Armação exposta na laje.

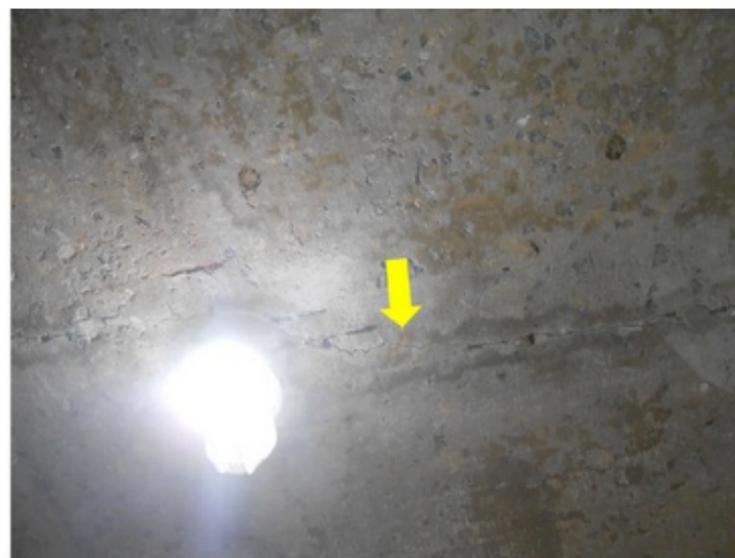
F042 - SETOR 2 / SANITÁRIO MASCULINO - Trinca na laje.

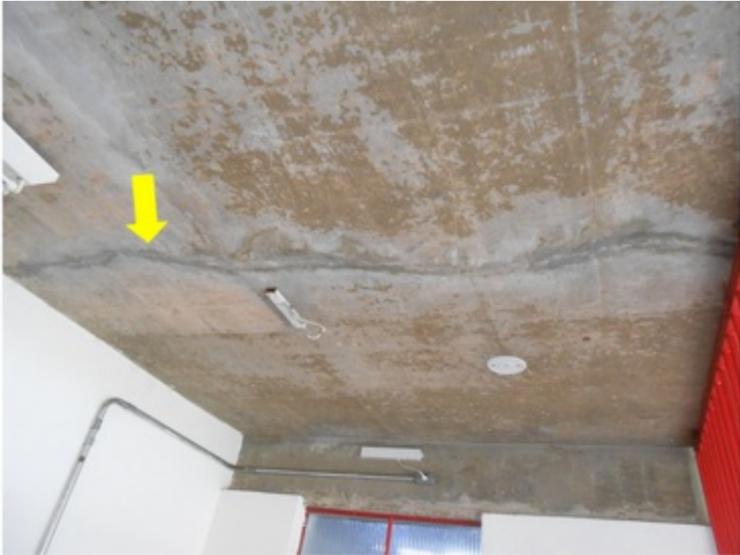
F043 - SETOR 2 / SANITÁRIO MASCULINO - Trinca na laje.

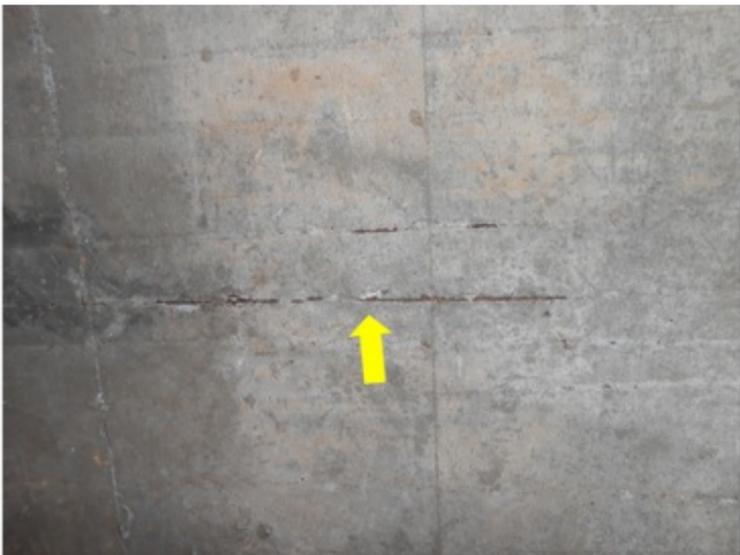
F045 - SETOR 2 / BAR GERAL - Fissura e armação exposta.

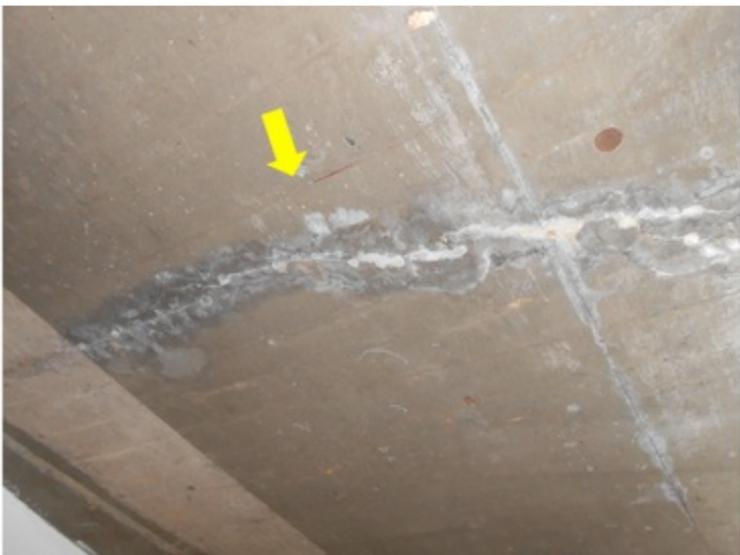
F047 - SETOR 2 / BAR GERAL - Fissura, armação exposta e eflorescência.

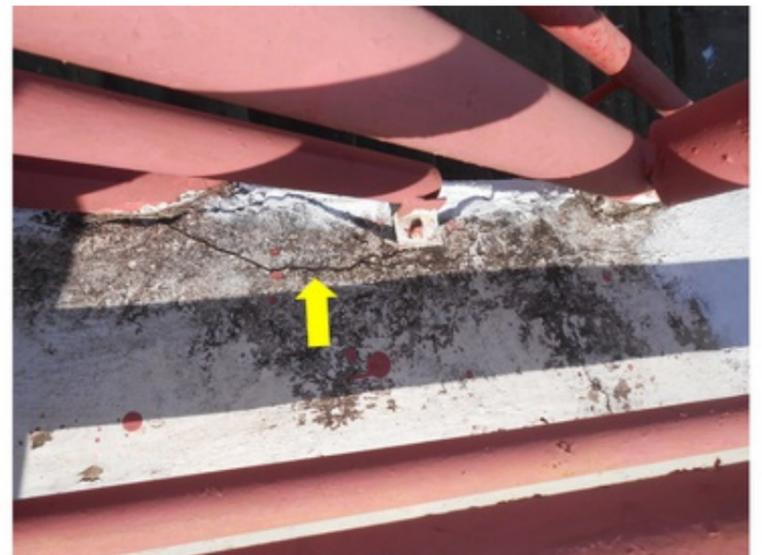
F048 - SETOR 3 / ARQUIBANCADA - Fixação inadequada do corrimão, fixando o mesmo em uma estrutura danificada.

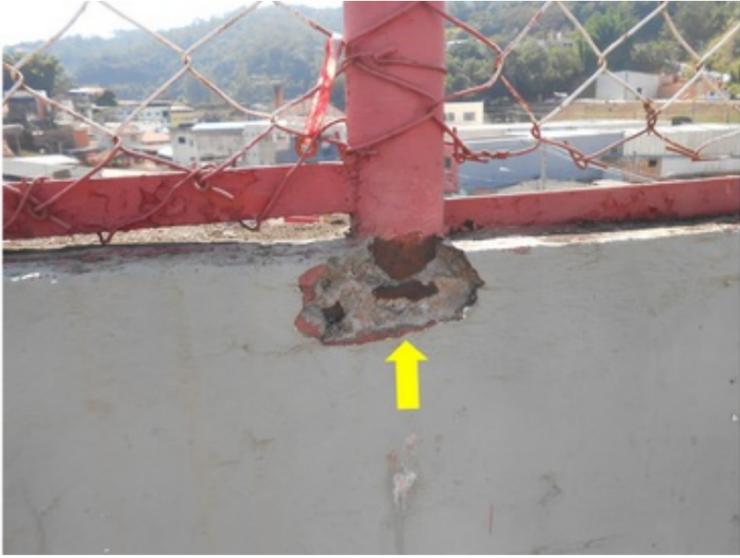
F049 - SETOR 3 / ARQUIBANCADA - Pontos deteriorados entre o concreto e o alambrado.

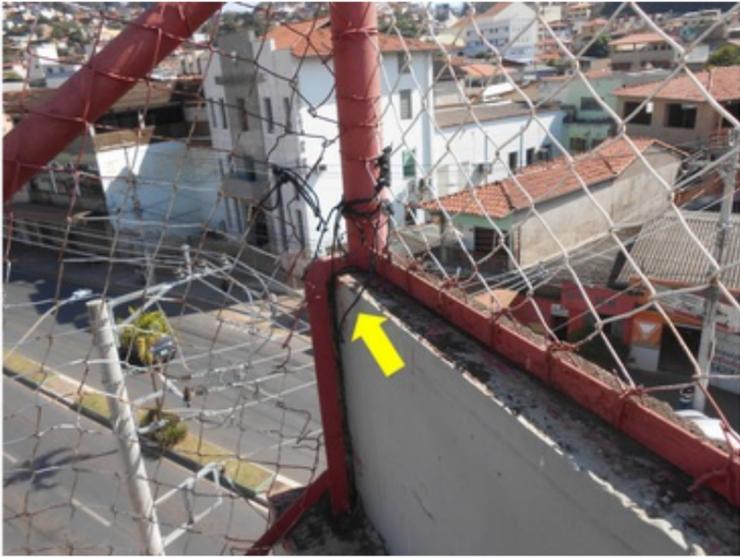
F051 - SETOR 3 / ARQUIBANCADA - Pontos deteriorados entre o concreto e o alambrado.

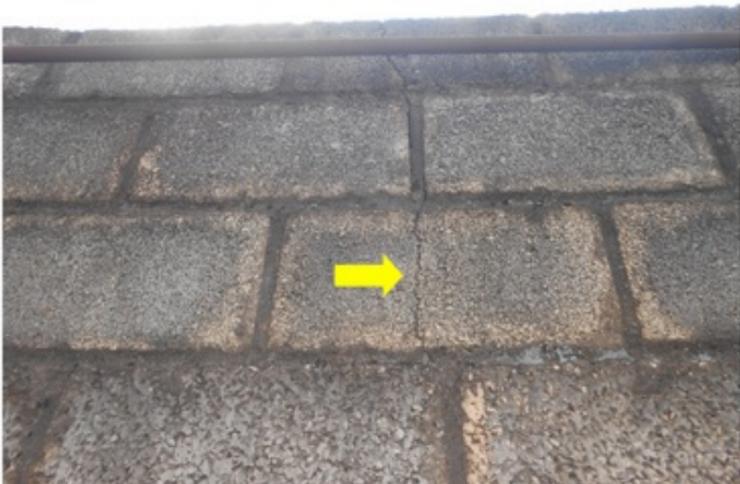
F053 - SETOR 3/ ÁREA VISITANTES - Trinca no muro.

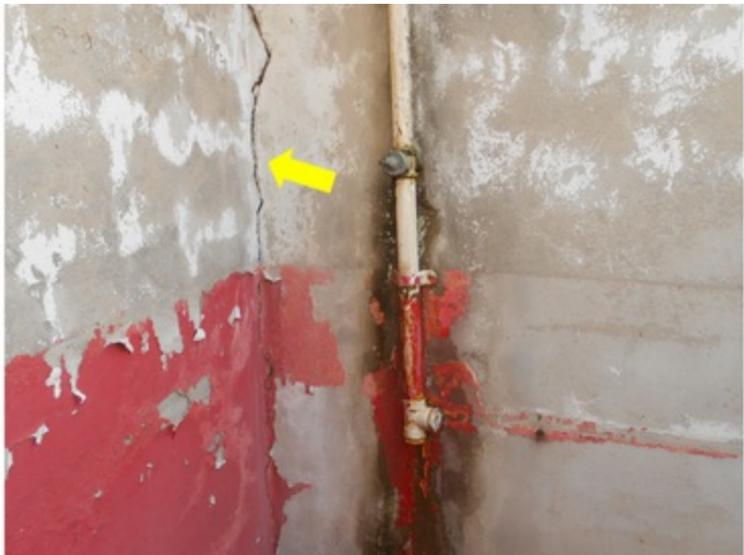
F055 - SETOR 3 / VESTIÁRIO DESATIVADO - Trincas, infiltrações e estrutura precária do vestiário desativado.

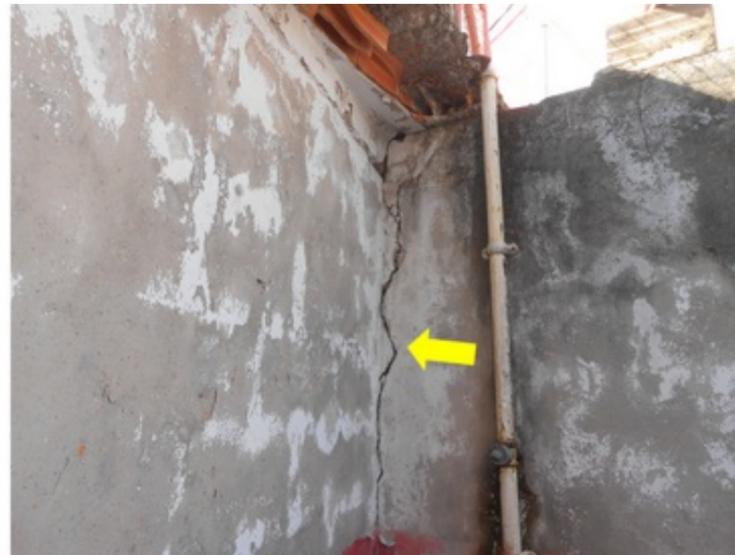
F056 - SETOR 3 / VESTIÁRIO DESATIVADO - Trincas, infiltrações e estrutura precária do vestiário desativado.

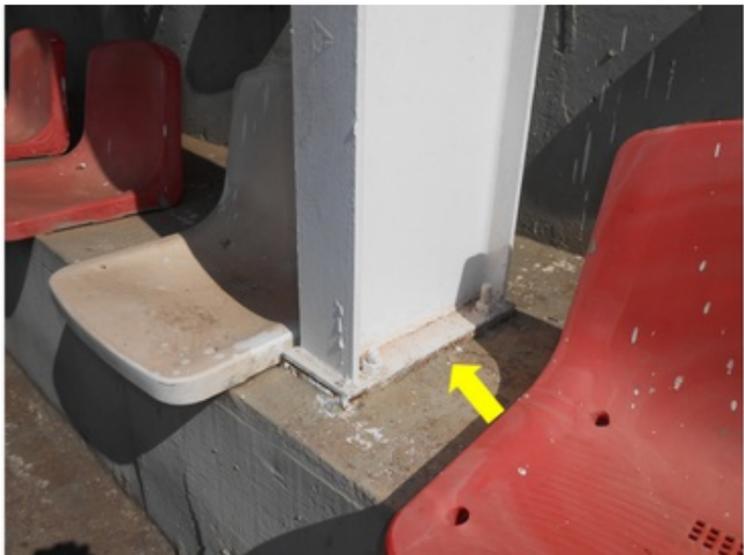
F057 - SETOR 2 - Estrutura metálica das cabines estão oxidadas.

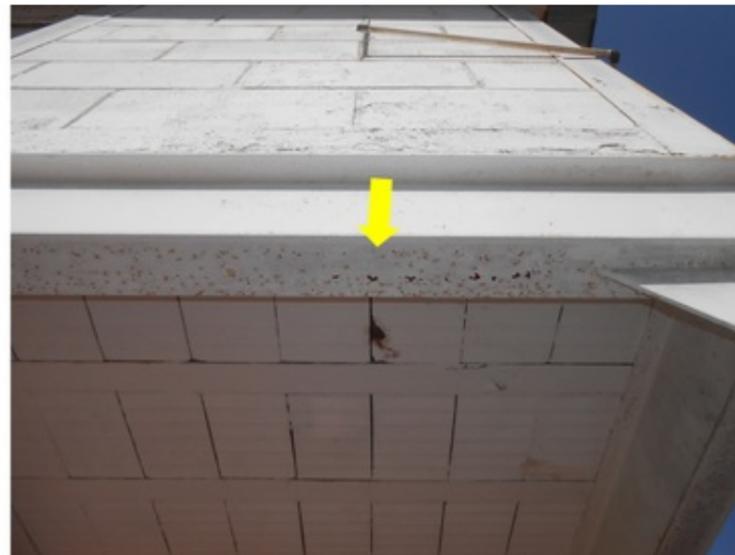
F058 - SETOR 2 - Estrutura metálica das cabines estão oxidadas.

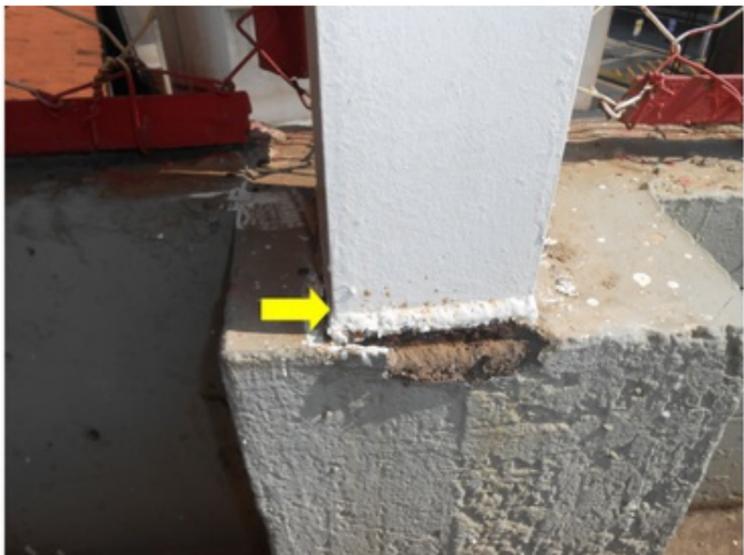
F059 - SETOR 2 - Estrutura metálica das cabines estão oxidadas.

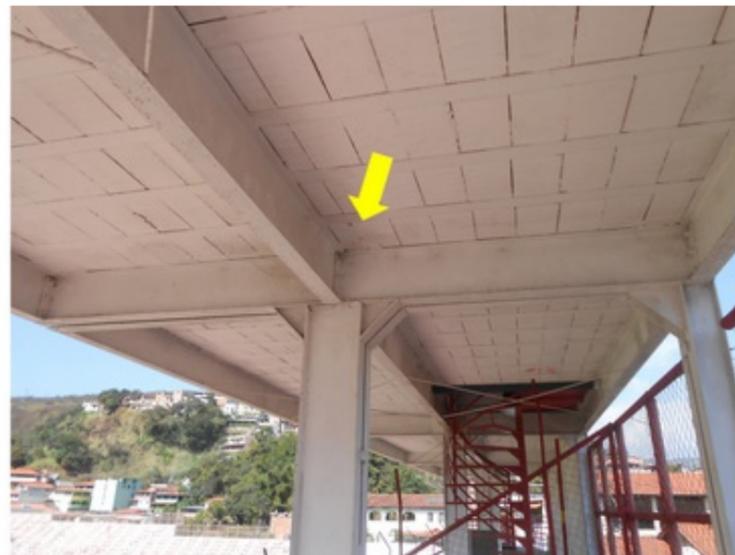
F060 - SETOR 2 - Estrutura metálica das cabines estão oxidadas.

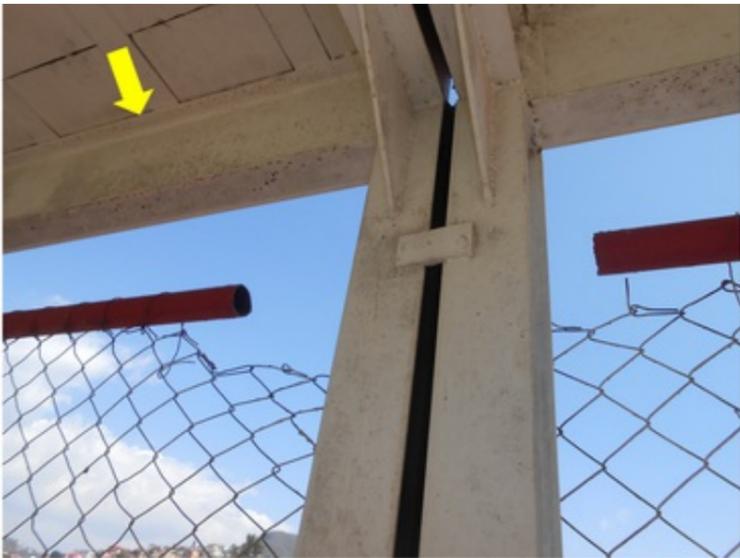
F061 - SETOR 2 - Estrutura metálica das cabines estão oxidadas.

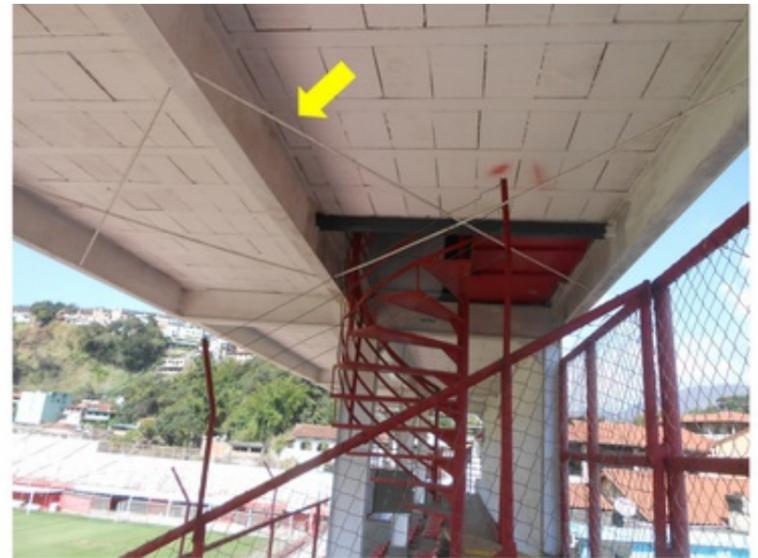
F062 - SETOR 2 - Estrutura metálica das cabines estão oxidadas.
