**Laudo de Vistoria de
Engenharia, Acessibilidade
e Conforto**

**ESTÁDIO MUNICIPAL
CASTOR CIFUENTES**

Interessado: SEMEL NOVA LIMA – Rafael e demais interessados
Autor: BH VISTORIA PREDIAL LTDA.

Belo Horizonte, 02 de Julho de 2021.

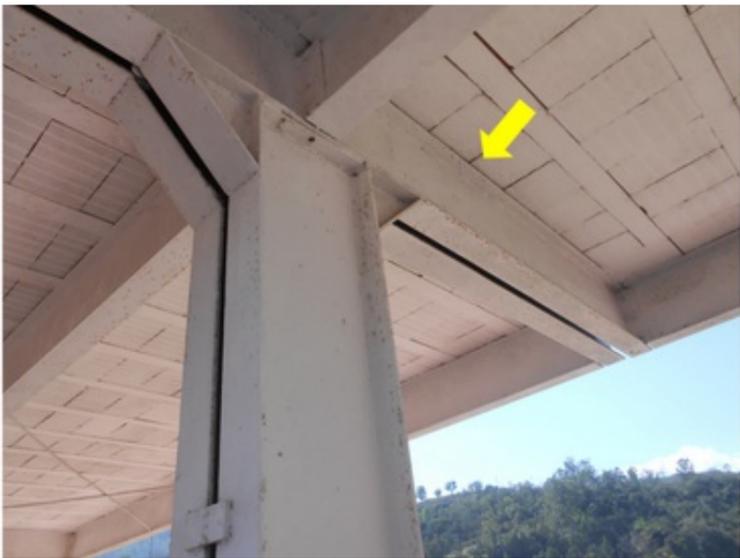
F063 - SETOR 2 - Estrutura metálica das cabines estão oxidadas.

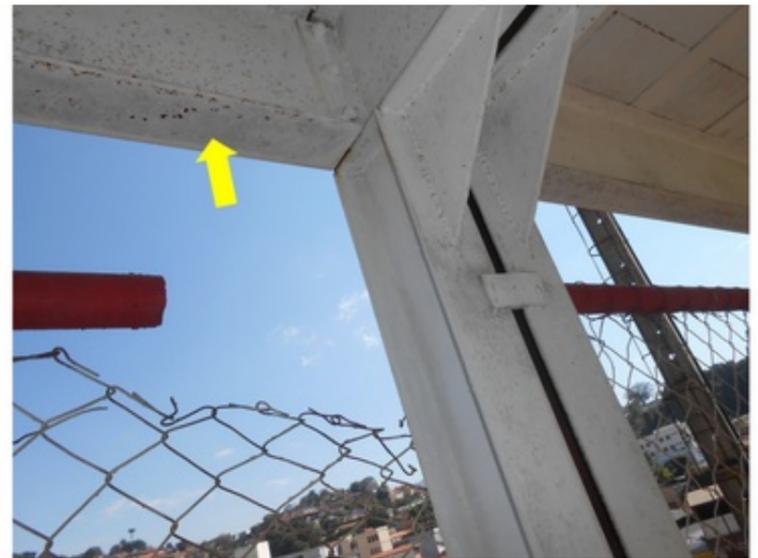
F064 - SETOR 2 - Estrutura metálica das cabines estão oxidadas.

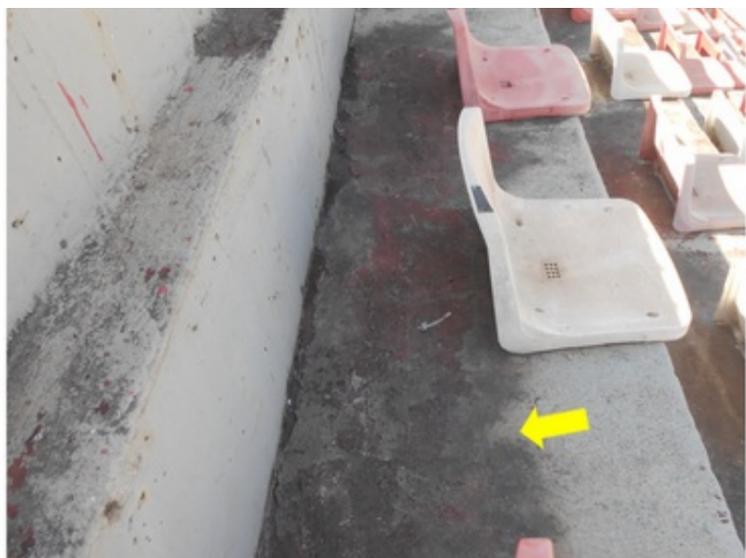
F001 - SETORES 1,2 e 3/ ARQUIBANCADAS - Empoçamento de água na arquibancada.

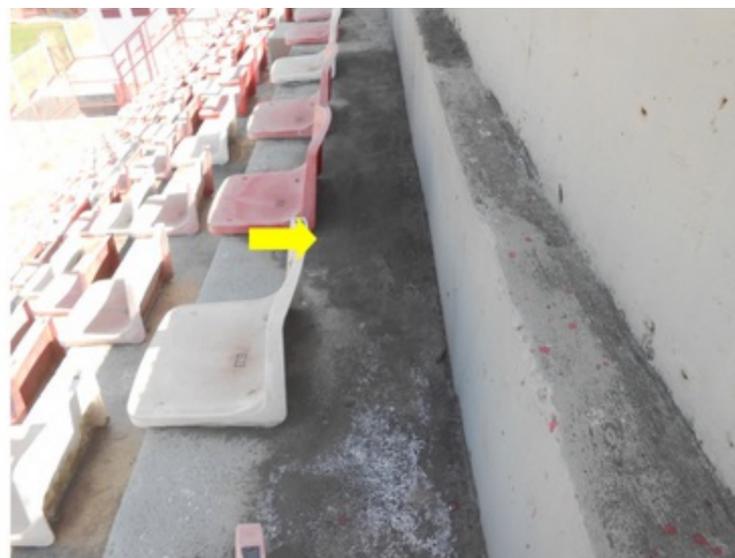
F002 - SETORES 1,2 e 3/ ARQUIBANCADAS - Empoçamento de água na arquibancada.

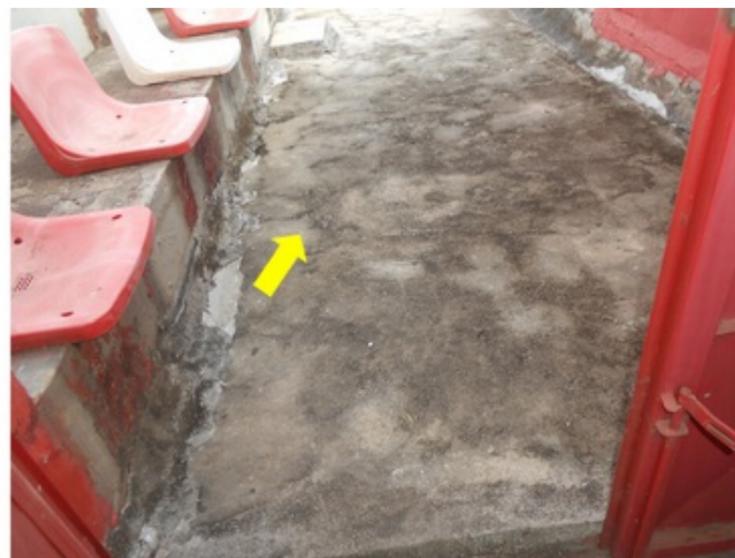
F004 - SETORES 1,2 e 3 / ARQUIBANCADAS - Infiltração de água na laje das arquibancadas, através das perfurações na manta para fixação das cadeiras .

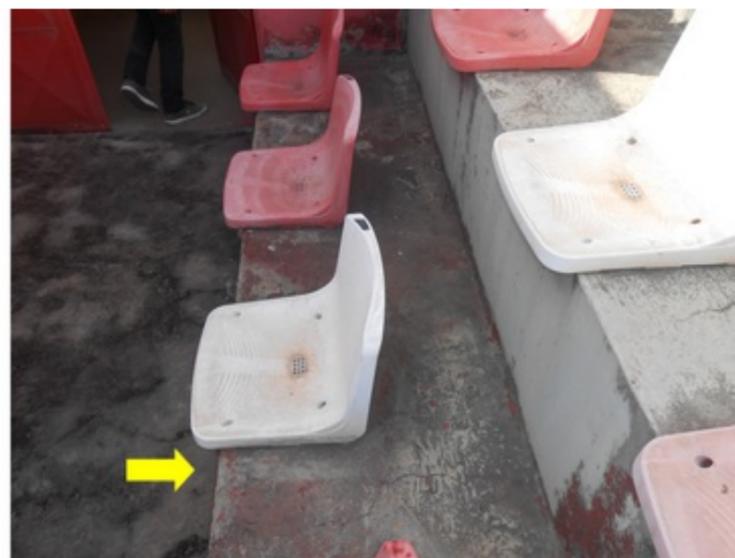
F006 - SETORES 1,2 e 3 / ARQUIBANCADAS - Infiltração de água na laje das arquibancadas, através das perfurações na manta para fixação das cadeiras .

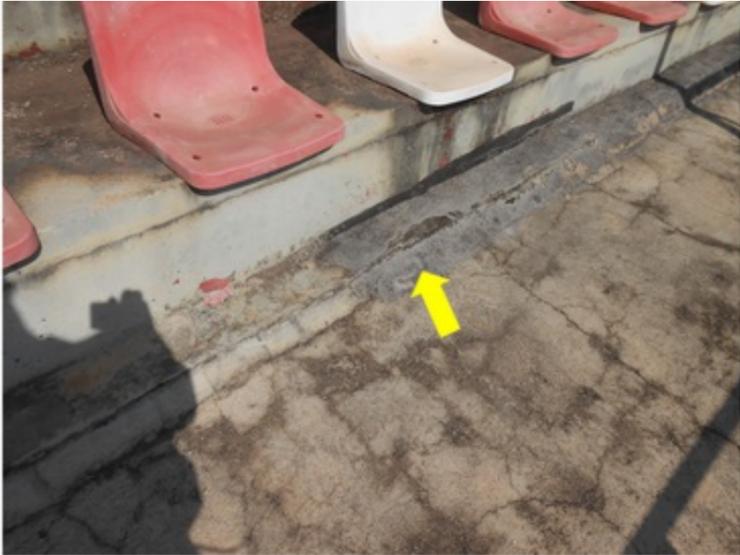
F007 - SETORES 1,2 e 3 / ARQUIBANCADAS - Infiltração de água na laje das arquibancadas, através das perfurações na manta para fixação das cadeiras .

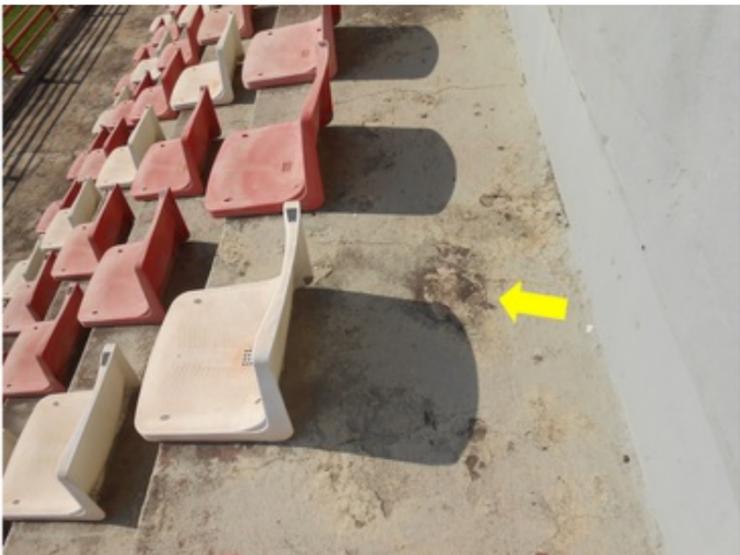
F009 - SETORES 1,2 e 3 / ARQUIBANCADAS - Infiltração de água na laje das arquibancadas, através das perfurações na manta para fixação das cadeiras .

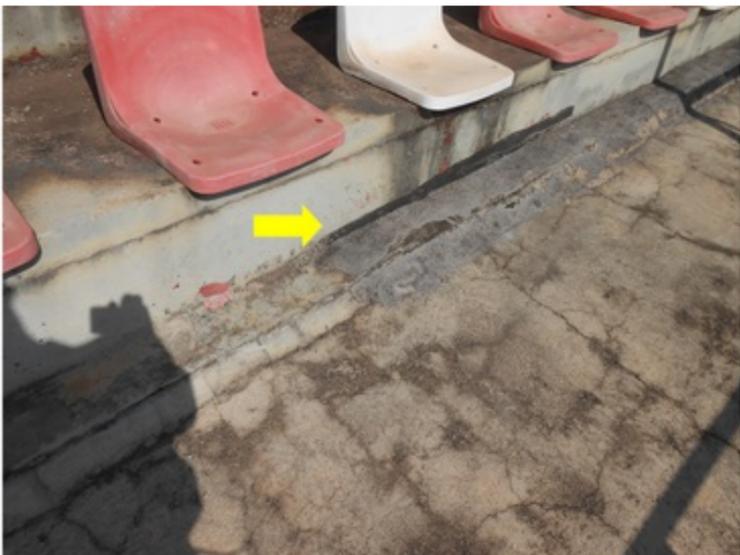
F011 - SETORES 1,2 e 3 / ARQUIBANCADAS - Concreto deteriorado e manta exposta e soltando no piso da arquibancada.

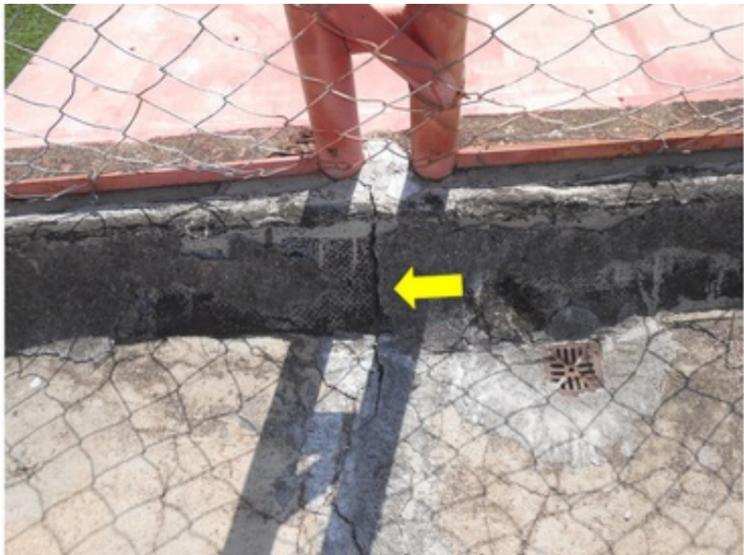
F013 - SETORES 1,2 e 3 / ARQUIBANCADAS - Concreto deteriorado e manta exposta e soltando no piso da arquibancada.

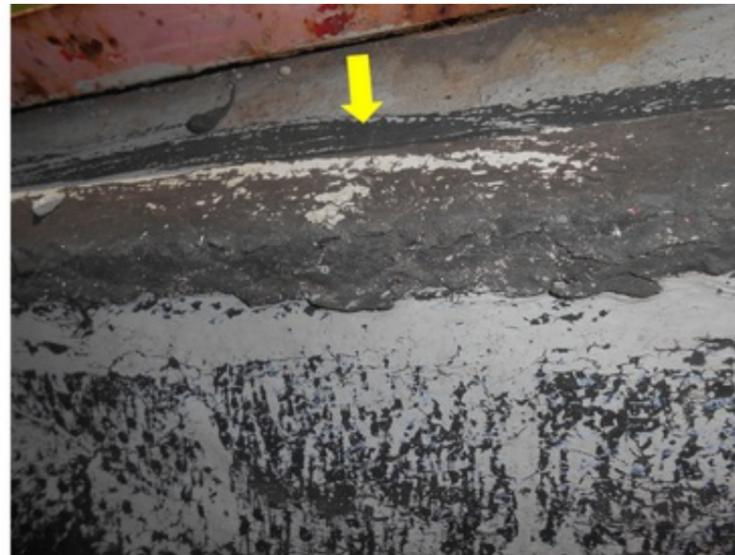
F014 - SETORES 1,2 e 3 / ARQUIBANCADAS - Concreto deteriorado e manta exposta e soltando no piso da arquibancada.

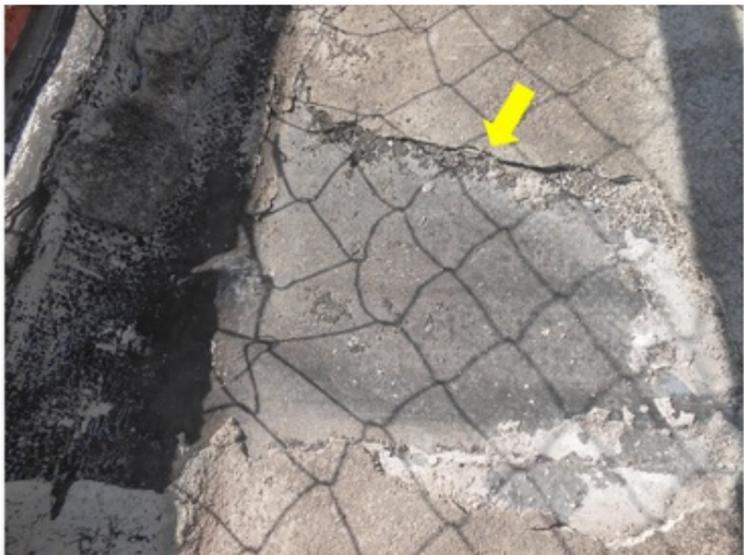
F015 - SETORES 1,2 e 3 / ARQUIBANCADAS - Concreto deteriorado e manta exposta e soltando no piso da arquibancada.

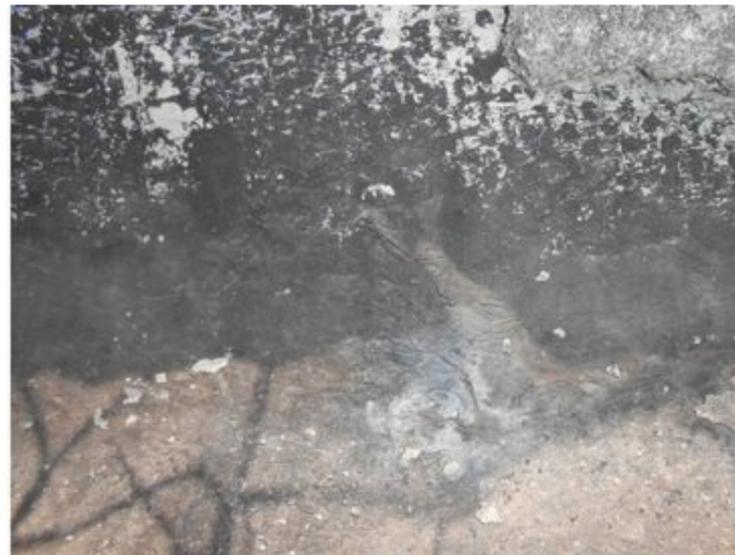
F016 - SETORES 1,2 e 3 / ARQUIBANCADAS - Concreto deteriorado e manta exposta e soltando no piso da arquibancada.

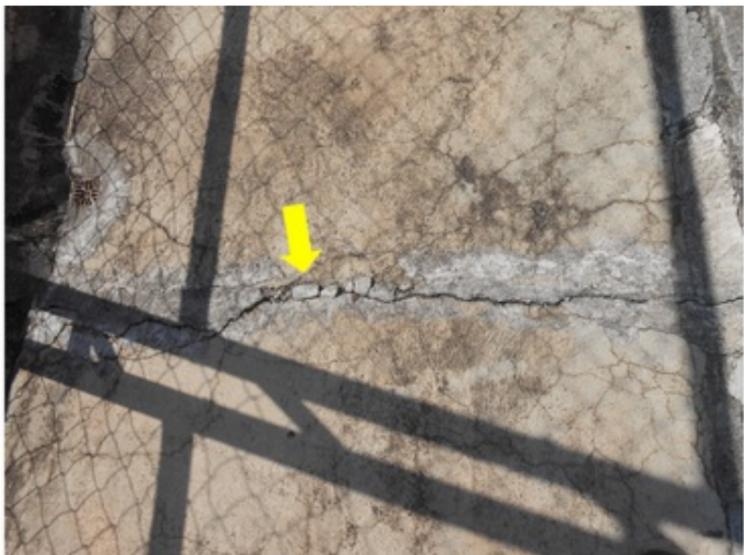
F017 - SETORES 1,2 e 3 / ARQUIBANCADAS - Concreto deteriorado e manta exposta e soltando no piso da arquibancada.

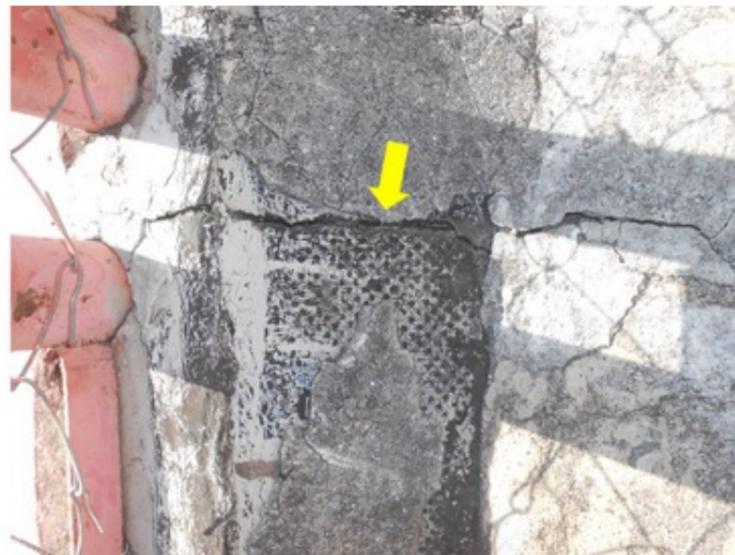
F018 - SETORES 1,2 e 3 / ARQUIBANCADAS - Concreto deteriorado e manta exposta e soltando no piso da arquibancada.

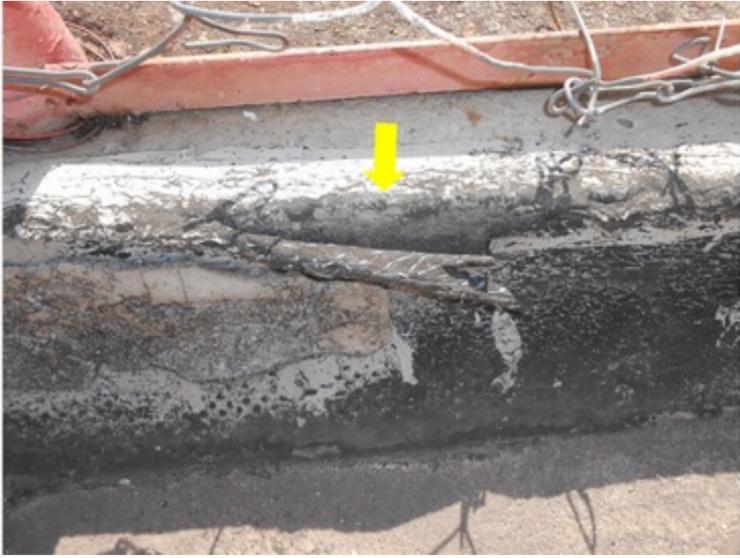
F019 - SETORES 1,2 e 3 / ARQUIBANCADAS - Concreto deteriorado e manta exposta e soltando no piso da arquibancada.

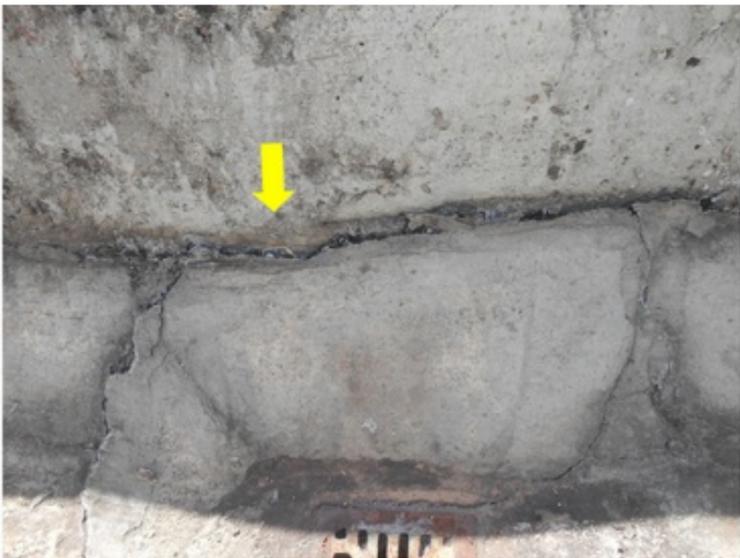
F021 - SETORES 1,2 e 3 / ARQUIBANCADAS - Concreto deteriorado e manta exposta e soltando no piso da arquibancada.

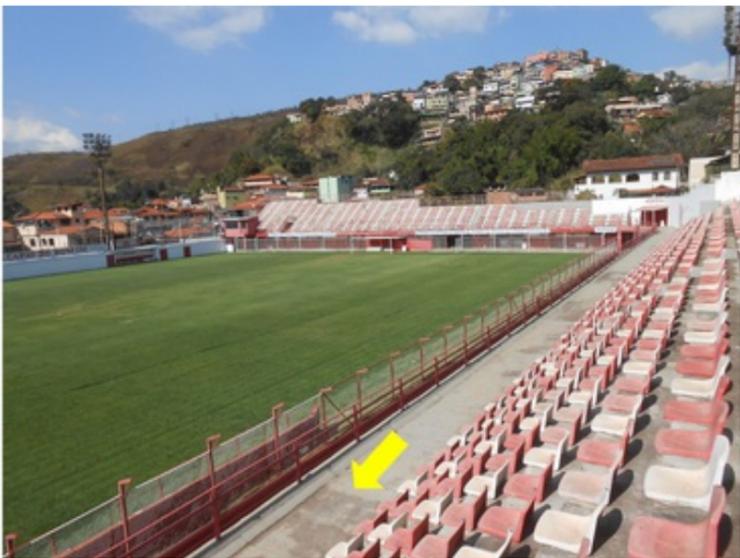
F023 - SETORES 1,2 e 3 / ARQUIBANCADAS - Concreto deteriorado e manta exposta e soltando no piso da arquibancada.

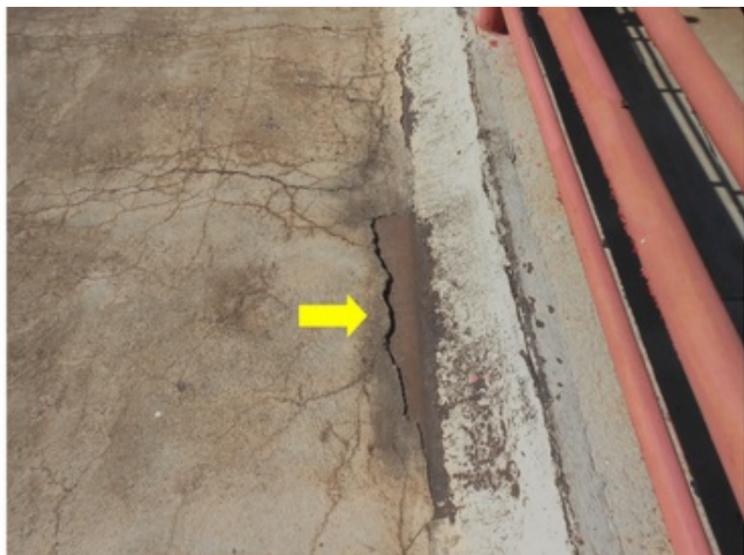
F025 - SETORES 1,2 e 3 / ARQUIBANCADAS - Concreto deteriorado e manta exposta e soltando no piso da arquibancada.

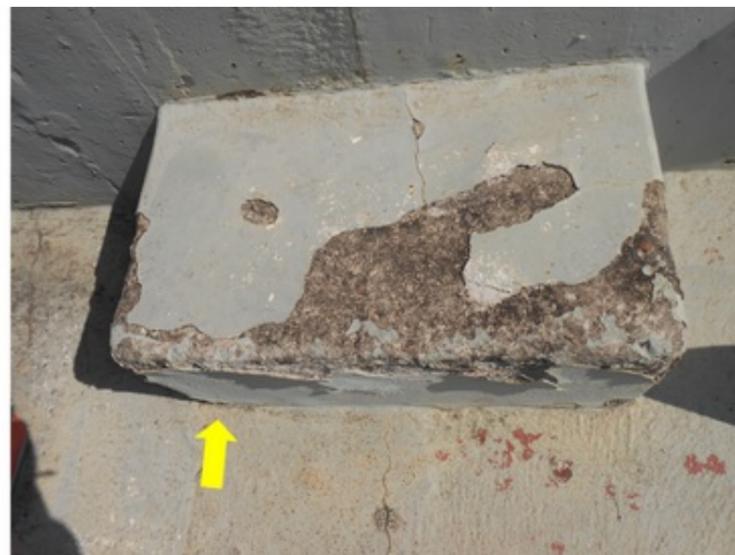
F026 - SETORES 1,2 e 3 / ARQUIBANCADAS - Concreto deteriorado e manta exposta e soltando no piso da arquibancada.

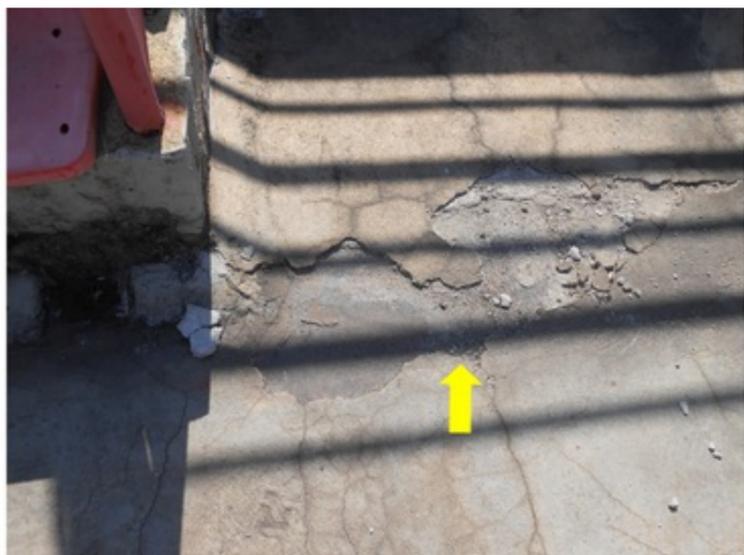
F027 - SETORES 1,2 e 3 / ARQUIBANCADAS - Concreto deteriorado e manta exposta e soltando no piso da arquibancada.

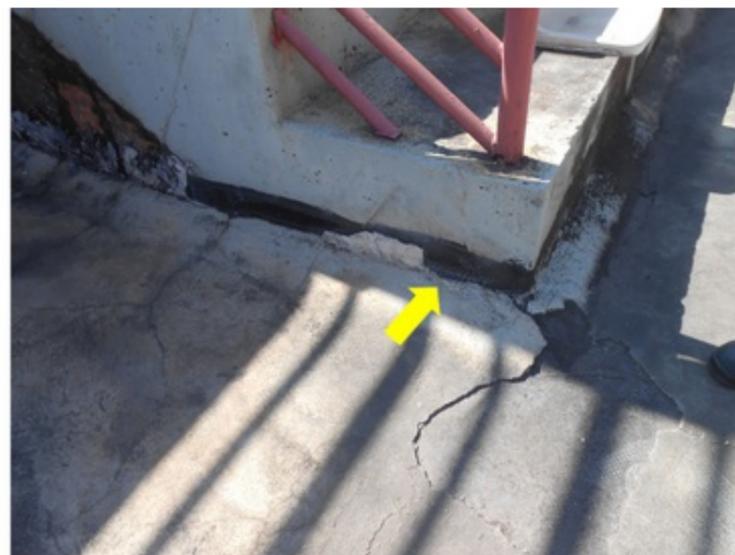
F028 - SETORES 1,2 e 3 / ARQUIBANCADAS - Concreto deteriorado e manta exposta e soltando no piso da arquibancada.

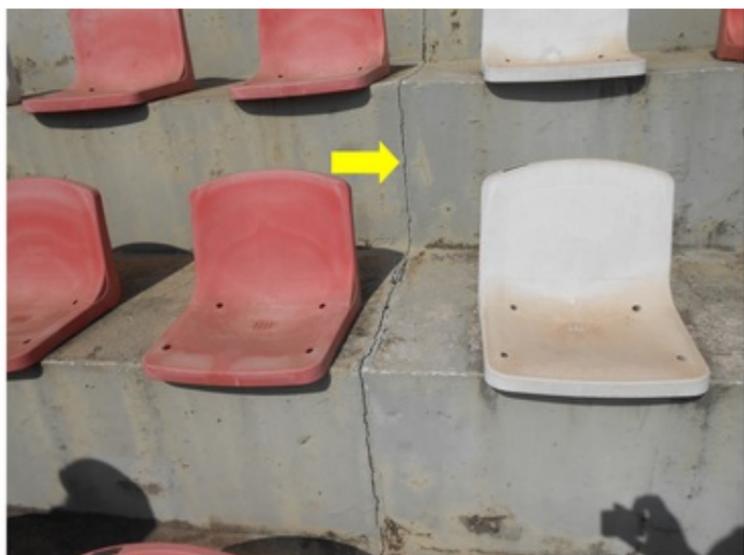
F029 - SETORES 1,2 e 3 / ARQUIBANCADAS - Concreto deteriorado e manta exposta e soltando no piso da arquibancada.

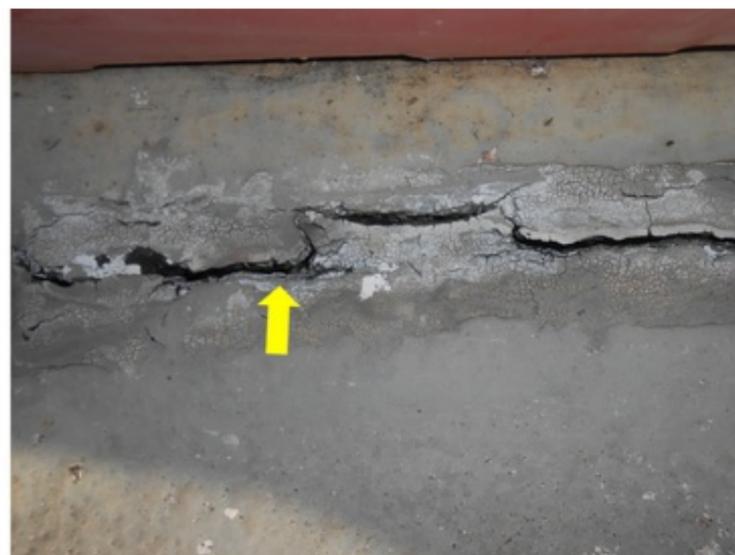
F030 - SETORES 1,2 e 3 / ARQUIBANCADAS - Concreto deteriorado e manta exposta e soltando no piso da arquibancada.

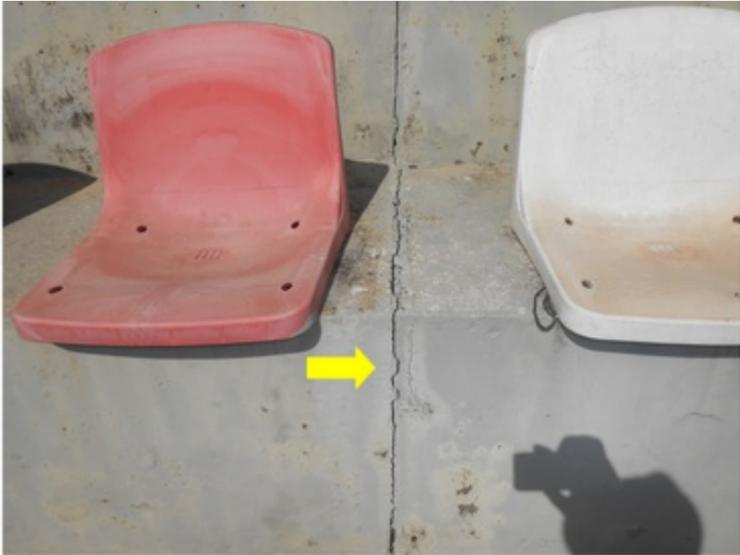
F031 - SETORES 1,2 e 3/ ARQUIBANCADAS - Junta de dilatação com preenchimento trincado e ressecado, favorecendo a infiltração.

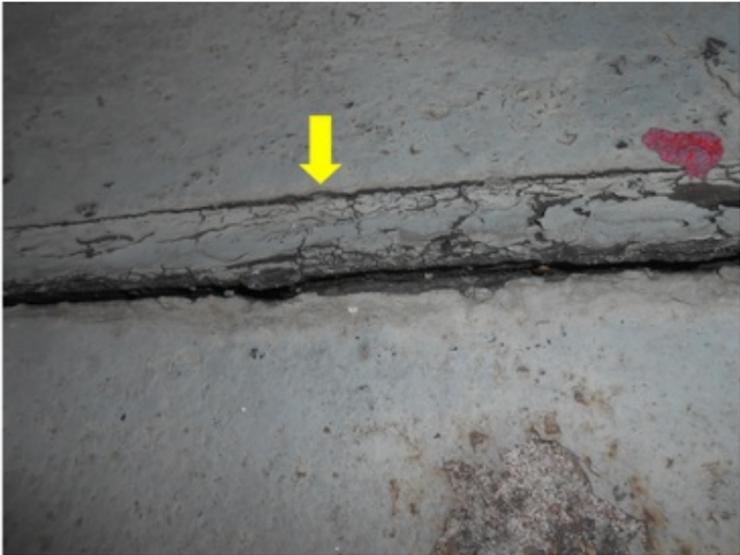
F033 - SETORES 1,2 e 3/ ARQUIBANCADAS - Junta de dilatação com preenchimento trincado e ressecado, favorecendo a infiltração.

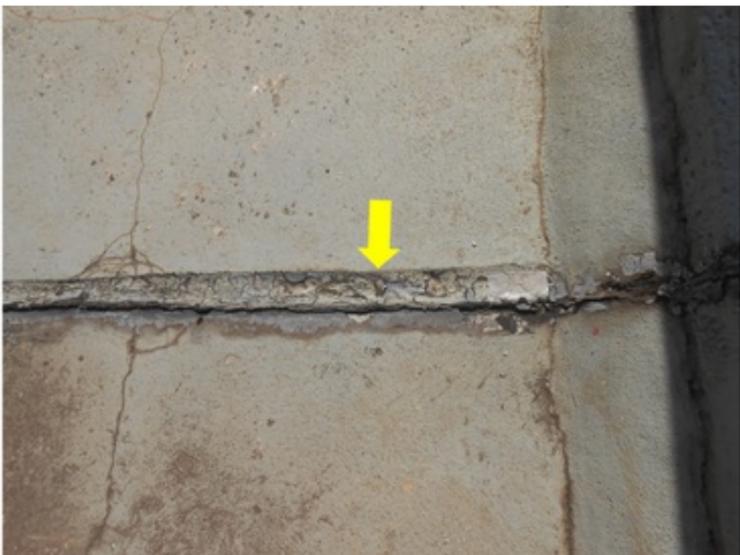
F035 - SETORES 1,2 e 3/ ARQUIBANCADAS - Junta de dilatação com preenchimento trincado e ressecado, favorecendo a infiltração.

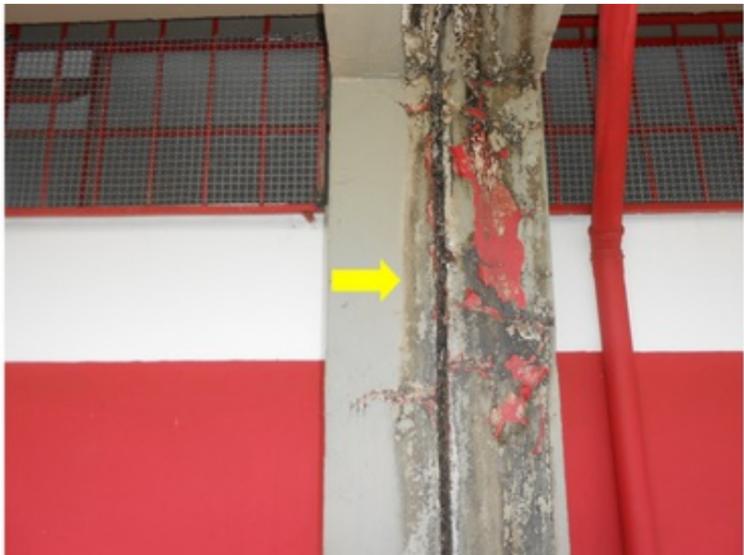
F037 - SETORES 1,2 e 3/ ARQUIBANCADAS - Junta de dilatação com preenchimento trincado e ressecado, favorecendo a infiltração.

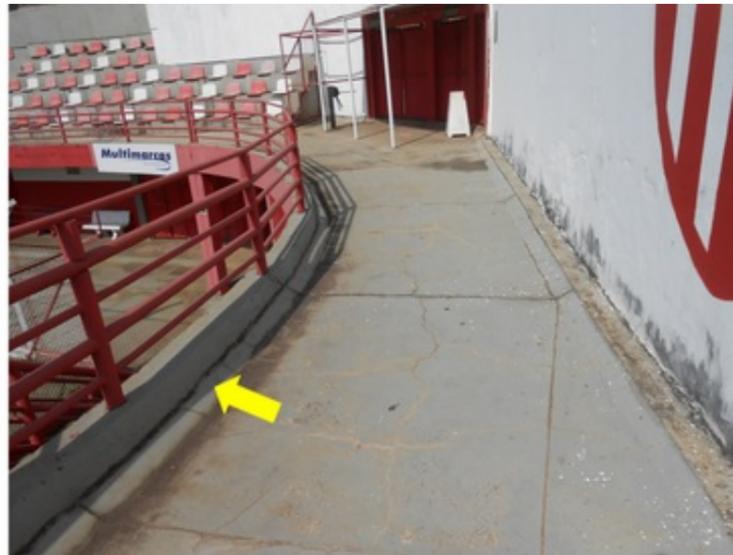
F038 - SETORES 1,2 e 3/ ARQUIBANCADAS - Pontos danificados entre o alambrado e o piso, permitindo a infiltração de água no local.

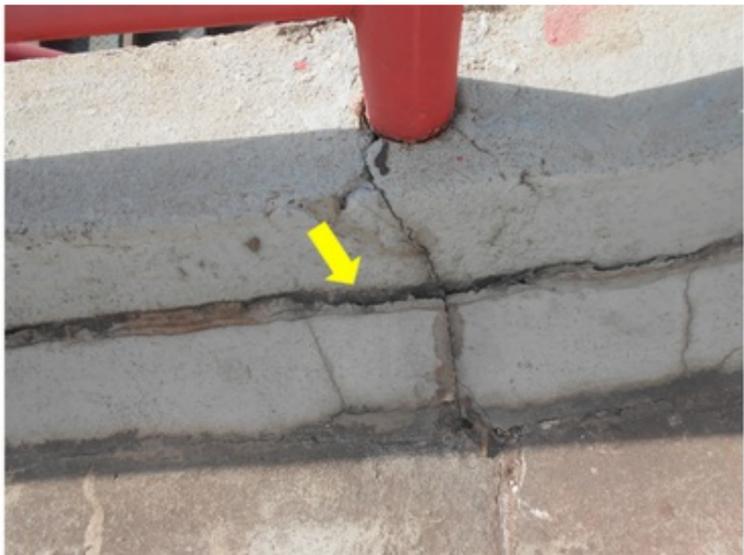
F039 - SETORES 1,2 e 3/ ARQUIBANCADAS - Pontos danificados entre o alambrado e o piso, permitindo a infiltração de água no local.

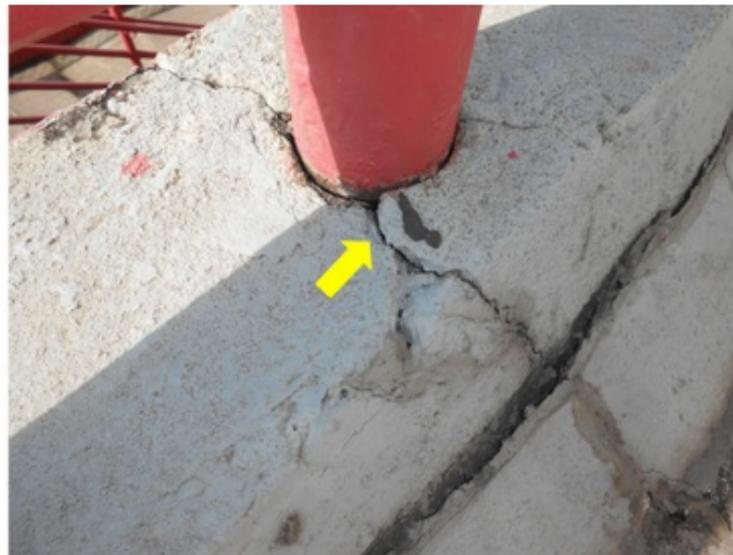
F040 - SETORES 1,2 e 3/ ARQUIBANCADAS - Pontos danificados entre o alambrado e o piso, permitindo a infiltração de água no local.

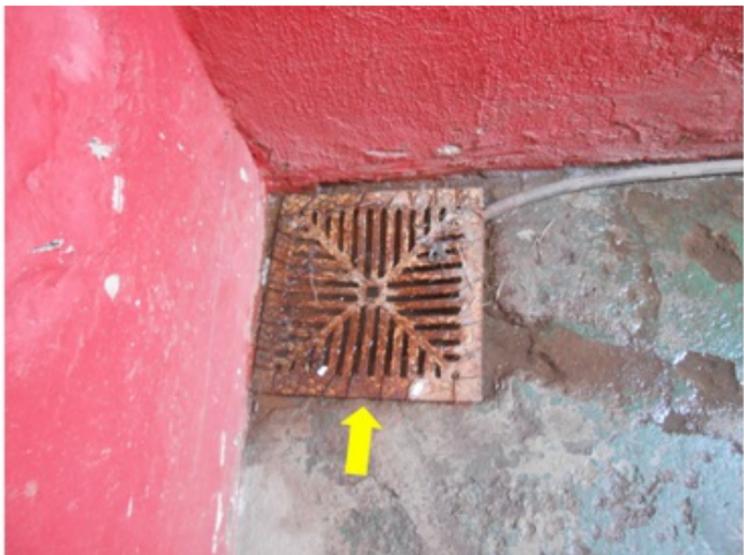
F041 - SETORES 1,2 e 3 / TÚNEL DE ACESSO AO CAMPO - Afloramento do lençol freático.

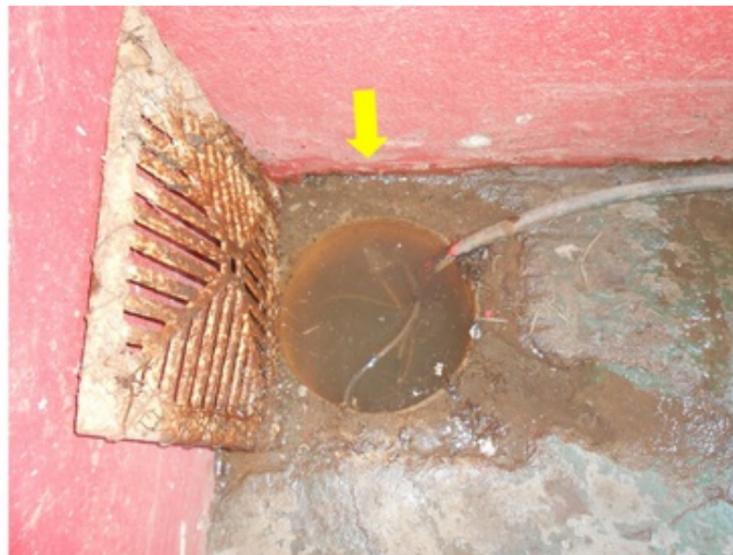
F042 - SETORES 1,2 e 3 / TÚNEL DE ACESSO AO CAMPO - Afloramento do lençol freático.

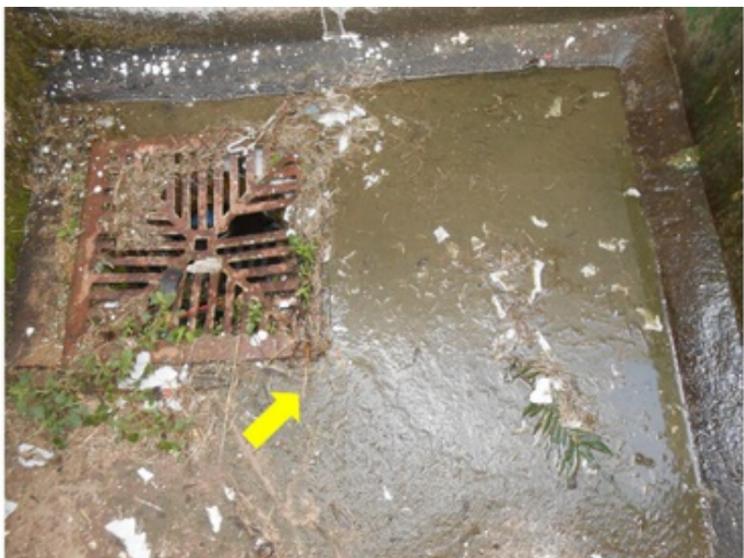
F043 - SETORES 1,2 e 3 / TÚNEL DE ACESSO AO CAMPO - Afloramento do lençol freático.

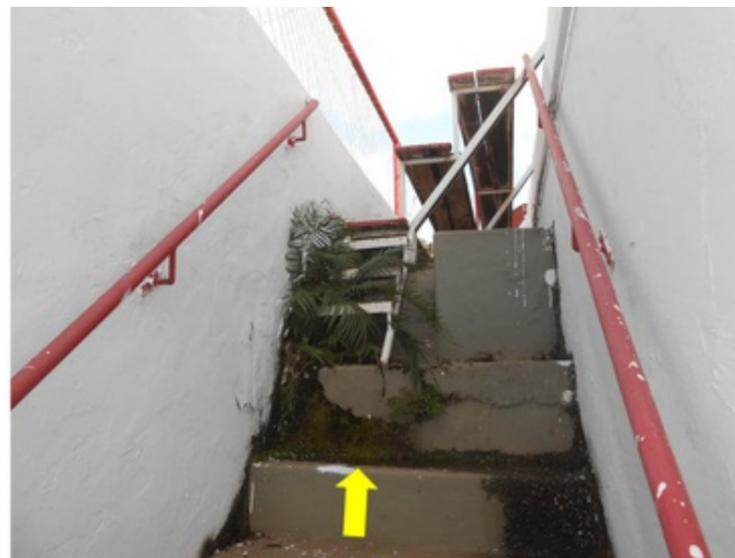
F044 - SETORES 1,2 e 3 / TÚNEL DE ACESSO AO CAMPO - Afloramento do lençol freático.

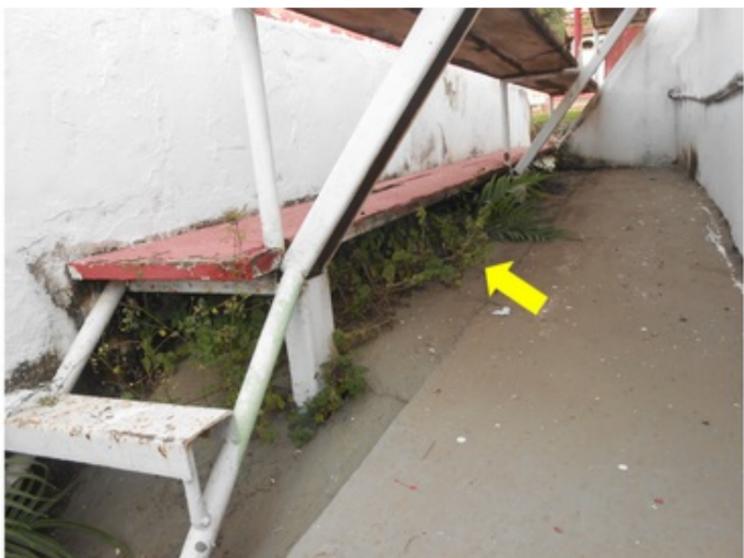
F045 - SETORES 1,2 e 3 / TÚNEL DE ACESSO AO CAMPO - Afloramento do lençol freático.

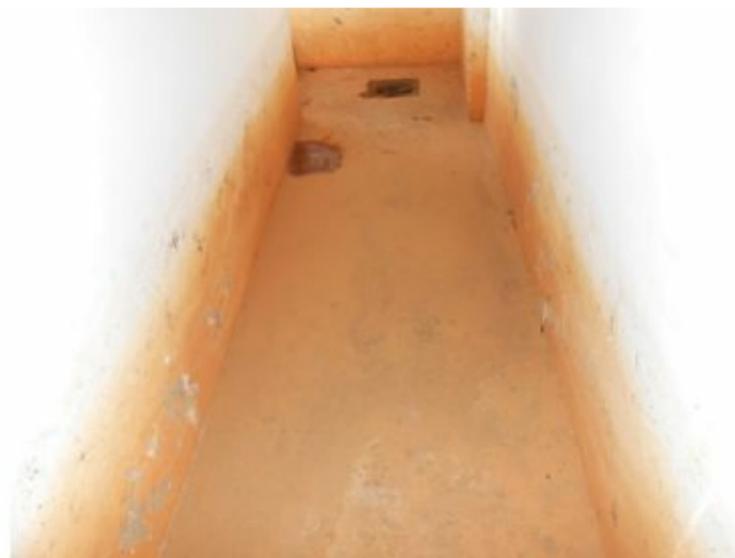
F046 - SETORES 1,2 e 3 / TÚNEL DE ACESSO AO CAMPO - Afloramento do lençol freático.

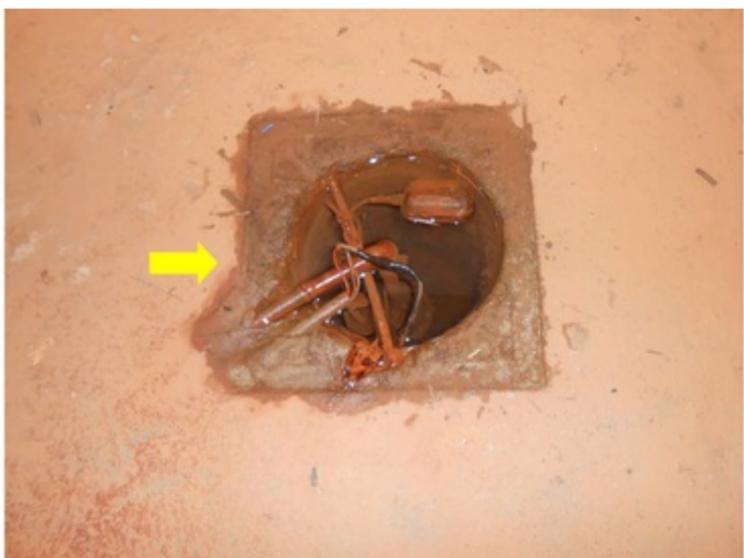
F047 - SETORES 1,2 e 3 / TÚNEL DE ACESSO AO CAMPO - Afloramento do lençol freático.

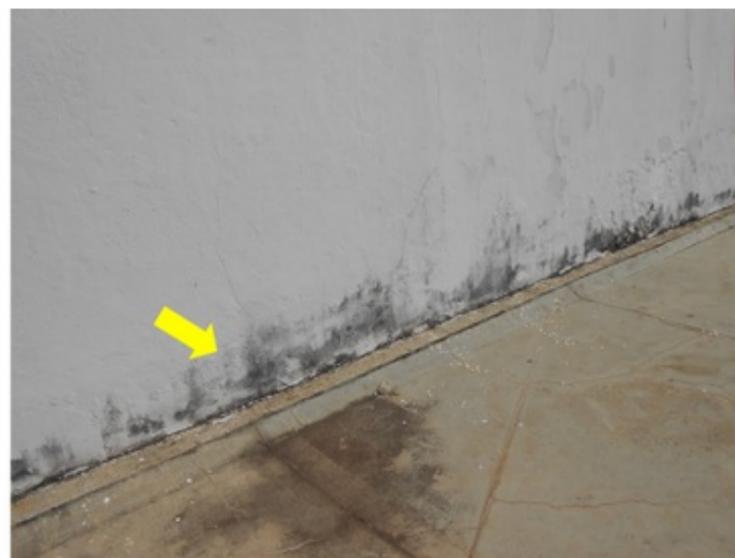
F048 - SETORES 1 e 2/ ARQUIBANCADAS - Infiltração no muro advinda da drenagem inadequada do passeio externo.

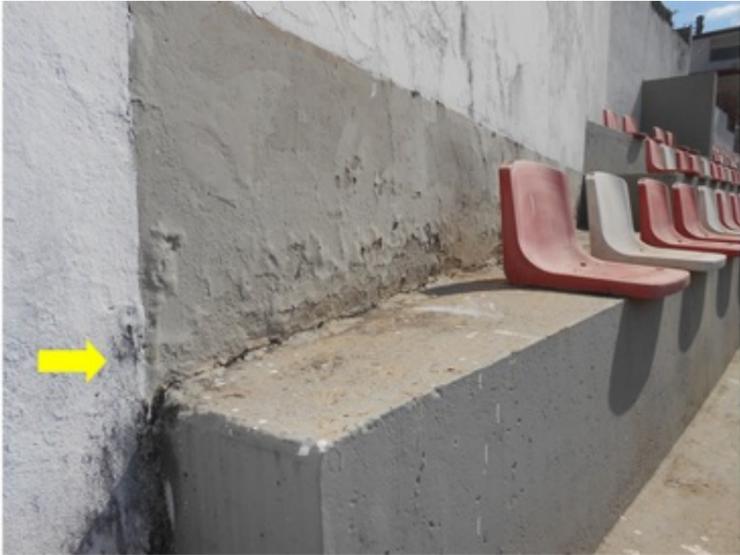
F049 - SETORES 1 e 2 / ARQUIBANCADAS - Infiltração no muro advinda da drenagem inadequada do passeio externo.

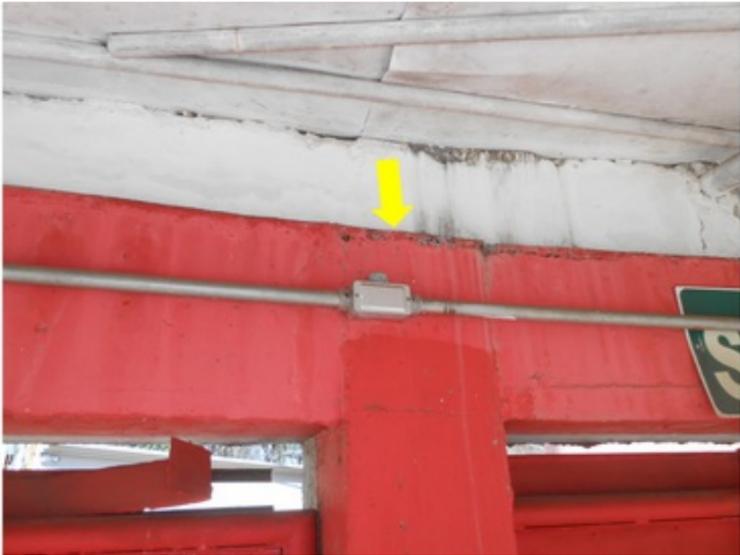
F051 - SETORES 1 e 2 / ARQUIBANCADA - Infiltração na viga devido as falhas de vedação das chapas metálicas do telhado.

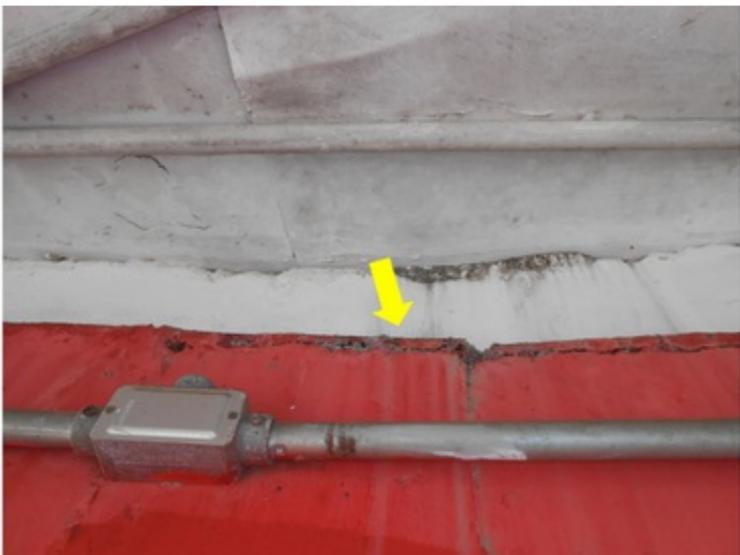
F053 - SETORES 1 e 2 / ARQUIBANCADA - Infiltração na viga devido as falhas de vedação das chapas metálicas do telhado.

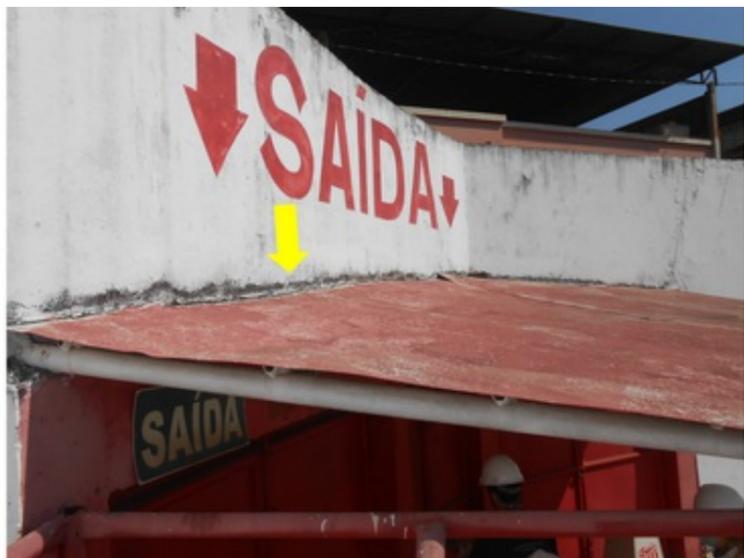
F055 - SETORES 1 e 2 / ARQUIBANCADA - Infiltração na viga devido as falhas de vedação das chapas metálicas do telhado.

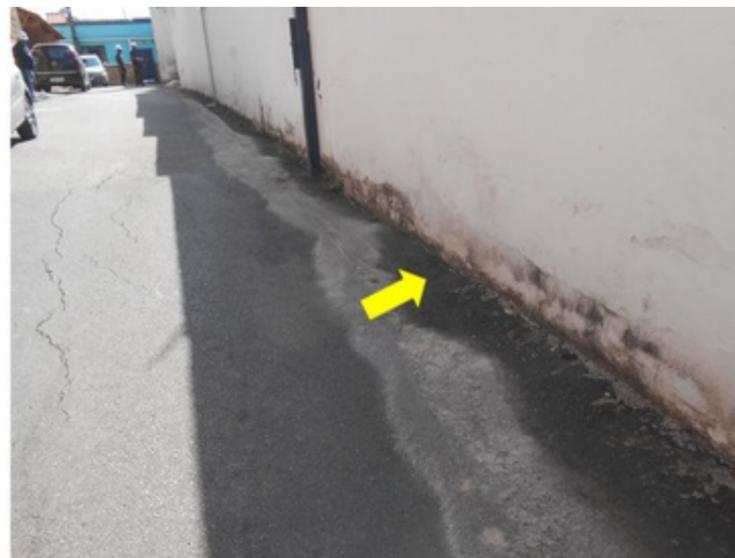
F056 - SETORES 1 e 2 / ARQUIBANCADA - Ausência de sistema de drenagem adequado no passeio externo e água escoada no pé do muro do estádio.

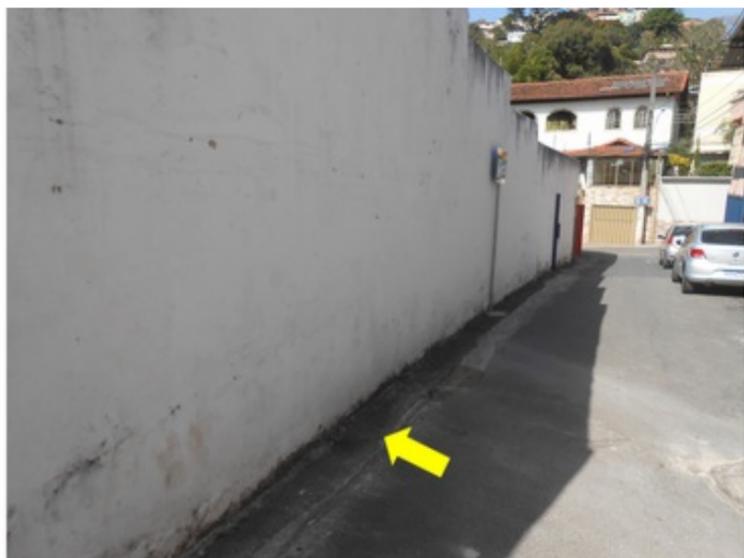
F057 - SETORES 1 e 2 / ARQUIBANCADA - Ausência de sistema de drenagem adequado no passeio externo e água escoada no pé do muro do estádio.

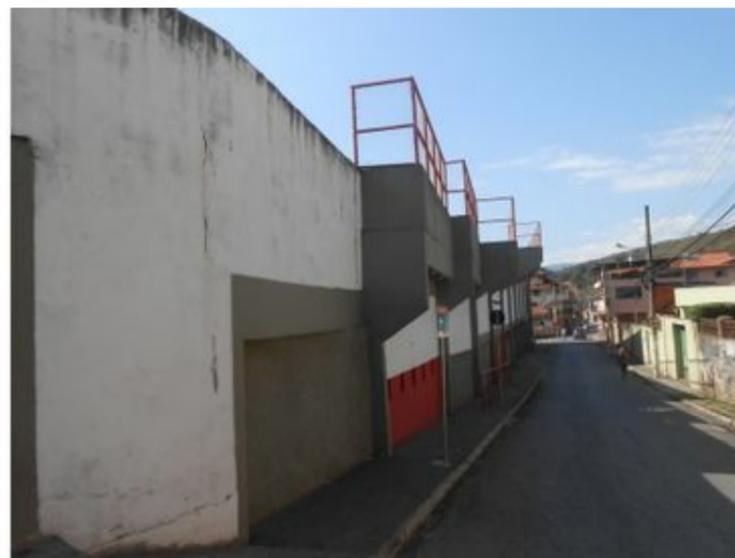
F058 - SETORES 1 e 2 / ARQUIBANCADA - Ausência de sistema de drenagem adequado no passeio externo e água escoada no pé do muro do estádio.

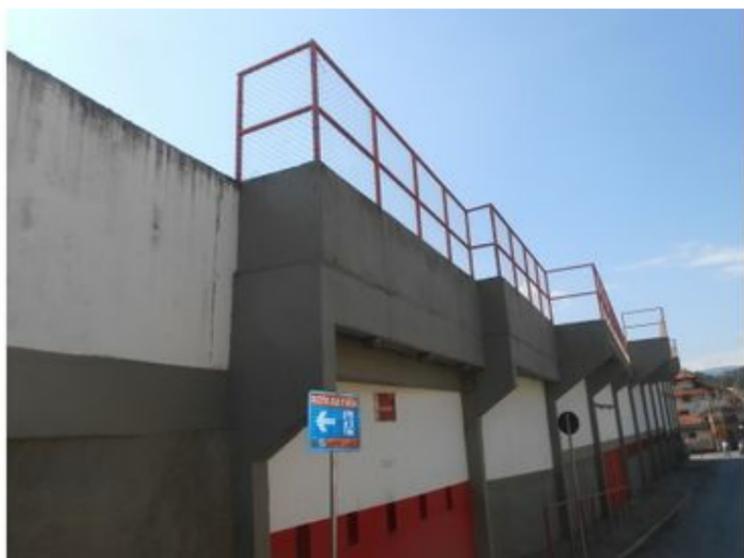
F059 - SETORES 1 e 2 / ARQUIBANCADA - Ausência de sistema de drenagem adequado no passeio externo e água escoada no pé do muro do estádio.

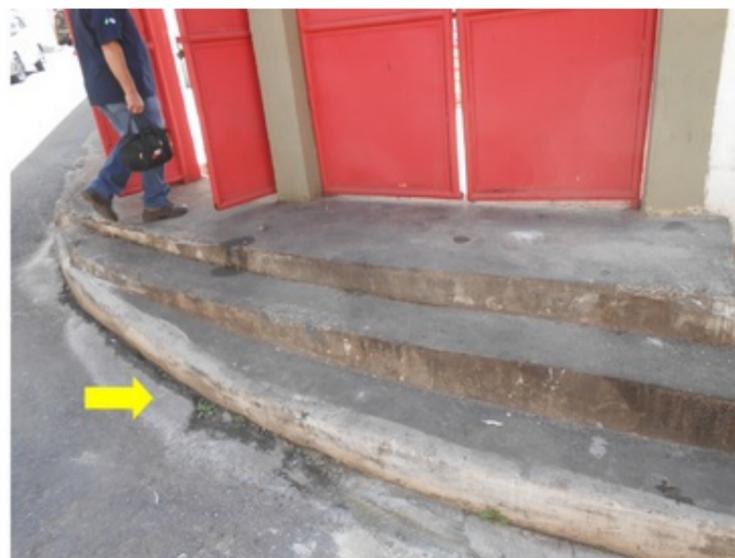
F060 - SETORES 1 e 2 / ARQUIBANCADA - Ausência de sistema de drenagem adequado no passeio externo e água escoada no pé do muro do estádio.

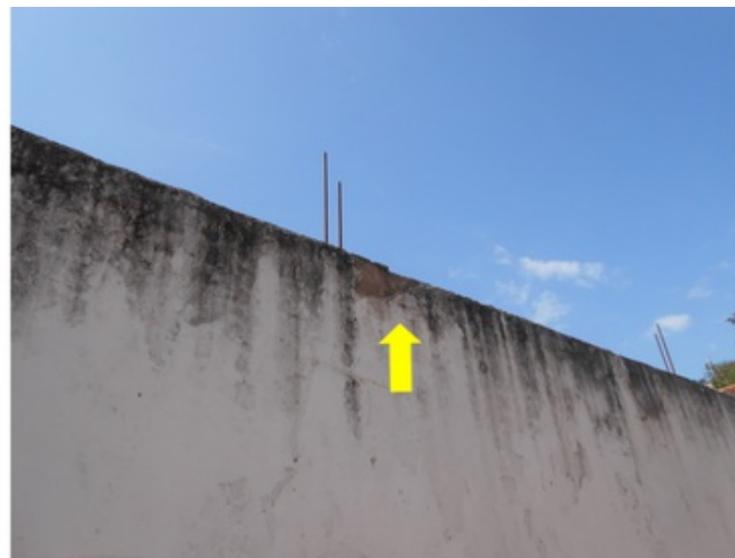
F062 - SETORES 1 e 2 / PASSEIO EXTERNO - Ausência de pingadeira no muro, ocasionando infiltração.

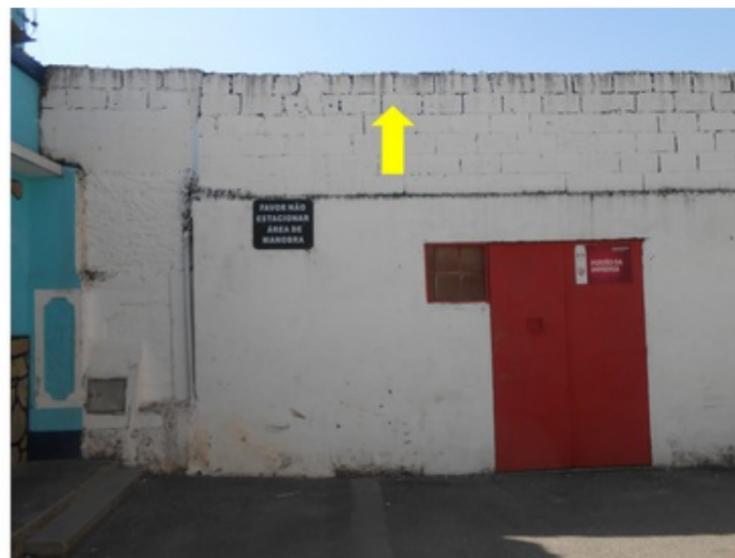
F064 - SETORES 1 e 2 / PASSEIO EXTERNO - Ausência de pingadeira no muro, ocasionando infiltração.

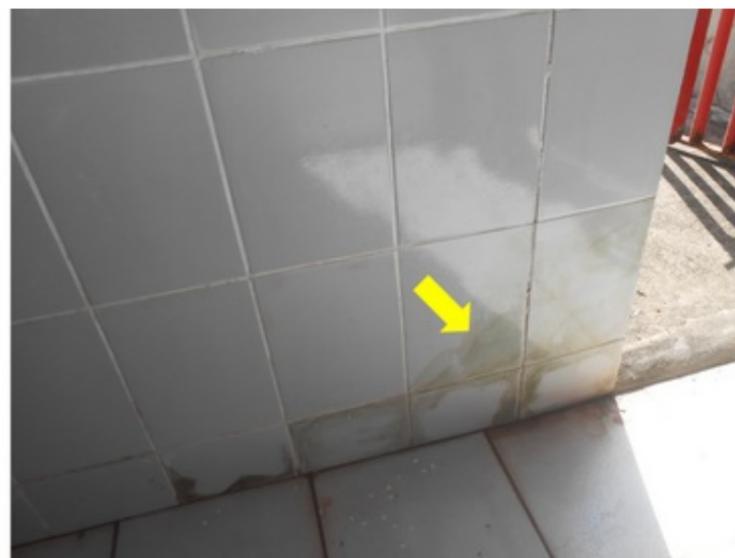
F066 - SETOR 1 / BAR - Indícios de infiltração advinda das falhas na impermeabilização da arquibancada.

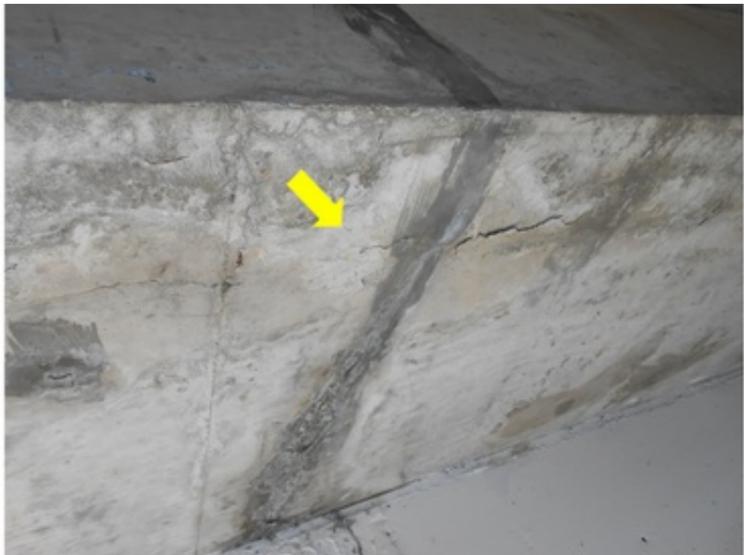
F067 - SETOR 1 / BAR - Indícios de infiltração advinda das falhas na impermeabilização da arquibancada.
