**Laudo de Vistoria de
Engenharia, Acessibilidade
e Conforto**

**ESTÁDIO MUNICIPAL
CASTOR CIFUENTES**

Interessado: SEMEL NOVA LIMA – Rafael e demais interessados
Autor: BH VISTORIA PREDIAL LTDA.

Belo Horizonte, 02 de Julho de 2021.

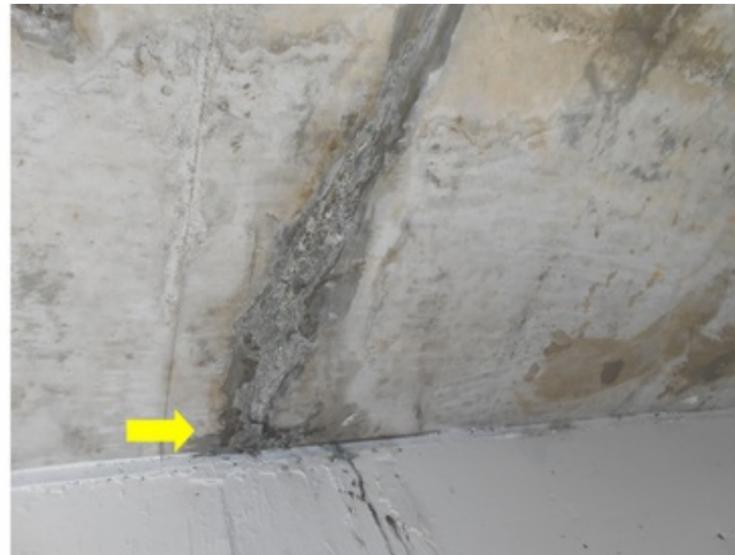
F068 - SETOR 1 / BAR - Indícios de infiltração advinda das falhas na impermeabilização da arquibancada.

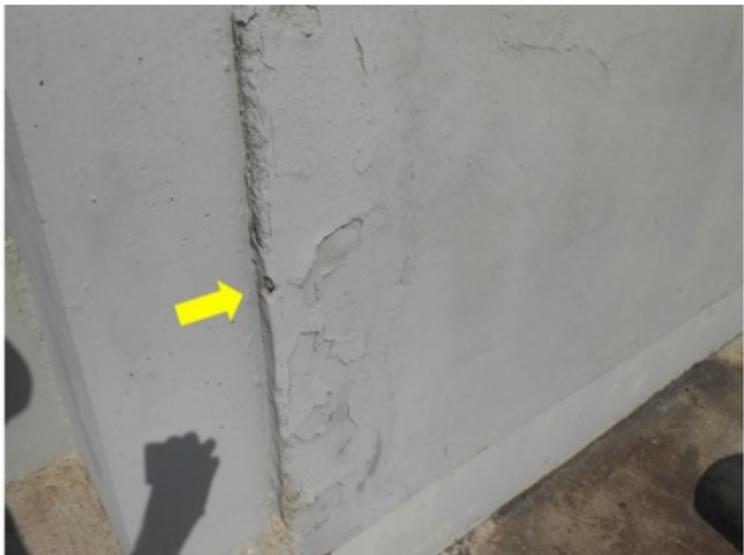
F069 - SETOR 1 / ARQUIBANCADA - Infiltração no muro advinda das falhas na vedação da fixação do alambrado no mesmo.

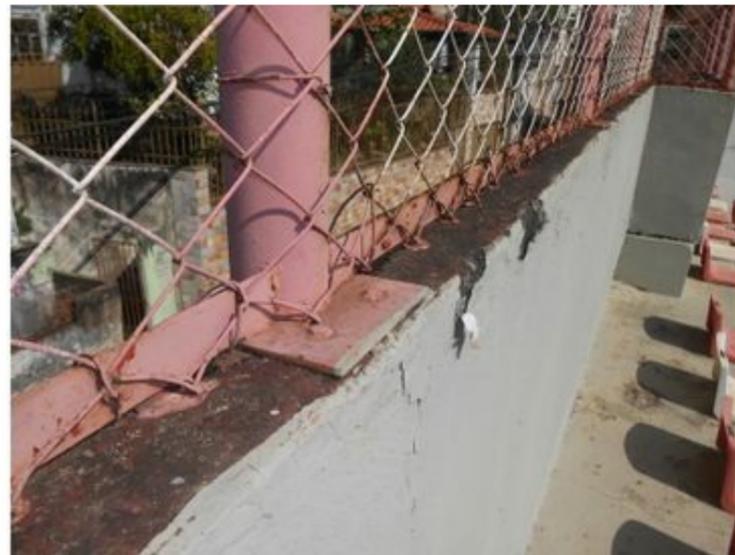
F070 - SETOR 1 / ARQUIBANCADA - Infiltração no muro advinda das falhas na vedação da fixação do alambrado no mesmo.

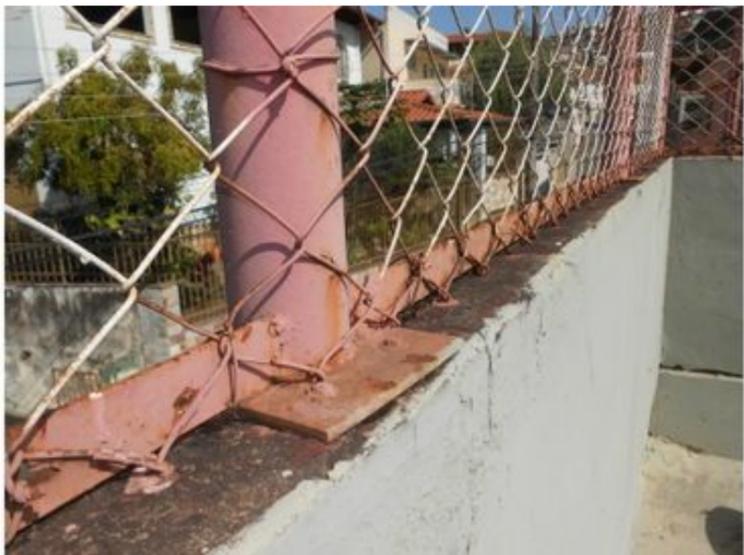
F071 - SETOR 1 / ARQUIBANCADA - Infiltração no muro advinda das falhas na vedação da fixação do alambrado no mesmo.

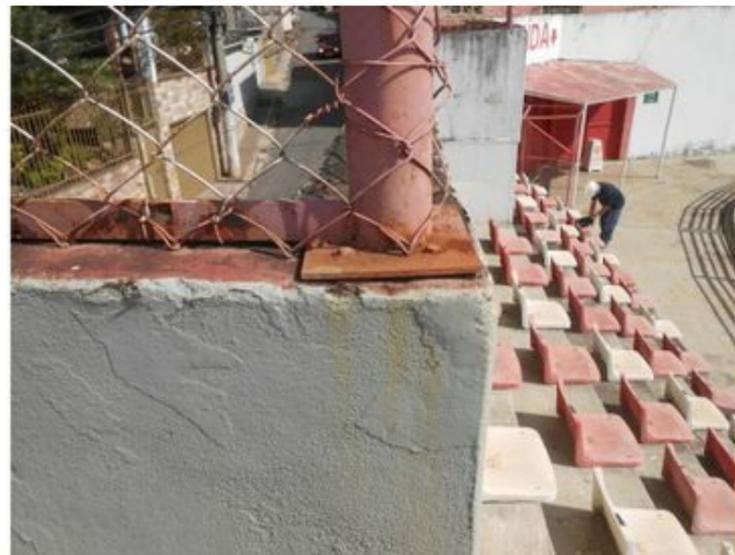
F072 - SETOR 1 / ARQUIBANCADA - Infiltração no muro advinda das falhas na vedação da fixação do alambrado no mesmo.

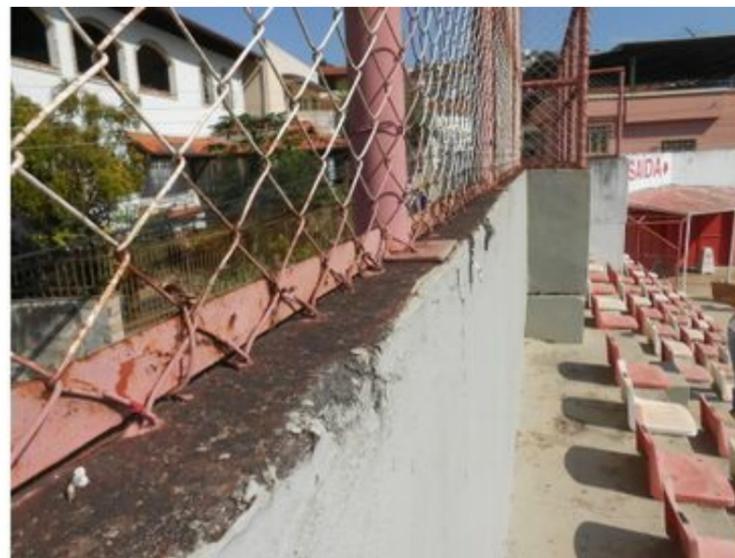
F074 - SETOR 1 / ARQUIBANCADA - Infiltração no muro advinda das falhas na vedação da fixação do alambrado no mesmo.

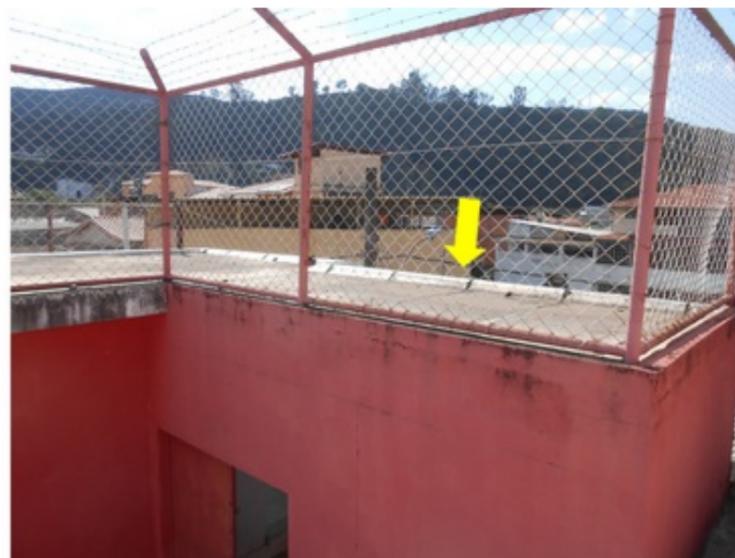
F076 - SETOR 1 / SALA CAMAROTE - Ausência de proteção mecânica na manta de impermeabilização.

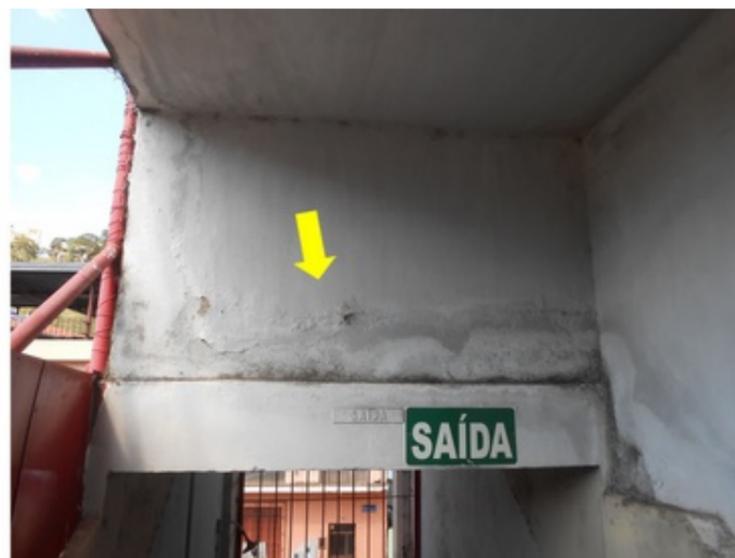
F078 - SETOR 1 / ESCADA PARA AS ARQUIBANCADAS - Infiltração advinda as falhas de impermeabilização da arquibancada.

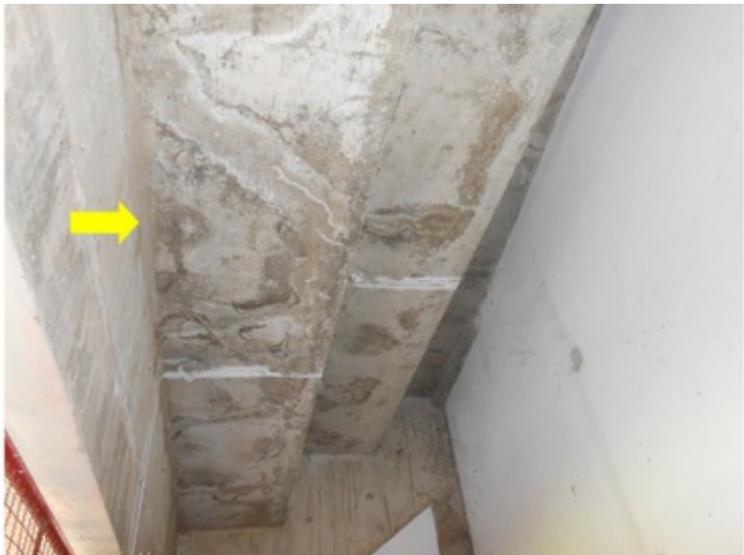
F085 - SETOR 1 / QUARTOS - infiltração na laje devido as falhas na impermeabilização da arquibancada.

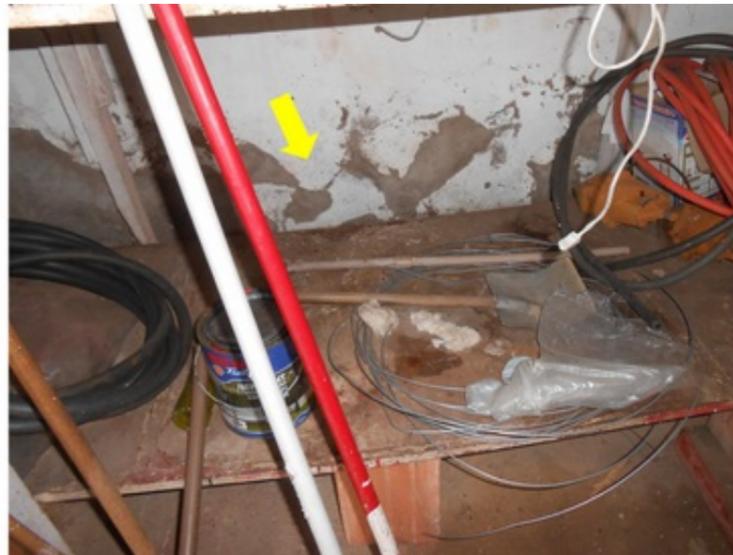
F086 - SETOR 1/ QUARTOS - Infiltração advinda do passeio externo.

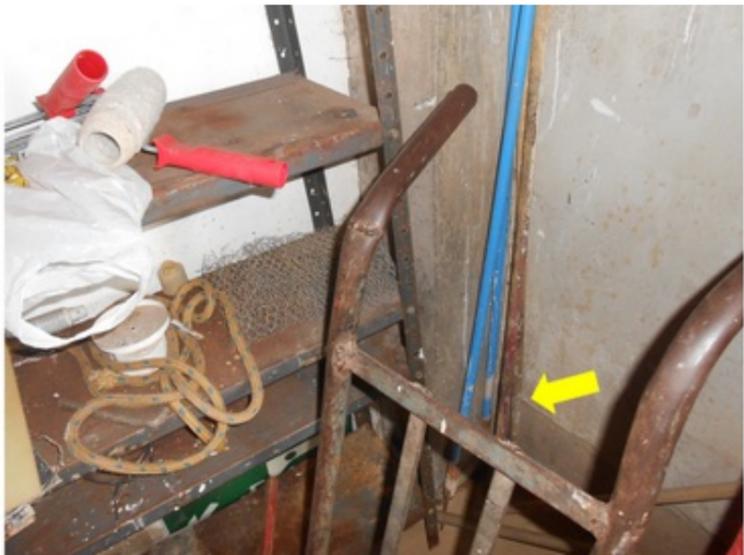
F087 - SETOR 1/ QUARTOS - Infiltração advinda do passeio externo.

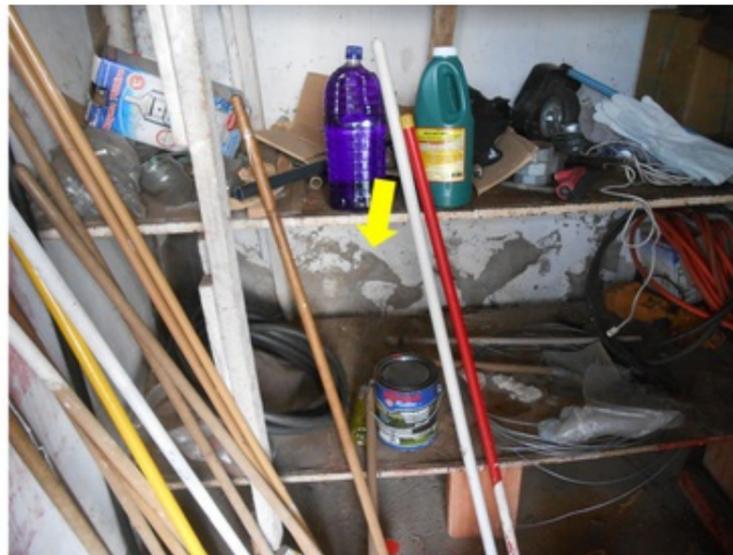
F088 - SETOR 1/ QUARTOS - Infiltração advinda do passeio externo.

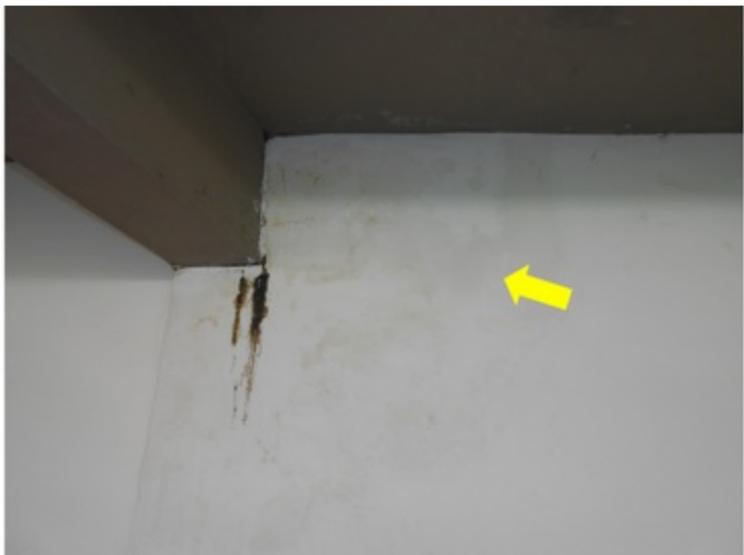
F089 - SETOR 1 / BAR GERAL - Infiltração na laje devido as falhas na impermeabilização da arquibancada.

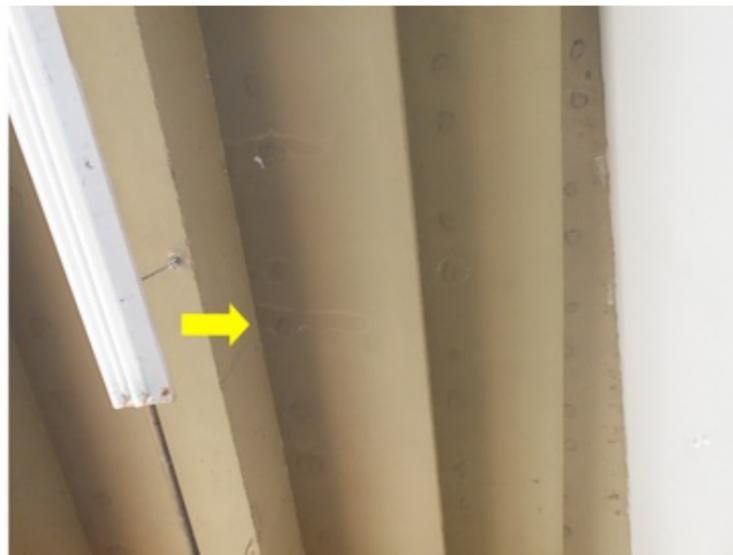
F090 - SETOR 1 / BAR GERAL - Infiltração na laje devido as falhas na impermeabilização da arquibancada.

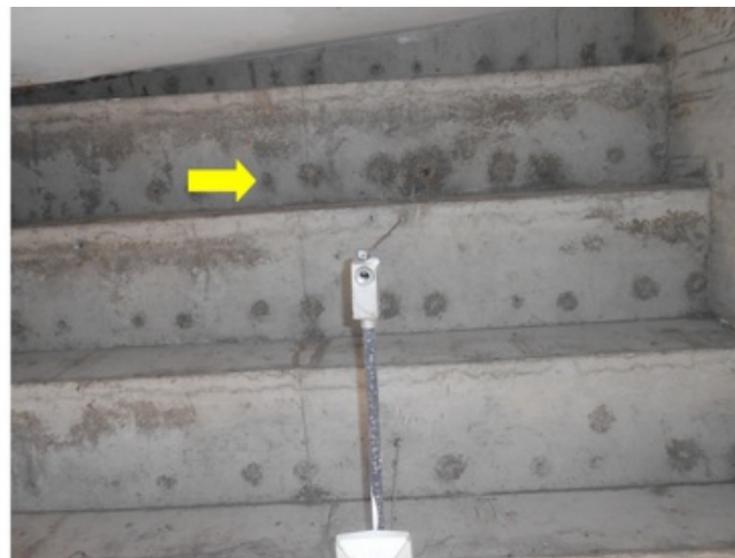
F092 - SETOR 1 / BANHEIROS - Infiltração na laje devido as falhas na impermeabilização da arquibancada.

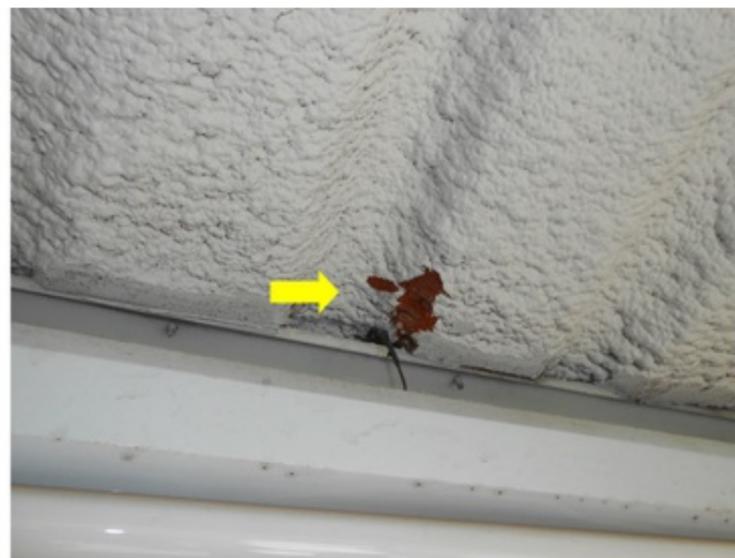
F094 - SETOR 2 / SALA IMPRENSA - Infiltração no forro das cabines devido as falhas existentes no telhado.

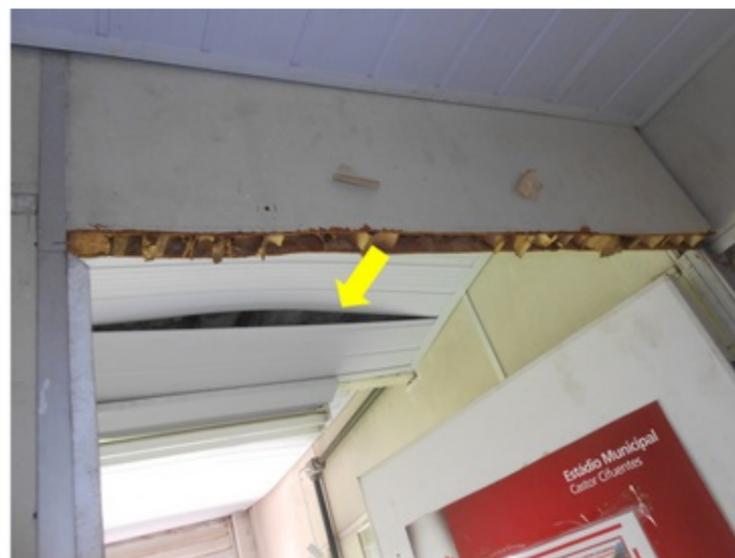
F096 - SETOR 2 / SALA IMPRENSA - Infiltração no forro das cabines devido as falhas existentes no telhado.

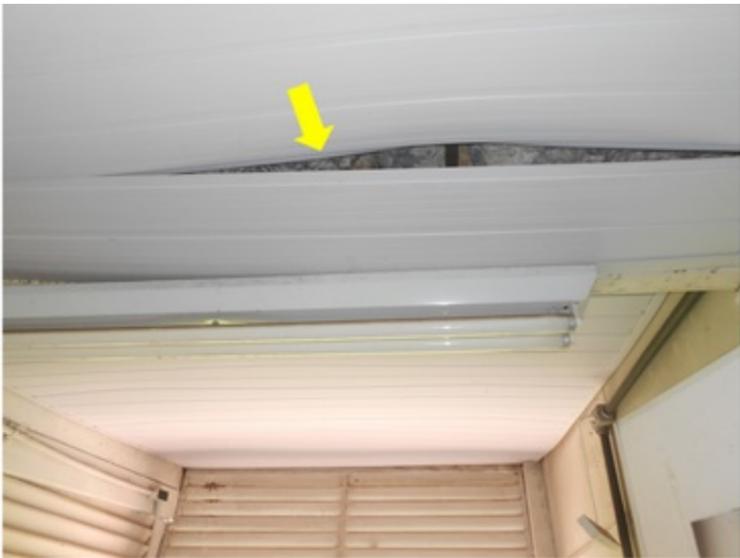
F097 - SETOR 2 / SALA IMPRENSA - Infiltração no forro das cabines devido as falhas existentes no telhado.

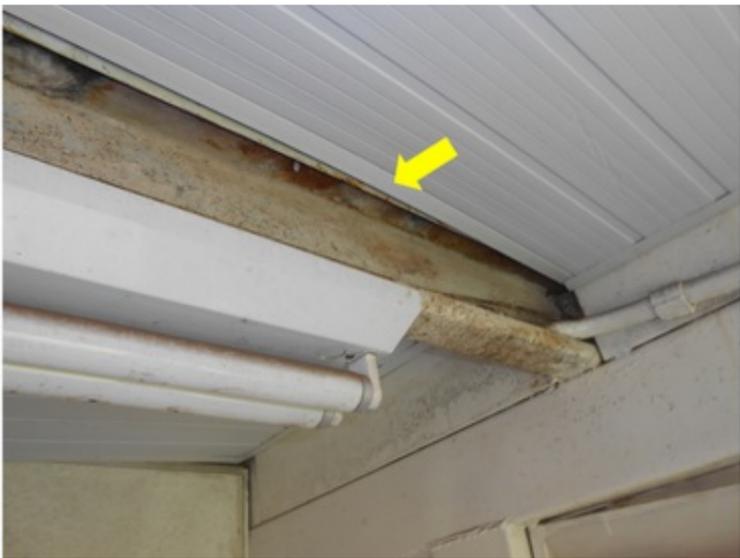
F099 - SETOR 2 / SALA IMPRENSA - Infiltração no forro das cabines devido as falhas existentes no telhado.

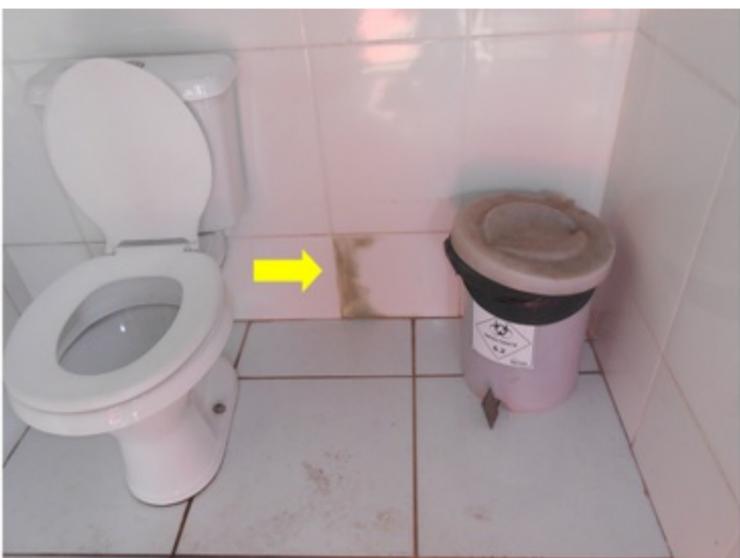
F101 - SETOR 1 / BANHEIRO PNE - Infiltração na cerâmica.

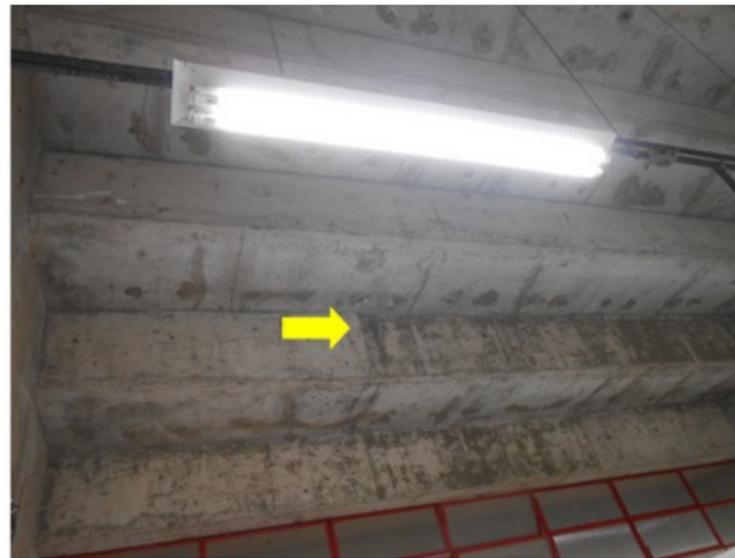
F106 - SETOR 1/ SALA ARBITRAGEM - Infiltração advinda a falhas da impermeabilização da arquibancada.

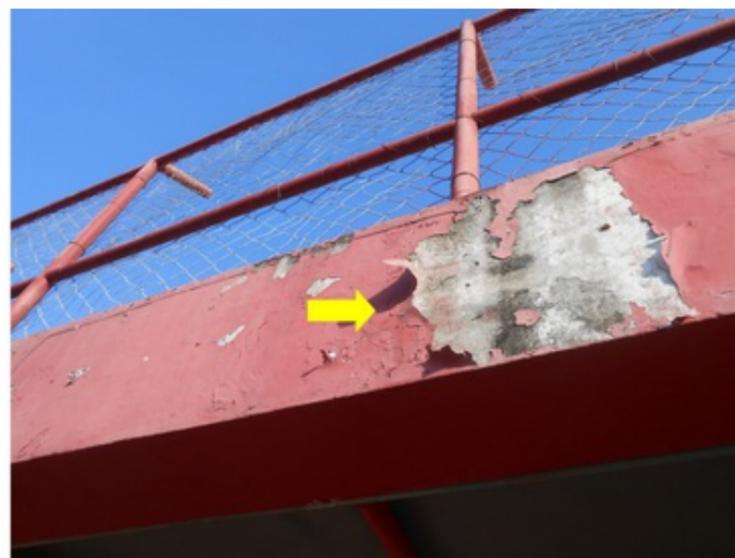
F108 - SETOR 1 - Infiltração advinda a falhas da impermeabilização da arquibancada.

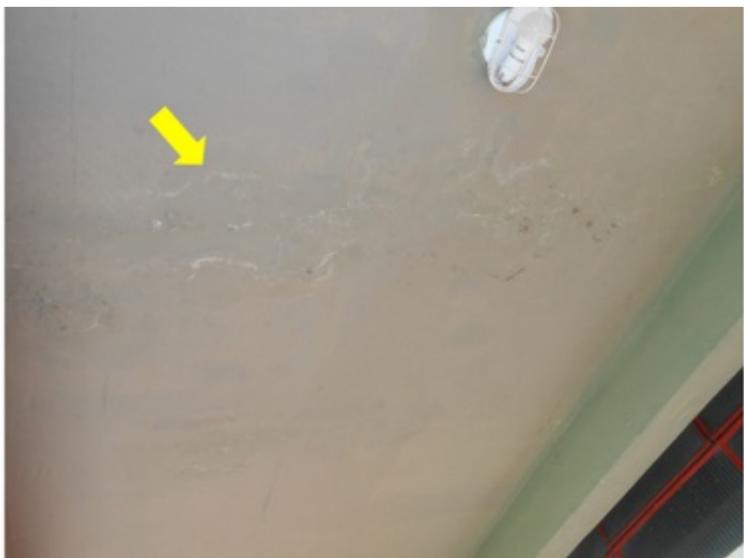
F109 - SETOR 1 - Infiltração advinda a falhas da impermeabilização da arquibancada.

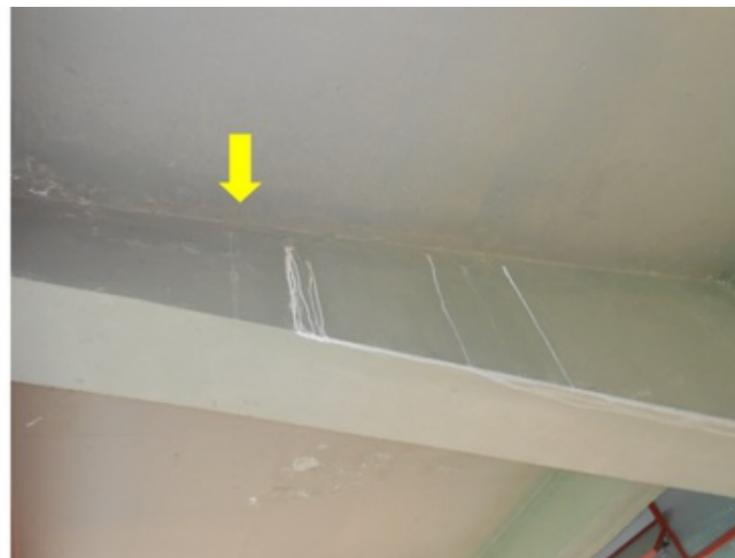
F110 - SETOR 1 - Infiltração advinda a falhas da impermeabilização da arquibancada.

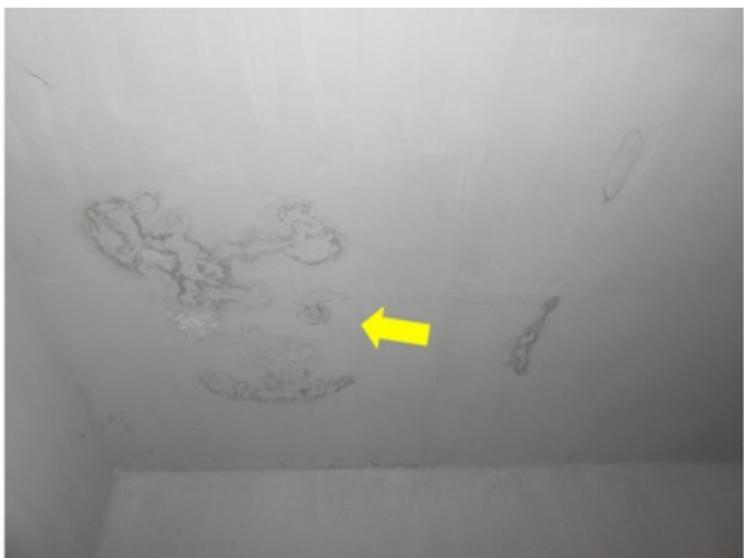
F111 - SETOR 1 / SALA DE REUNIÃO - Infiltração na laje.

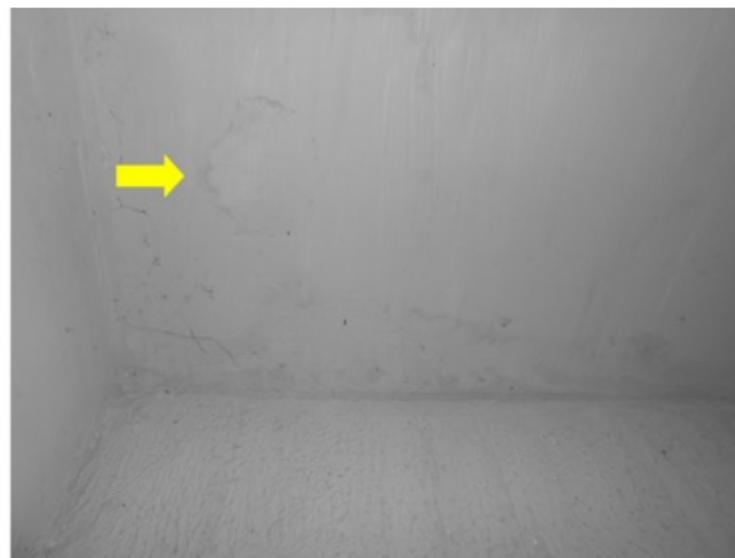
F112 - SETOR 1 / RECEPÇÃO - Infiltração na laje.

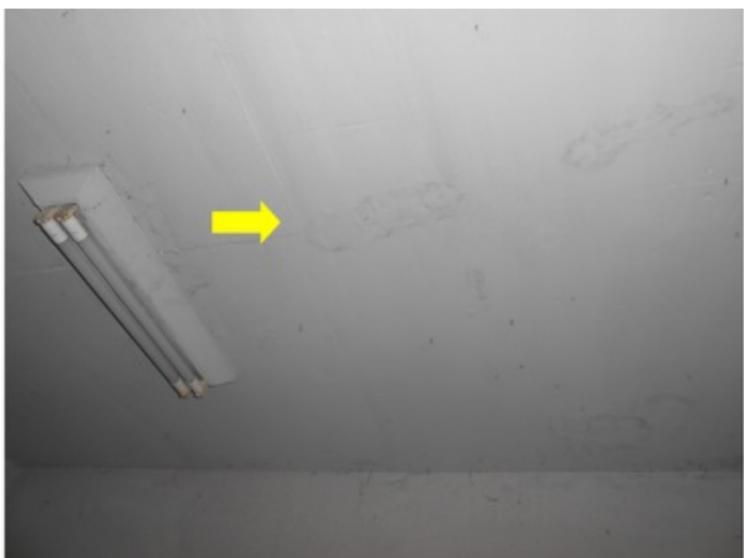
F113 - SETOR 1 / SALA TROFÉUS - Infiltração na laje.

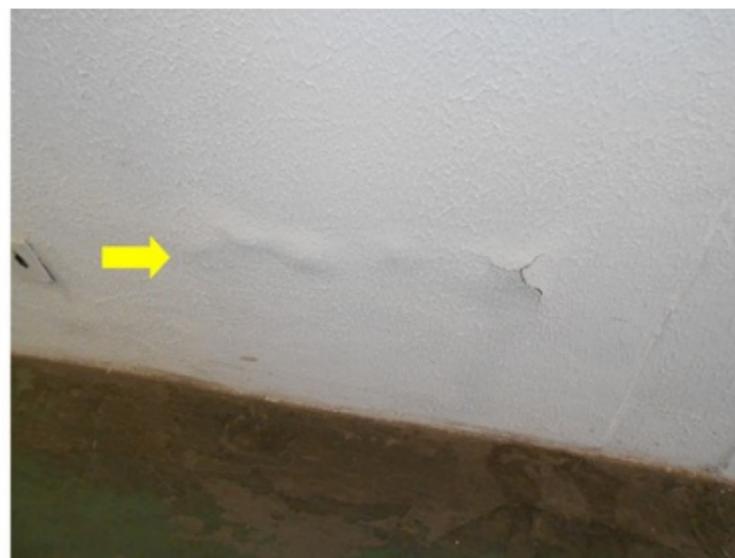
F114 - SETOR 1 / ADMINISTRATIVO - Infiltração no pé da alvenaria do corredor devido ao piso externo.

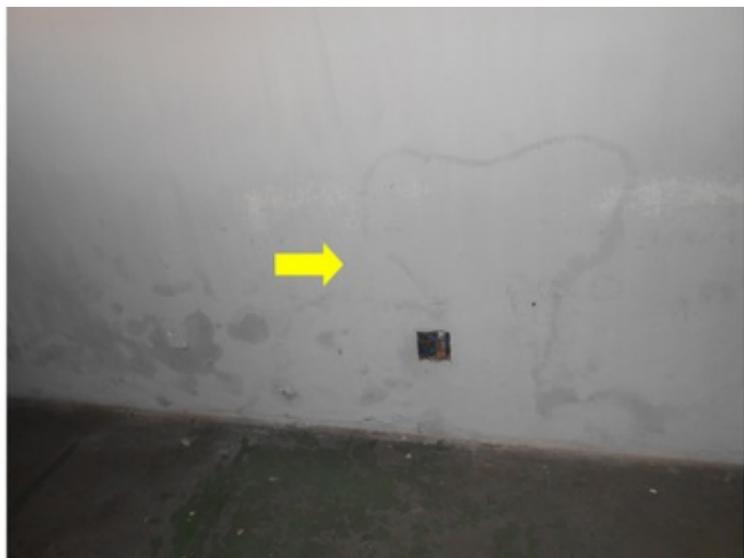
F115 - SETOR 1 / SUPERVISÃO CATEGORIA DE BASE - Infiltração no pé da alvenaria do corredor devido ao piso do passeio externo.

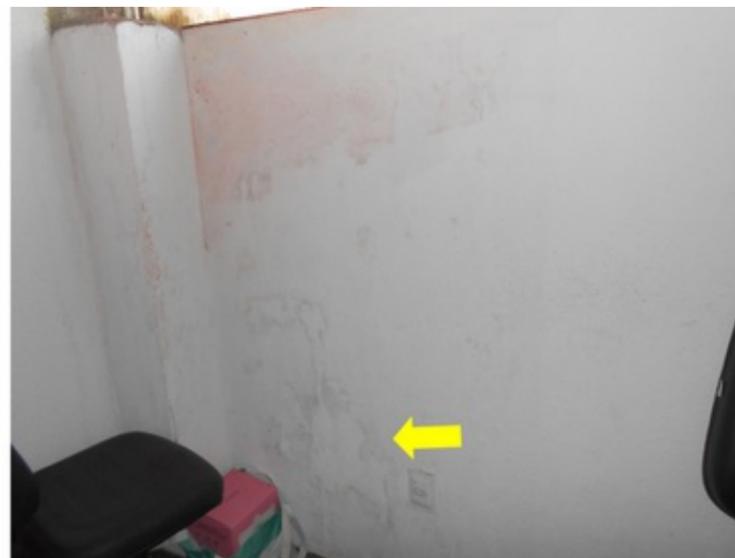
F116 - SETOR 1 / SALA GERÊNCIA - Infiltração na área inferior da alvenaria advinda das falhas na caixa de passagem localizada no passeio externo.

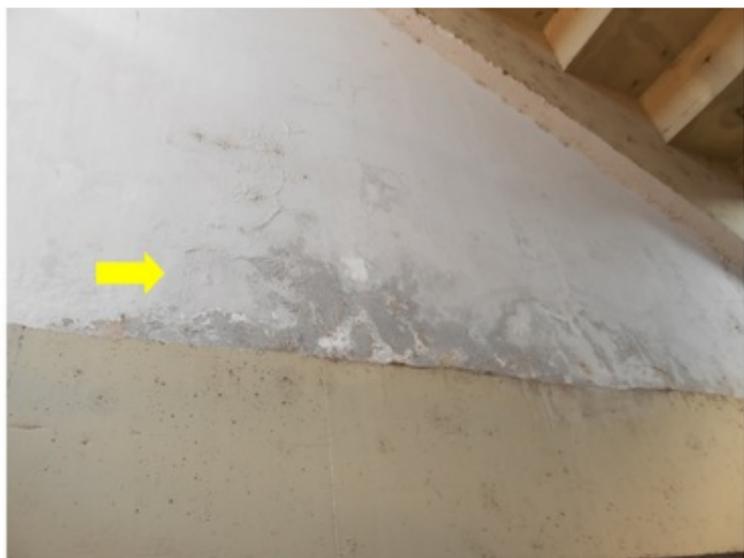
F117 - SETOR 1 / SALA GERÊNCIA - Infiltração na alvenaria confrontante com a arquibancada, advinda das falhas da impermeabilização da arquibancada.

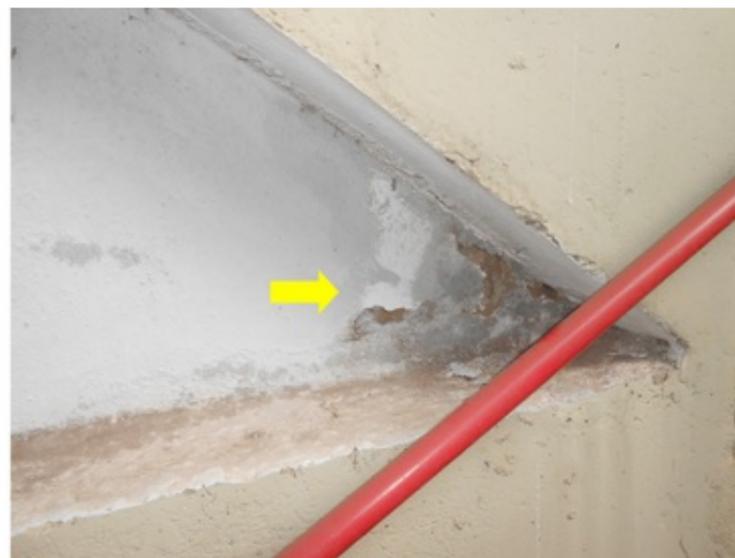
F118 - SETOR 1 / SALA GERÊNCIA - Infiltração na alvenaria confrontante com a arquibancada, advinda das falhas da impermeabilização da arquibancada.

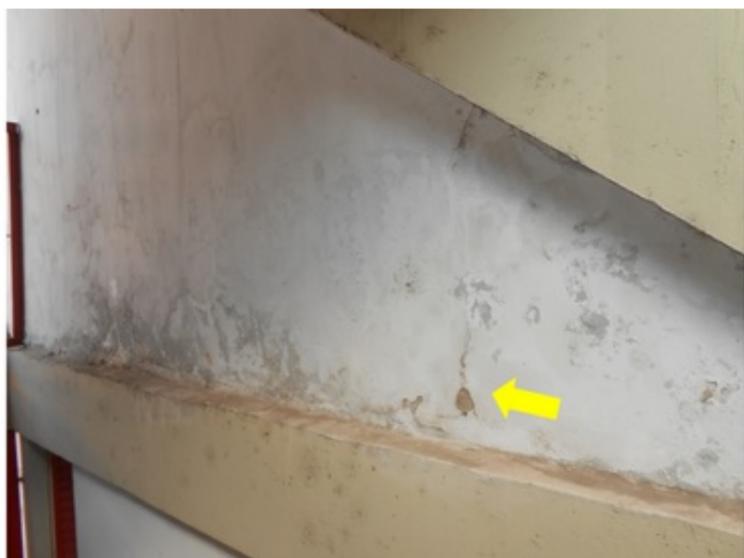
F119 - SETOR 1 / SALA GERÊNCIA - Infiltração na alvenaria confrontante com a arquibancada, advinda das falhas da impermeabilização da arquibancada.

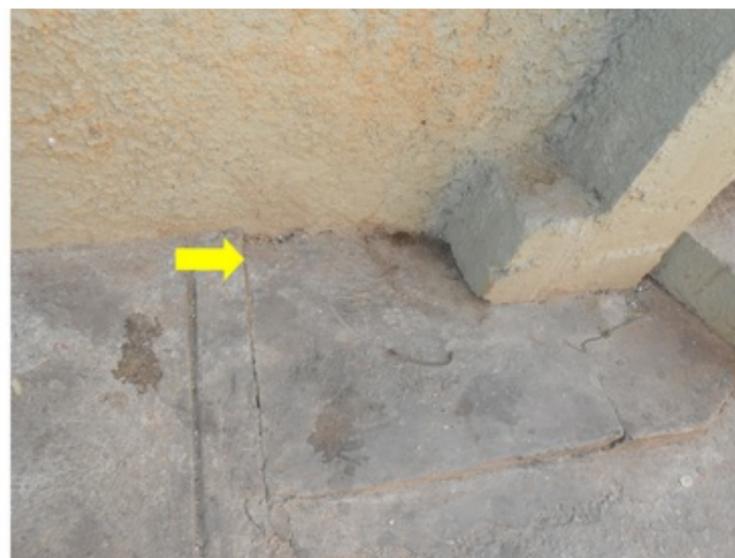
F120 - SETOR 1 / PASSEIO EXTERNO - Vazamento na tubulação localizada dentro da caixa de passagem.

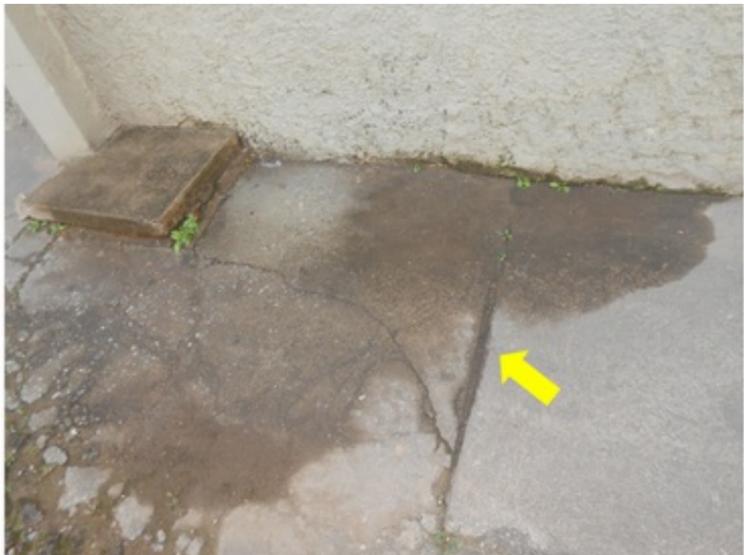
F121 - SETOR 1 / PASSEIO EXTERNO - Vazamento na tubulação localizada dentro da caixa de passagem.

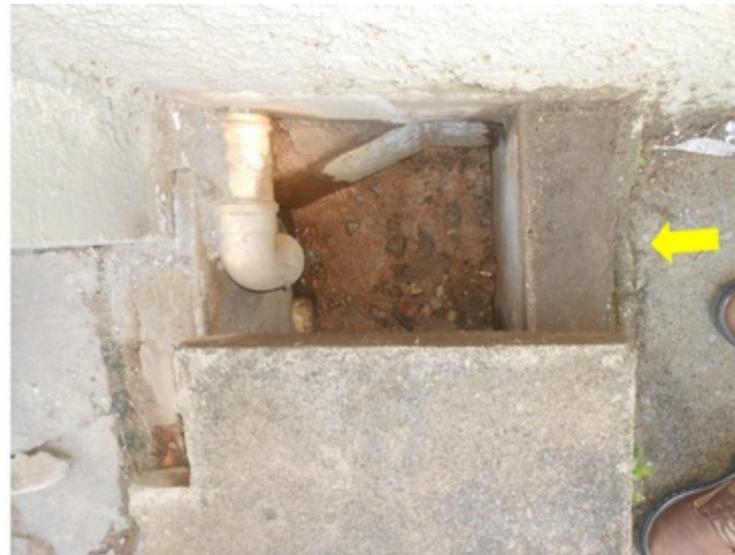
F122 - SETOR 1 / PASSEIO EXTERNO - Vazamento na tubulação localizada dentro da caixa de passagem.

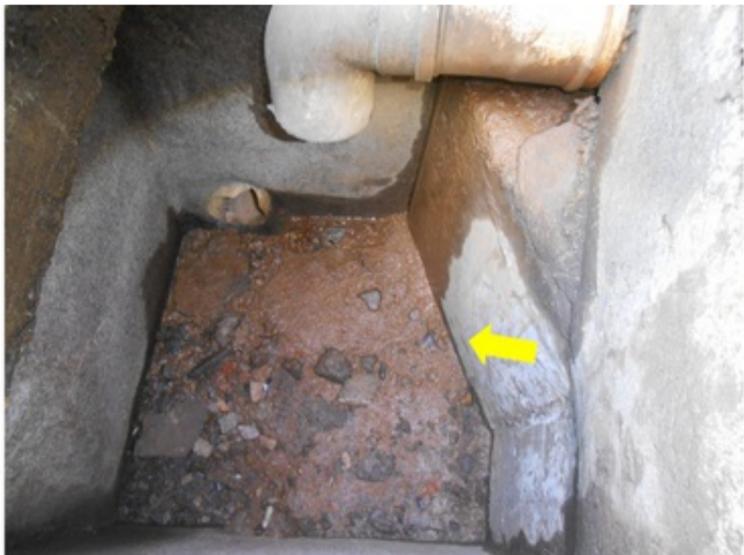
F123 - SETOR 1 / PASSEIO EXTERNO - Vazamento na tubulação localizada dentro da caixa de passagem.

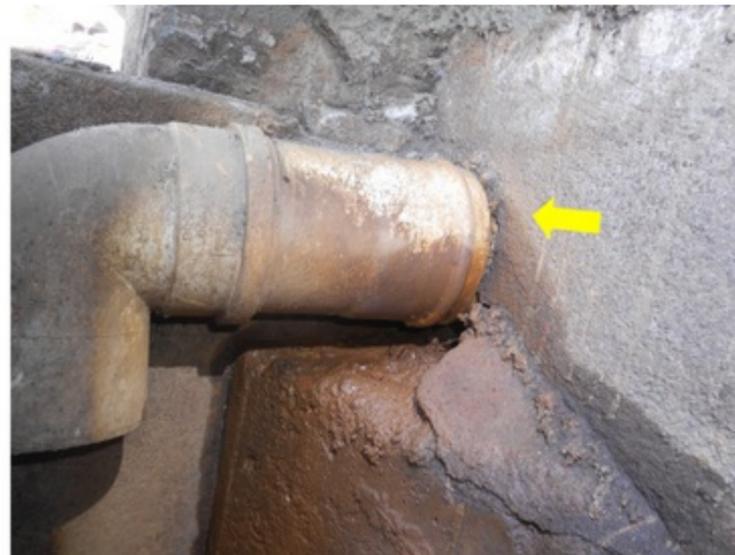
F124 - SETOR 1 / PASSEIO EXTERNO - Vazamento na tubulação localizada dentro da caixa de passagem.

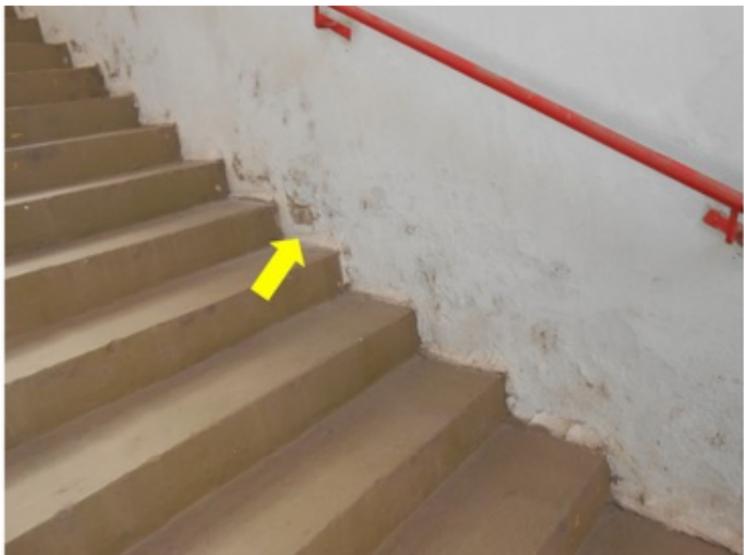
F125 - SETOR 1 / ESCADA PARA ARQUIBANCADAS - Infiltração na área inferior da escada.

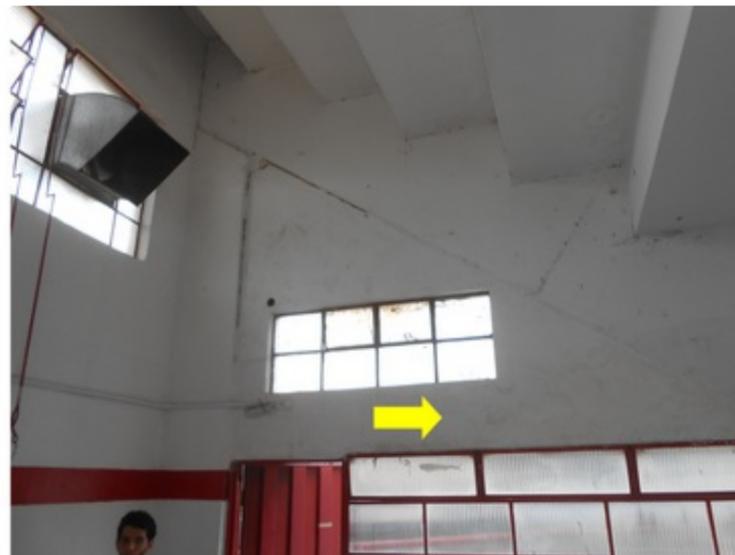
F126 - SETOR 2 / COZINHA - Infiltração na alvenaria devido a falhas existentes na fachada.

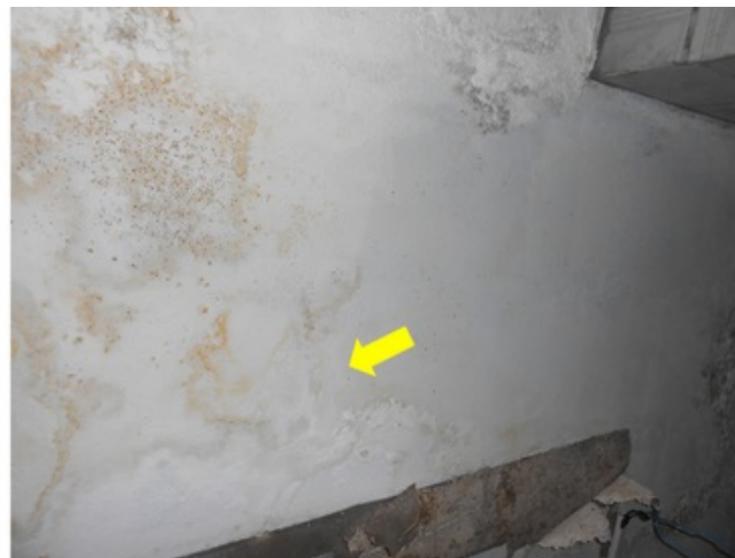
F128 - SETOR 2 / COZINHA - Infiltração, armação exposta, revestimentos com som cavo, devido ao telhado danificado e tubulação do ladrão de água direcionado p...

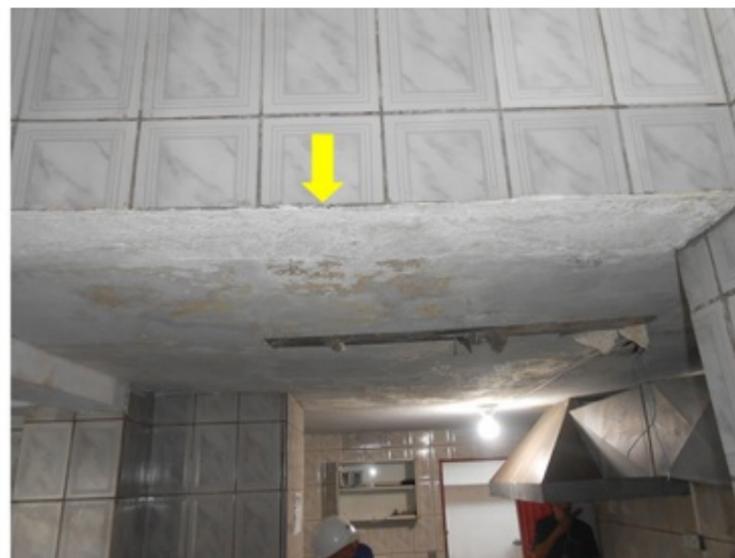
F130 - SETOR 2 / COZINHA - Infiltração, armação exposta, revestimentos com som cavo, devido ao telhado danificado e tubulação do ladrão de água direcionado p...

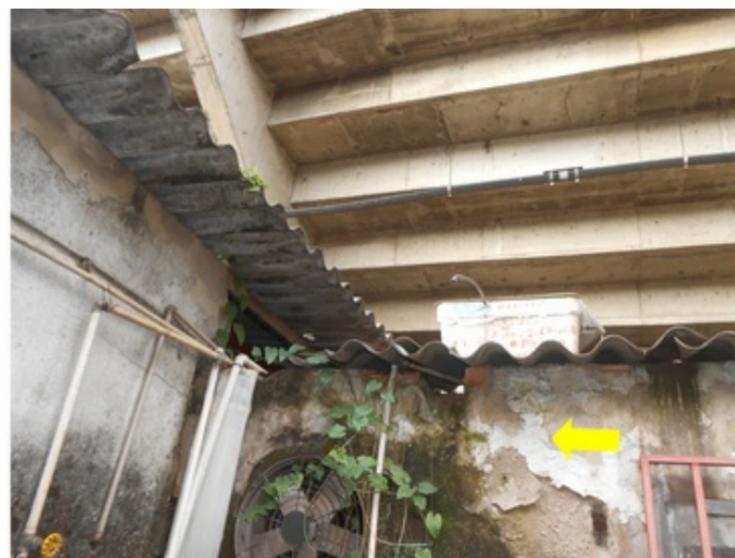
F132 - SETOR 2 / COZINHA - Infiltração, armação exposta, revestimentos com som cavo, devido ao telhado danificado e tubulação do ladrão de água direcionado p...

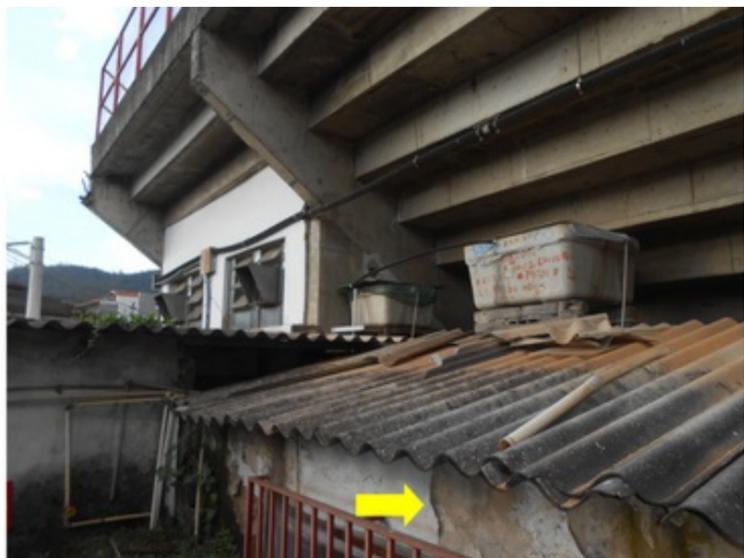
F133 - SETOR 2 / COZINHA - Infiltração, armação exposta, revestimentos com som cavo, devido ao telhado danificado e tubulação do ladrão de água direcionado p...

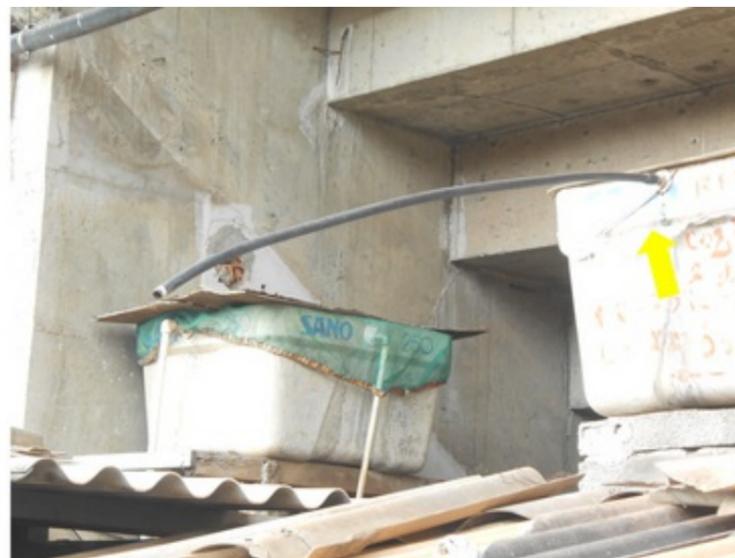
F134 - SETOR 2 / COZINHA - Infiltração, armação exposta, revestimentos com som cavo, devido ao telhado danificado e tubulação do ladrão de água direcionado p...

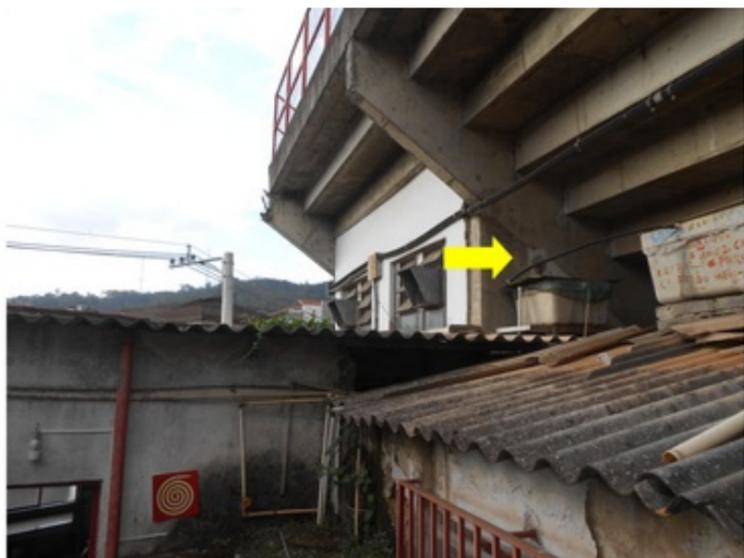
F135 - SETOR 2 / COZINHA - Infiltração, armação exposta, revestimentos com som cavo, devido ao telhado danificado e tubulação do ladrão de água direcionado p...

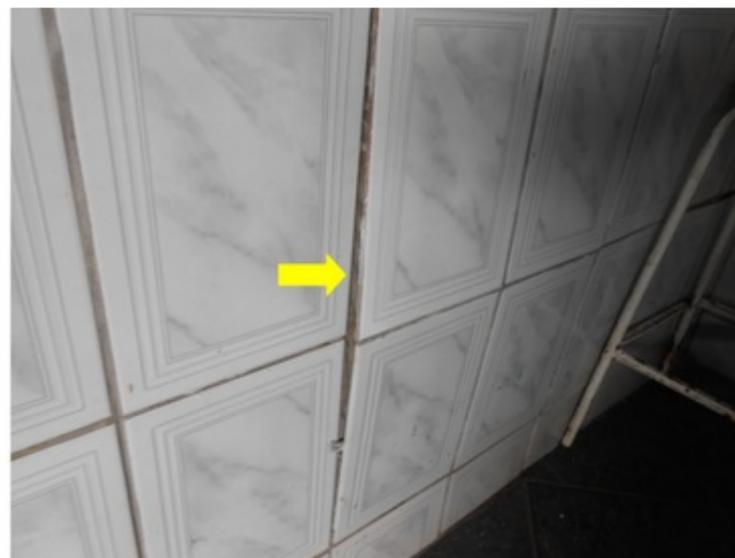
F136 - SETOR 2 / COZINHA - Infiltração, armação exposta, revestimentos com som cavo, devido ao telhado danificado e tubulação do ladrão de água direcionado p...

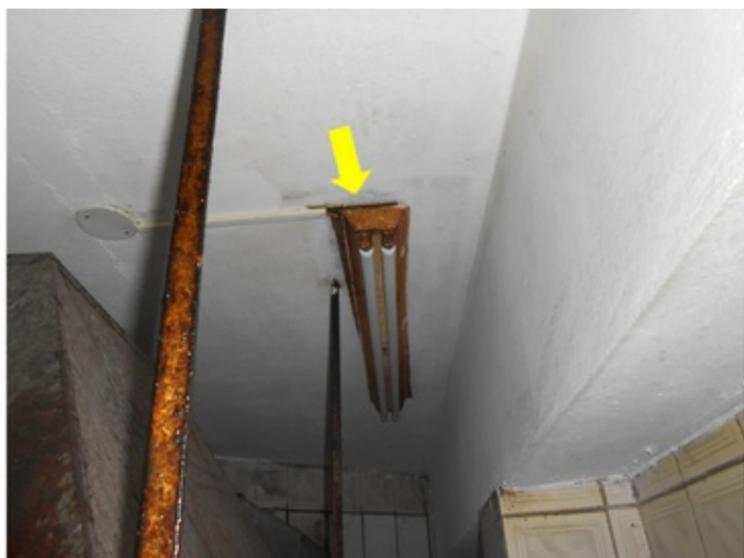
F137 - SETOR 2 / COZINHA - Infiltração, armação exposta, revestimentos com som cavo, devido ao telhado danificado e tubulação do ladrão de água direcionado p...

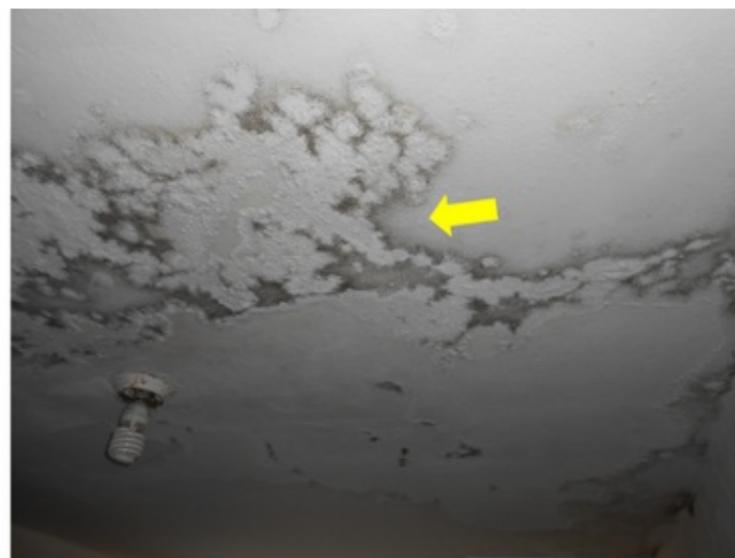
F138 - SETOR 2 / COZINHA - Infiltração, armação exposta, revestimentos com som cavo, devido ao telhado danificado e tubulação do ladrão de água direcionado p...

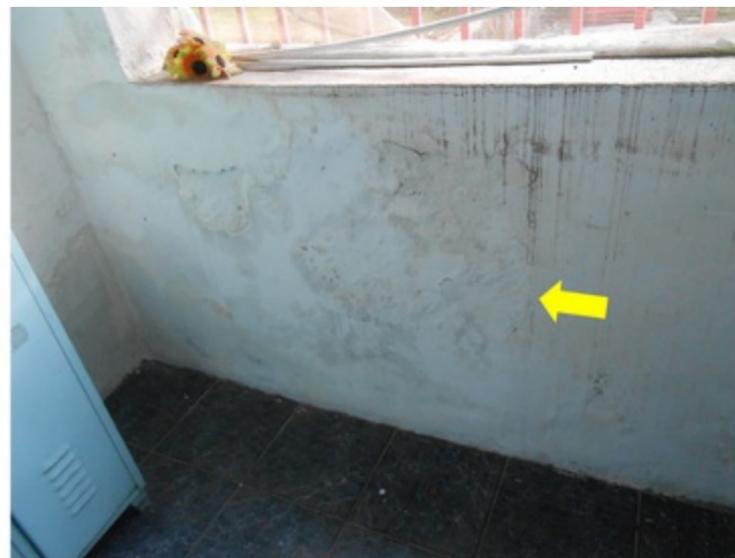
F140 - SETOR 2 / COZINHA - Infiltração, armação exposta, revestimentos com som cavo, devido ao telhado danificado e tubulação do ladrão de água direcionado p...

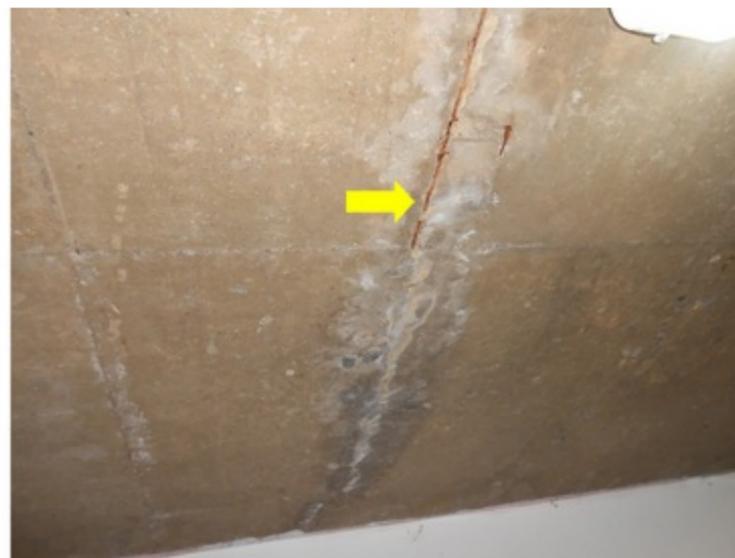
F142 - SETOR 2 / BANHEIRO MASCULINO E FEMININO - Infiltração na laje advinda a falhas da impermeabilização da arquibancada.

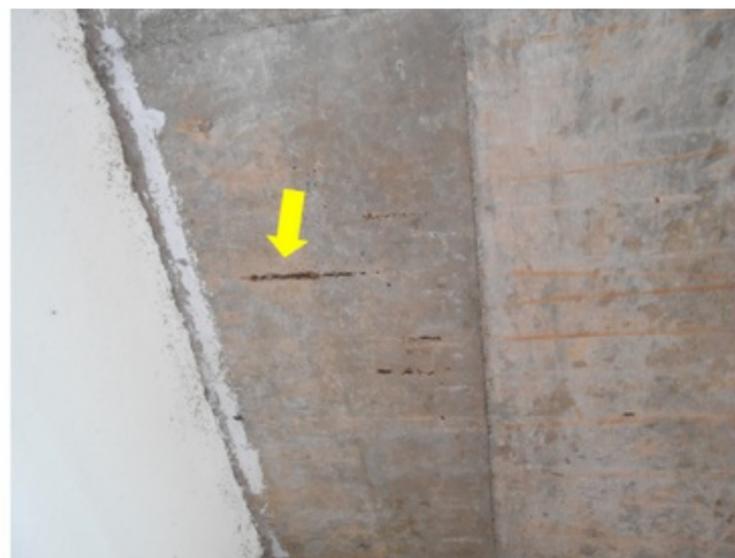
F144 - SETOR 2 / BANHEIRO MASCULINO E FEMININO - Infiltração na laje advinda a falhas da impermeabilização da arquibancada.
