**Laudo de Vistoria de
Engenharia, Acessibilidade
e Conforto**

**ESTÁDIO MUNICIPAL
CASTOR CIFUENTES**

Interessado: SEMEL NOVA LIMA – Rafael e demais interessados
Autor: BH VISTORIA PREDIAL LTDA.

Belo Horizonte, 02 de Julho de 2021.

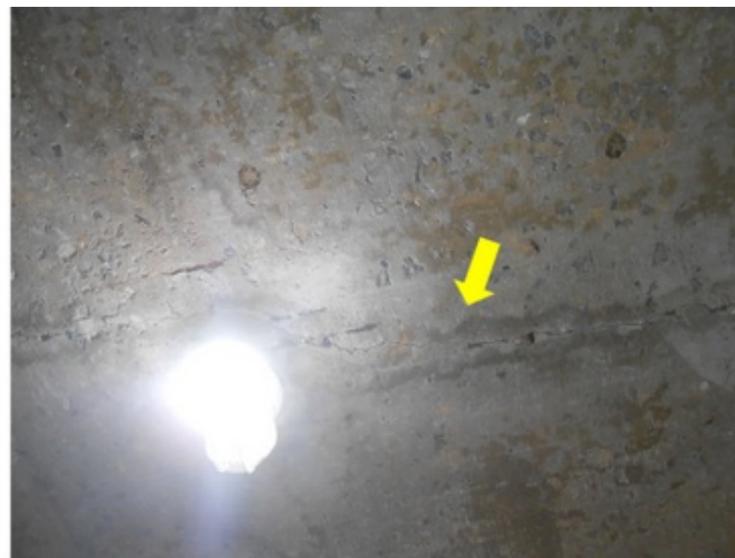
F146 - SETOR 2 / BANHEIRO MASCULINO E FEMININO - Infiltração na laje advinda a falhas da impermeabilização da arquibancada.

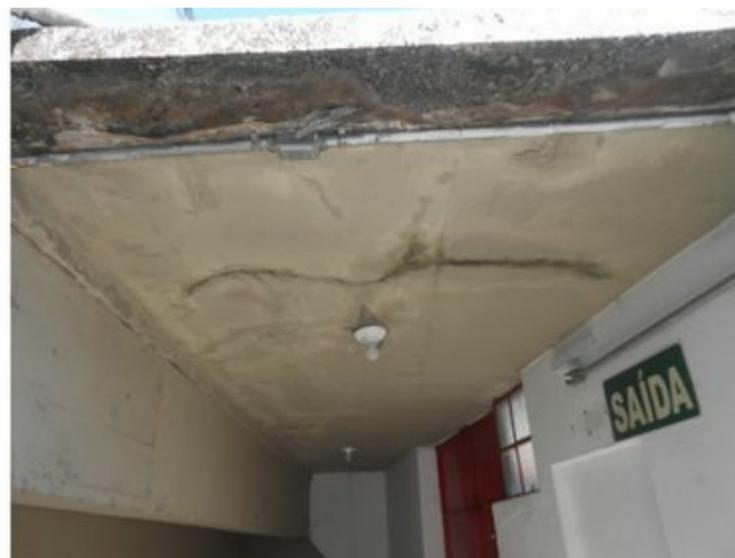
F148 - SETOR 2 / ENTRADA SALA IMPRENSA - Empoçamento de água na laje superior ocasionando infiltração.

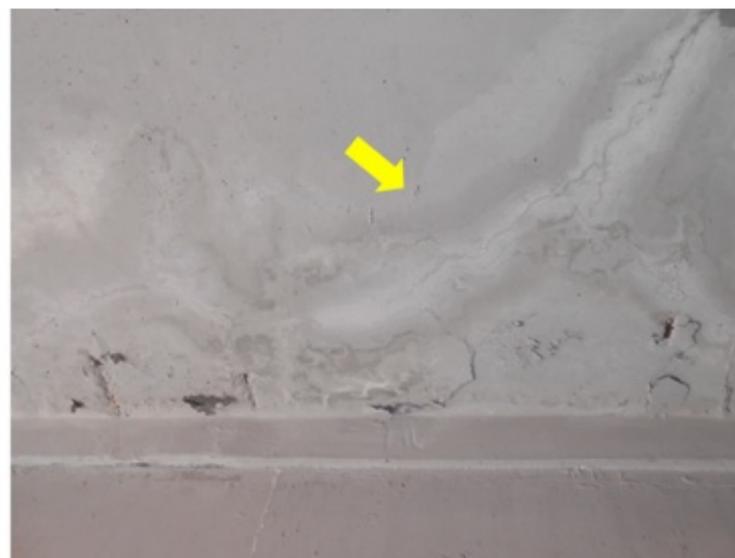
F150 - SETOR 2 / ENTRADA SALA IMPRENSA - Empoçamento de água na laje superior ocasionando infiltração.

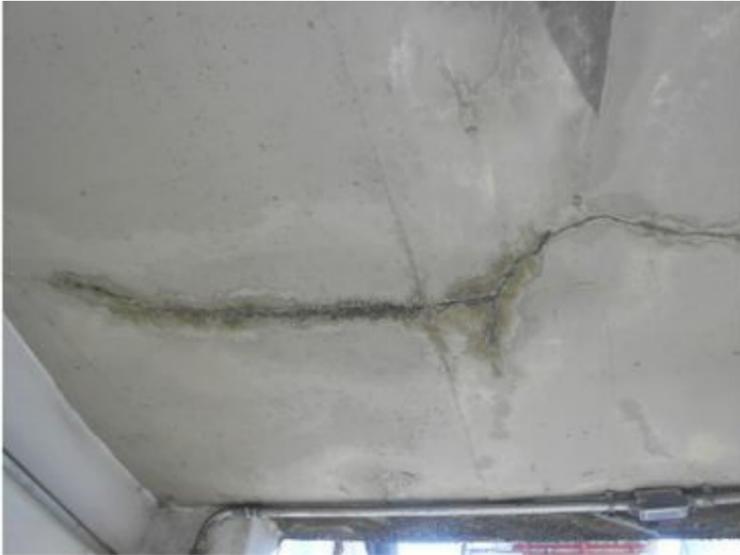
F151 - SETOR 2 / ENTRADA SALA IMPRENSA - Empoçamento de água na laje superior ocasionando infiltração.

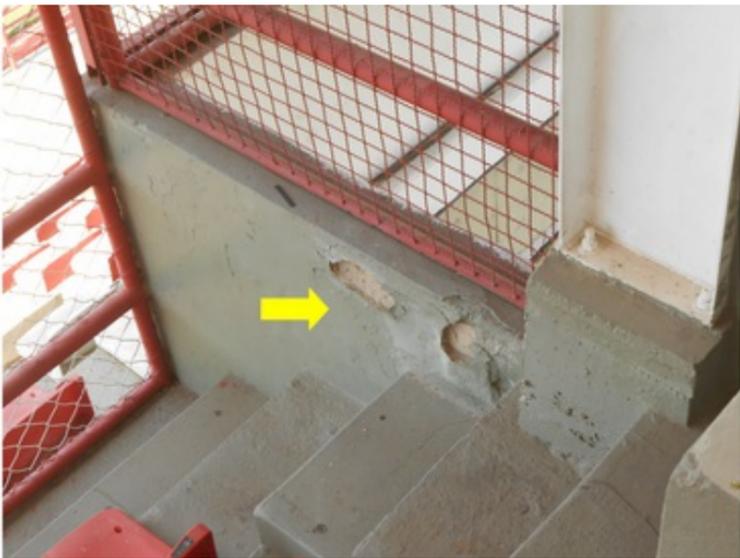
F153 - SETOR 2 / ENTRADA IMPRENSA - Infiltração e fissuras.

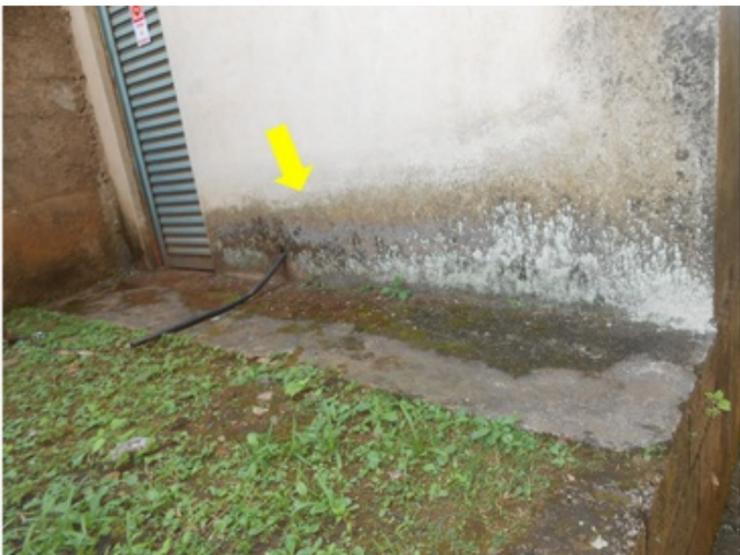
F155 - SETOR 2 / ENTRADA SALA IMPRENSA - Infiltração, presença de lodo e trincas no piso.

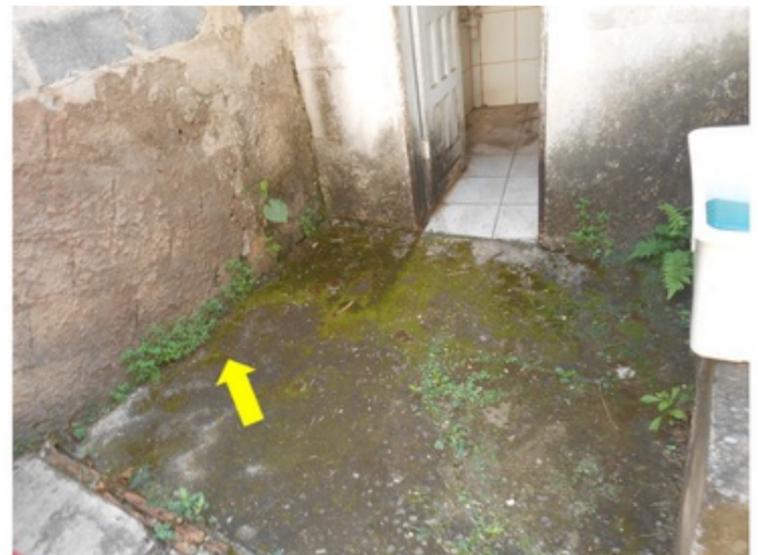
F156 - SETOR 2 / ENTRADA SALA IMPRENSA - Infiltração, presença de lodo e trincas no piso.

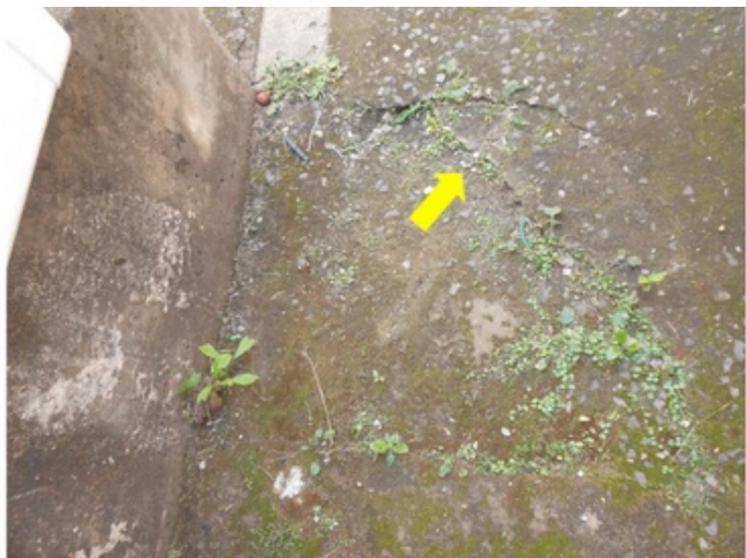
F157 - SETOR 2 / ENTRADA SALA IMPRENSA - Infiltração, presença de lodo e trincas no piso.

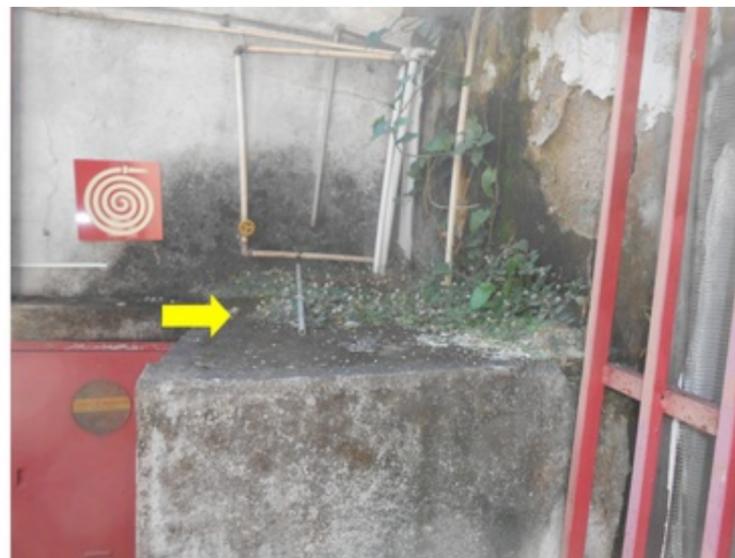
F158 - SETOR 2 / ENTRADA SALA IMPRENSA - Empoçamento de água na laje acima do tanque ocasionando infiltração e presença de lodo.

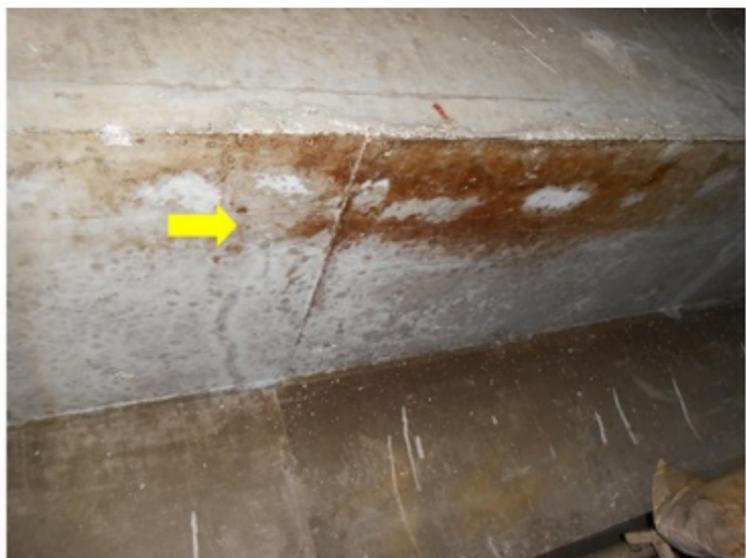
F159 - SETOR 2 / ENTRADA SALA IMPRENSA - Infiltração advinda das falhas na impermeabilização da arquibancada.

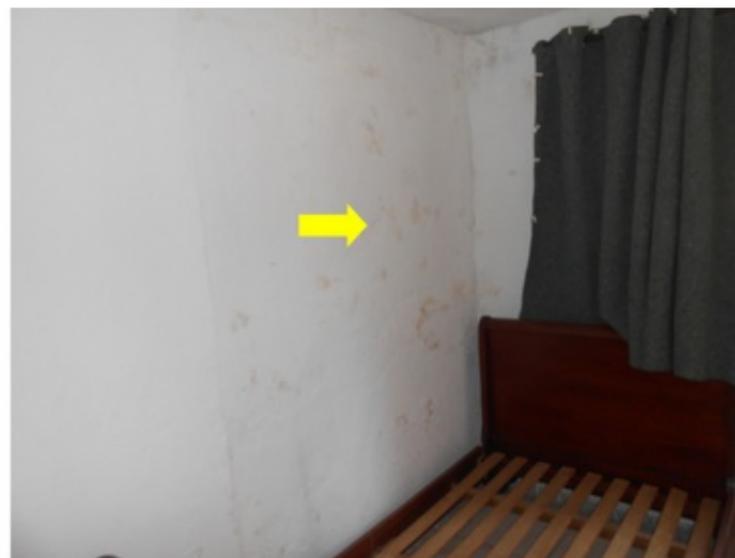
F160 - SETOR 2 / ALOJAMENTOS - Infiltração e fissuras nas alvenarias devido as falhas encontradas no telhado e piso do corredor localizado para a entrada na ...

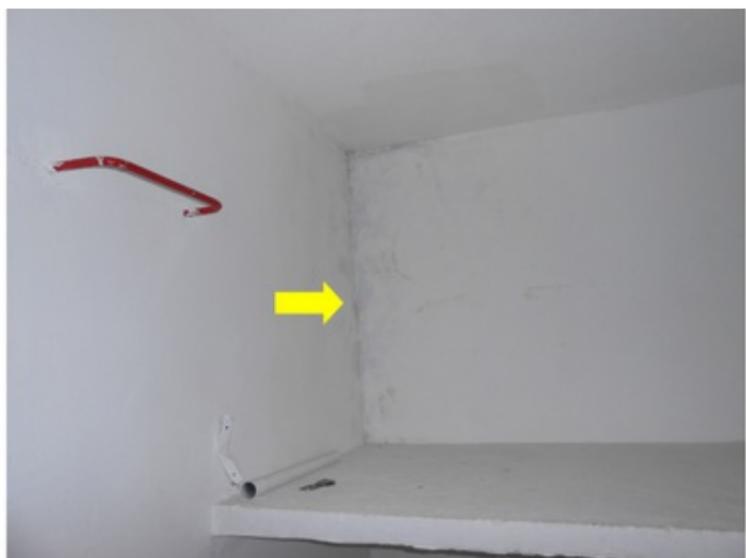
F161 - SETOR 2 / ALOJAMENTOS - Infiltração e fissuras nas alvenarias devido as falhas encontradas no telhado e piso do corredor localizado para a entrada na ...

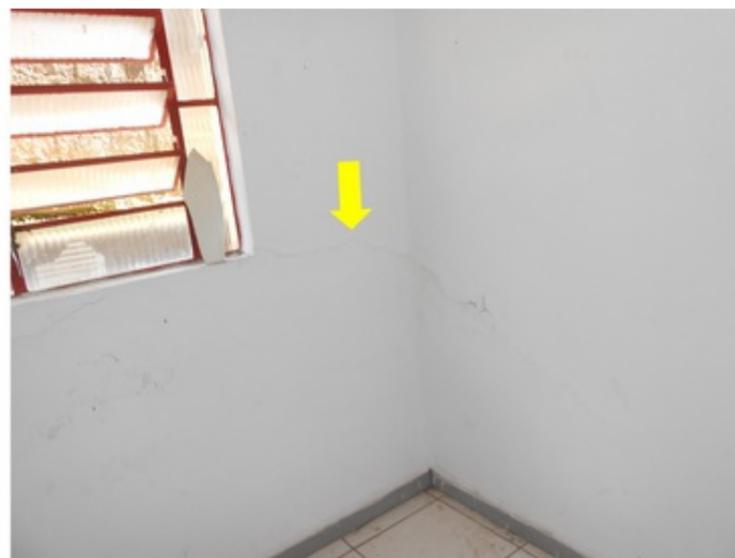
F162 - SETOR 2 / ALOJAMENTOS - Infiltração e fissuras nas alvenarias devido as falhas encontradas no telhado e piso do corredor localizado para a entrada na ...

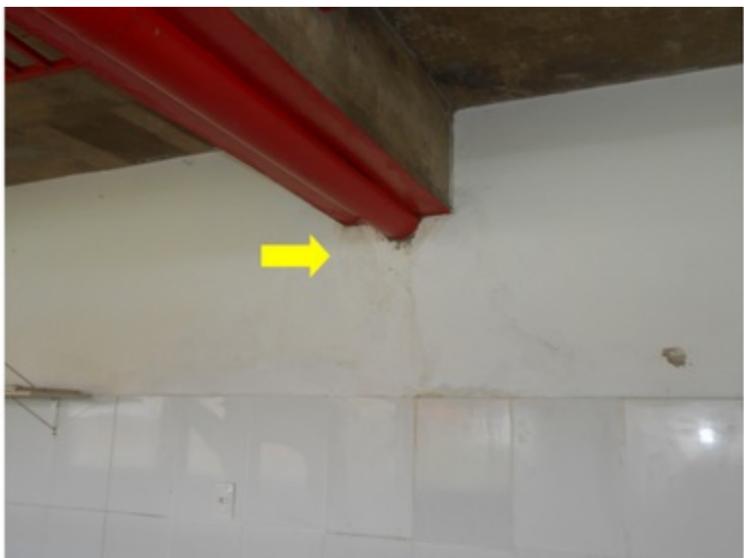
F163 - SETOR 2 / BAR GERAL - Infiltração na laje e na alvenaria devido as falhas na impermeabilização da arquibancada.

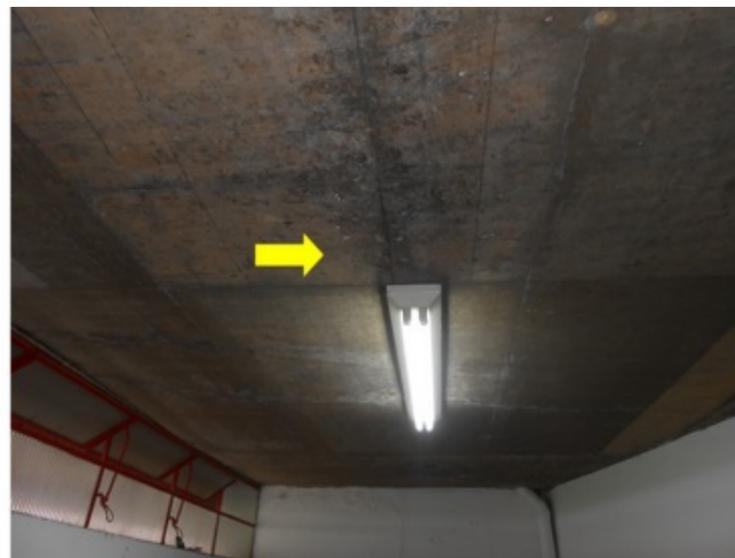
F164 - SETOR 2 / BAR GERAL - Infiltração na laje e na alvenaria devido as falhas na impermeabilização da arquibancada.

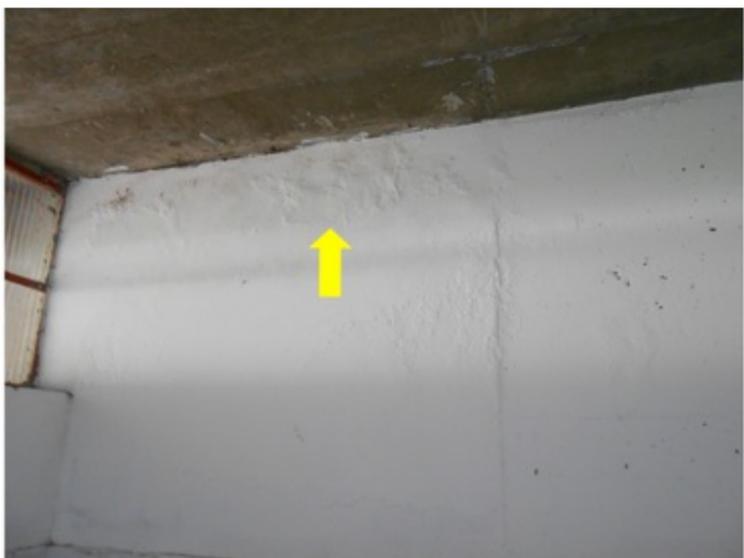
F165 - SETOR 2 / BAR GERAL - Infiltração na laje e na alvenaria devido as falhas na impermeabilização da arquibancada.

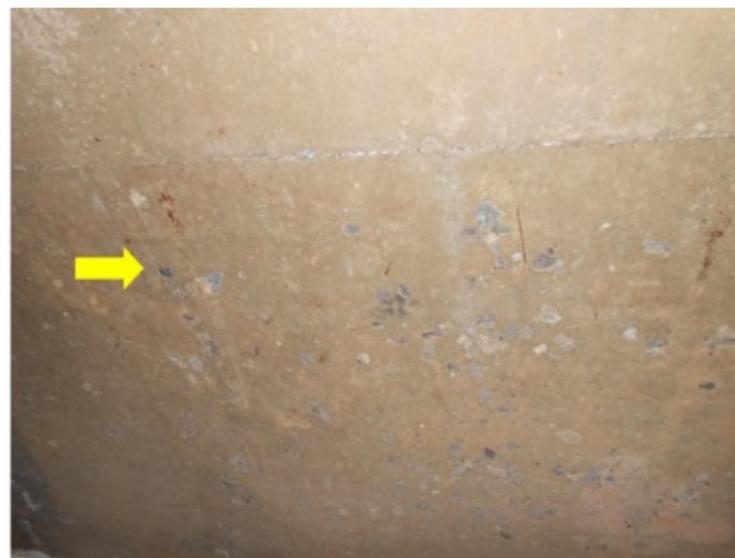
F166 - SETOR 2 / SANITÁRIO FEMININO - Infiltração na laje devido as falhas na impermeabilização da arquibancada.

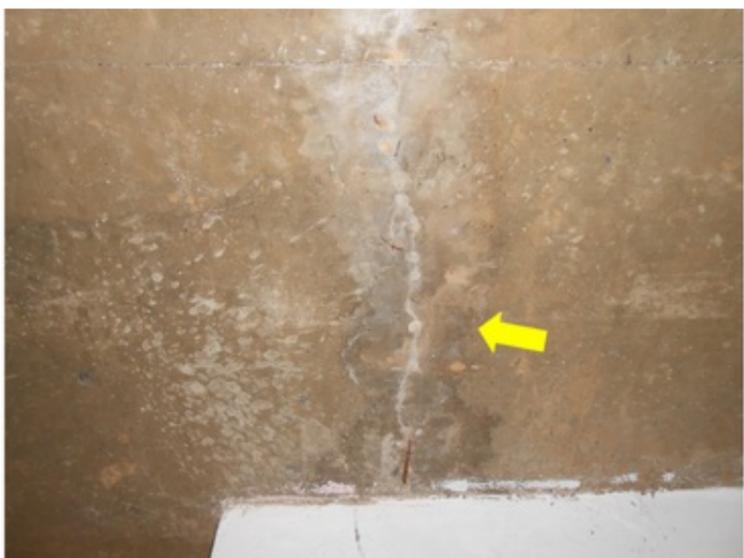
F167 - SETOR 2 / SANITÁRIO FEMININO - Infiltração na laje devido as falhas na impermeabilização da arquibancada.

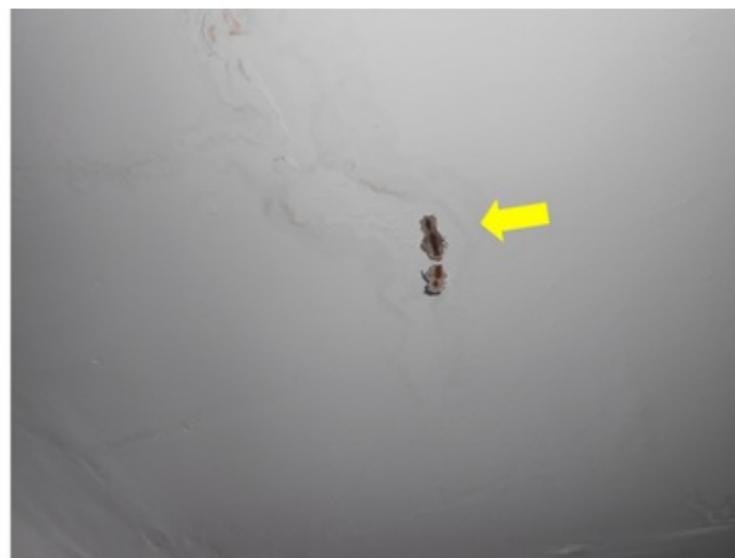
F168 - SETOR 2 / ACADEMIA - Infiltração e armação exposta advinda da cozinha.

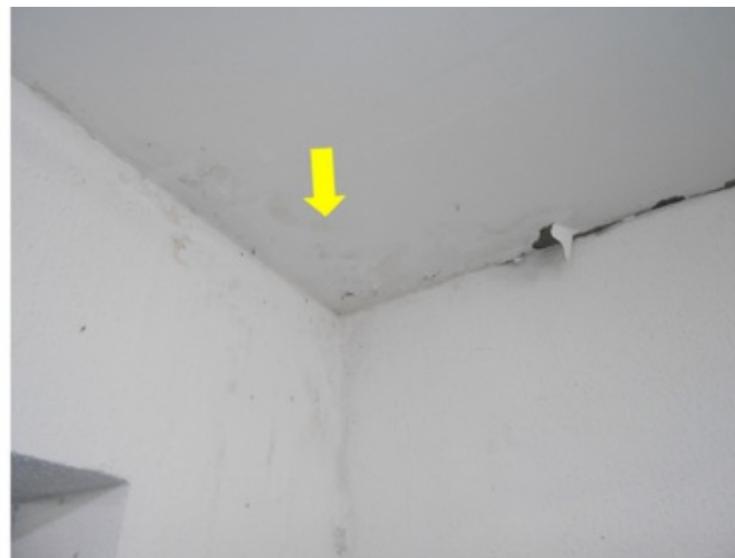
F170 - SETOR 2 / ACADEMIA - Infiltração e armação exposta advinda da cozinha.

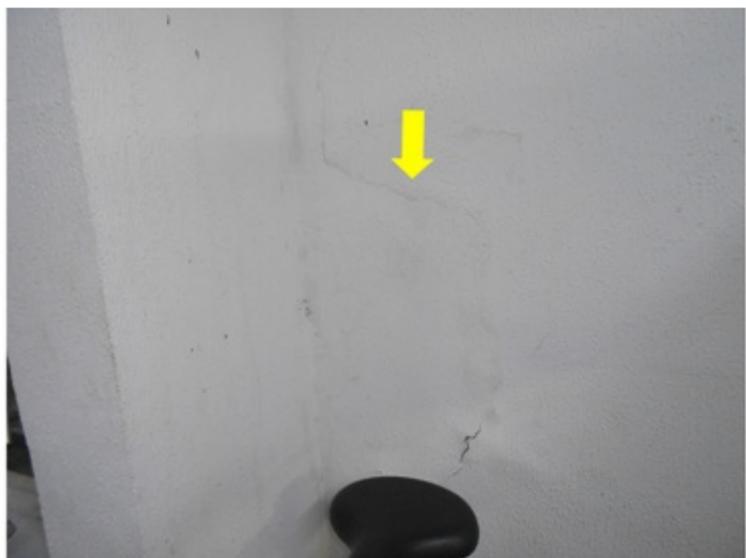
F171 - SETOR 2 / ACADEMIA - Infiltração e armação exposta advinda da cozinha.

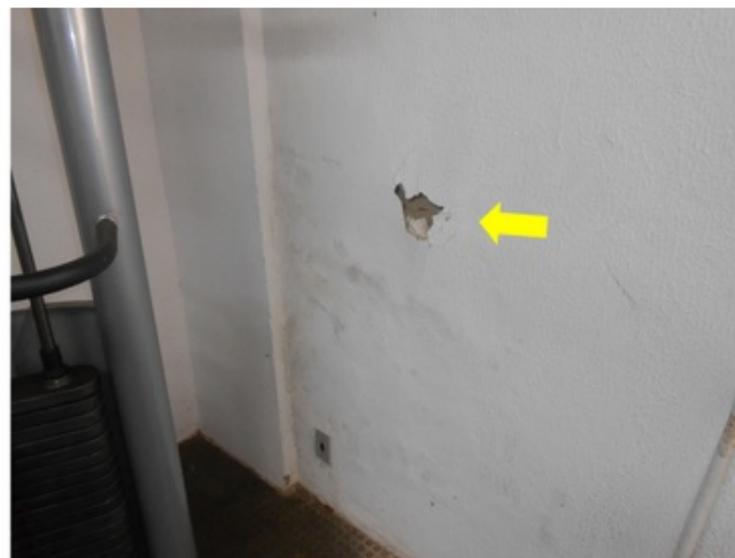
F172 - SETOR 2 / ACADEMIA - Infiltração e armação exposta advinda da cozinha.

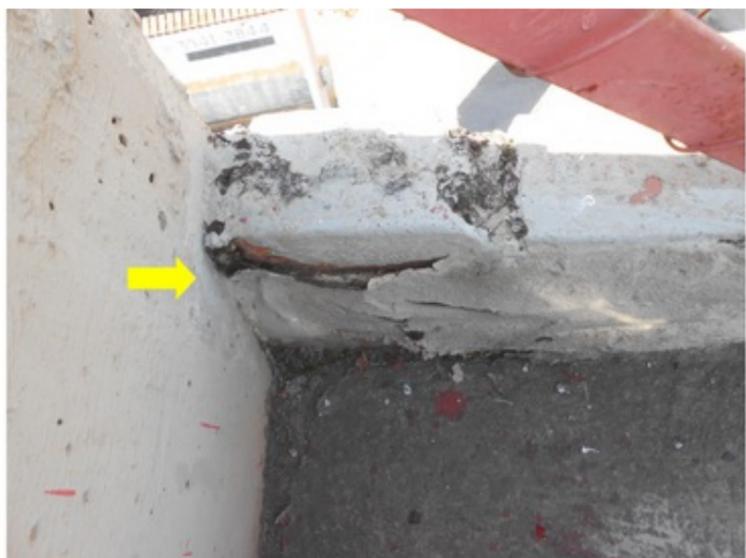
F173 - SETOR 3 / ARQUIBANDAS - Infiltração na alvenaria que está sendo fixado o alambrado, ocasionando a perda de desempenho da mesma.

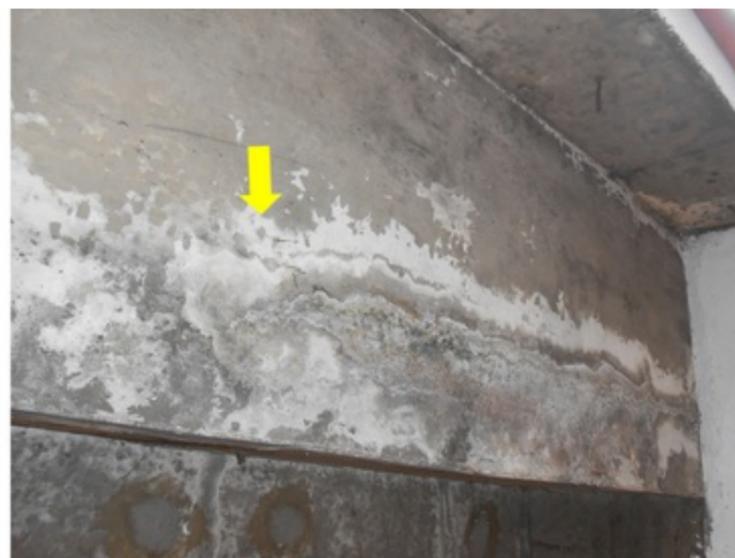
F174 - SETOR 3 / ÁREA VISITANTES - Infiltração advinda das falhas na impermeabilização na arquibancada.

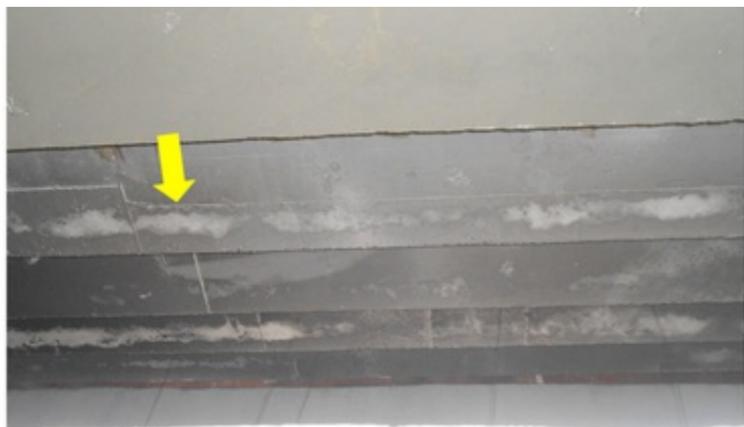
F175 - SETOR 3 / ÁREA VISITANTES - Infiltração advinda das falhas na impermeabilização na arquibancada.

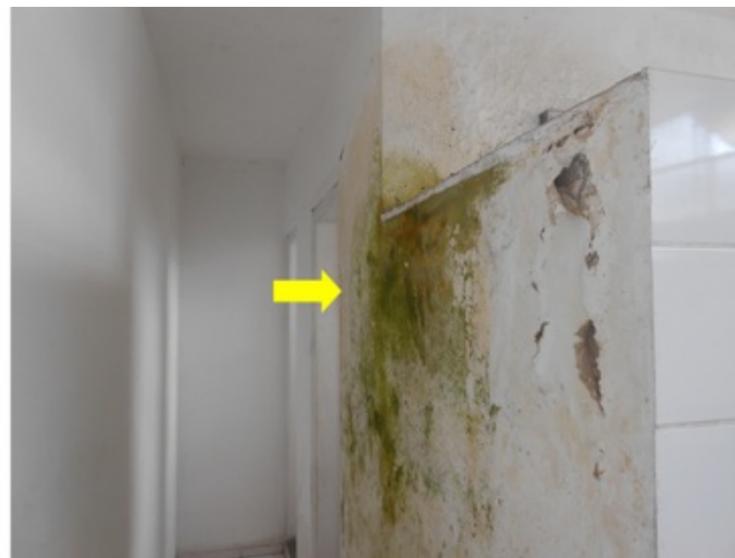
F176 - SETOR 3 / ÁREA VISITANTES - Infiltração na alvenaria devido à ausência de chuveiro e/ou tamponamento da tubulação, permitindo que a água escoe e infil...

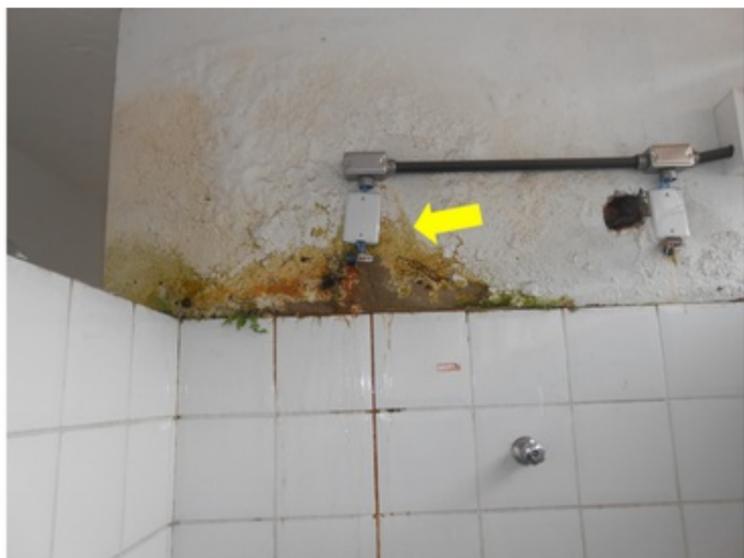
F177 - SETOR 3 / ÁREA VISITANTES - Infiltração na alvenaria devido à ausência de chuveiro e/ou tamponamento da tubulação, permitindo que a água escoe e infil...

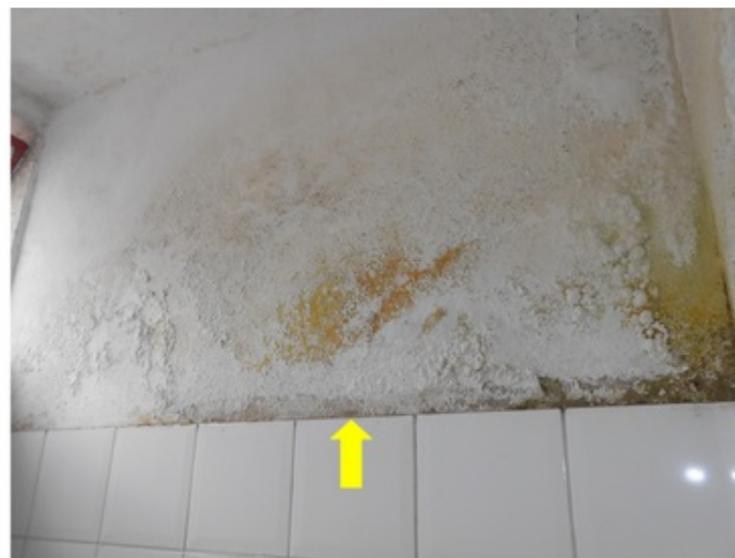
F178 - SETOR 3 / ÁREA VISITANTES - Infiltração na alvenaria devido à ausência de chuveiro e/ou tamponamento da tubulação, permitindo que a água escoe e infil...

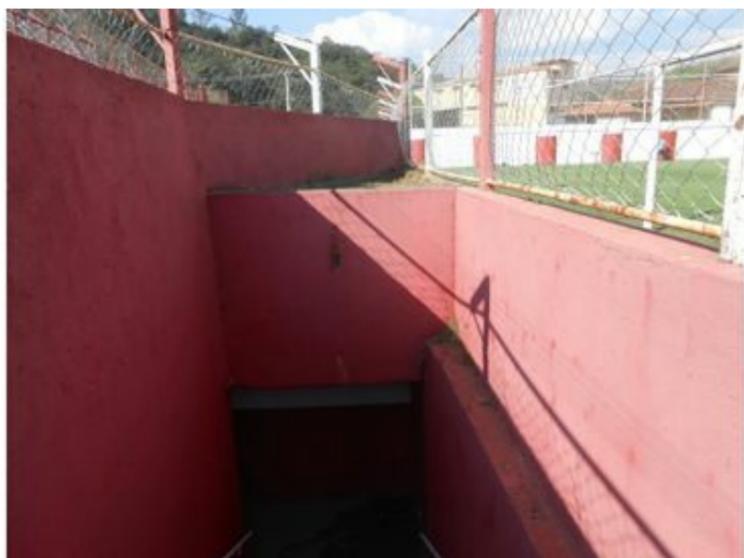
F179 - SETOR 3 / TÚNEL DE ACESSO AO CAMPO - Infiltração na laje devido ao jardim localizado na área superior.

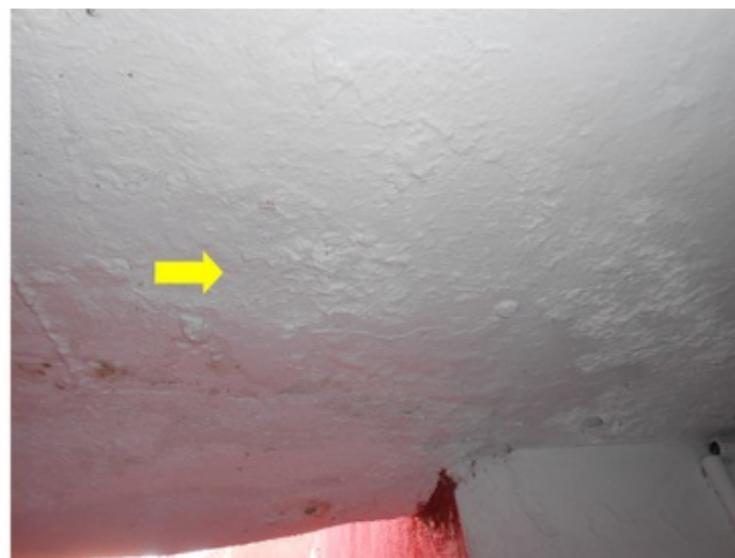
F180 - SETOR 3 / TÚNEL DE ACESSO AO CAMPO - Infiltração na laje devido ao jardim localizado na área superior.

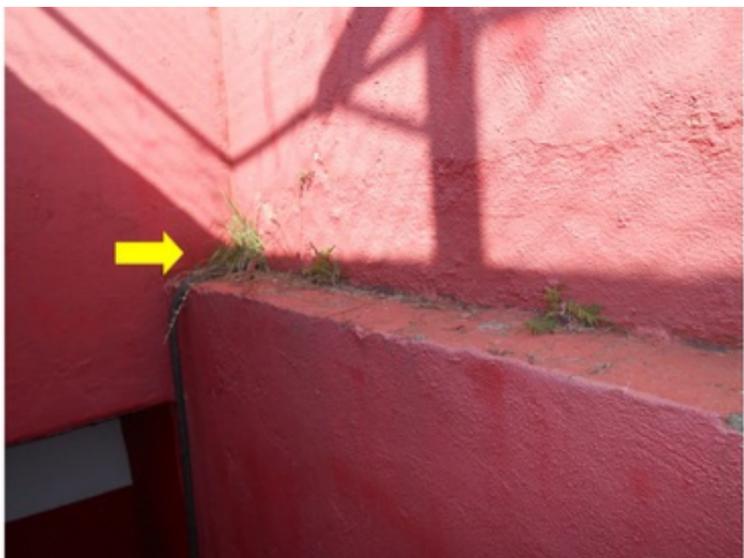
F181 - SETOR 3 / TÚNEL DE ACESSO AO CAMPO - Presença de vegetação na alvenaria da escada de acesso ao campo.

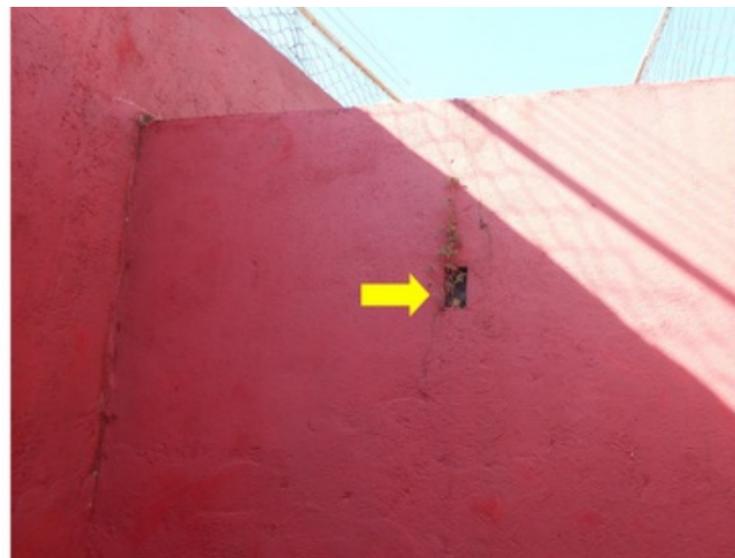
F182 - SETOR 3 / TÚNEL DE ACESSO AO CAMPO - Presença de vegetação na alvenaria da escada de acesso ao campo.

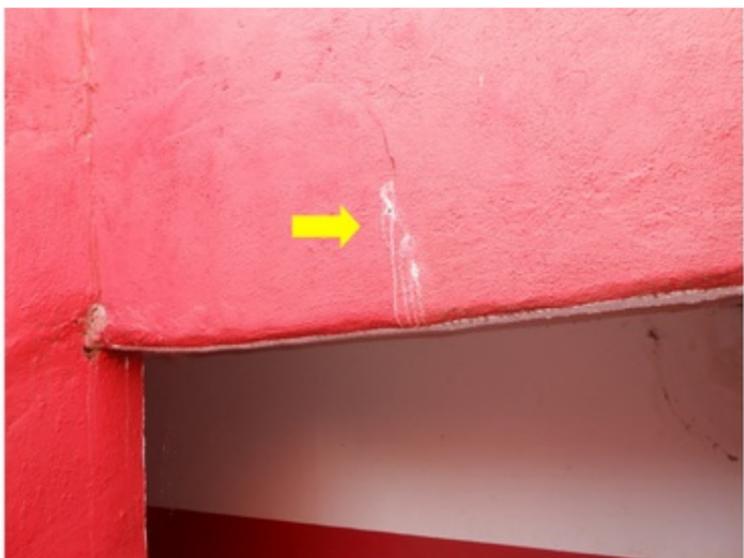
F183 - SETOR 3 / TÚNEL DE ACESSO AO CAMPO - Infiltração e fissura na alvenaria.

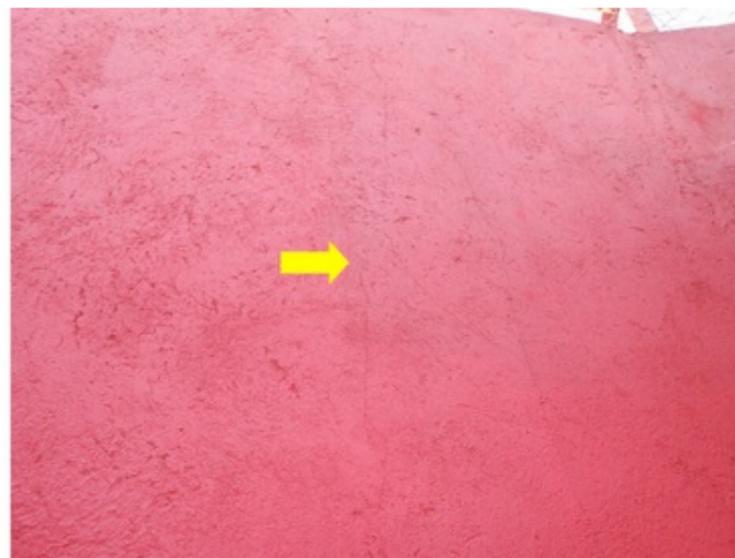
F184 - SETOR 3 / TÚNEL DE ACESSO AO CAMPO - Infiltração e fissura na alvenaria.

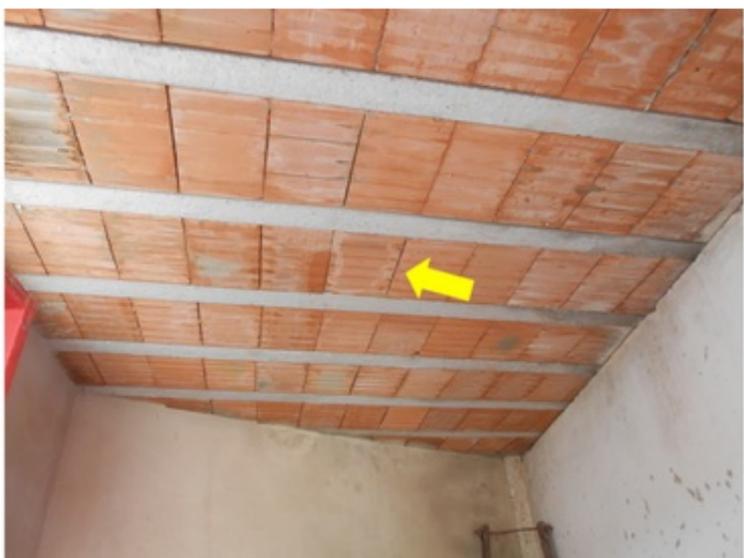
F185 - SETOR 3 / DEPÓSITO - Infiltração na laje inferior devido a falha na impermeabilização da laje superior.

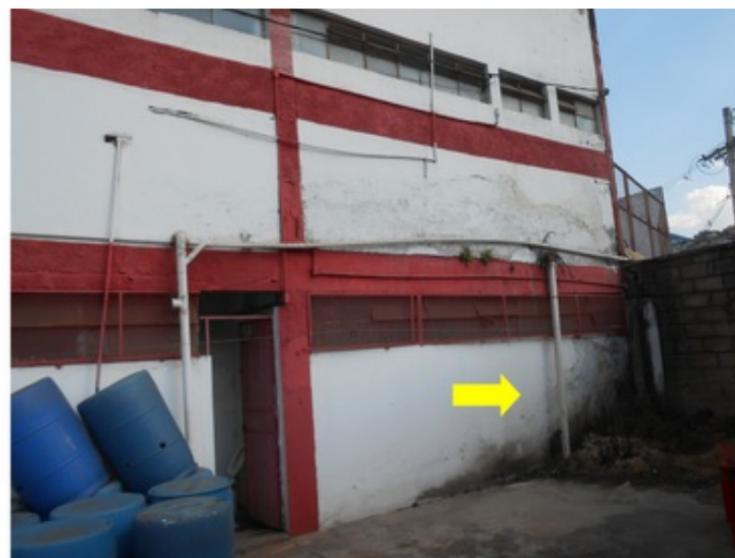
F186 - SETOR 3 / ÁREA VISITANTES - Presença de vegetação no muro próxima a tubulação, caracterizando vazamento na mesma.

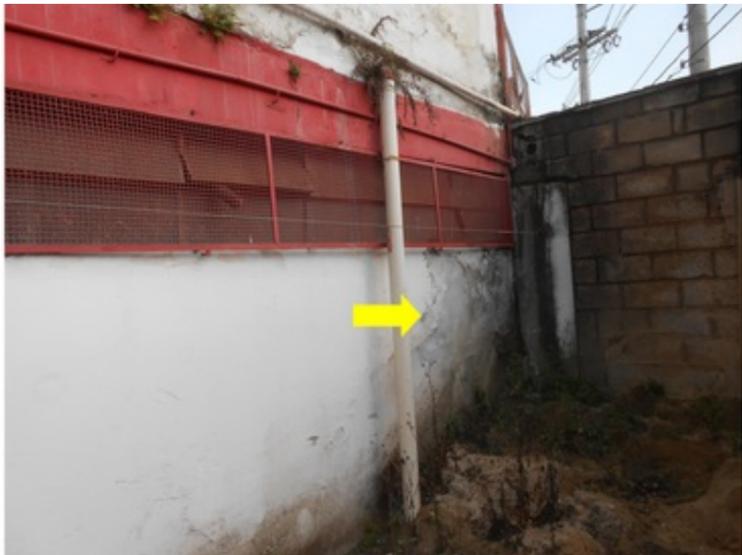
F187 - SETOR 3 / ÁREA VISITANTES - Presença de vegetação no muro próxima a tubulação, caracterizando vazamento na mesma.

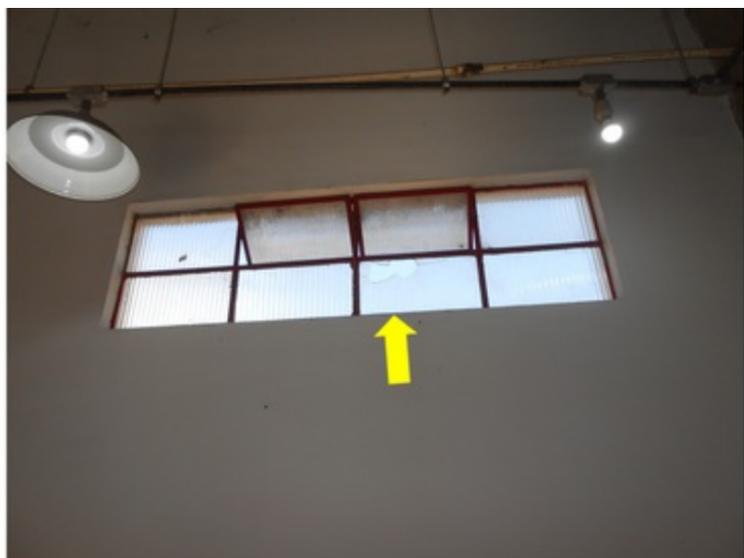
F001 - SETOR 1 / BANHEIRO MASCULINO - Vidros quebrados nas janelas.

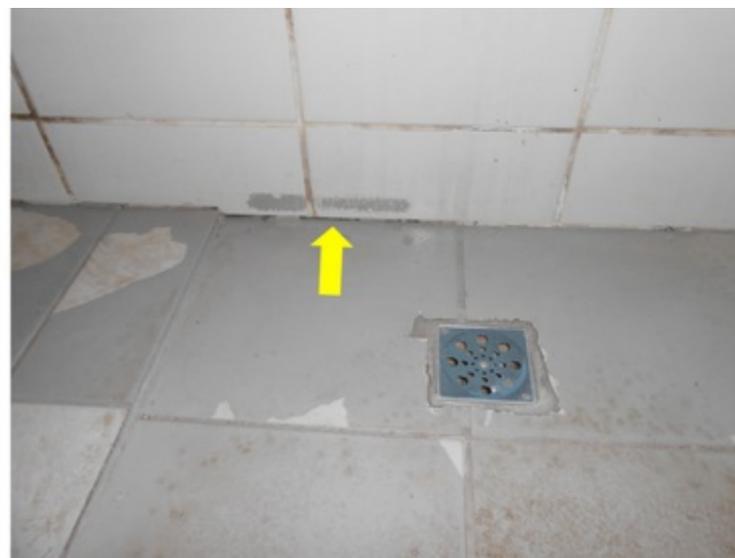
F002 - SETOR 2 / BANHEIRO MASCULINO - Falha no rejunte da cerâmica.

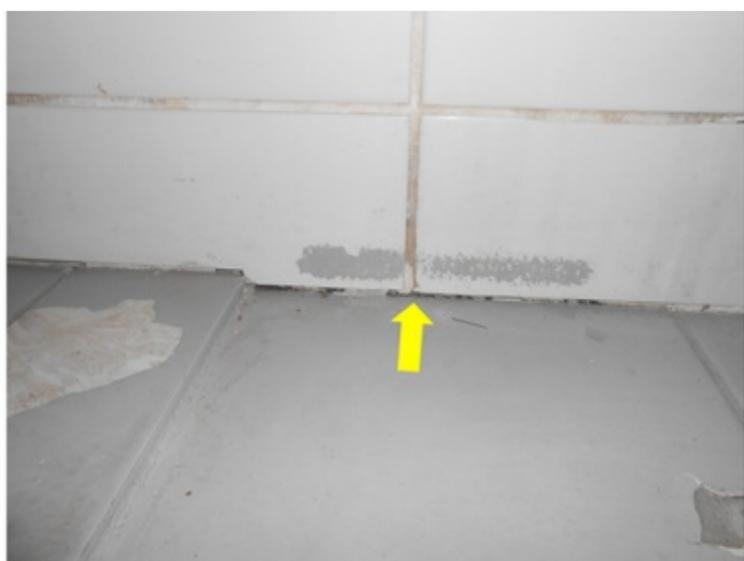
F003 - SETOR 2 / BANHEIRO MASCULINO - Falha no rejunte da cerâmica.

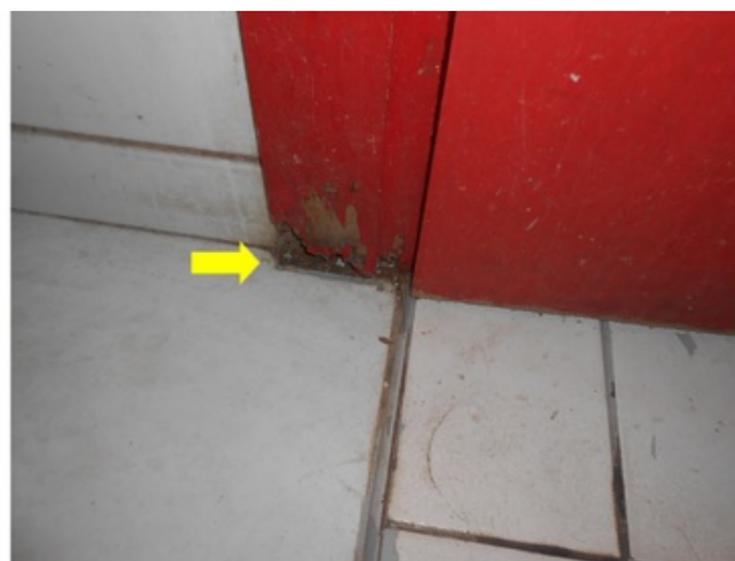
F004 - SETOR 2 / BANHEIRO MASCULINO - Acabamento inadequado do marco da porta.

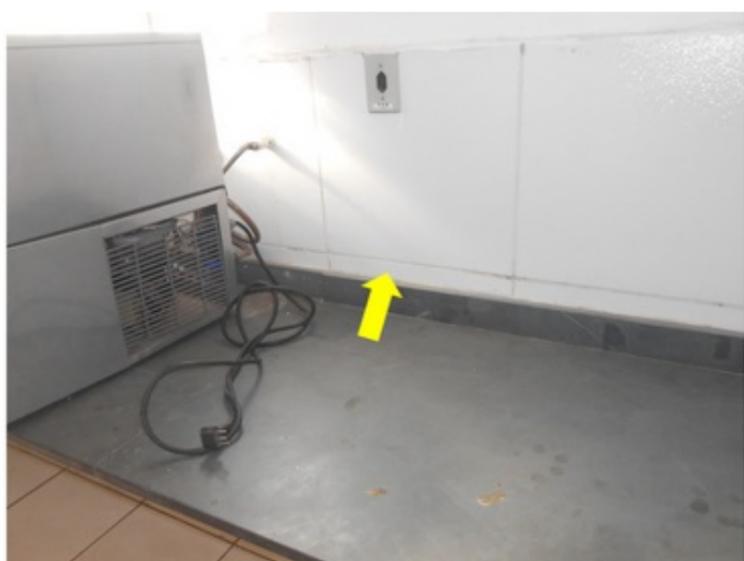
F005 - SETOR 2 / DEPARTAMENTO MÉDICO - Desplacamento do revestimento cerâmico, devido ao vazamento na tubulação da máquina de gelo.

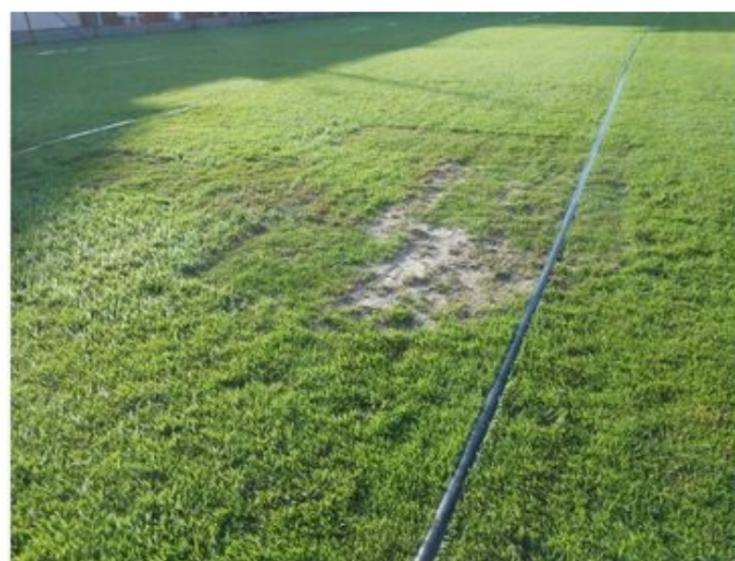
F006 - CAMPO - Falhas na grama do campo.

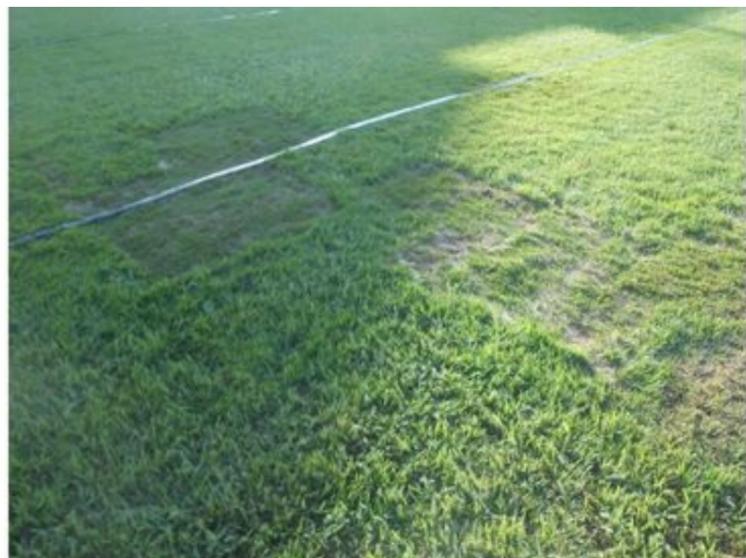
F007 - CAMPO - Falhas na grama do campo.

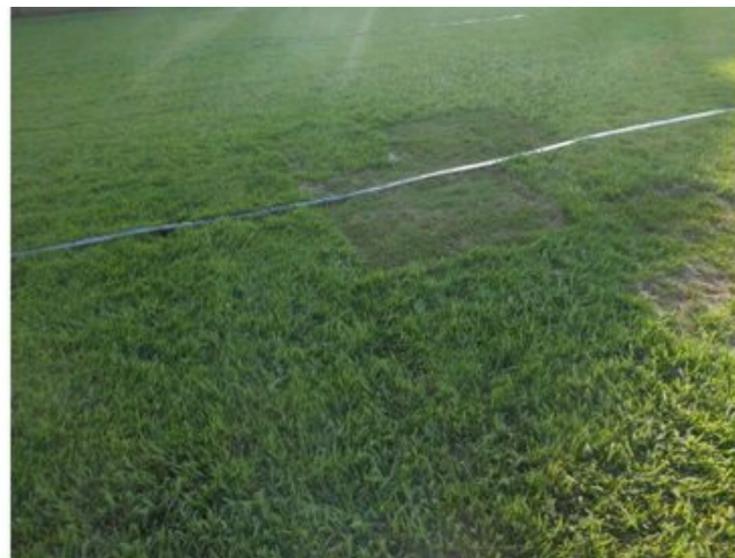
F008 - CAMPO - Falhas na grama do campo.

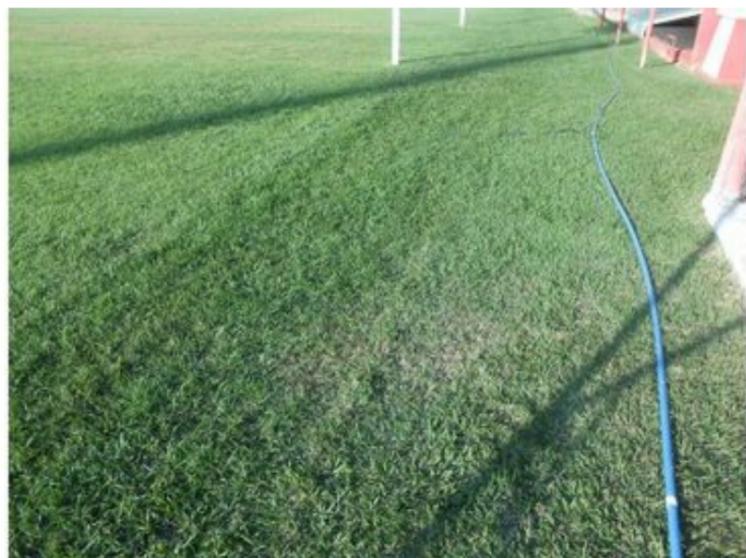
F009 - CAMPO - Falhas na grama do campo.

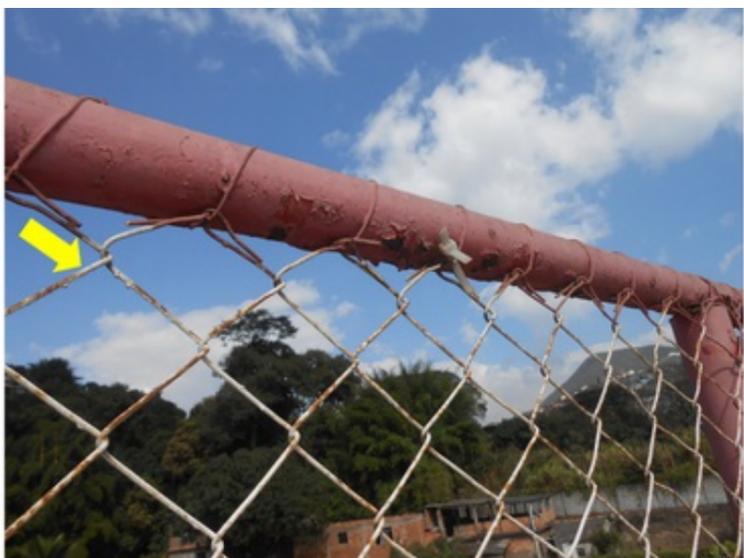
F001 - SETORES 1,2 e 3/ ARQUIBANCADA - Alambrado oxidado. É importante revisar toda a estrutura do mesmo.

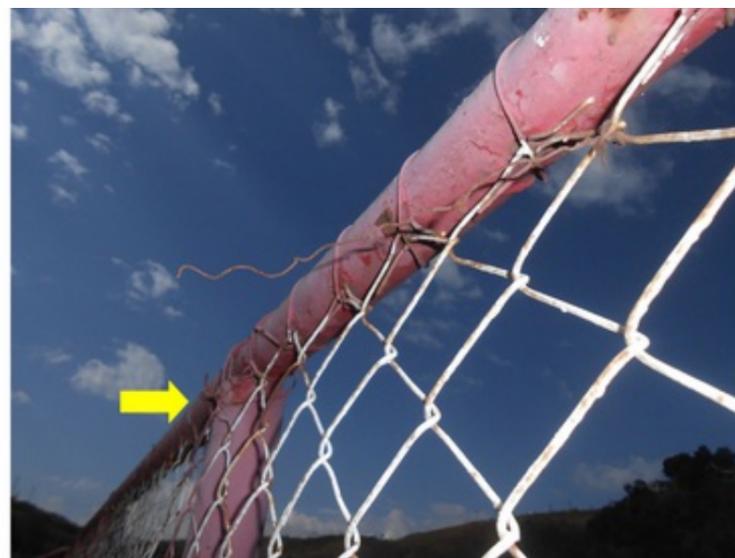
F002 - SETORES 1,2 e 3/ ARQUIBANCADA - Alambrado oxidado. É importante revisar toda a estrutura do mesmo.

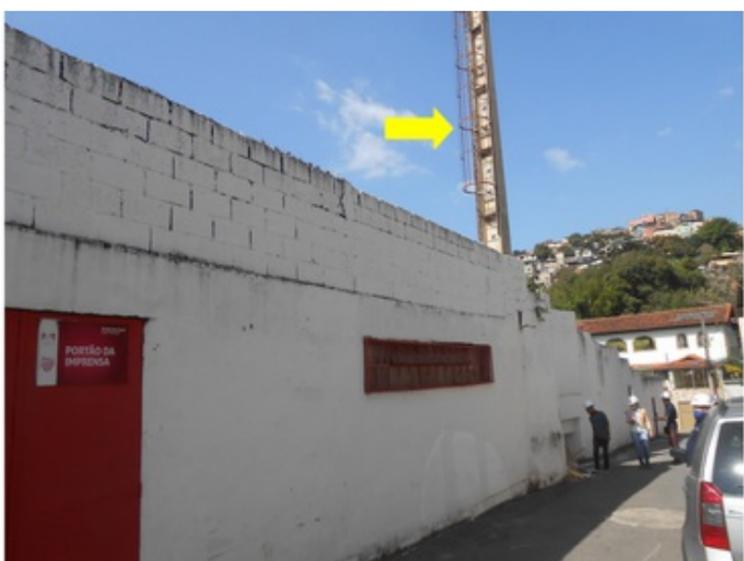
F003 - SETORES 1,2 e 3 / ARQUIBANCADA - Escada de acesso do refletor está oxidada.

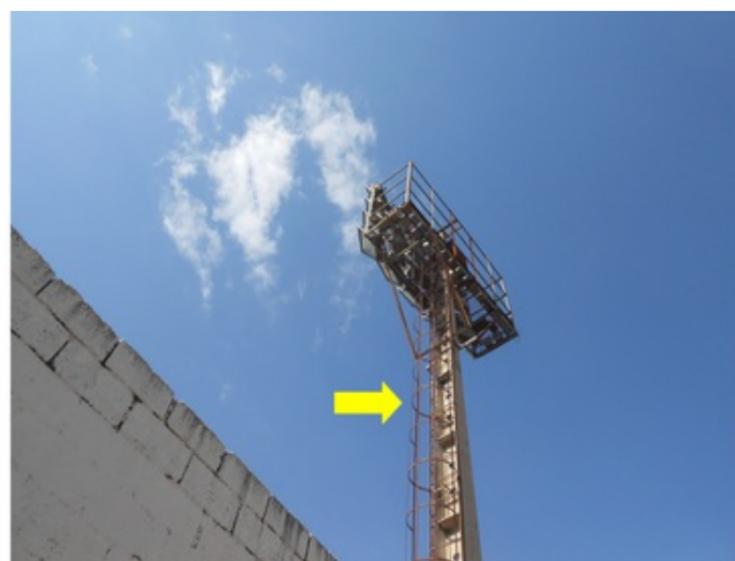
F004 - SETORES 1,2 e 3 / ARQUIBANCADA - Escada de acesso do refletor está oxidada.

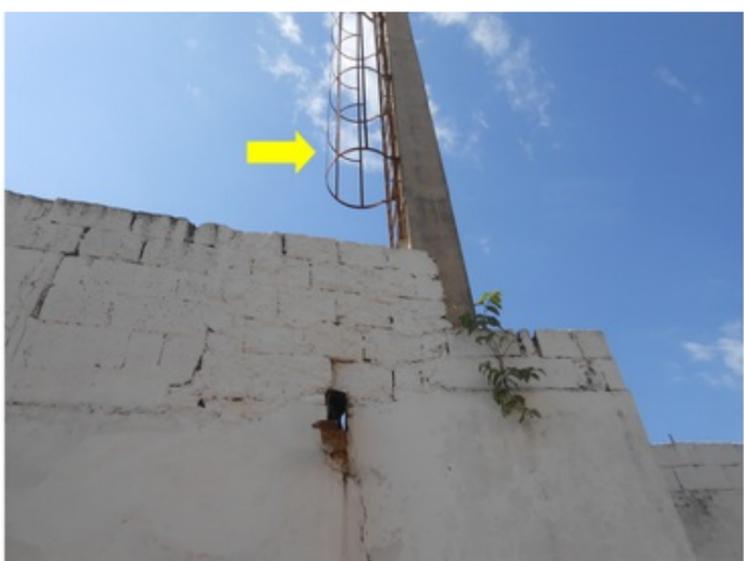
F005 - SETORES 1,2 e 3 / ARQUIBANCADA - Escada de acesso do refletor está oxidada.

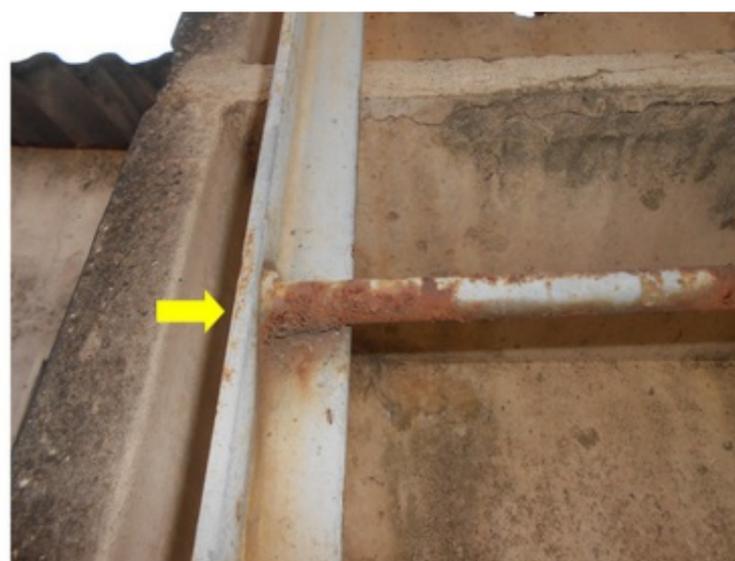
F006 - SETORES 1,2 e 3 / ARQUIBANCADA - Escada de acesso do refletor está oxidada.
