**Laudo de Vistoria de
Engenharia, Acessibilidade
e Conforto**

**ESTÁDIO MUNICIPAL
CASTOR CIFUENTES**

Interessado: SEMEL NOVA LIMA – Rafael e demais interessados
Autor: BH VISTORIA PREDIAL LTDA.

Belo Horizonte, 02 de Julho de 2021.

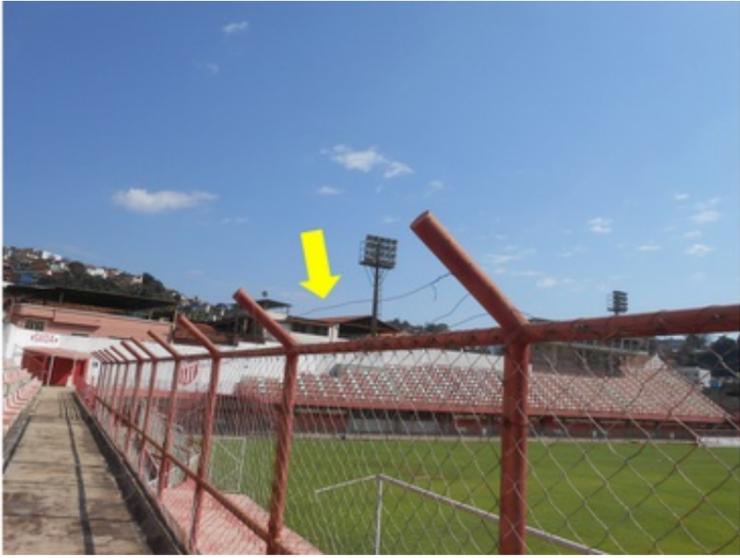
F007 - SETOR 1 / ARQUIBANCADA - Arames soltos no alambrado do guarda corpo.

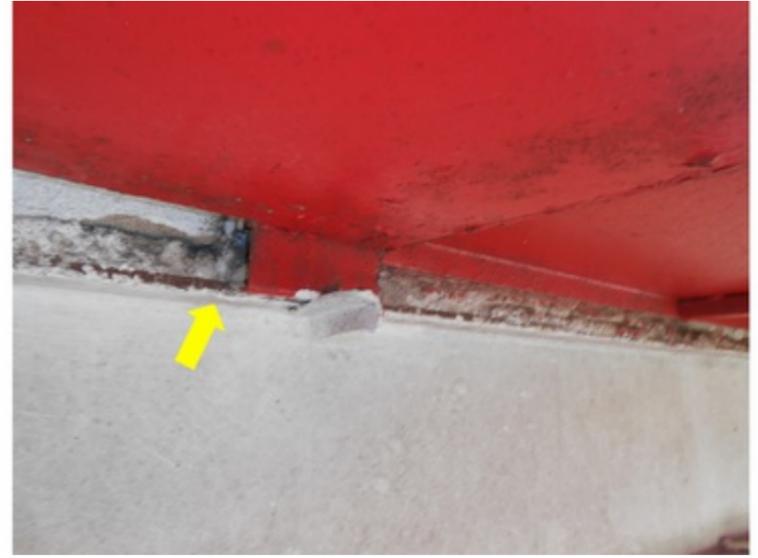
F008 - SETOR 2 / ARQUIBANCADA - Apoio inadequado da estrutura da escada para acesso as cabines da imprensa.

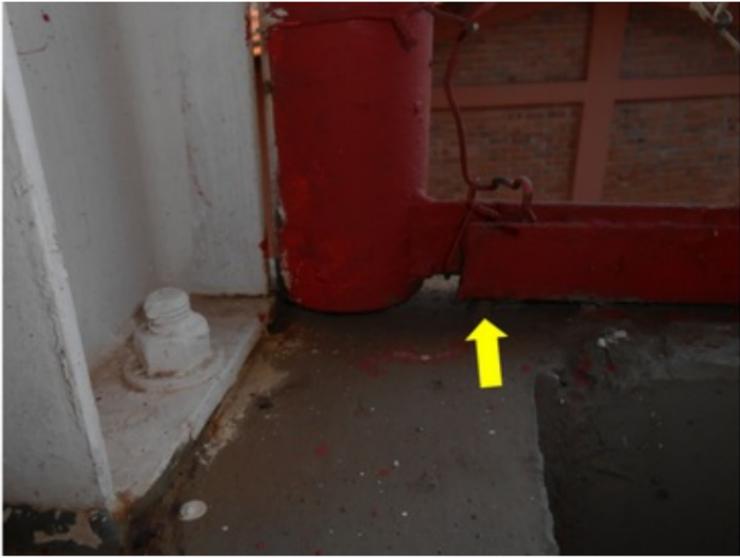
F009 - SETOR 2 / ARQUIBANCADA - Guarda corpo solto da escada para acesso as cabines da imprensa.

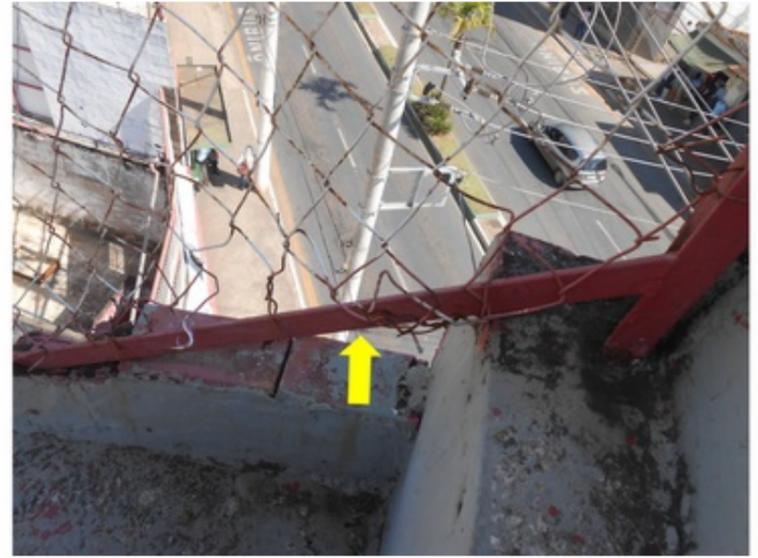
F010 - SETOR 3 / ARQUIBANCADA - Grade danificada do alambrado.

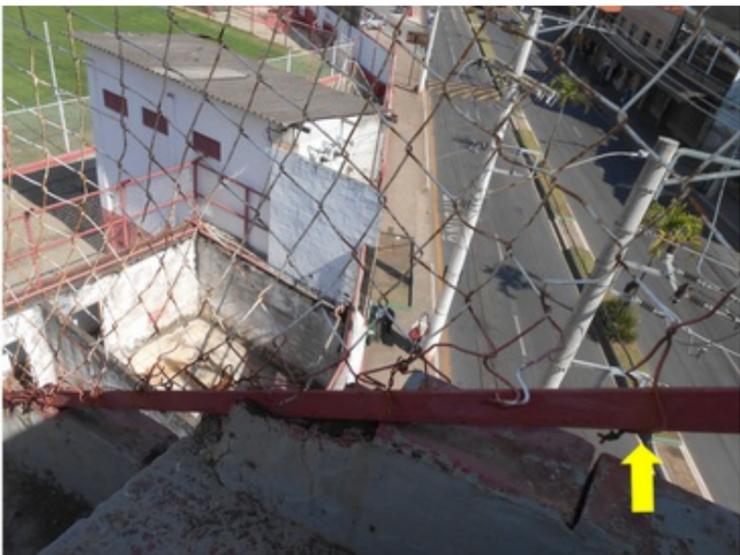
F011 - SETOR 3 / ARQUIBANCADA - Grade danificada do alambrado.

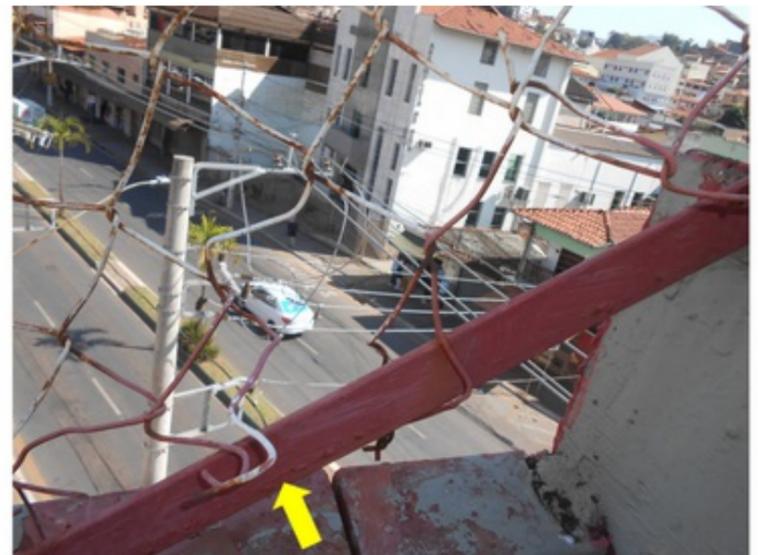
F012 - SETOR 3 / ARQUIBANCADA - Grade danificada do alambrado.

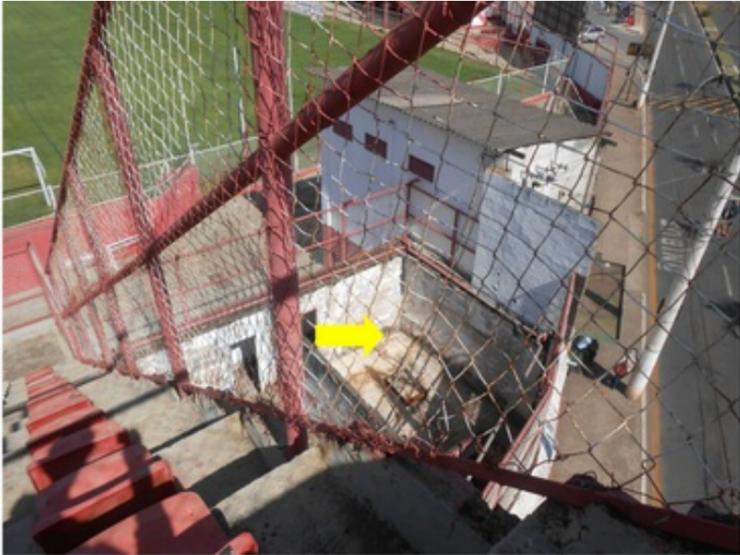
F013 - SETOR 3 / ARQUIBANCADA - Grade danificada do alambrado.

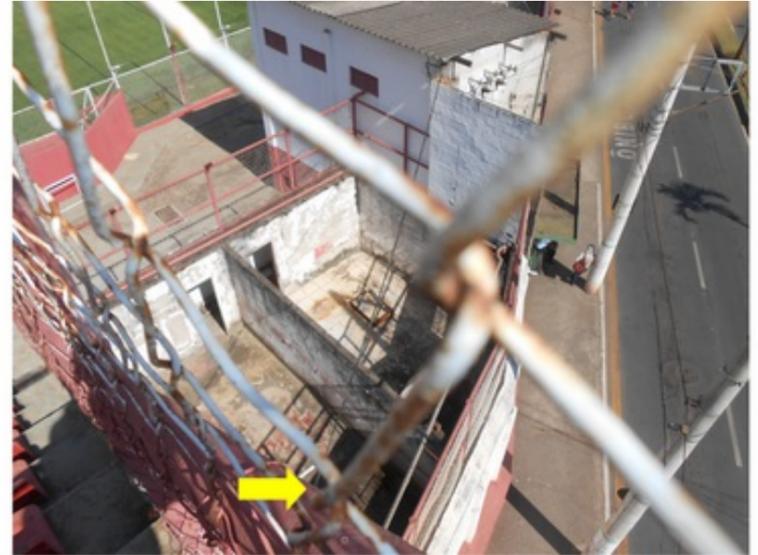
F014 - SETOR 3 / ARQUIBANCADA - Grade danificada do alambrado.

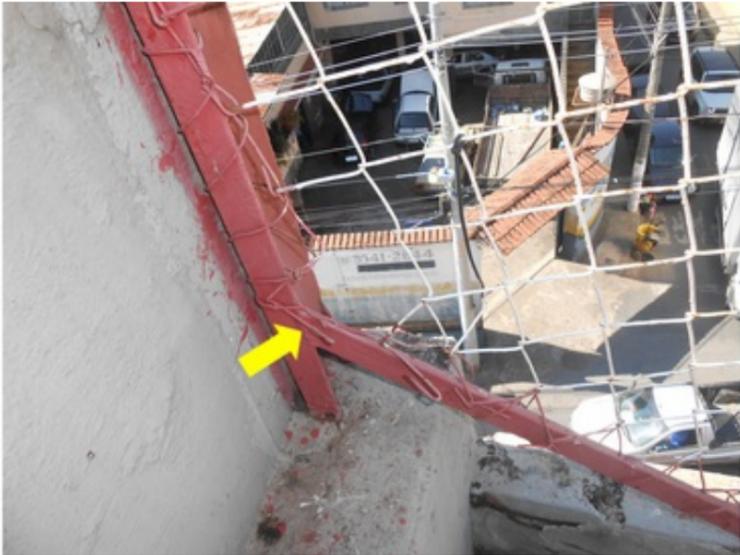
F015 - SETOR 3 / ARQUIBANCADA - Grade danificada do alambrado.

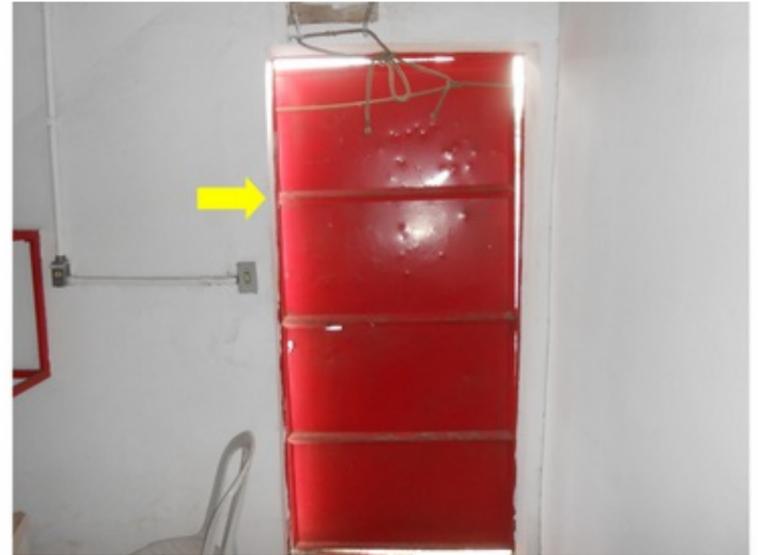
F016 - SETOR 3 / ÁREA VISITANTES - Porta de acesso danificada e sem fixação adequada.

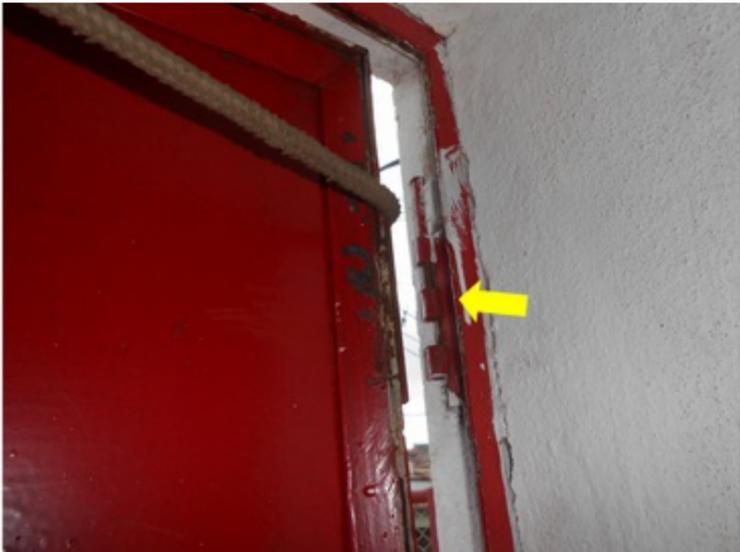
F017 - SETOR 3 / ÁREA VISITANTES - Porta de acesso danificada e sem fixação adequada.

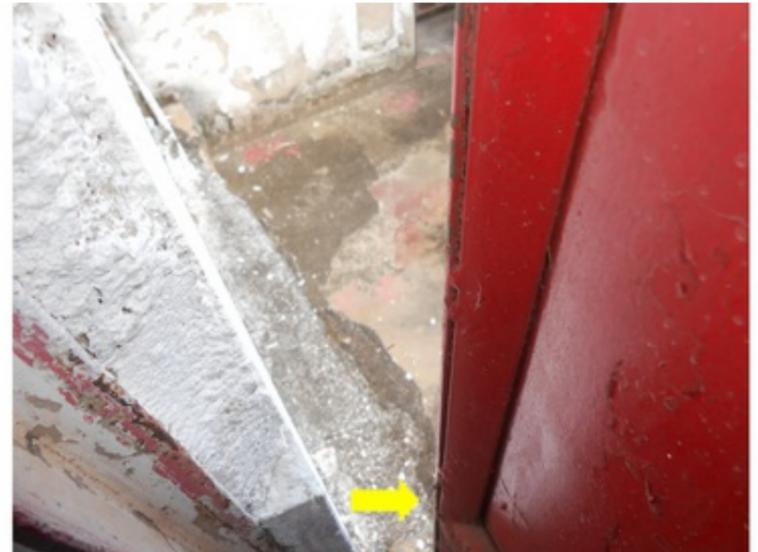
F018 - SETOR 3 / ÁREA VISITANTES - Porta de acesso danificada e sem fixação adequada.

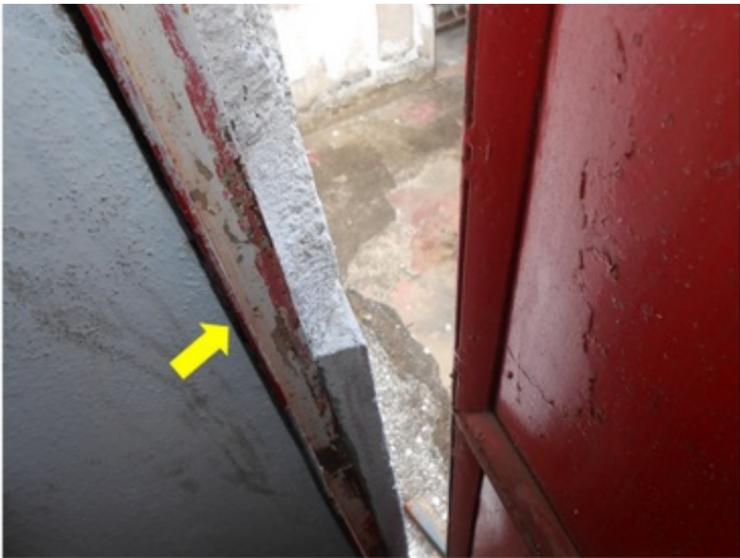
F019 - SETOR 3 / ÁREA VISITANTES - Porta de acesso danificada e sem fixação adequada.

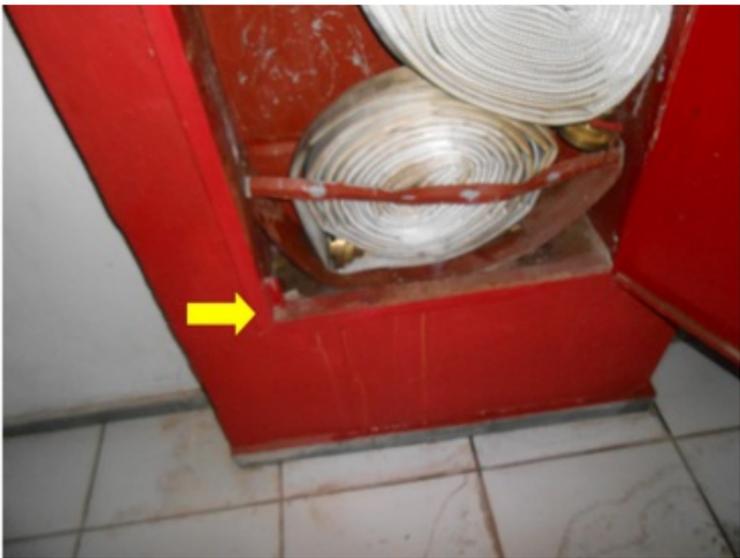
F021 - SETOR 3 / ÁREA VISITANTES - Vazamento no registro do hidrante.

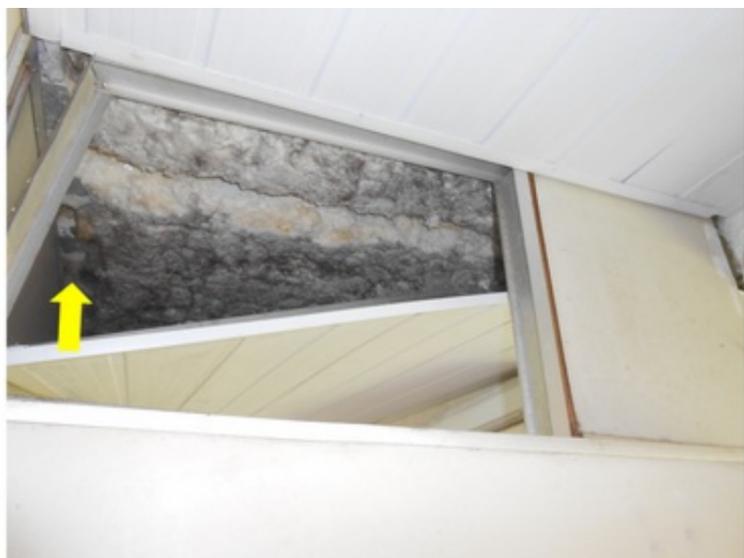
F001 - SETOR 2 / SALA IMPRENSA - Terça do telhado está oxidada nas cabines 6, 9 e 10.

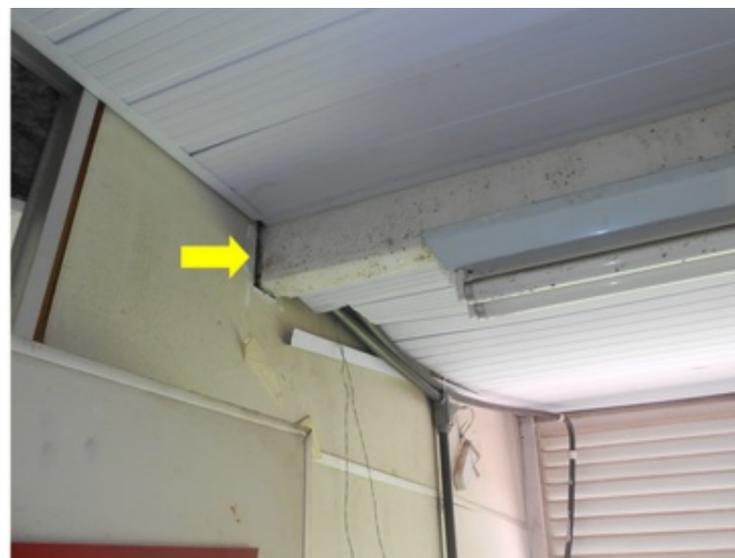
F002 - SETOR 2 / SALA IMPRENSA - Terça do telhado está oxidada nas cabines 6, 9 e 10.

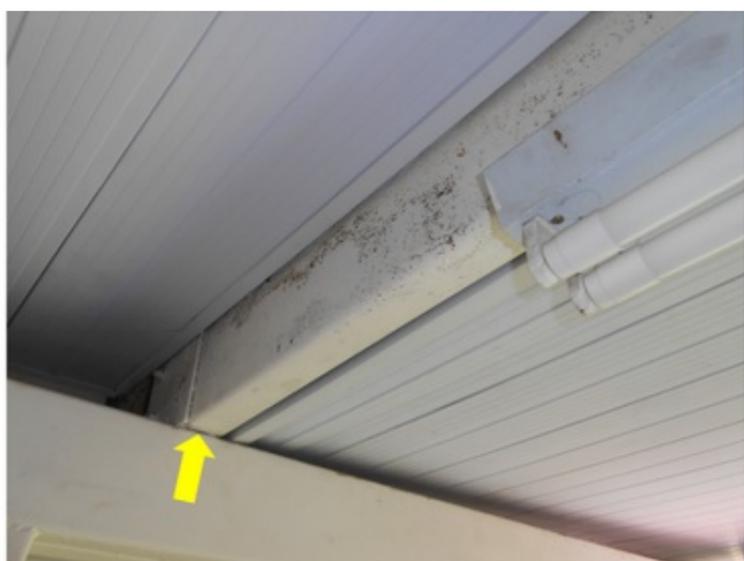
F003 - SETOR 2 / SALA IMPRENSA - Terça do telhado está oxidada nas cabines 6, 9 e 10.

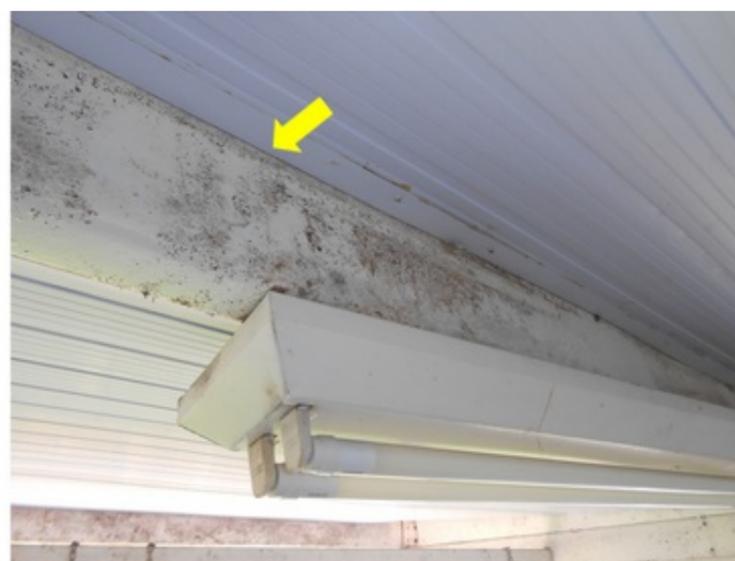
F004 - SETOR 2 / SALA IMPRENSA - Terça do telhado está oxidada nas cabines 6, 9 e 10.

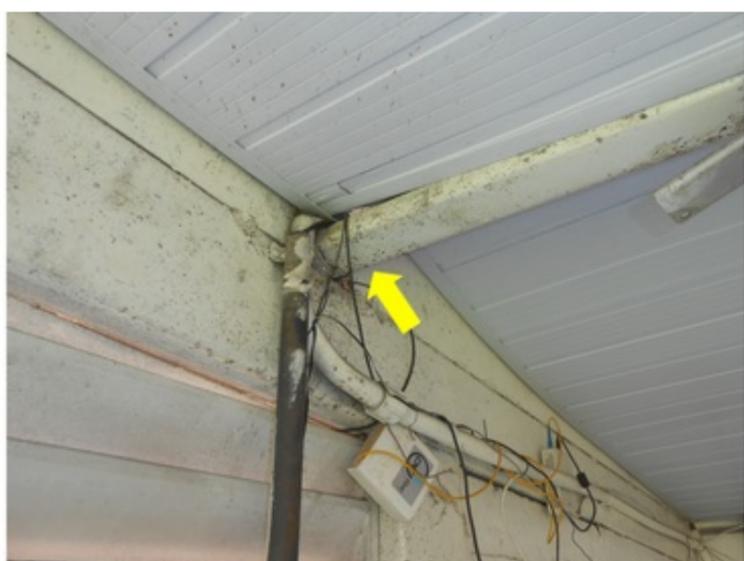
F005 - SETOR 2 / SALA IMPRENSA - Terça do telhado está oxidada nas cabines 6, 9 e 10.

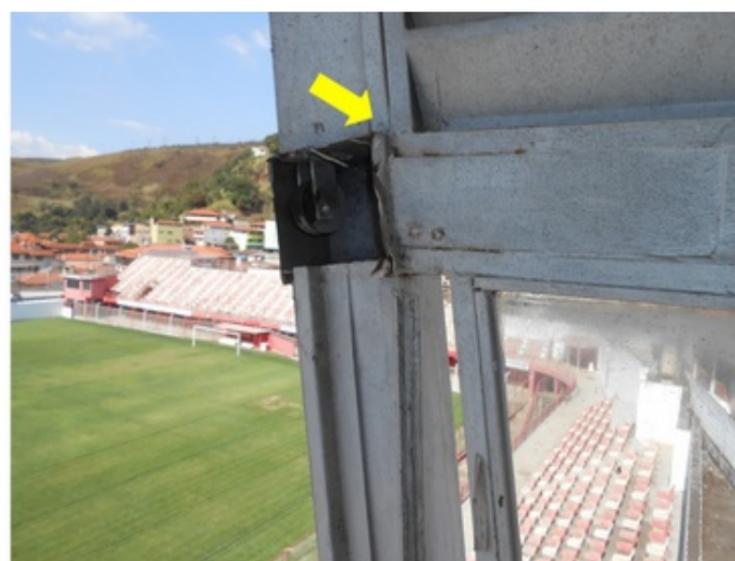
F006 - SETOR 2 / SALA IMPRENSA - Terça do telhado está oxidada nas cabines 6, 9 e 10.

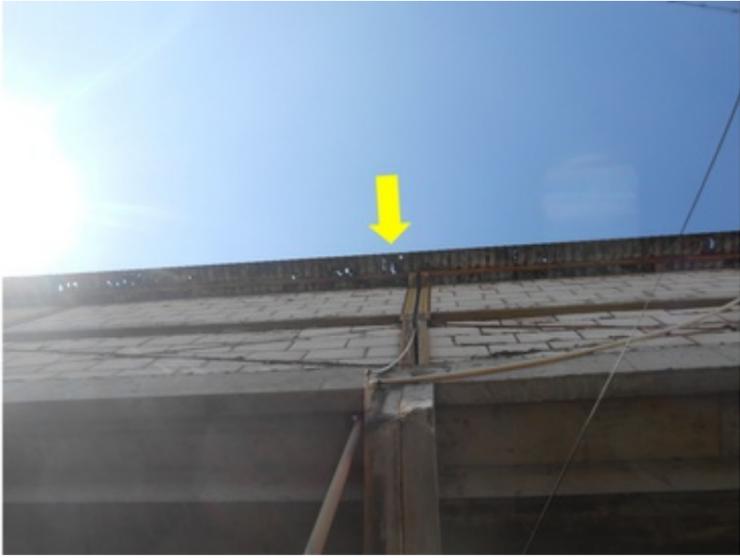
F007 - SETOR 2 / ENTRADA SALA IMPRENSA - Telhado com pontos danificados e terça está oxidada.

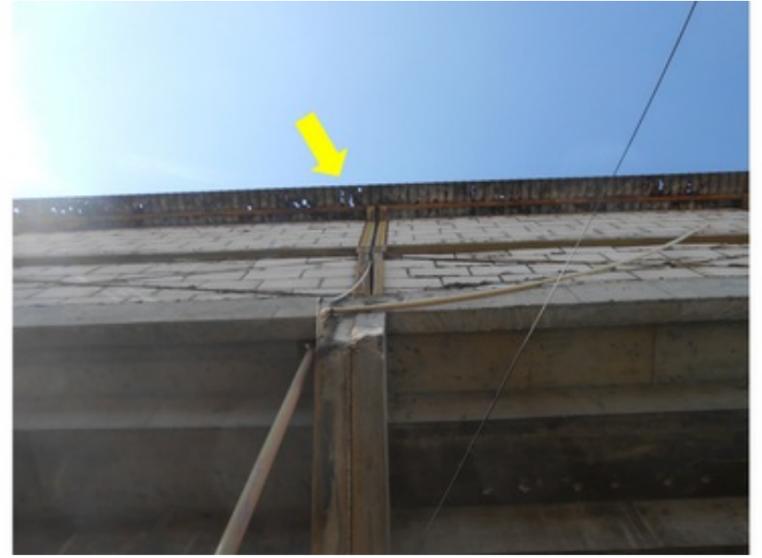
F008 - SETOR 2 / ENTRADA SALA IMPRENSA - Telhado com pontos danificados e terça está oxidada.

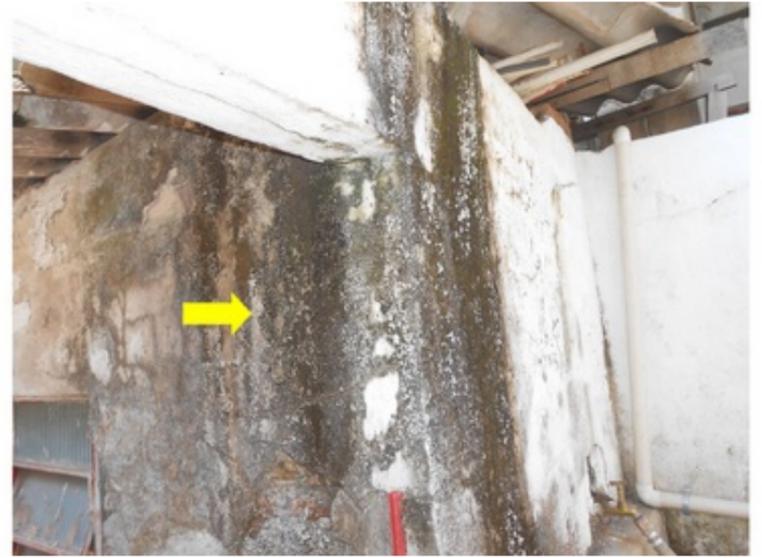
F010 - SETOR 2 / ENTRADA SALA IMPRENSA - Telhado com pontos danificados e terça está oxidada.

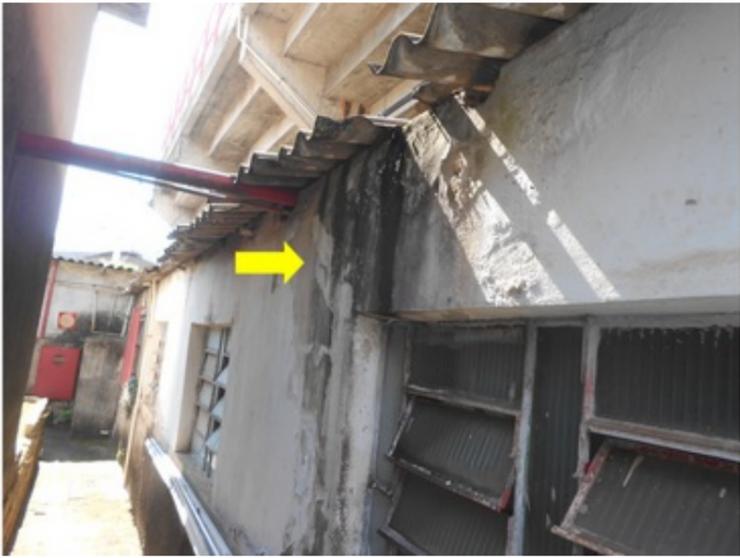
F011 - SETOR 2 / ENTRADA SALA IMPRENSA - Telhado com pontos danificados e terça está oxidada.

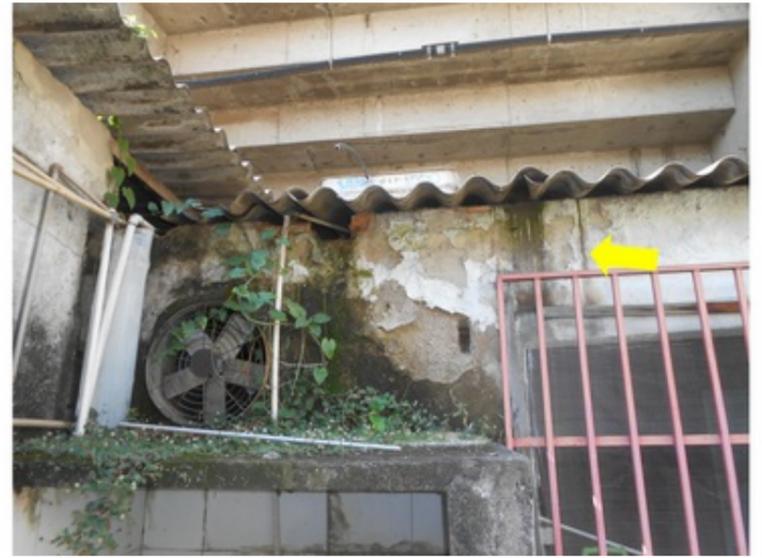
F012 - SETOR 2 / ENTRADA SALA IMPRENSA - Telhado com pontos danificados e terça está oxidada.

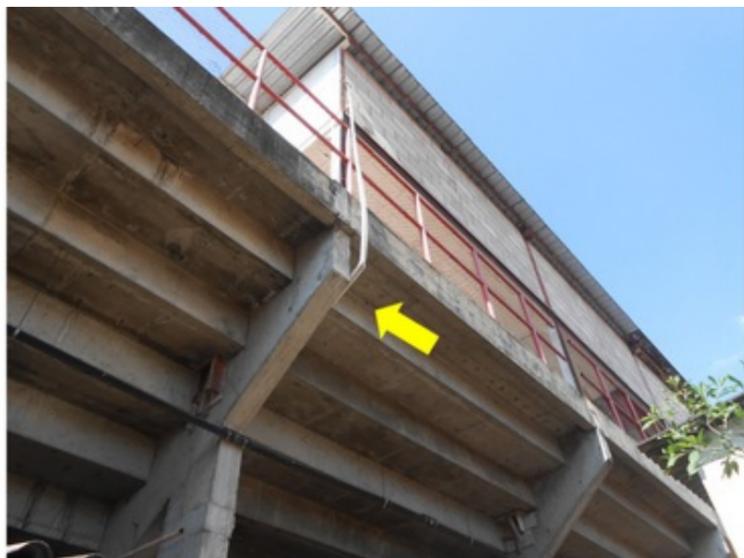
F013 - SETOR 2 / ENTRADA SALA IMPRENSA - Telhado com pontos danificados e terça está oxidada.

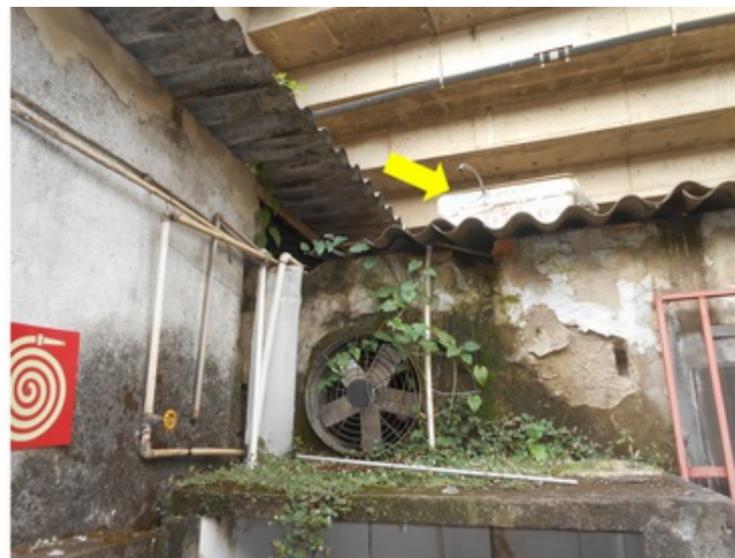
F014 - SETOR 2 / ENTRADA SALA IMPRENSA - Tubulação do ladrão das caixas d'água estão direcionadas para o telhado, ocasionando infiltração.

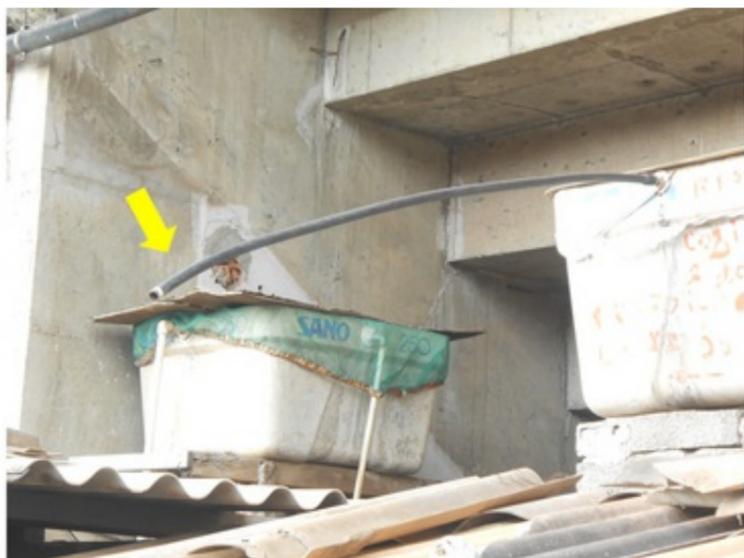
F015 - SETOR 2 / ENTRADA SALA IMPRENSA - Tubulação do ladrão das caixas d'água estão direcionadas para o telhado, ocasionando infiltração.

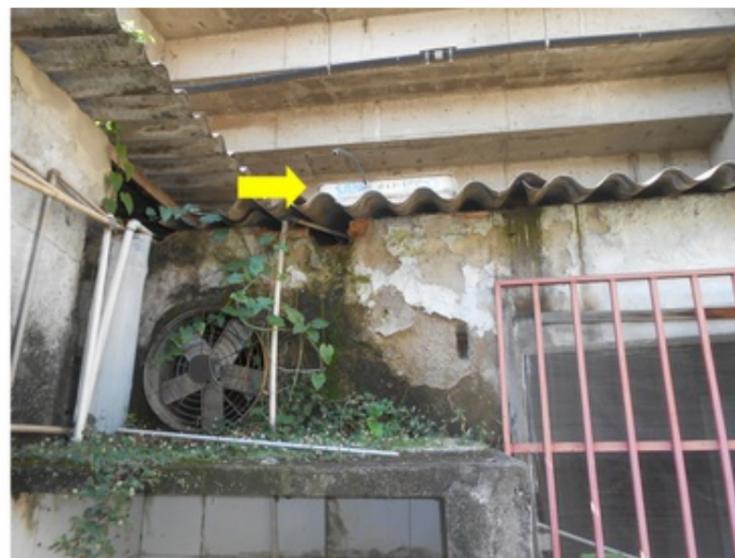
F016 - SETOR 2 / ENTRADA SALA IMPRENSA - Tubulação do ladrão das caixas d'água estão direcionadas para o telhado, ocasionando infiltração.

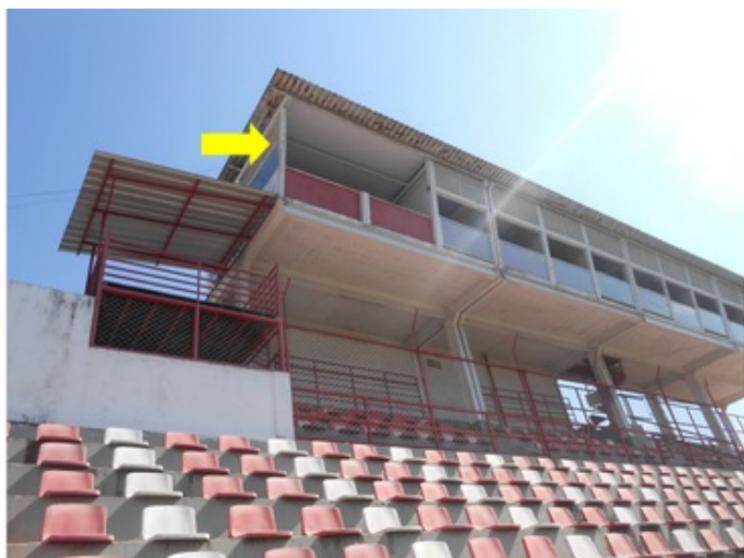
F017 - SETOR 2 / ARQUIBANCADA - Estrutura metálica das cabines estão oxidadas.

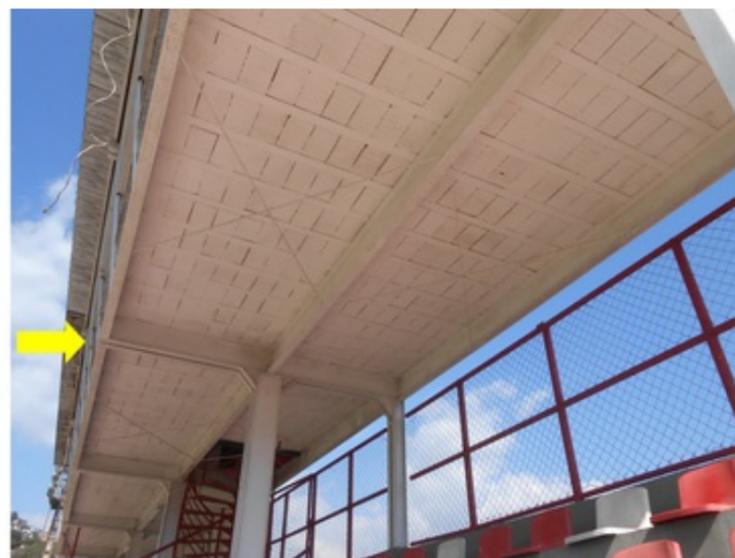
F018 - SETOR 2 / ARQUIBANCADA - Estrutura metálica das cabines estão oxidadas.

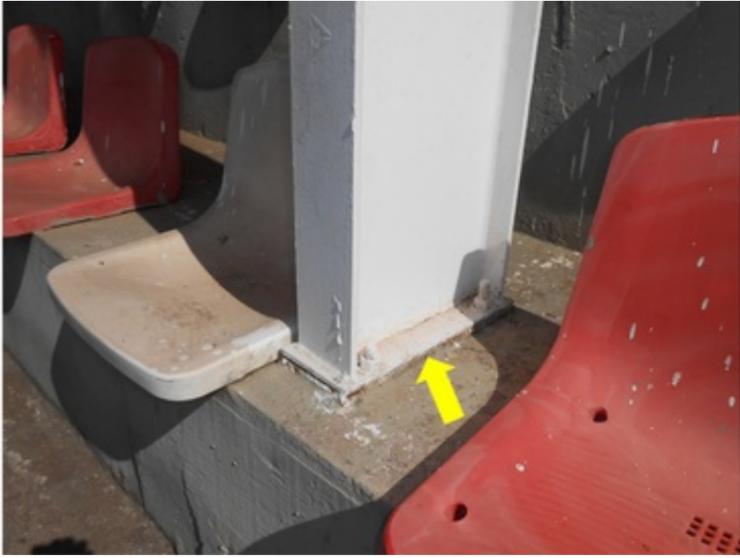
F019 - SETOR 2 / ARQUIBANCADA - Estrutura metálica das cabines estão oxidadas.

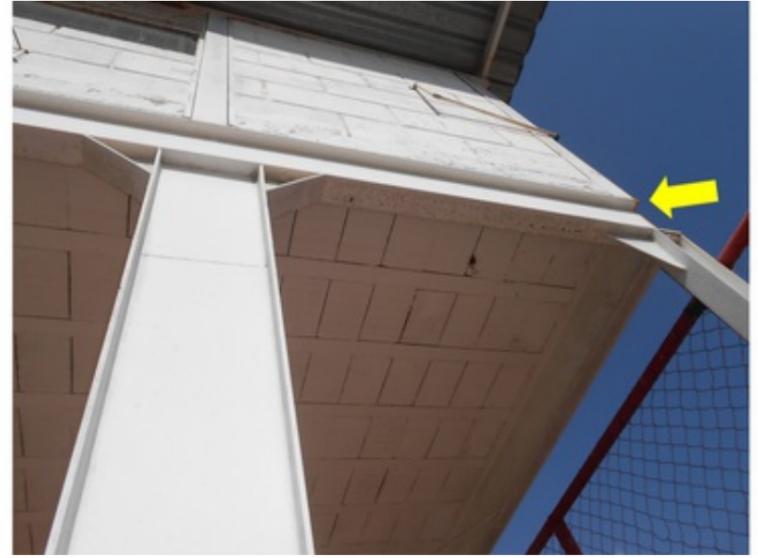
F020 - SETOR 2 / ARQUIBANCADA - Estrutura metálica das cabines estão oxidadas.

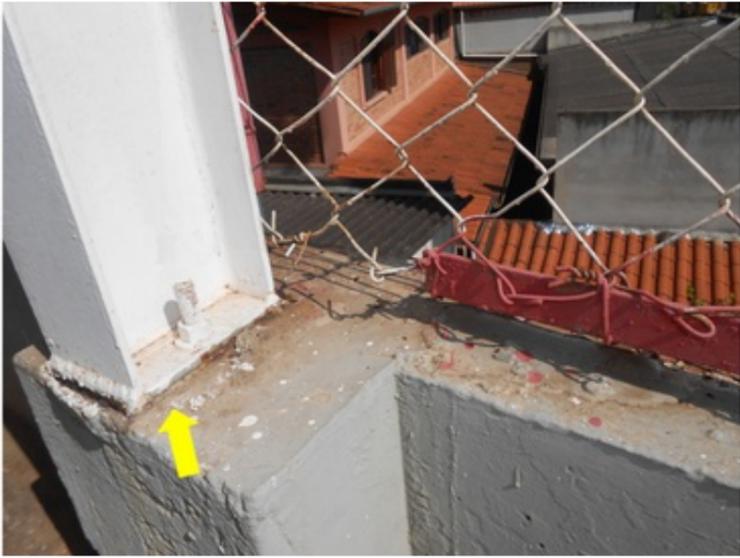
F021 - SETOR 2 / ARQUIBANCADA - Estrutura metálica das cabines estão oxidadas.

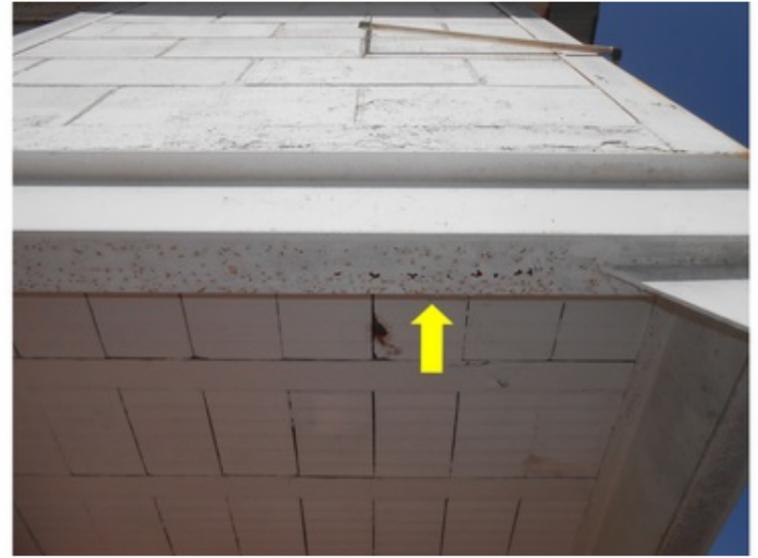
F022 - SETOR 2 / ARQUIBANCADA - Estrutura metálica das cabines estão oxidadas.

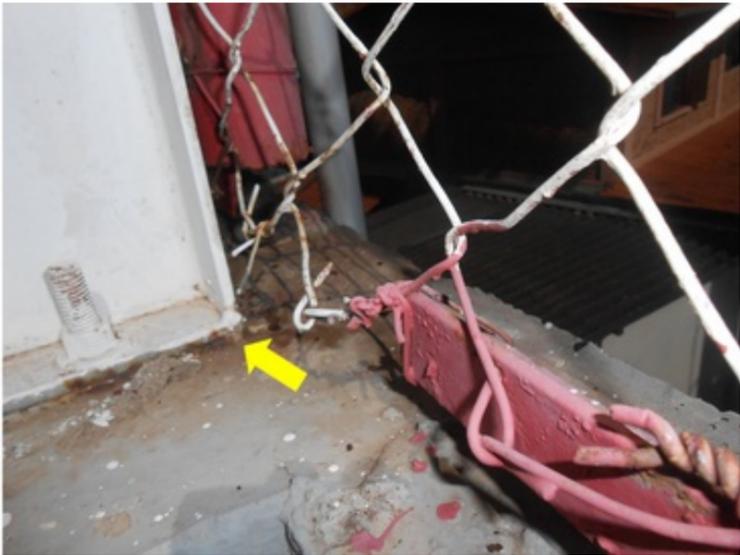
F023 - SETOR 2 / ARQUIBANCADA - Estrutura metálica das cabines estão oxidadas.

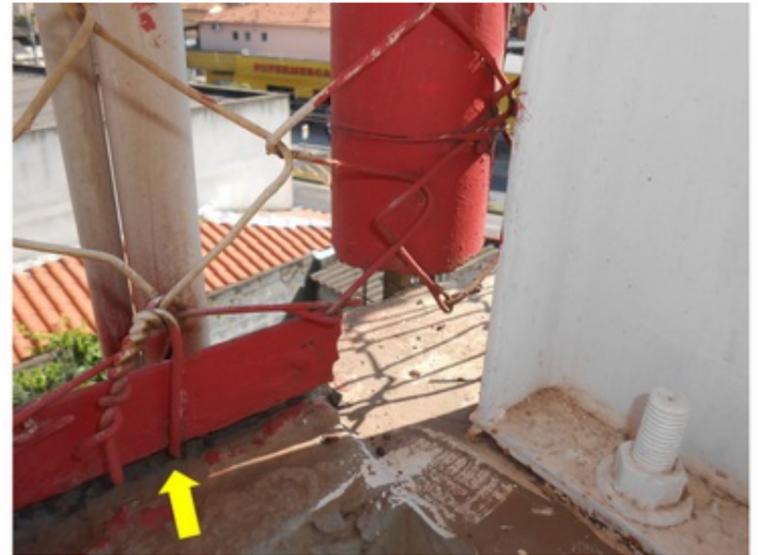
F024 - SETOR 2 / ARQUIBANCADA - Estrutura metálica das cabines estão oxidadas.

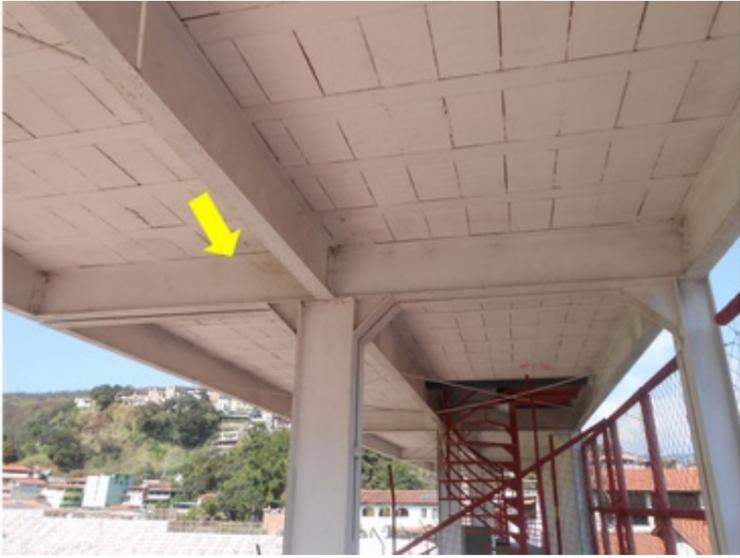
F025 - SETOR 2 / ARQUIBANCADA - Estrutura metálica das cabines estão oxidadas.

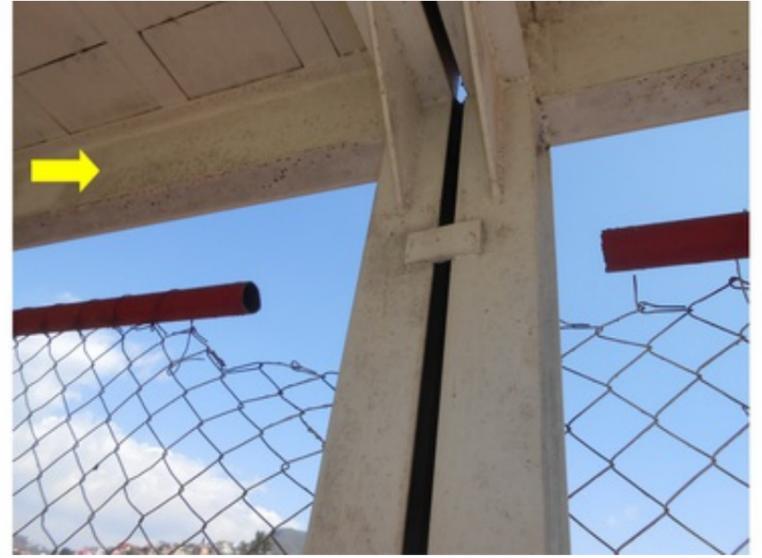
F026 - SETOR 2 / ARQUIBANCADA - Estrutura metálica das cabines estão oxidadas.

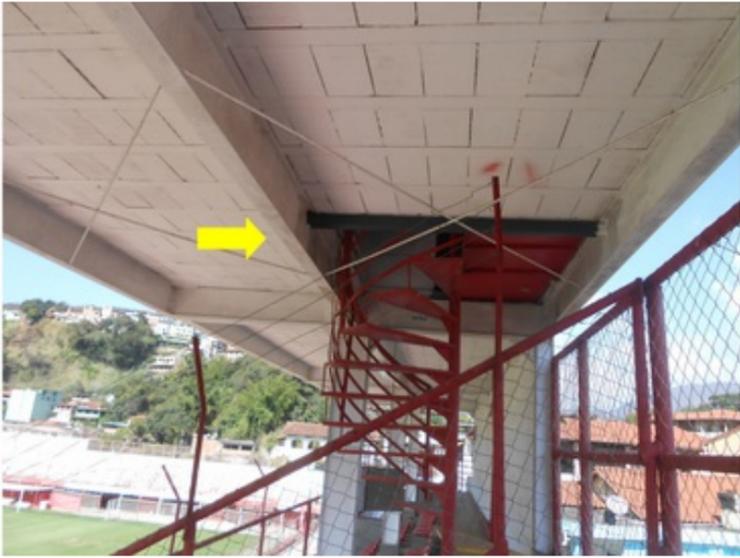
F027 - SETOR 2 / ARQUIBANCADA - Estrutura metálica das cabines estão oxidadas.

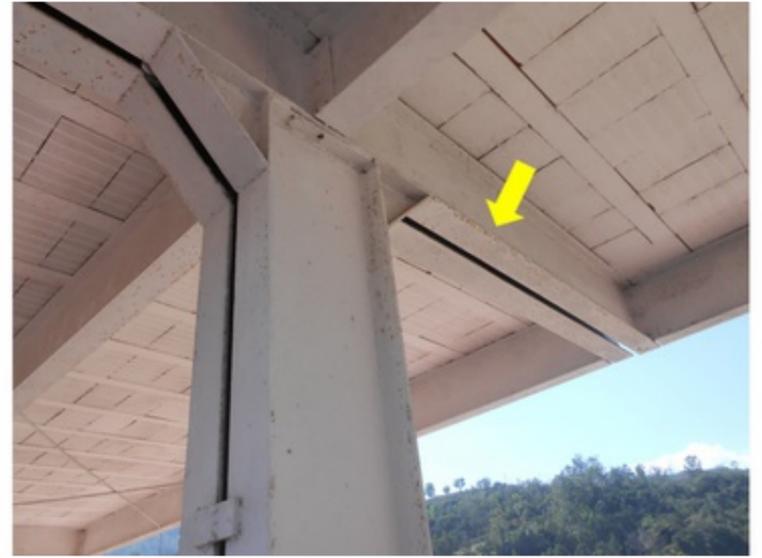
F028 - SETOR 2 / ARQUIBANCADA - Estrutura metálica das cabines estão oxidadas.

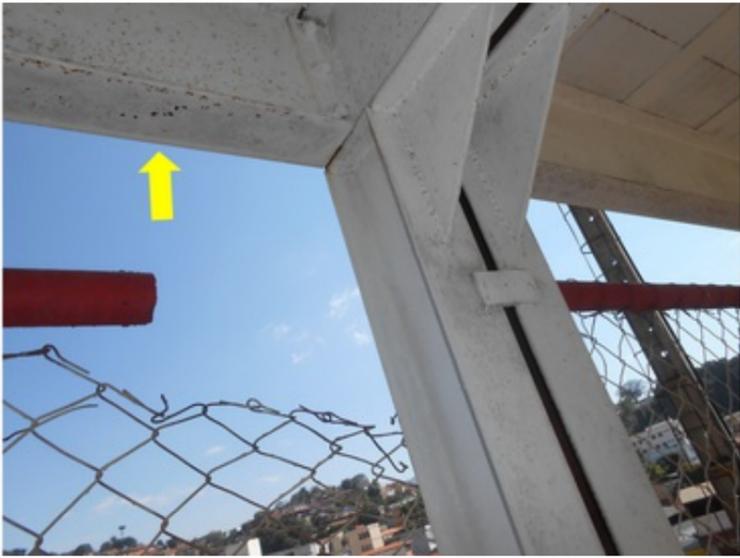
F029 - SETOR 2 / ARQUIBANCADA - Estrutura metálica das cabines estão oxidadas.

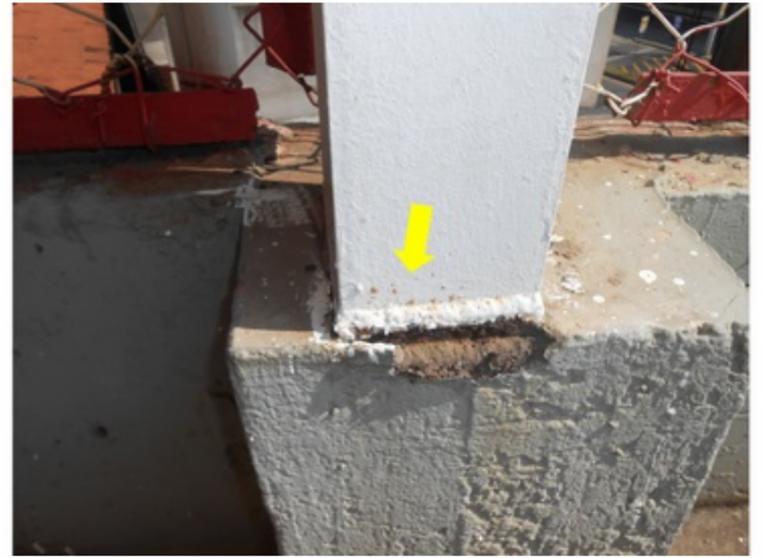
F030 - SETOR 2 / ARQUIBANCADA - Estrutura metálica das cabines estão oxidadas.

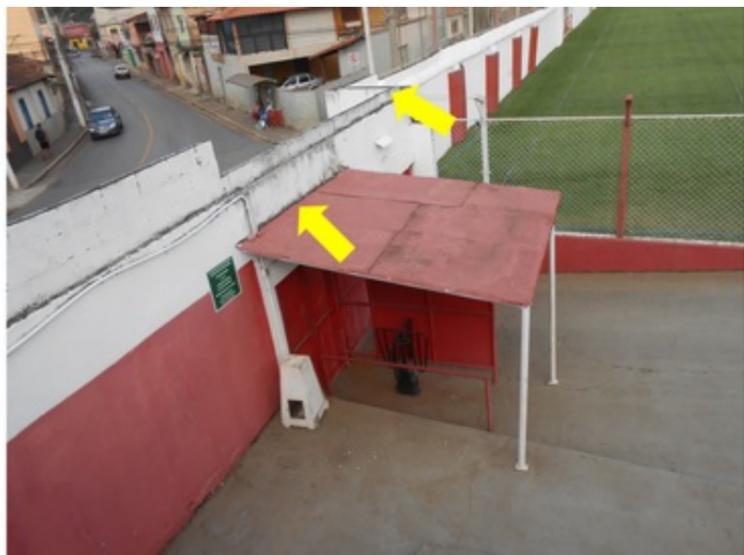
F031 - SETOR 3 - Ausência de vedação adequada do rufo da cobertura da entrada e pingadeira no muro.

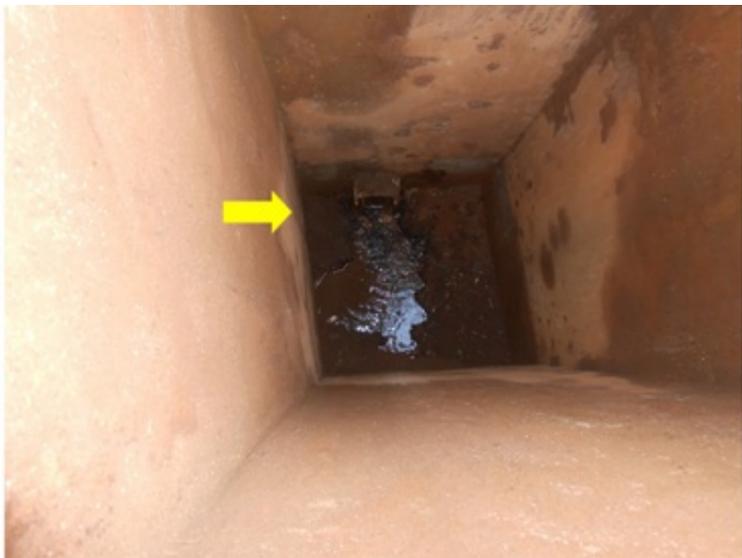
F001 - SETOR 2 - Caixas de passagem com fundo deteriorado.

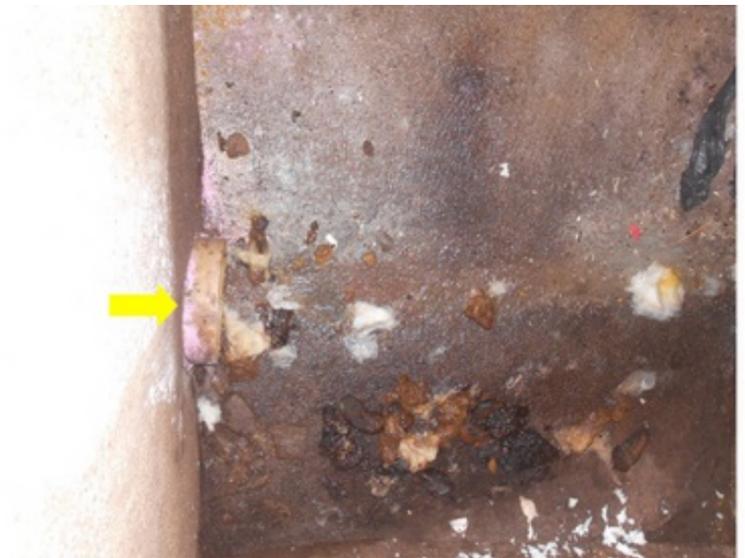
F002 - SETOR 2 - Tubulação danificada na caixa de passagem de esgoto.

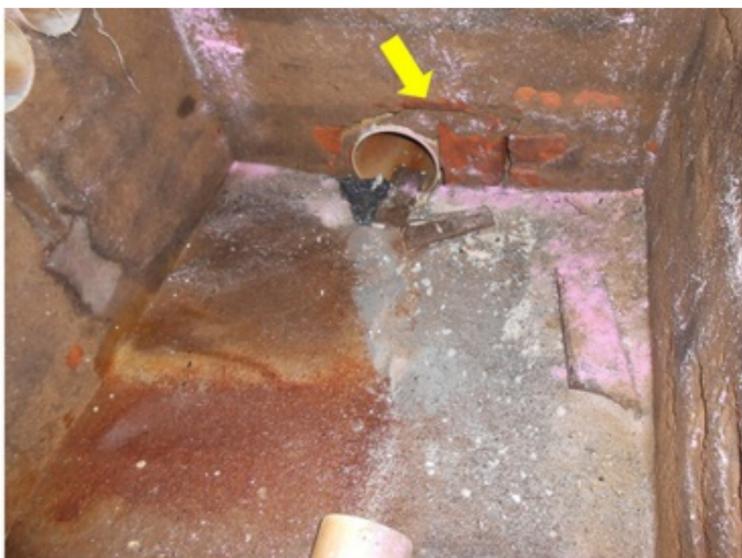
F003 - SETOR 2 - Tubulação danificada na caixa de passagem de esgoto.

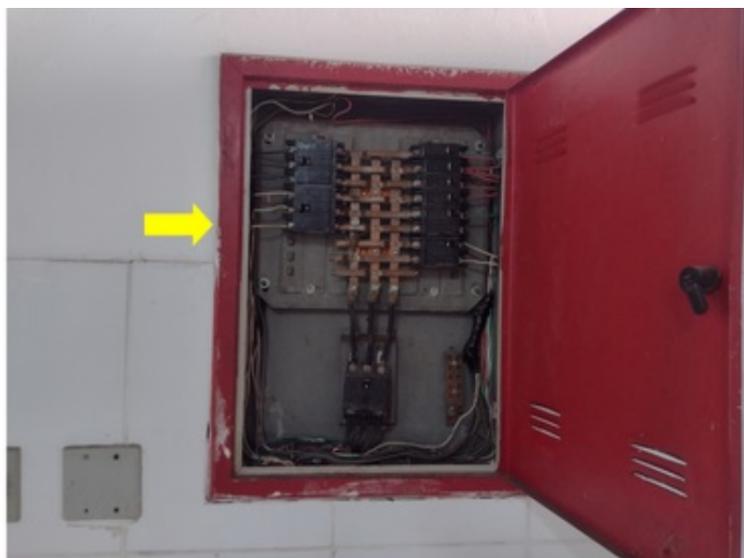
F001 - SETOR 1 / BAR - Quadro de distribuição sem identificação/ circuitos sem identificação/ sem proteção contra toque direto e sem barramento PE.

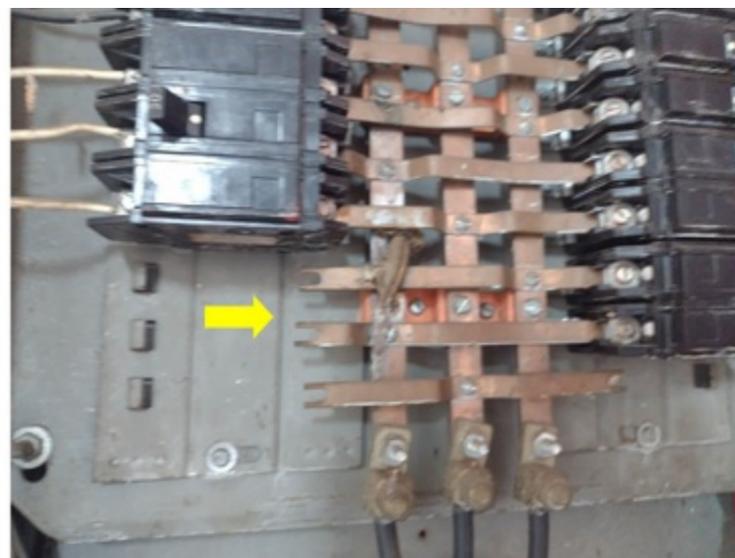
F002 - SETOR 1 / BAR - Quadro de distribuição sem identificação/ circuitos sem identificação/ sem proteção contra toque direto e sem barramento PE.

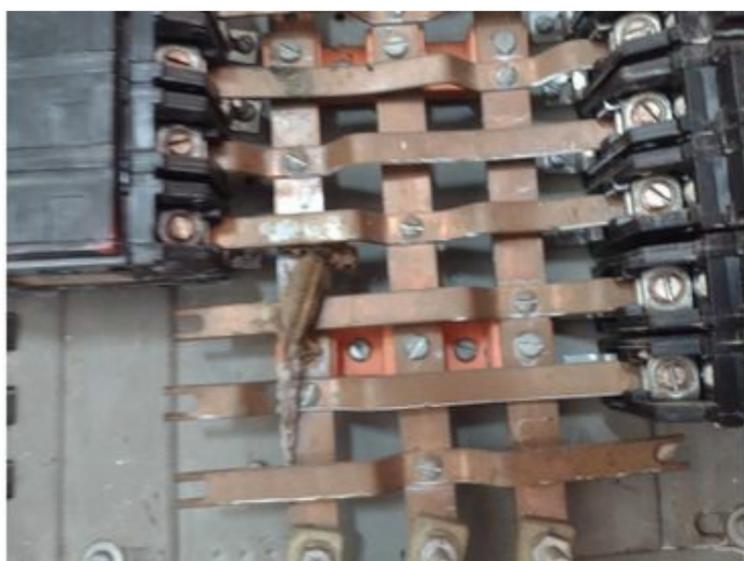
F003 - SETOR 1 / BAR - Quadro de distribuição sem identificação/ circuitos sem identificação/ sem proteção contra toque direto e sem barramento PE.

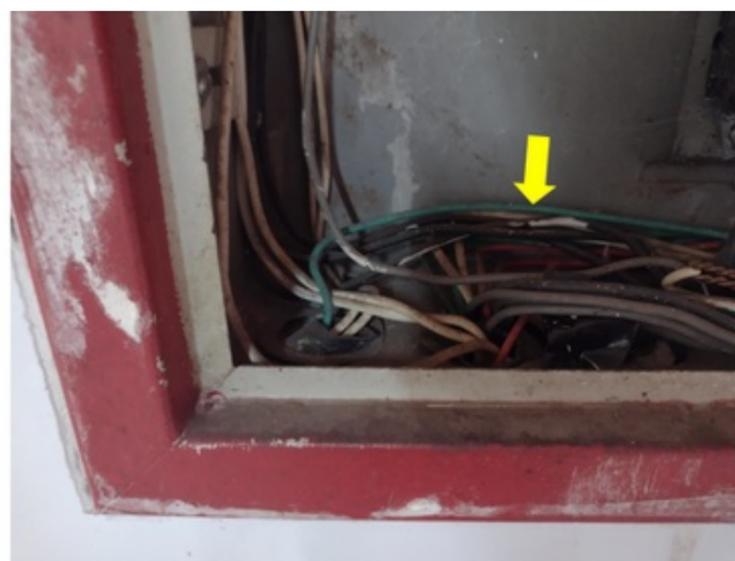
F004 - SETOR 1 / BAR - Quadro de distribuição sem identificação/ circuitos sem identificação/ sem proteção contra toque direto e sem barramento PE.

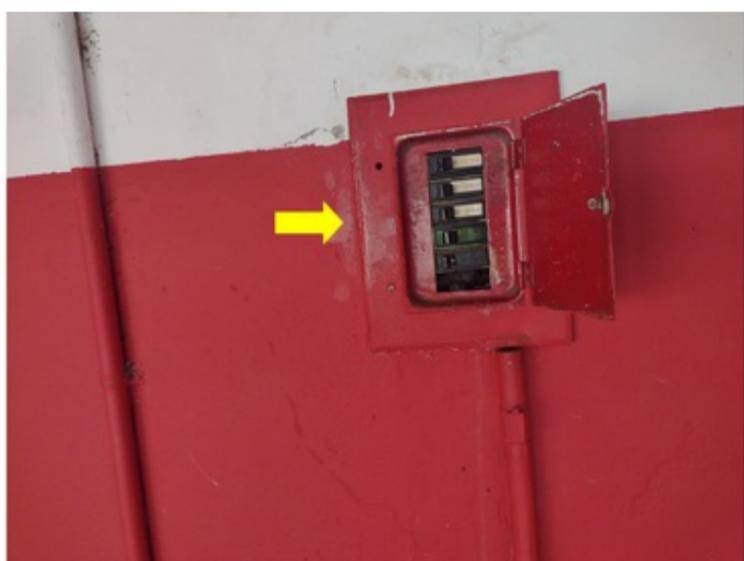
F005 - SETOR 1 / CIRCULAÇÃO - Quadro de distribuição sem identificação/ circuitos sem identificação e sem barramento PE
