**Laudo de Vistoria de
Engenharia, Acessibilidade
e Conforto**

**ESTÁDIO MUNICIPAL
CASTOR CIFUENTES**

Interessado: SEMEL NOVA LIMA – Rafael e demais interessados
Autor: BH VISTORIA PREDIAL LTDA.

Belo Horizonte, 02 de Julho de 2021.

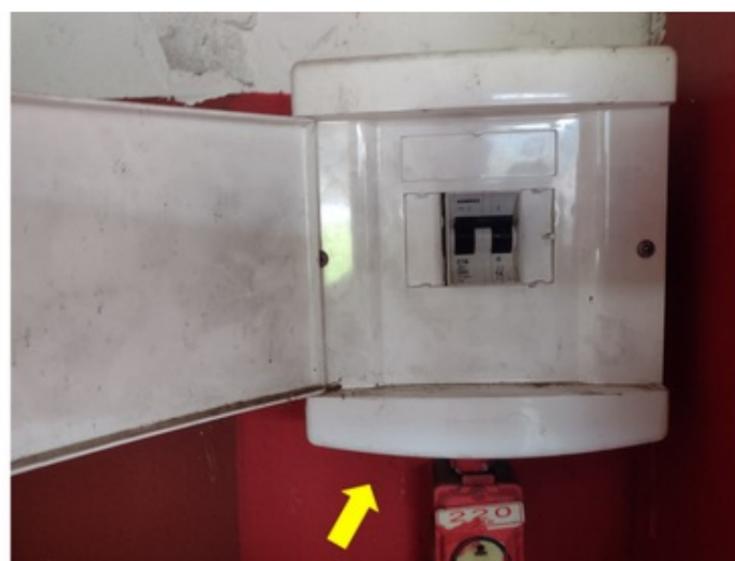
F006 - SETOR 1 / CIRCULAÇÃO - Quadro de distribuição sem identificação/ circuitos sem identificação e sem barramento PE

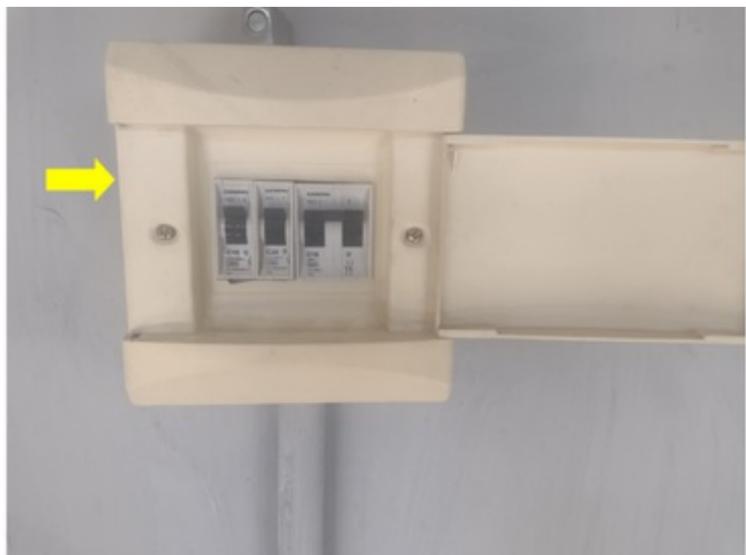
F007 - SETOR 1 / ESCRITÓRIO - Quadro de distribuição sem identificação/ circuitos sem identificação e sem barramento PE.

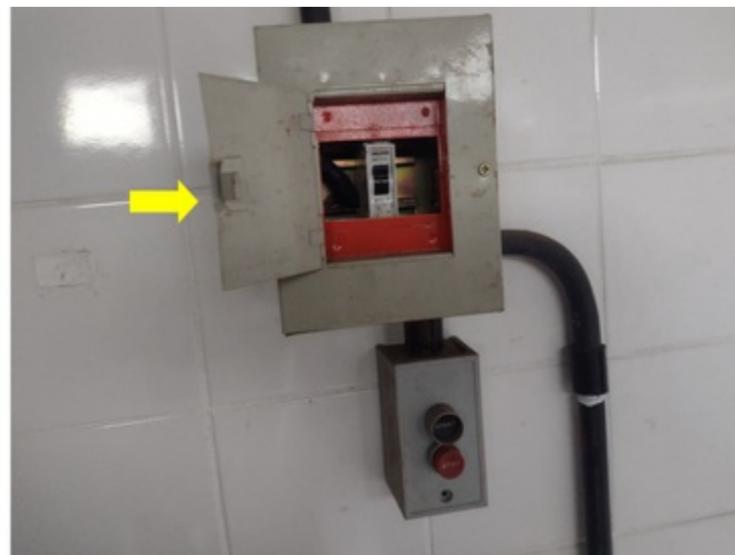
F008 - SETOR 1/ VESTIÁRIO - Quadro de comando da bomba sem identificação/ circuitos sem identificação e sem barramento PE.

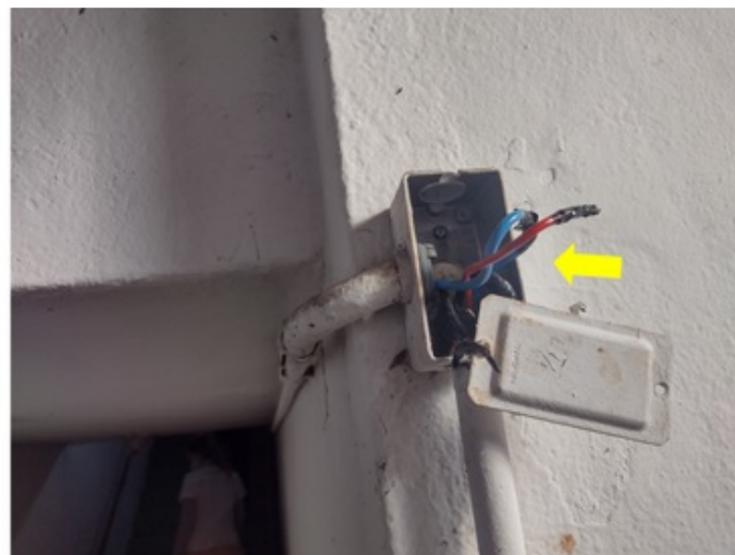
F010 - SETOR 1 / TÚNEL DE ACESSO - Caixa de passagem suja/ desorganizada e com espelho mal fixado.

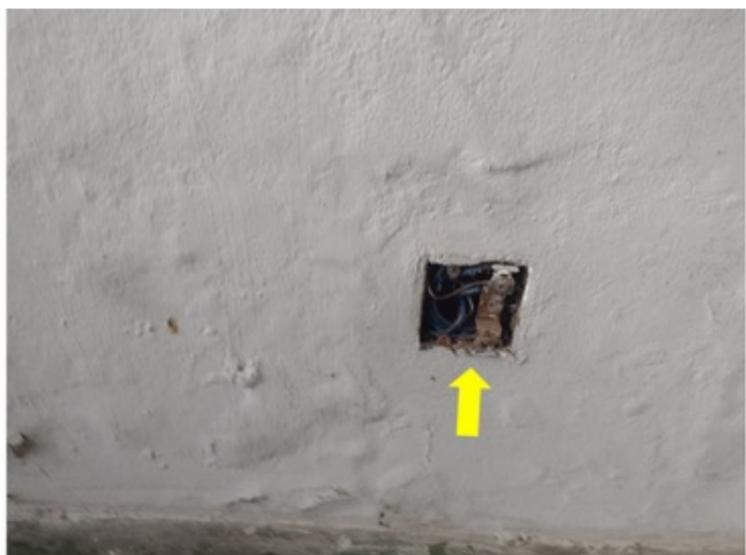
F011 - SETOR 1 / SALA DA ARBITRAGEM - Caixa de passagem suja/ desorganizada/ sem tampa e próxima a indícios de infiltração.

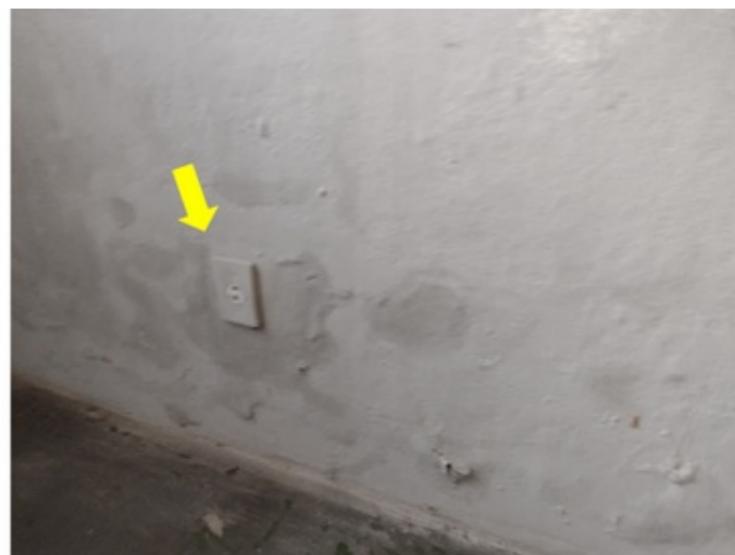
F012 - SETOR 1 / SALA DA ARBITRAGEM - Caixa de passagem sujas próxima a indícios de infiltração.

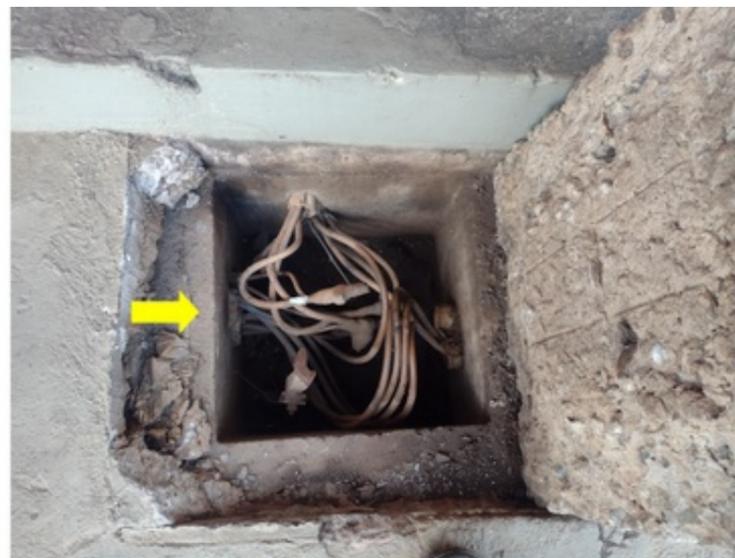
F014 - SETOR 1 / CIRCULAÇÃO - Caixa de passagem suja/ desorganizada e com indícios de infiltração.

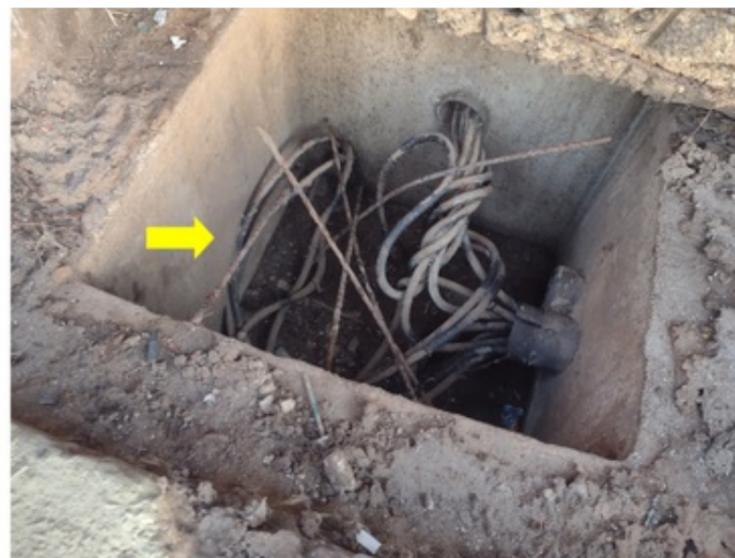
F016 - SETOR 1 / CIRCULAÇÃO - Caixa de passagem suja/ desorganizada e com indícios de infiltração.

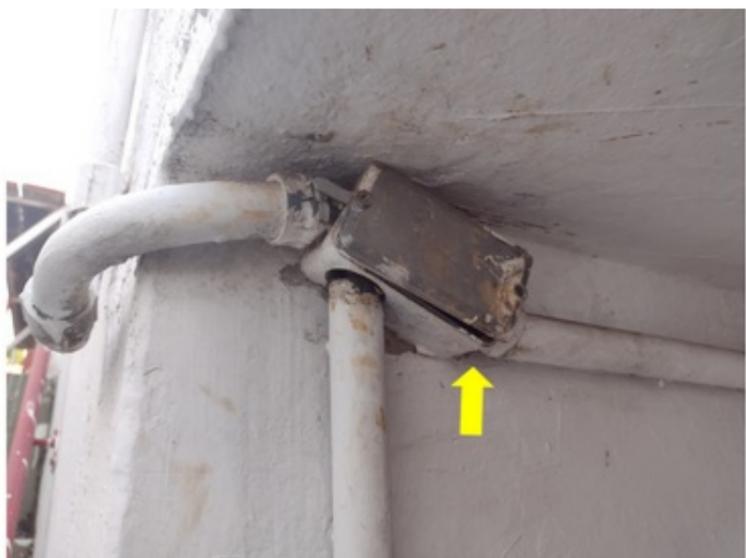
F017 - SETOR 1 / TÚNEL DE ACESSO - Caixa de passagem mal fixada/ conexões inadequadas do eletroduto.

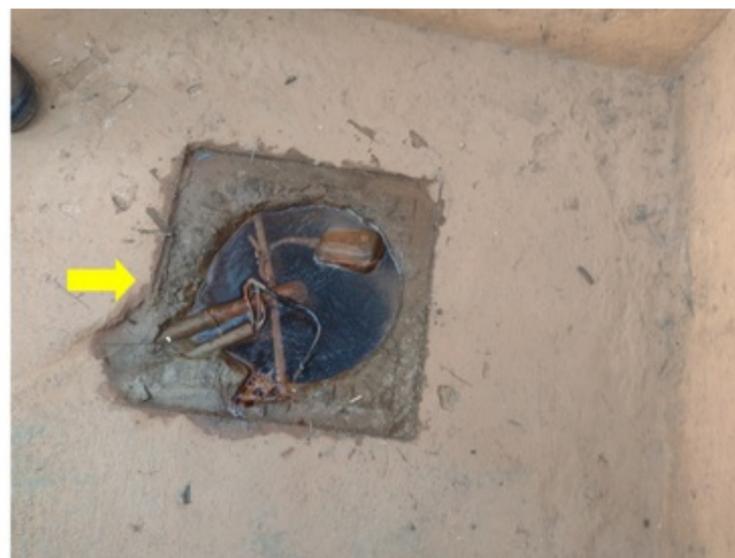
F018 - SETOR 1 / TÚNEL DE ACESSO - Fiação da bomba em contato com a água.

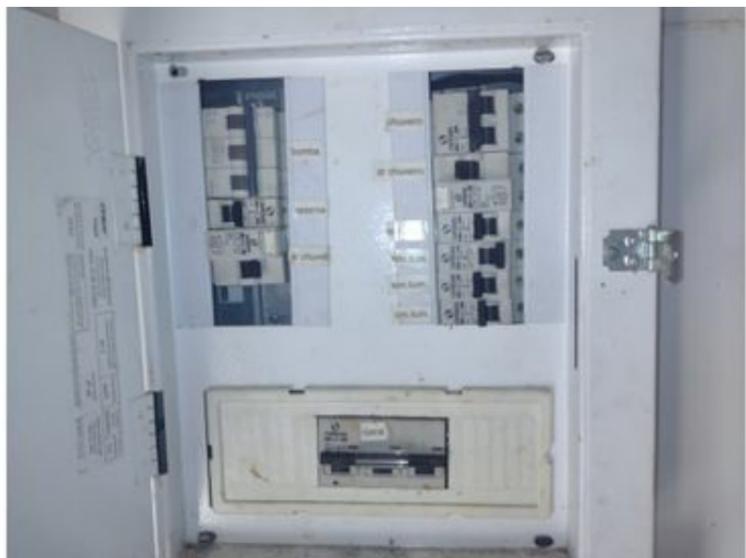
F019 - SETOR 1 - Estado de conservação do quadro de distribuição.

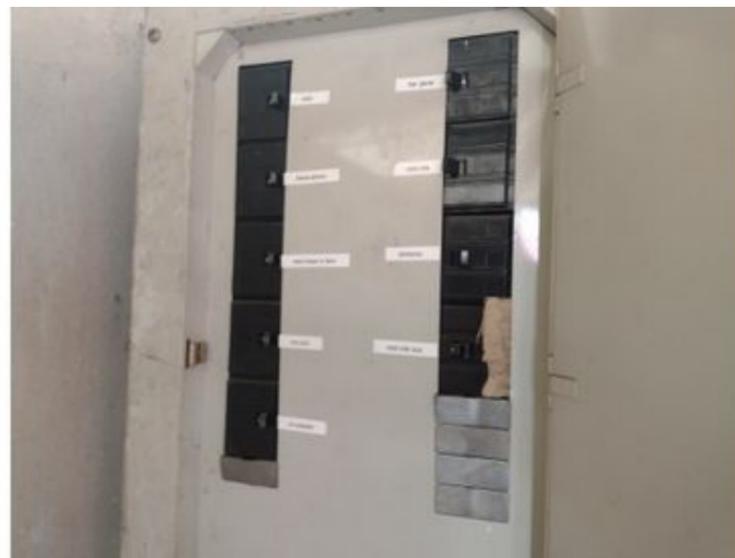
F020 - SETOR 1 - Estado de conservação do quadro de distribuição.

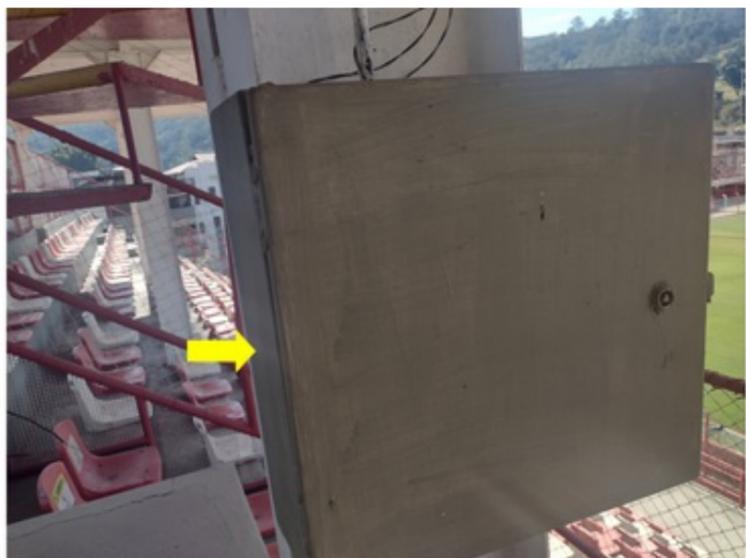
F021 - SETOR 2 - Quadro de telecomunicação sem identificação/ apresentando sujeira/ sem barramento PE

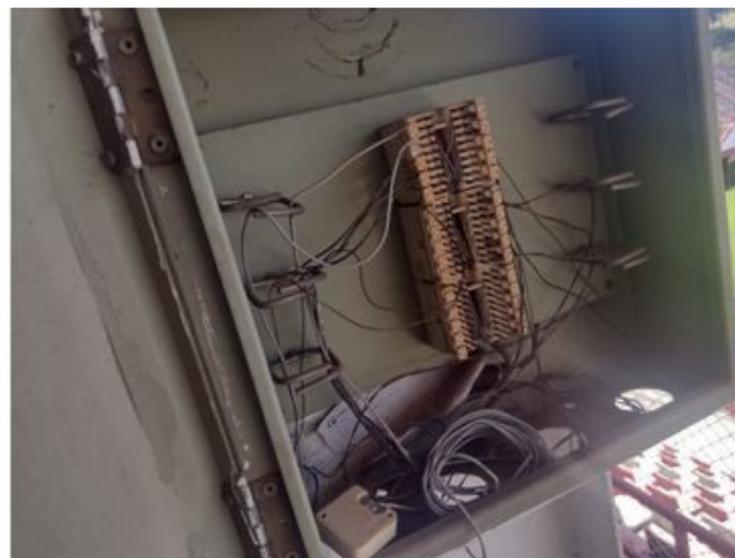
F022 - SETOR 2 - Quadro de telecomunicação sem identificação/ apresentando sujeira/ sem barramento PE

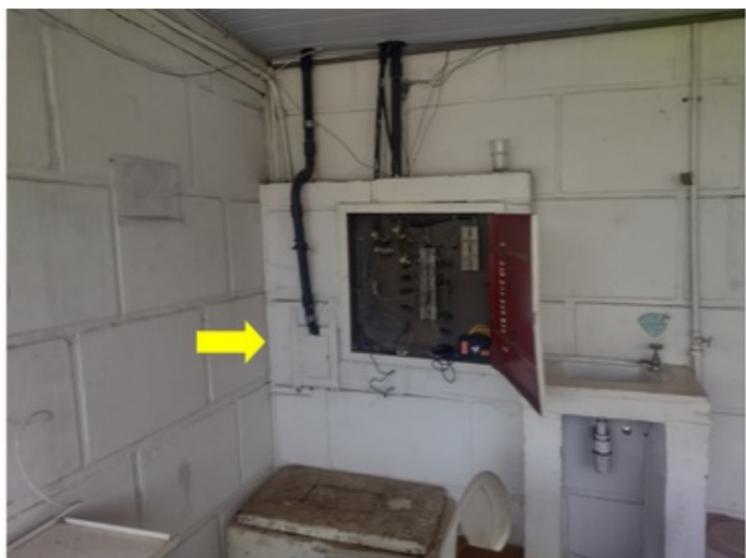
F023 - SETOR 2 / IMPRENSA - Quadro sujos/ desorganizados/ sem identificação e sem barramento PE.

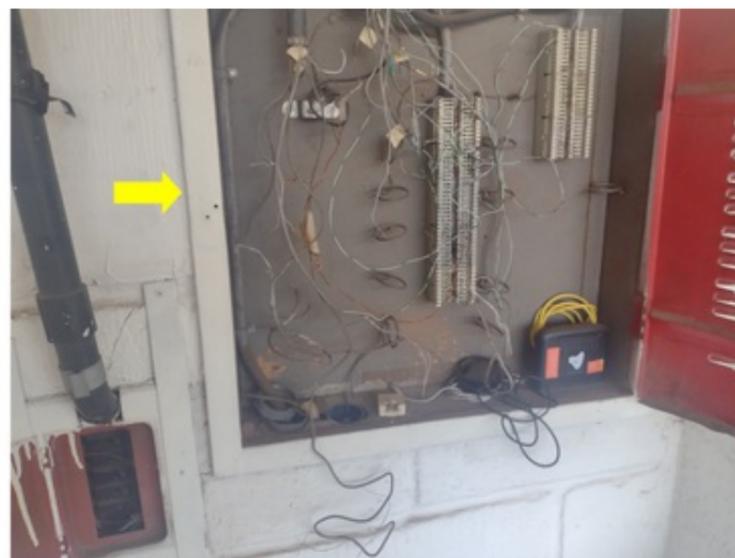
F024 - SETOR 2 / IMPRENSA - Quadro sujos/ desorganizados/ sem identificação e sem barramento PE.

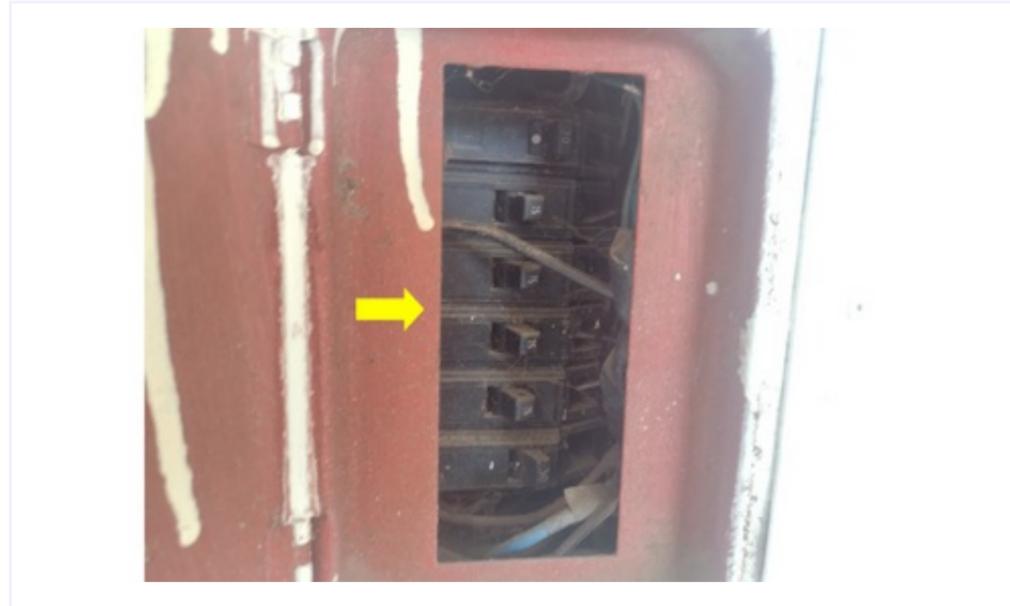
F025 - SETOR 2 / IMPRENSA - Quadro sujos/ desorganizados/ sem identificação e sem barramento PE.

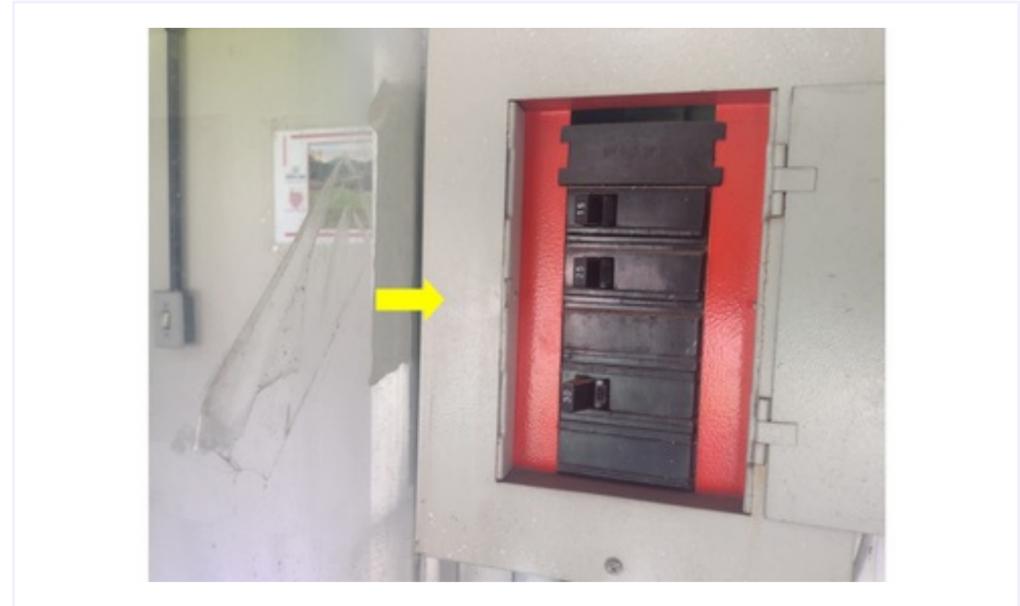
F026 - SETOR 2/ IMPRENSA - Quadro de distribuição sem identificação/ circuitos sem identificação.

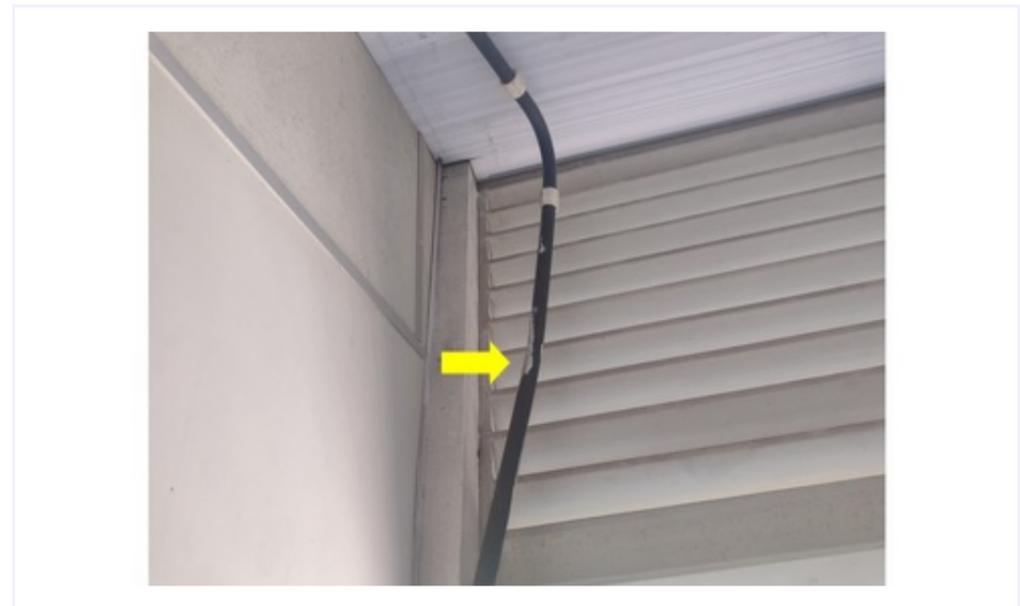
F028 - SETOR 2/ IMPRENSA - Eletroduto mal fixado/ uso inadequado.

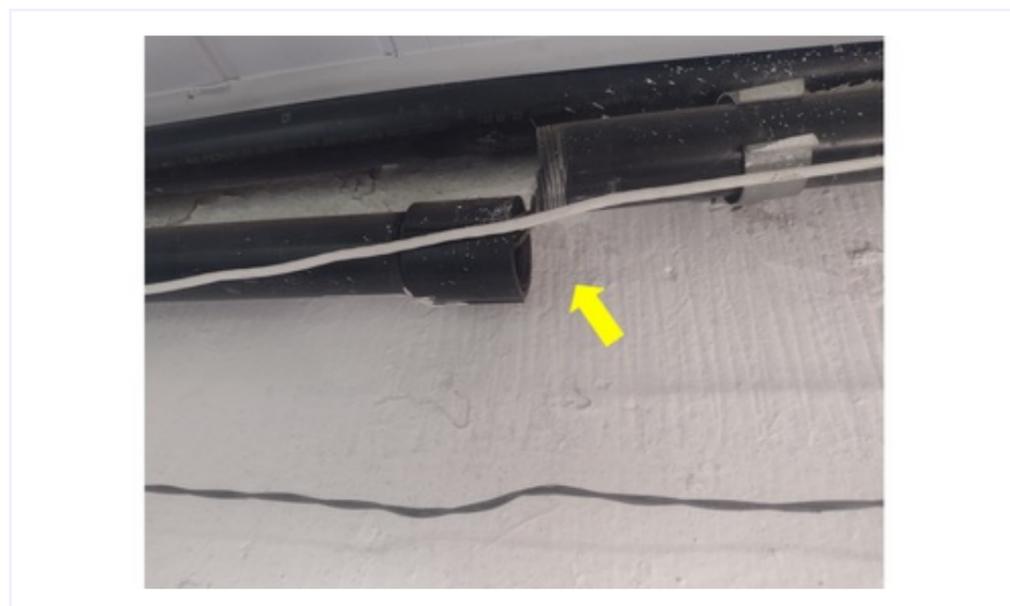
F029 - SETOR 2/ IMPRENSA - Conexão inadequada do eletroduto.

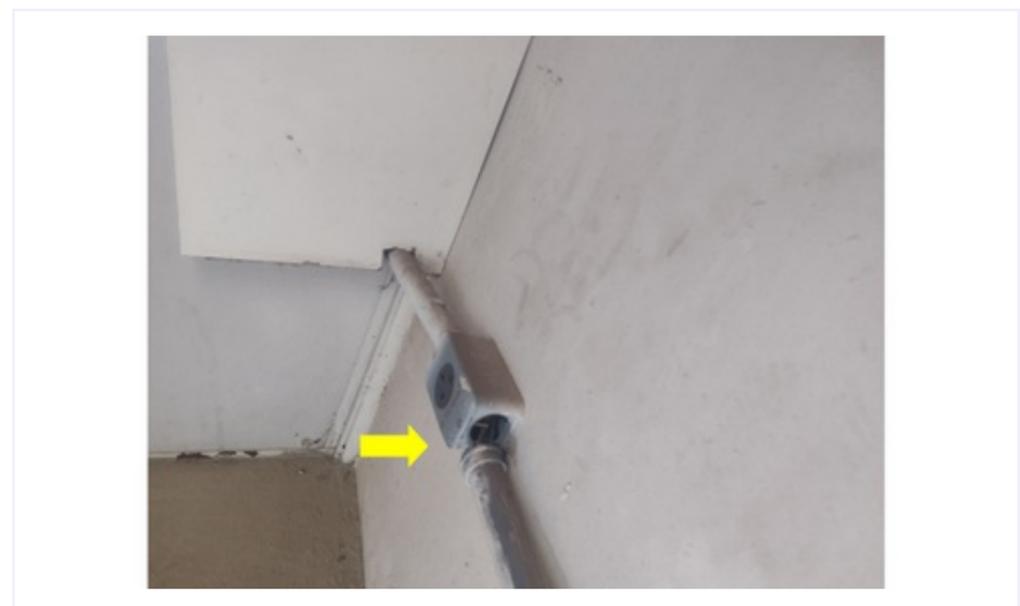
F030 - SETOR 2/ IMPRENSA - Conexão inadequada do eletroduto.

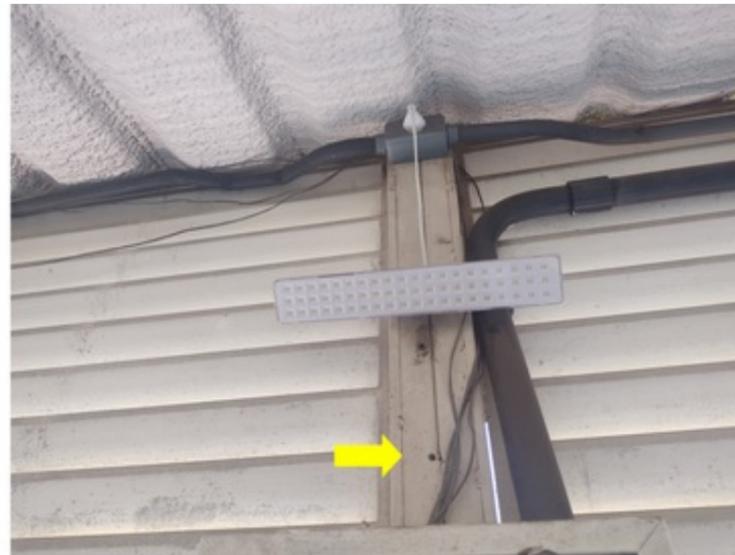
F032 - SETOR 2/ IMPRENSA - Fiação aparente sem o uso adequado de eletroduto.

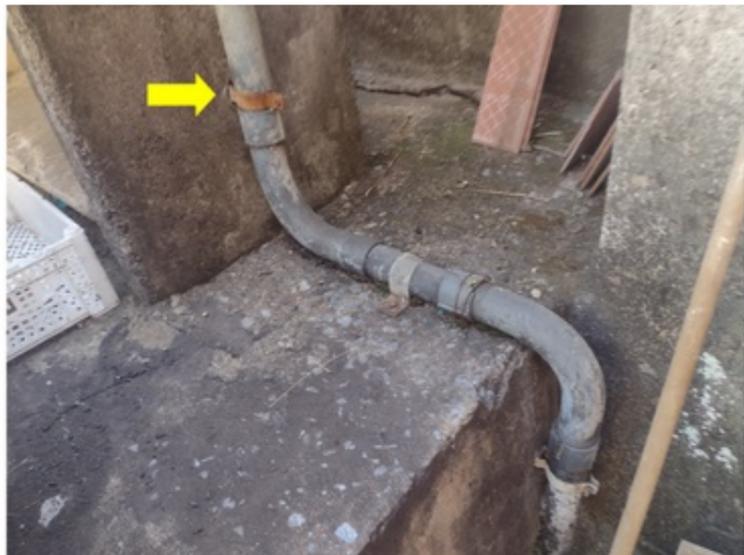
F033 - SETOR 2 / ÁREA DOS FUNDOS - Fixadores dos eletrodutos com indícios de corrosão.

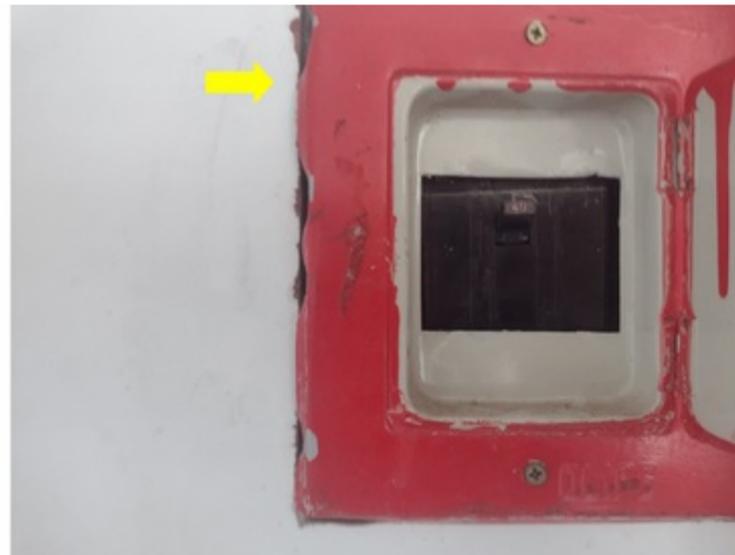
F034 - SETOR 2 / VESTIÁRIO - Quadro elétrico sem identificação/ circuito sem identificação e sem barramento PE.

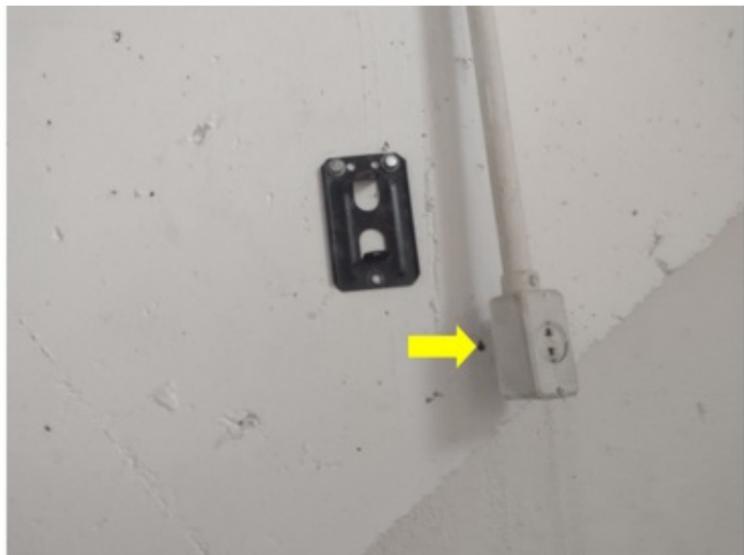
F035 - SETOR 2 / VESTIÁRIO - Caixa de passagem mal fixada.

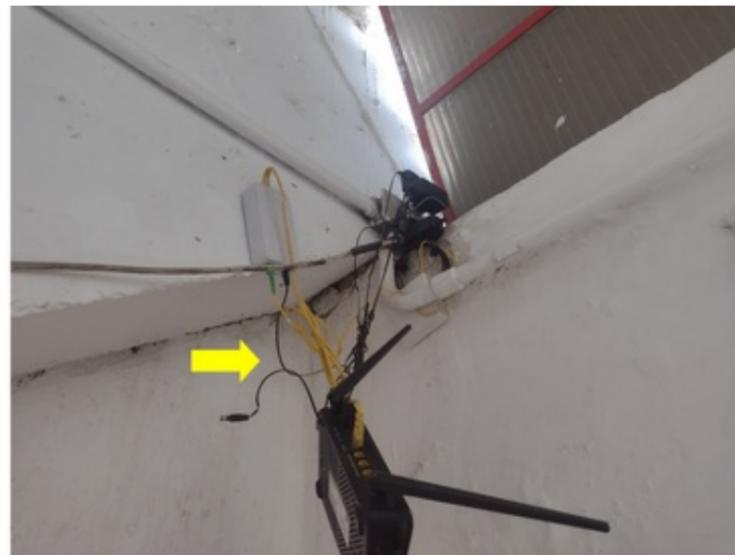
F036 - SETOR 2 / VESTIÁRIO - Cabeamento e roteador de rede aparente/ sem fixação adequada.

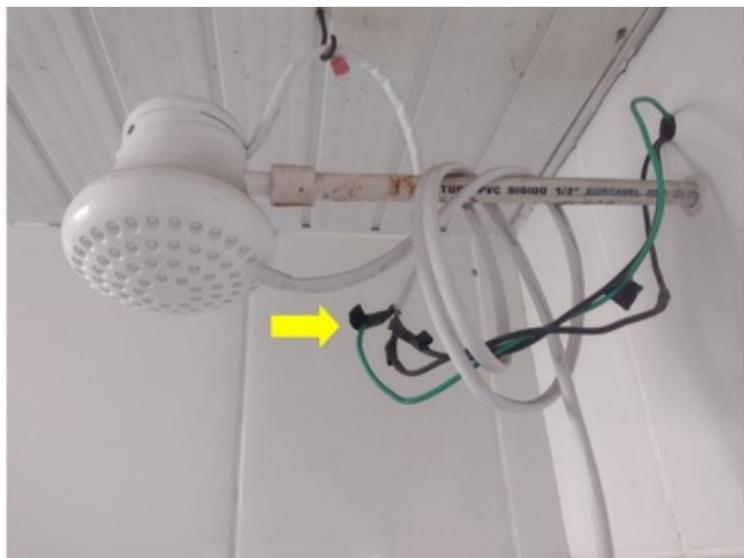
F037 - SETOR 2 / VESTIÁRIO - Emendas inadequadas nas instalações dos chuveiros.

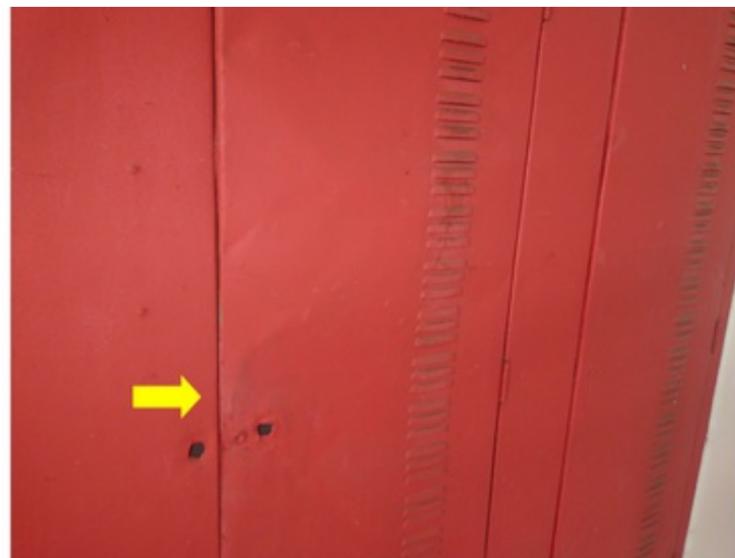
F038 - SETOR 2 / VESTIÁRIO - Caixa de passagem sem identificação e com avaria nas tampas.

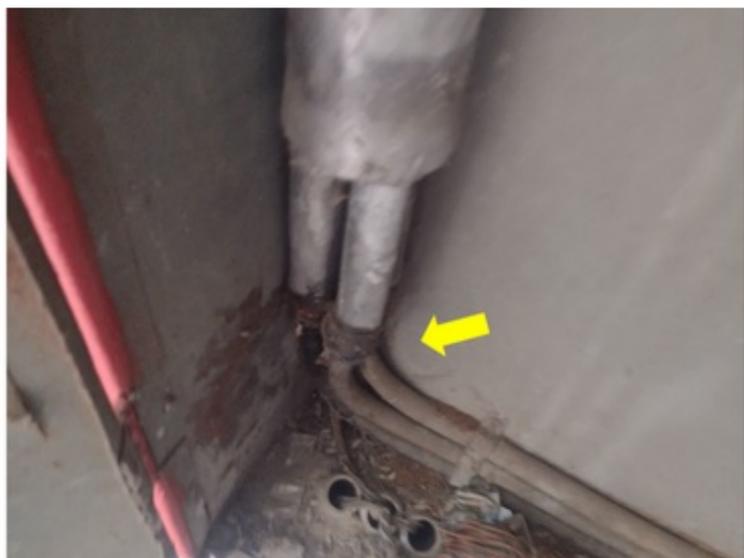
F039 - SETOR 2 / VESTIÁRIO - Caixa de passagem suja/ desorganizada e com indícios de corrosão.

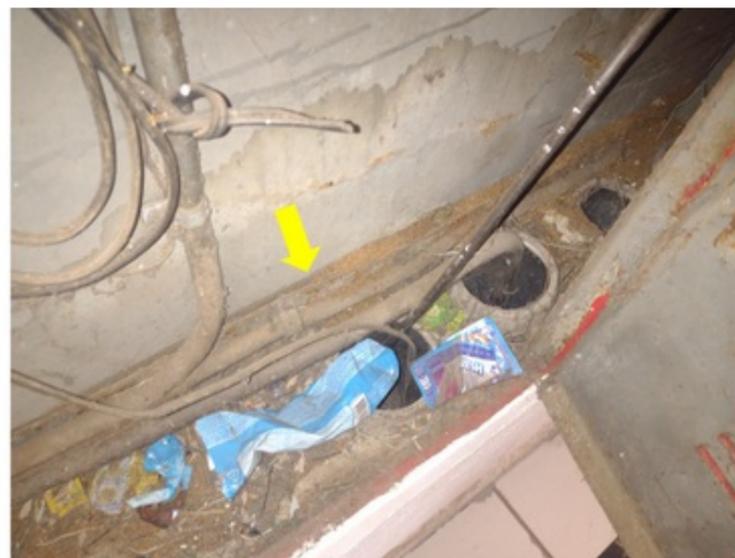
F040 - SETOR 2 / VESTIÁRIO - Caixa de passagem suja/ desorganizada e com indícios de corrosão.

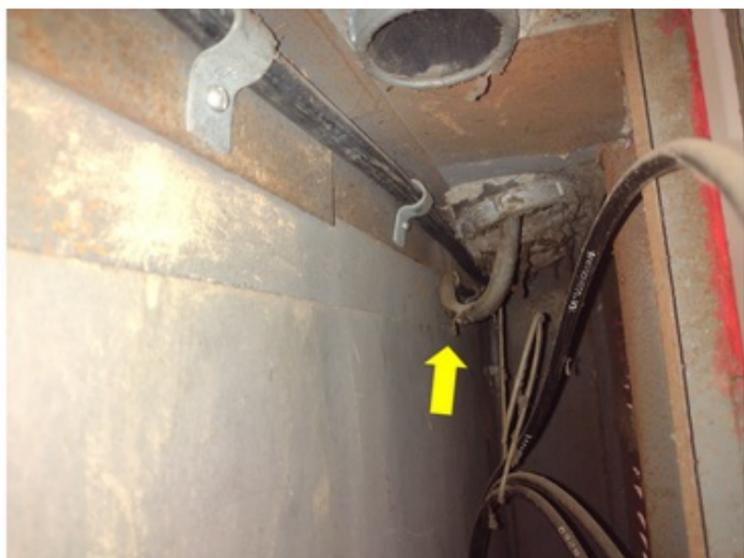
F041 - SETOR 2 / VESTIÁRIO - Caixa de passagem suja/ desorganizada e com indícios de corrosão.

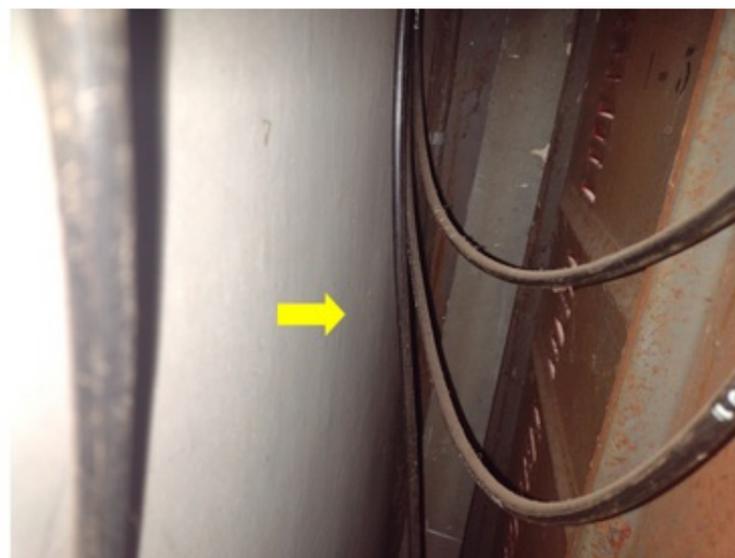
F042 - SETOR 2 / VESTIÁRIO - Caixa de passagem suja/ desorganizada e com indícios de corrosão.

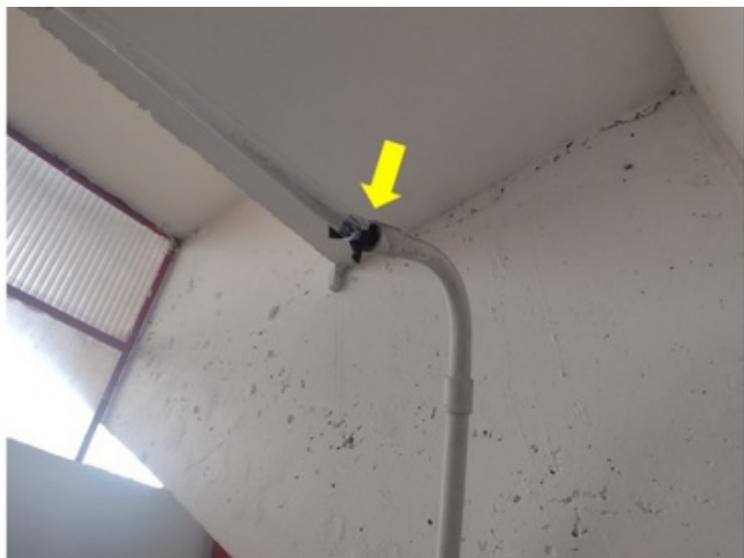
F043 - SETOR 2 / VESTIÁRIO - Conexão inadequada do eletroduto.

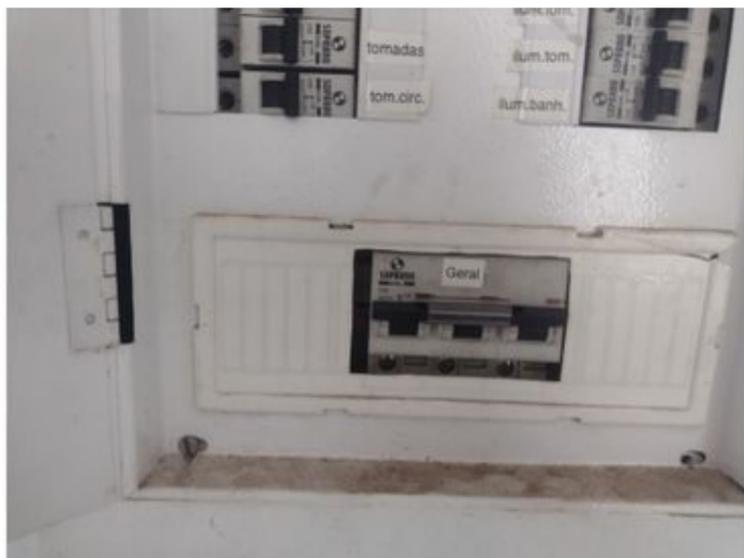
F045 - SETOR 2 / VESTIÁRIO - Estado de conservação geral do quadro de distribuição.

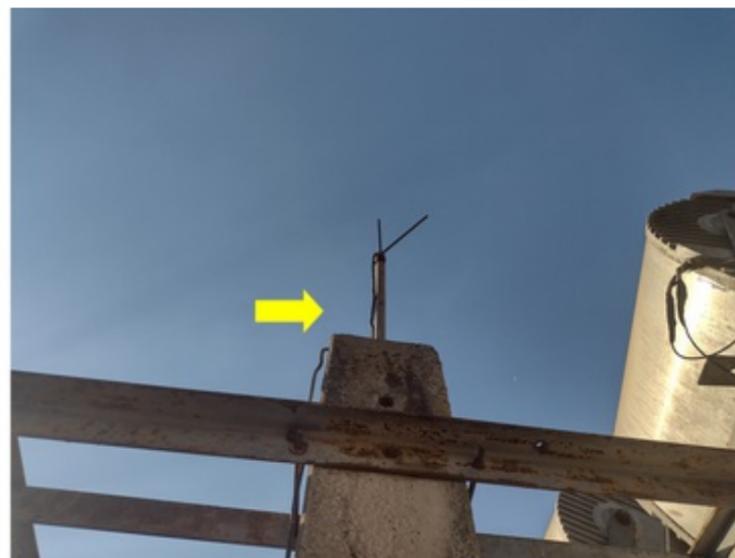
F046 - SETOR 2 / TORRE DE ILUMINAÇÃO - Mastro Frankling com indícios de corrosão e cordoalha mal tensionada.

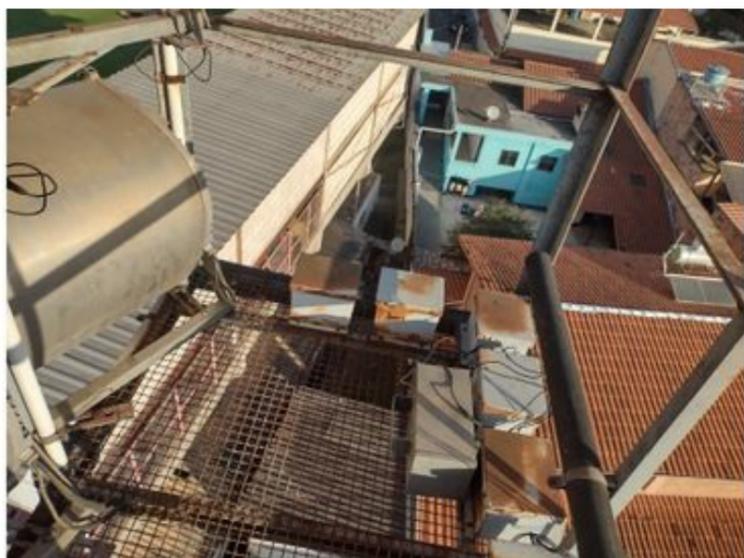
F047 - SETOR 2/ TORRE DE ILUMINAÇÃO - Estado de conservação da torre e dos reatores depreciada.

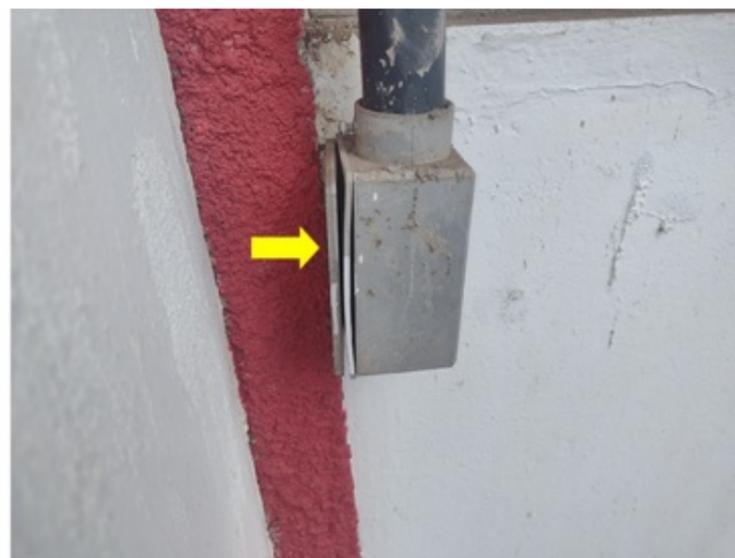
F048 - SETOR 3 / DOCA - Uso inadequado da caixa de passagem/ espelho mal fixado.

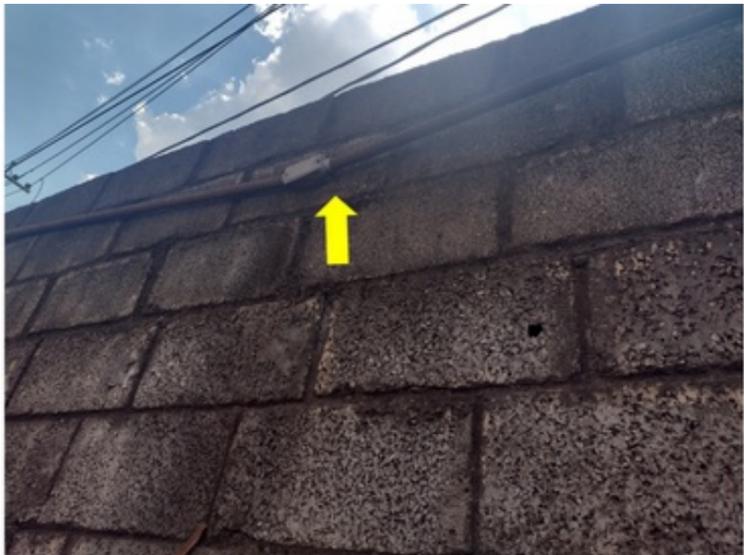
F049 - SETOR 3 / DOCA - Caixa de passagem com indícios de corrosão/ eletroduto mal fixado.

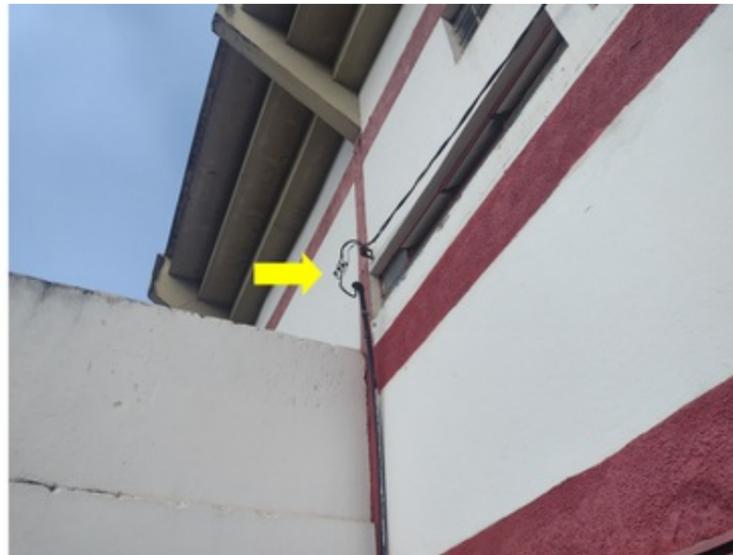
F050 - SETOR 3 / DOCA - Conexões expostas às intempéries.

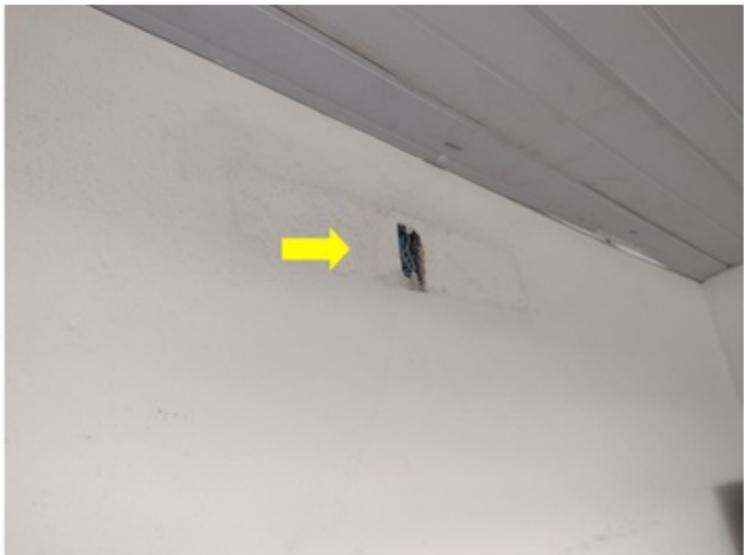
F051 - SETOR 3/ ALOJAMENTOS- Caixa de passagem suja/ desorganizada e sem espelho.

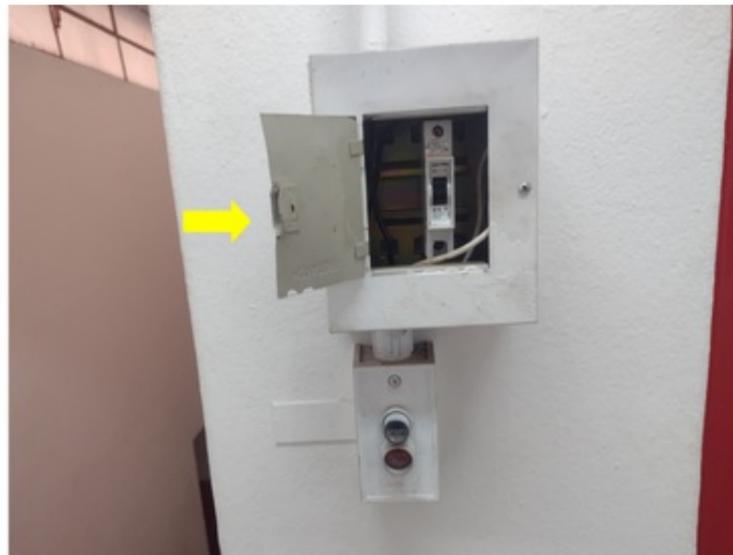
F052 - SETOR 3 / ALOJAMENTOS E VESTIÁRIOS - Quadro da bomba sem identificação/ circuito sem identificação.

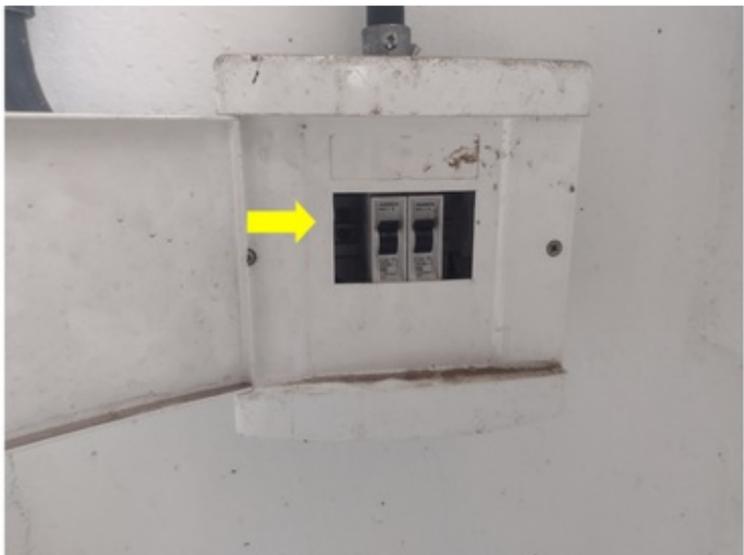
F053 - SETOR 3 / ALOJAMENTOS E VESTIÁRIOS - Quadro de distribuição sem identificação/ circuitos sem identificação.

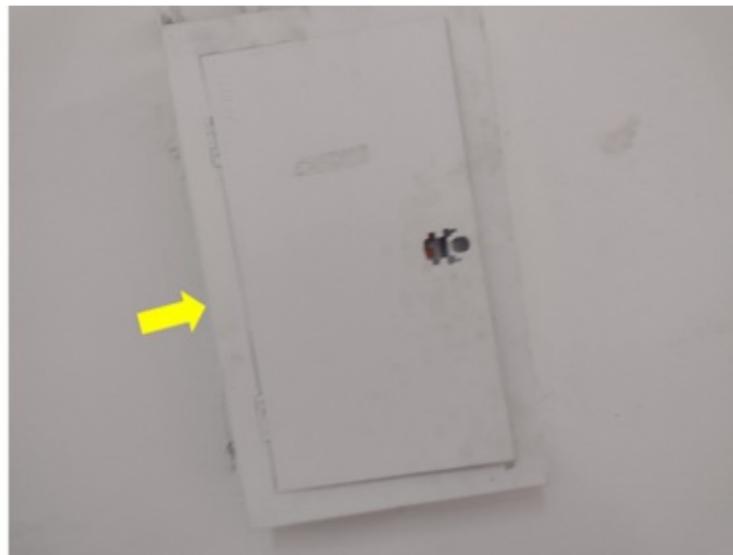
F054 - SETOR 3 / VESTIÁRIOS - Quadro de distribuição sem identificação.

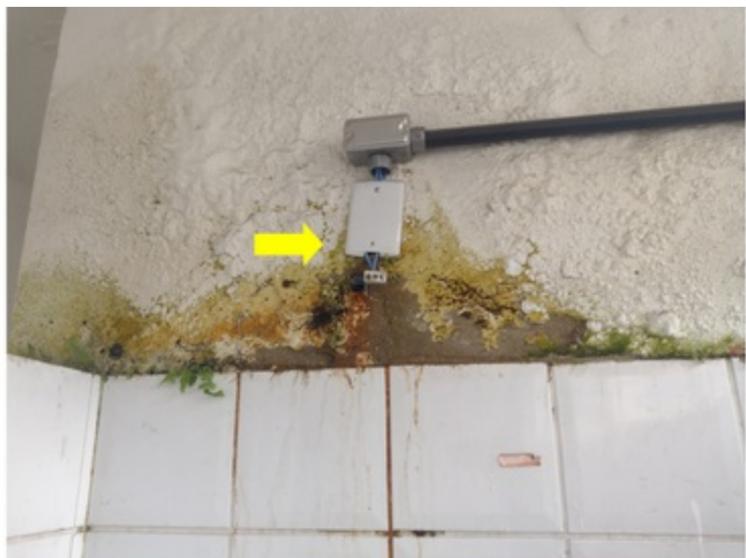
F055 - SETOR 3 / BANHEIRO MASCULINO - Indícios de vazamento próximo a caixa de passagem elétrica.

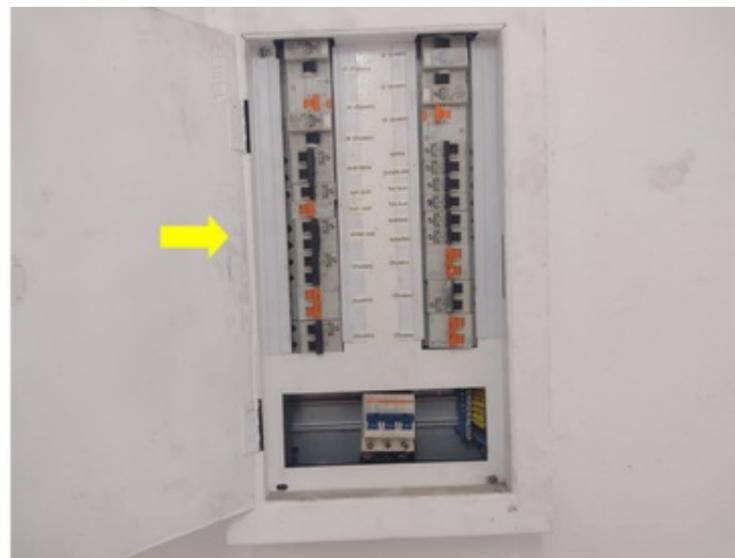
F056 - SETOR 3 / ALOJAMENTOS E VESTIÁRIO - Estado de conservação geral do quadro de distribuição.

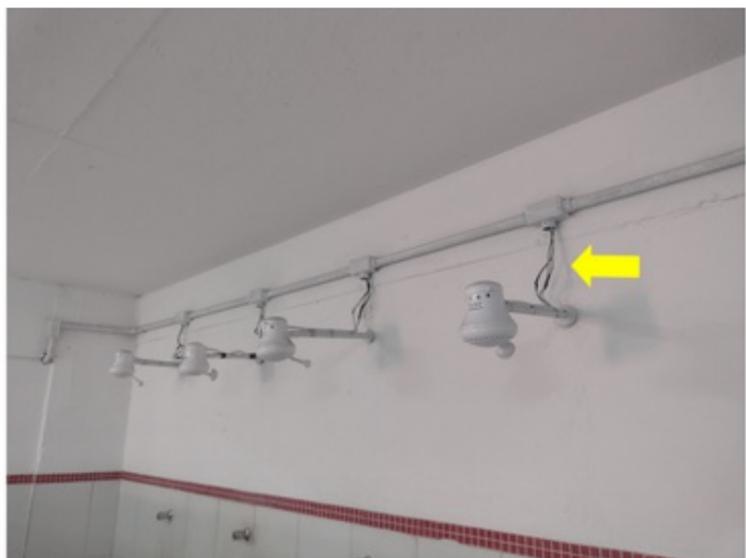
F057 - SETOR 3 / VESTIÁRIO - Emendas inadequadas nas instalações do chuveiro.

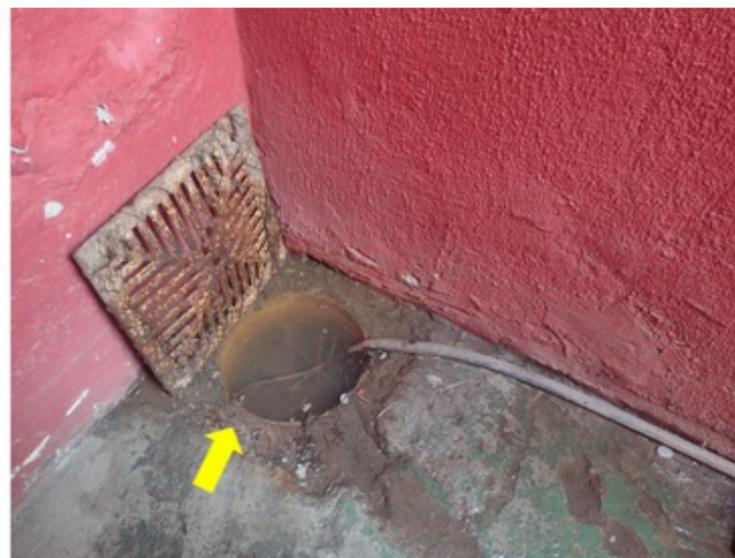
F058 - SETOR 3 / TÚNEL DE ACESSO - Fiação da bomba em contato com a água.

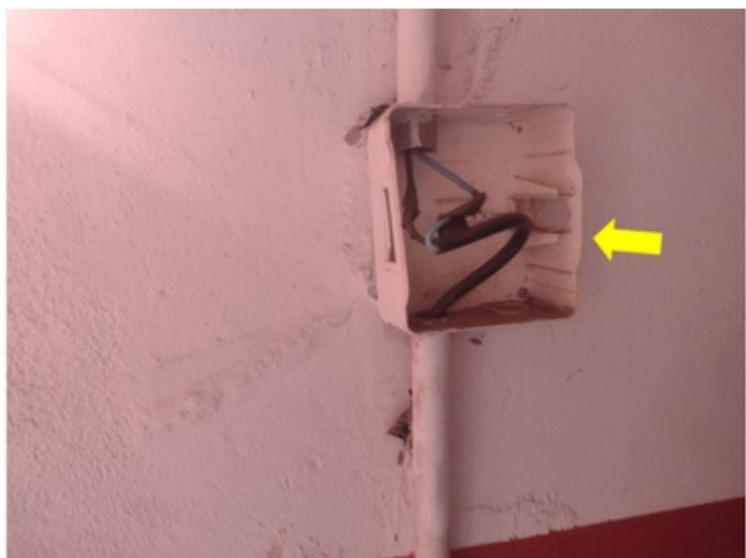
F059 - SETOR 3 / TÚNEL DE ACESSO - Caixa de inspeção suja/ sem tampa.

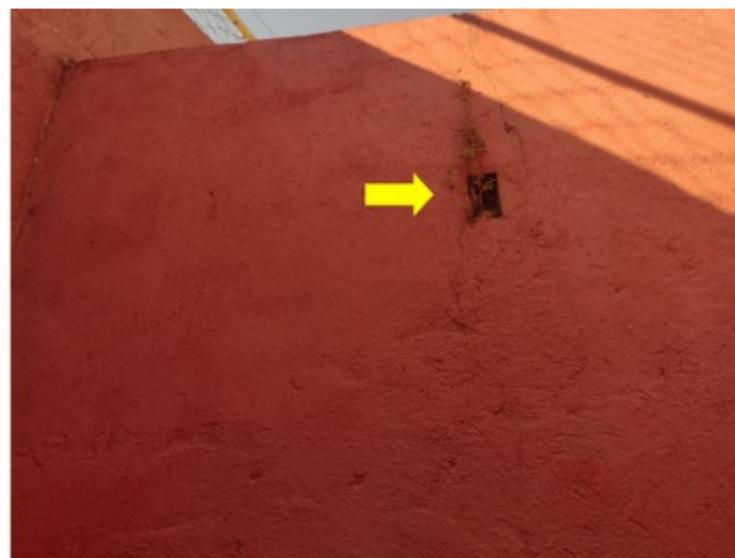
F060 - SETOR 3 / TÚNEL DE ACESSO - Caixa de passagem sem identificação e com presença de vegetação.

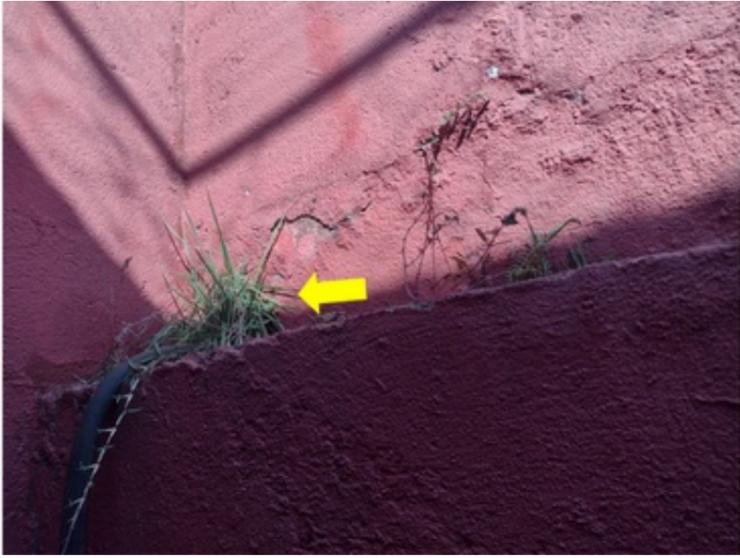
F061 - SETOR 3 / TÚNEL DE ACESSO - Caixa de passagem sem identificação e com presença de vegetação.
