**Laudo de Vistoria de
Engenharia, Acessibilidade
e Conforto**

**ESTÁDIO MUNICIPAL
CASTOR CIFUENTES**

Interessado: SEMEL NOVA LIMA – Rafael e demais interessados
Autor: BH VISTORIA PREDIAL LTDA.

Belo Horizonte, 02 de Julho de 2021.

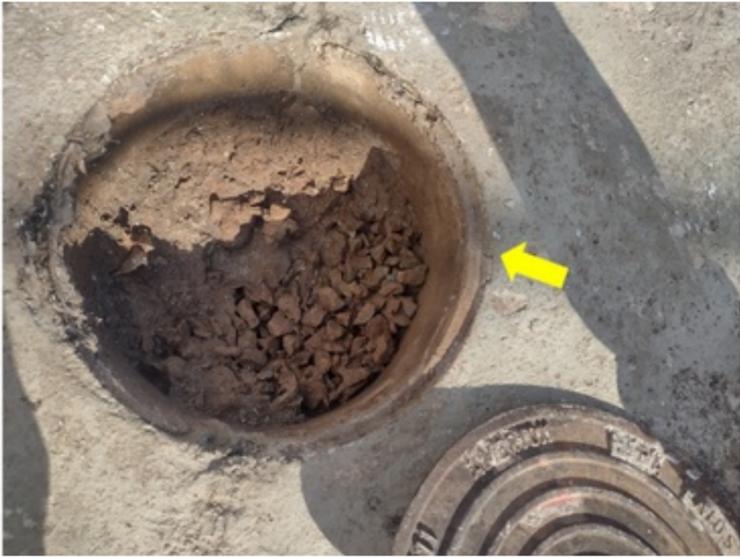
F063 - SETOR 3 / ÁREA PRÓXIMA A SUBESTAÇÃO - Caixa de inspeção suja/ conector com indícios de corrosão.

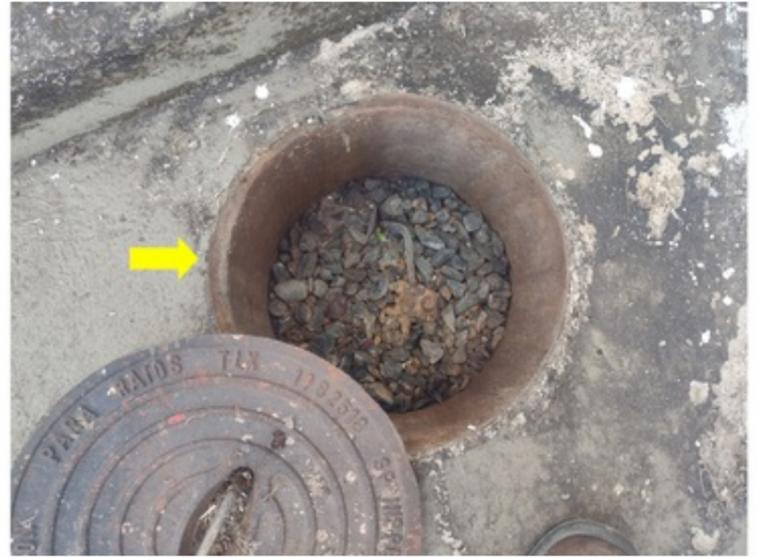
F064 - SETOR 3 / ÁREA PRÓXIMA A SUBESTAÇÃO - Caixa de inspeção suja/ conector com indícios de corrosão.

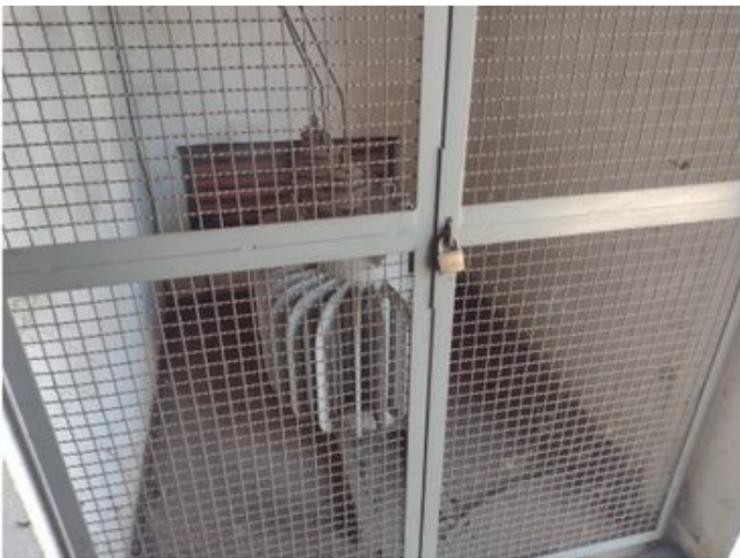
F065 - SUBESTAÇÃO DE ENERGIA - Estado de conservação do transformador.

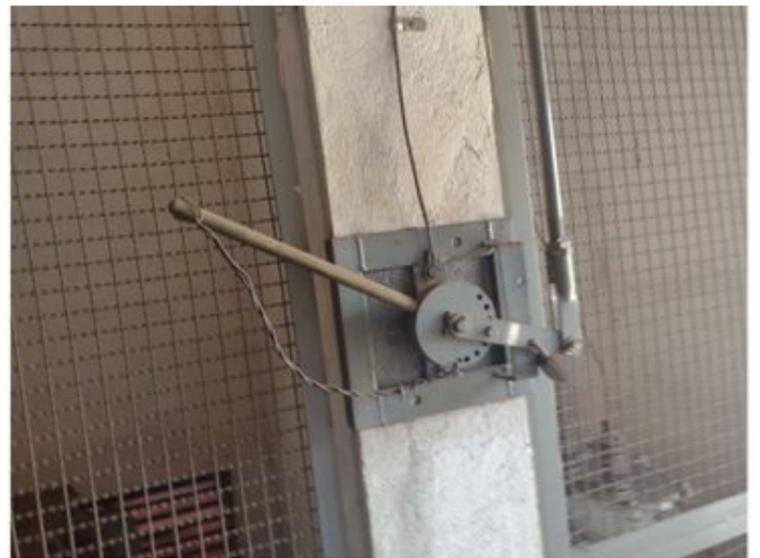
F066 - SUBESTAÇÃO DE ENERGIA - Estado de conservação da manopla de manobra.

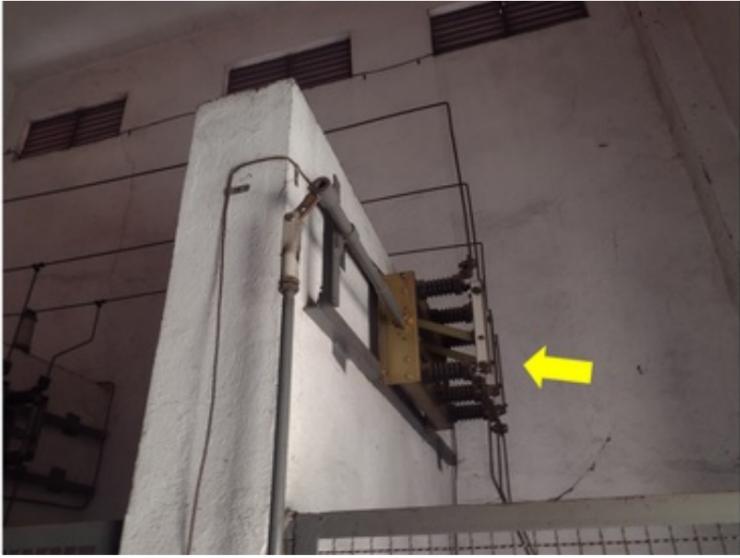
F067 - SUBESTAÇÃO DE ENERGIA - Estado de conservação das chaves seccionadoras.

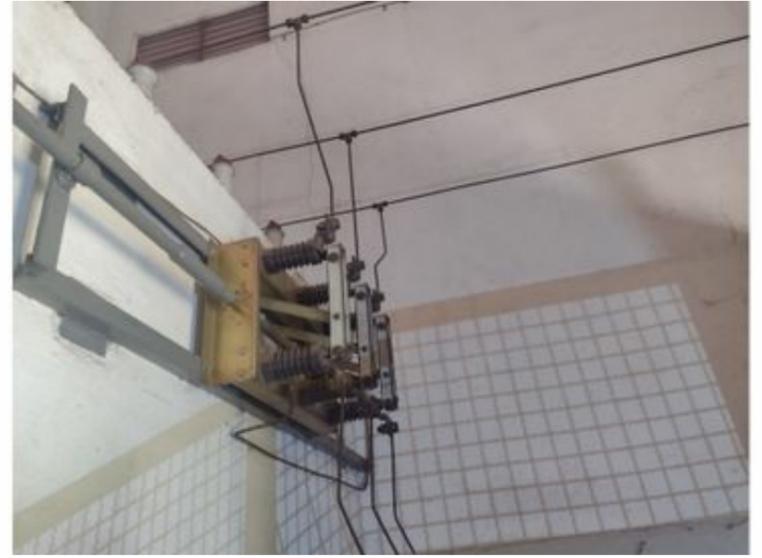
F068 - SUBESTAÇÃO DE ENERGIA - Estado de conservação das chaves seccionadoras.

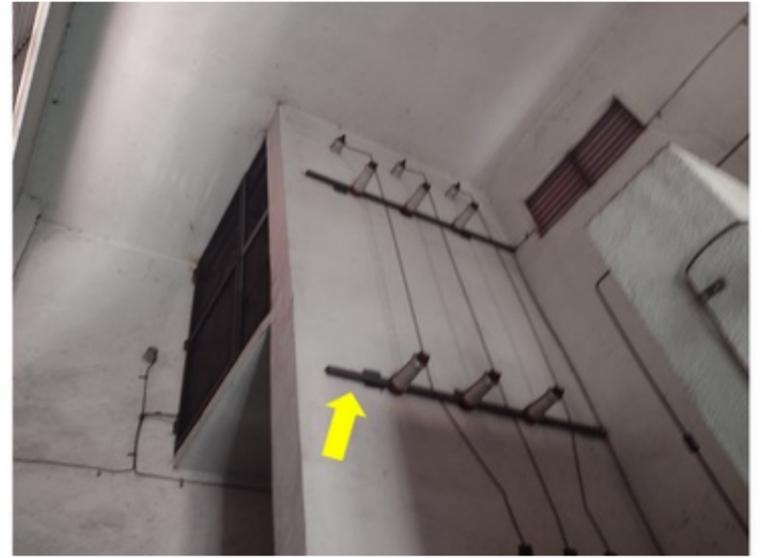
F070 - SUBESTAÇÃO DE ENERGIA - Estado de conservação dos isoladores e buchas de conexão.

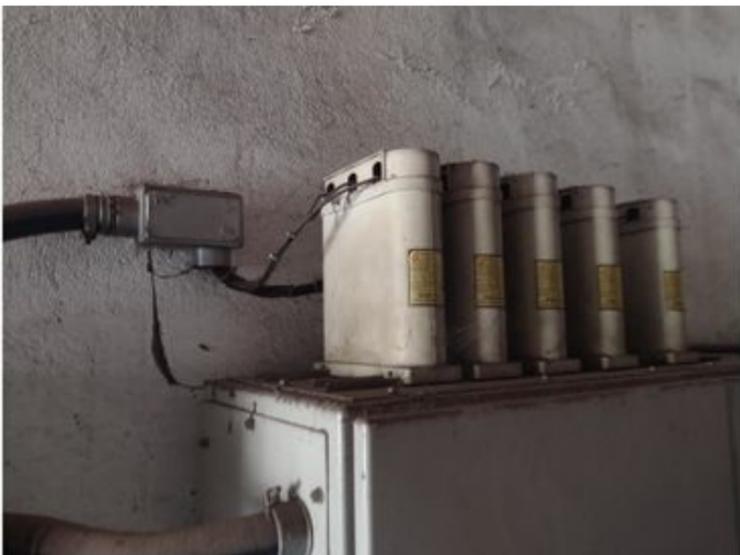
F071 - SUBESTAÇÃO DE ENERGIA - Estado de conservação do banco capacitivo.

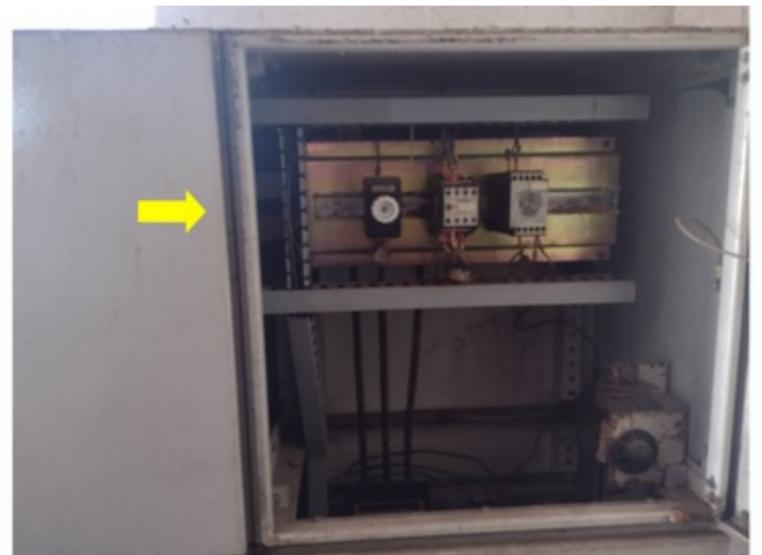
F072 - SUBESTAÇÃO DE ENERGIA - Quadro de carga sujo/ sem identificação.

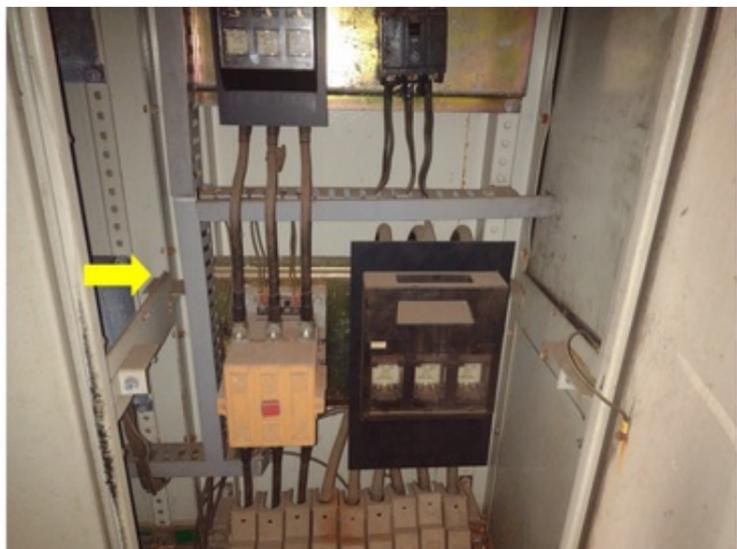
F073 - SUBESTAÇÃO DE ENERGIA - Quadro de carga sujo/ sem identificação/ circuitos sem identificação.

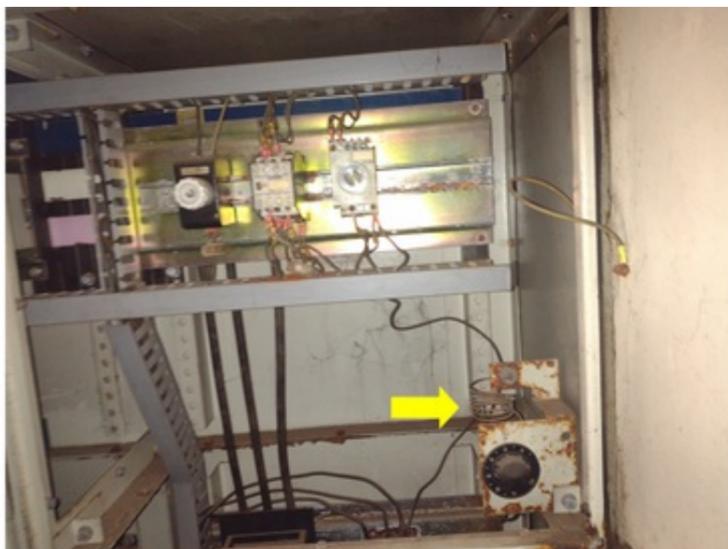
F074 - SUBESTAÇÃO DE ENERGIA - Temporizador com indícios de ferrugem.

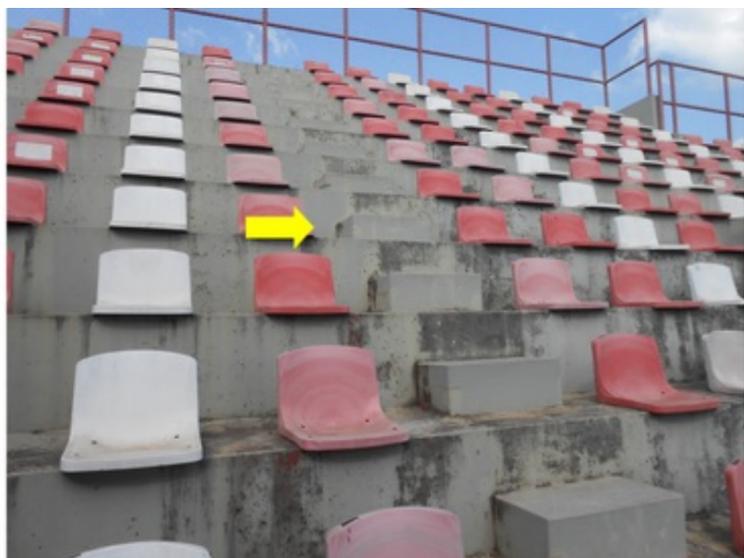
F001 - SETORES 1,2 e 3 / ARQUIBANCADA - Inexistência de guarda corpo na escada das arquibancadas.

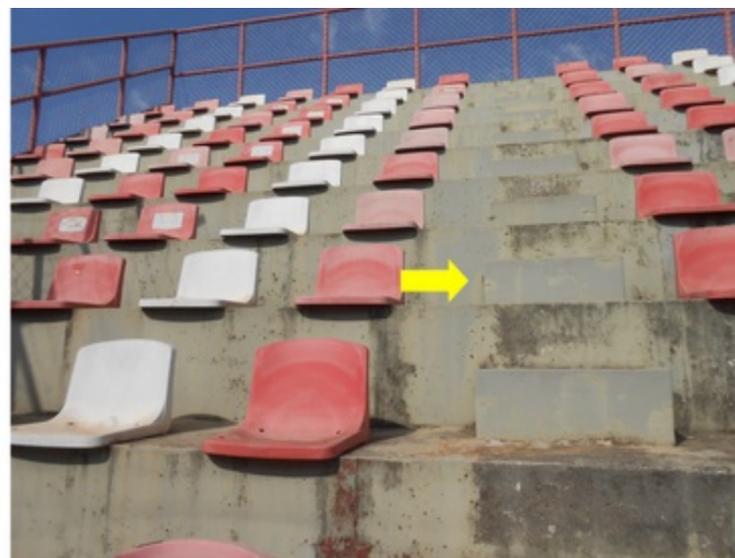
F002 - SETORES 1,2 e 3 / ARQUIBANCADA - Inexistência de guarda corpo na escada das arquibancadas.

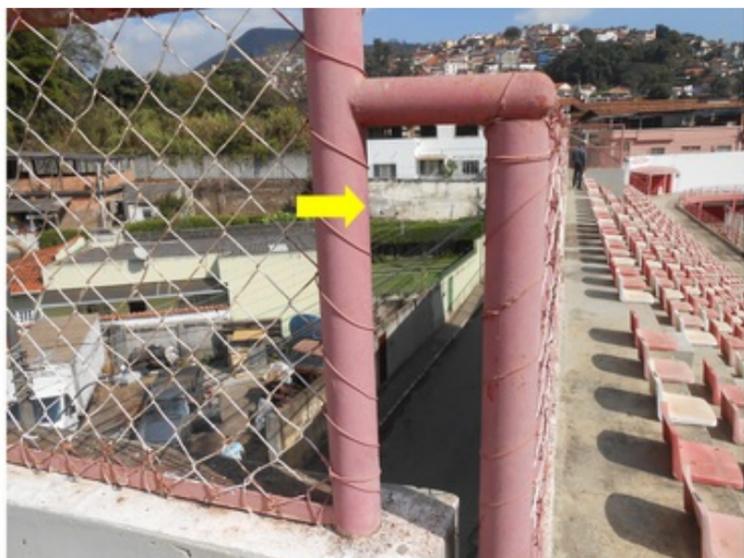
F003 - SETORES 1,2 e 3 / ARQUIBANCADA - Pontos no alambrado com espaçamento de 16cm, se tornando inseguro para os usuários.

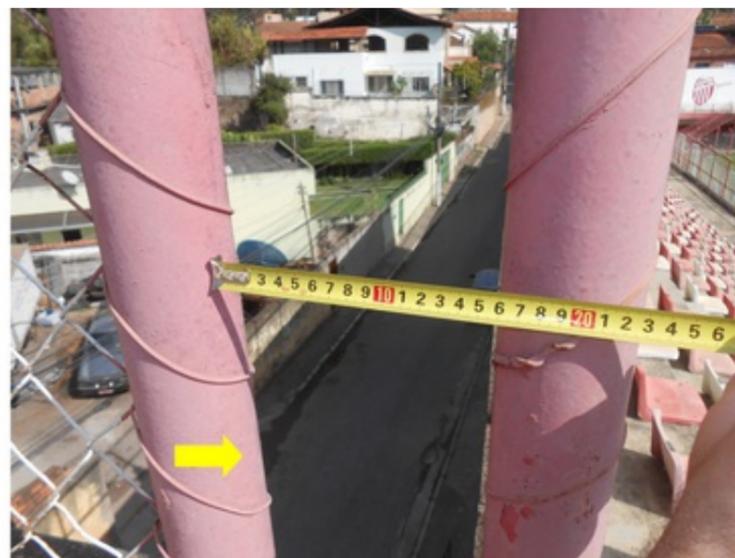
F004 - SETORES 1,2 e 3 / ARQUIBANCADA - Pontos no alambrado com espaçamento de 16cm, se tornando inseguro para os usuários.

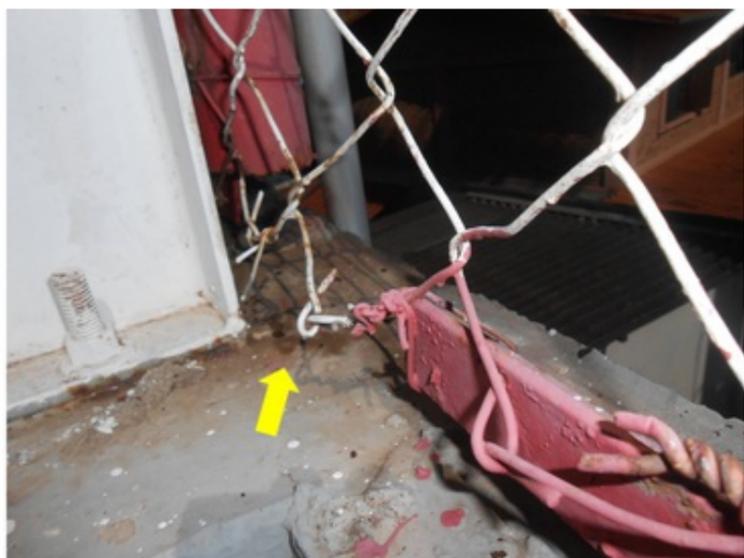
F005 - SETOR 2 / ARQUIBANCADA - Ausência de continuidade na estrutura do alambrado.

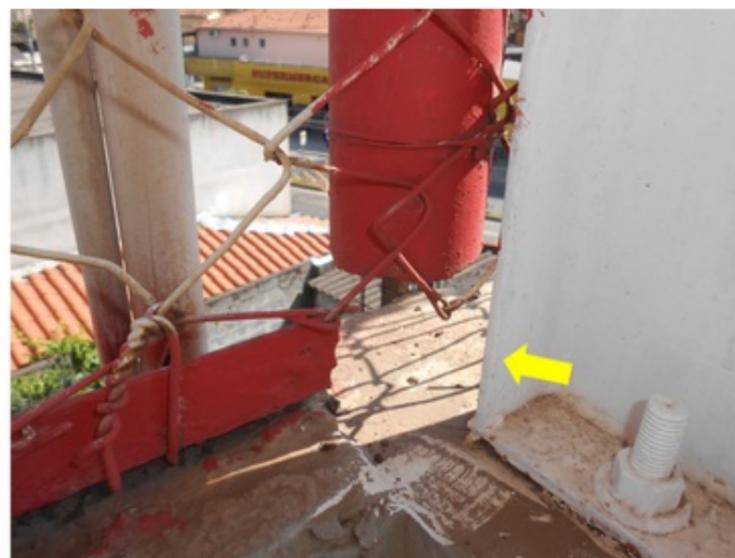
F006 - SETOR 2 / ARQUIBANCADA - Ausência de continuidade na estrutura do alambrado.

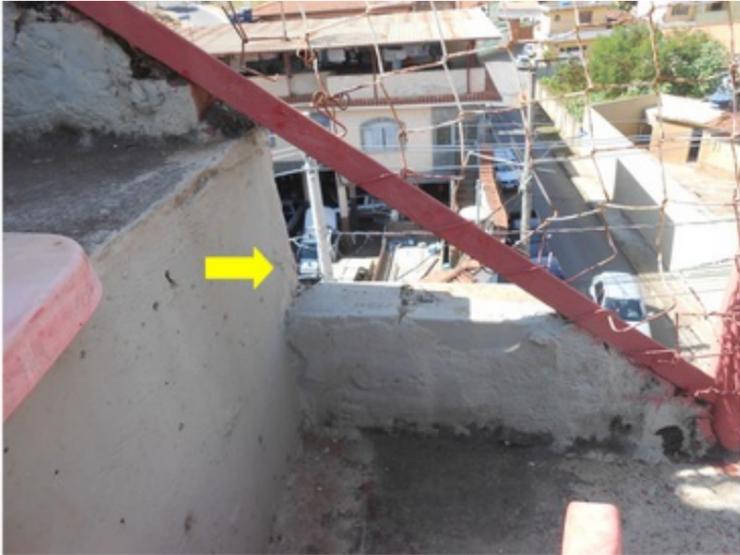
F007 - SETOR 3 / ARQUIBANCADA - Espaçamento entre alvenaria e guarda corpo.

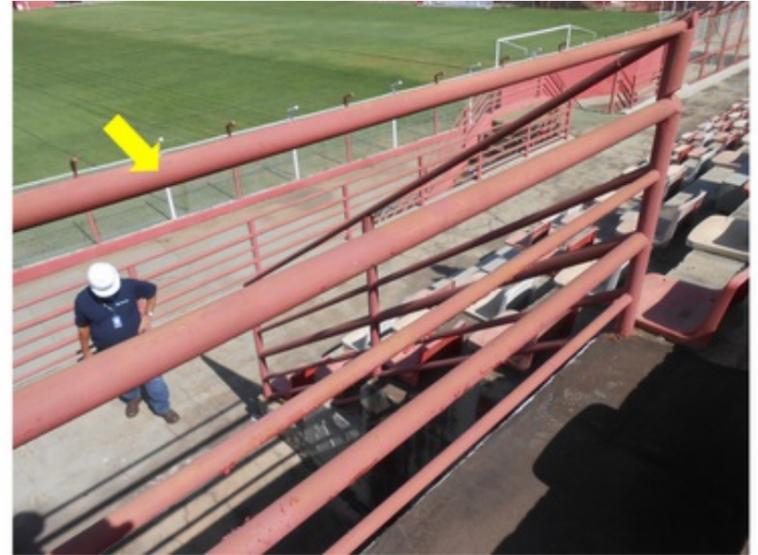
F008 - SETORES 1,2 e 3 / ARQUIBANCADA - Guarda corpo com espaçamento de 18cm.

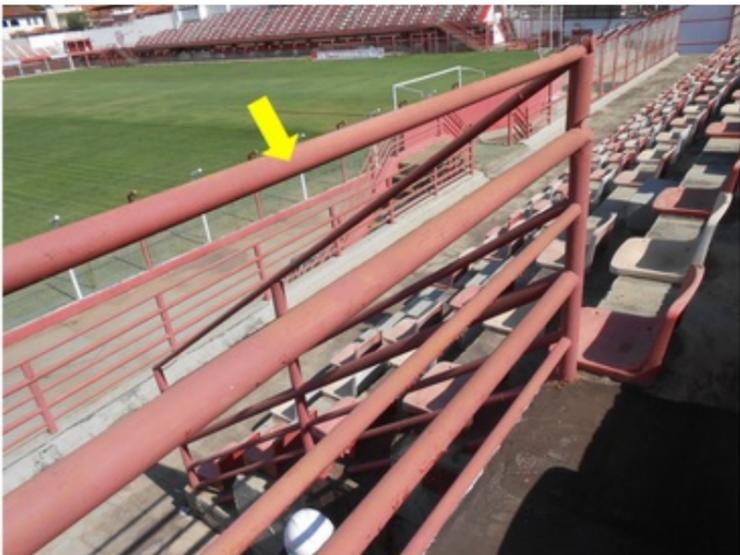
F009 - SETORES 1,2 e 3 / ARQUIBANCADA - Guarda corpo com espaçamento de 18cm.

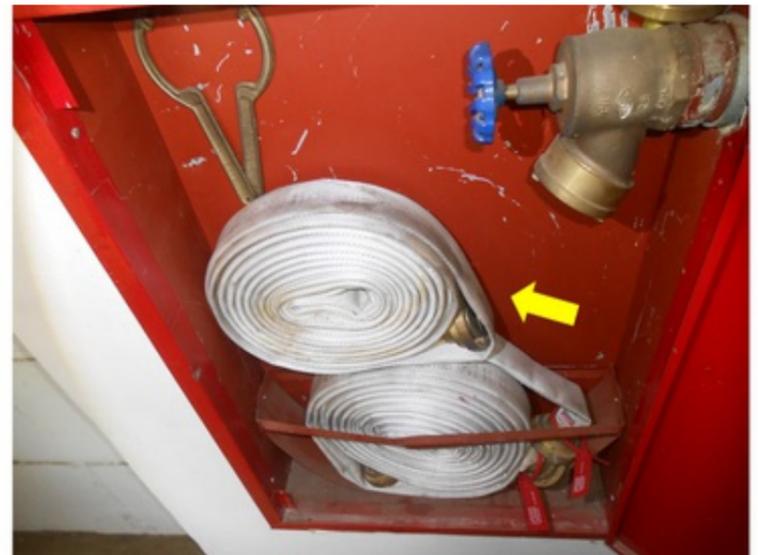
F010 - SETOR 2 / SALA IMPRENSA - Mangueira vencida do hidrante, dezembro 2019.

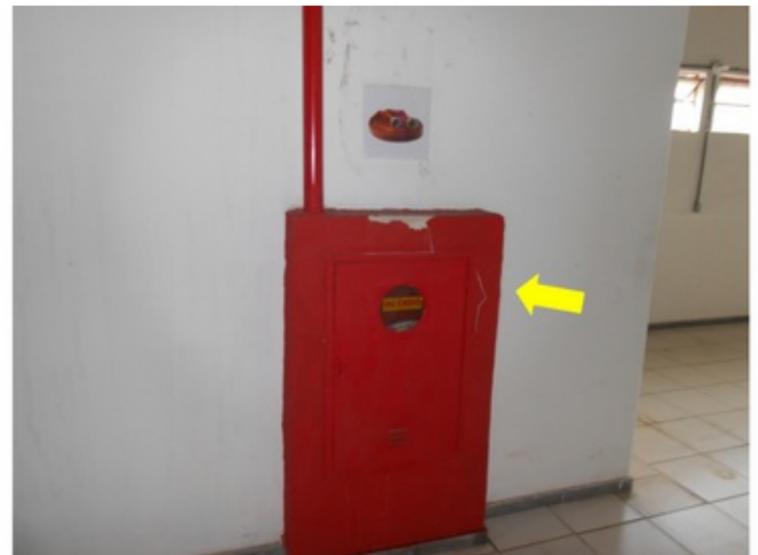
F012 - SETOR 3 / VESTIÁRIO VISITANTES - Placa inadequada e estrutura danificada do hidrante.

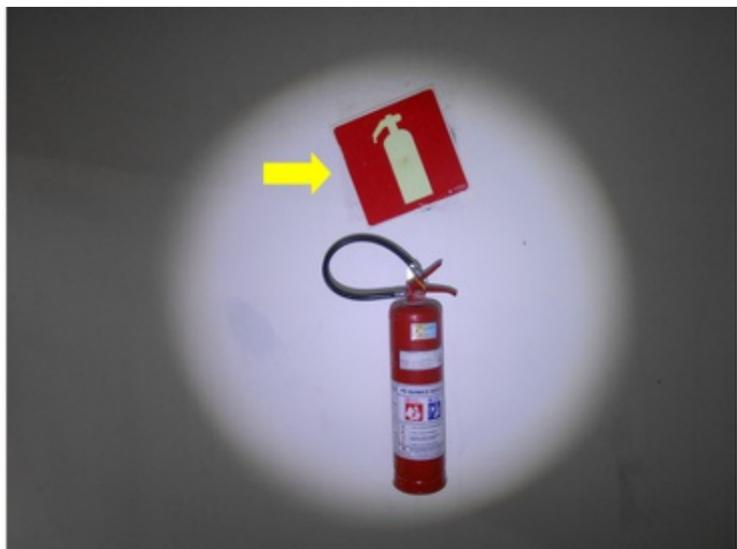
F013 - SETOR 3 / VESTIÁRIO VISITANTES - Placa inadequada do extintor.

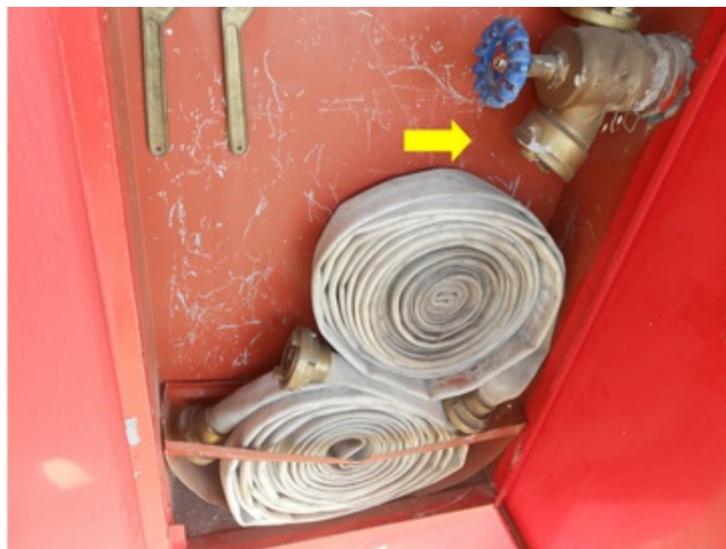
F014 - SETOR 1 - Ausência de etiqueta de manutenção no hidrante.
