ESTÁDIO SOARES AZEVEDO

LAUDO DE VISTORIA DE ENGENHARIA,

ACESSIBILIDADE E CONFORTO

ESTÁDIO SOARES DE AZEVEDO -

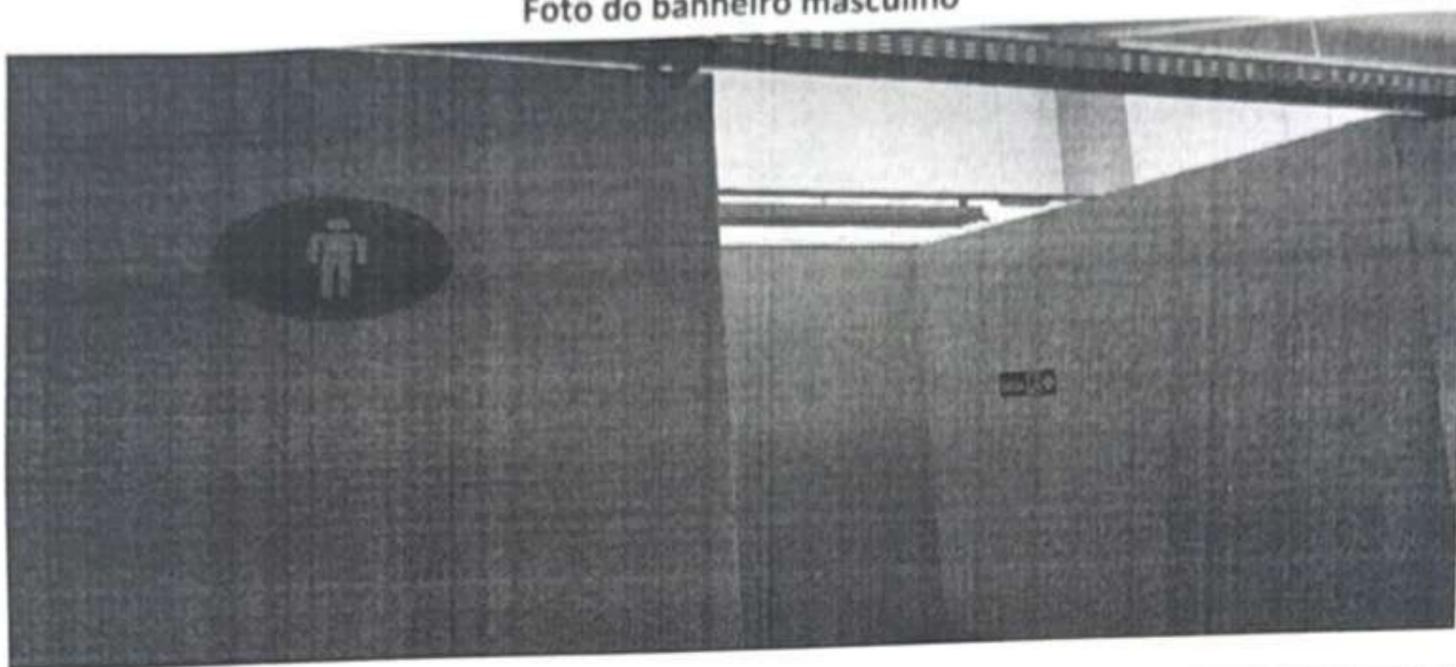
Foto do banheiro masculino
